Afstivning og fundering.

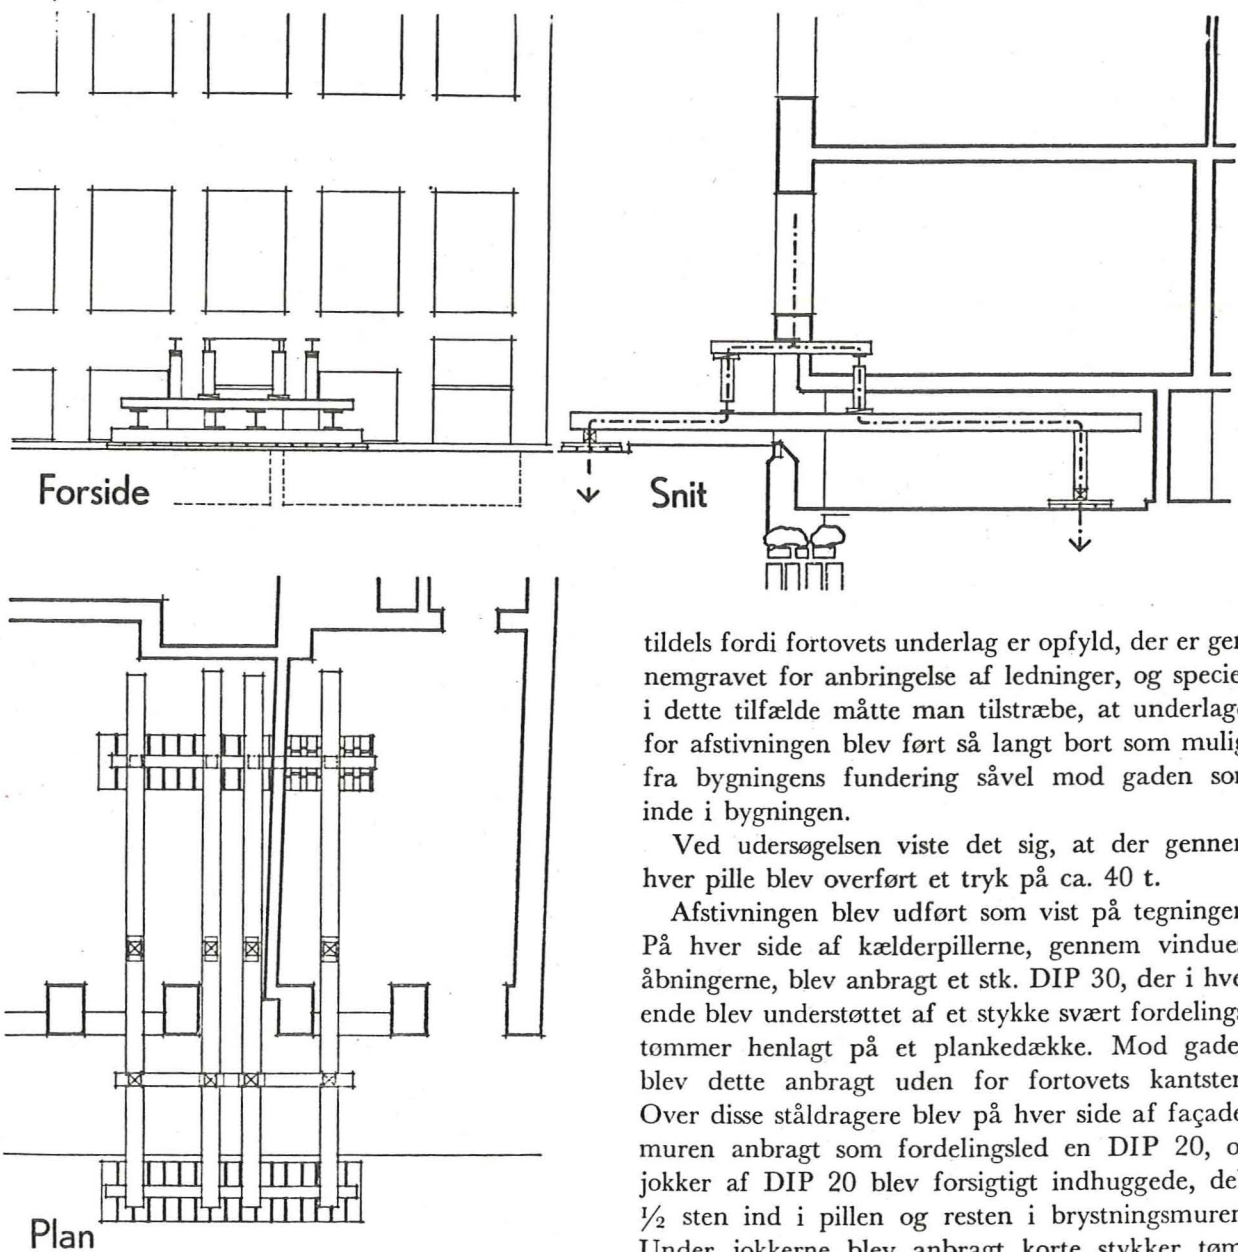
fraveg den almindelige, kendte udførelse, hvor stræktømmeret er anbragt direkte over pælene, derved at der over pælene var anbragt et ca. 10 cm tykt lag af grus og småsten, og herover var stræktømmeret anbragt. Over stræktømmeret var anbragt store kampesten, hvorpå murværket var henmuret (se snittegningen). Træpælene er rammet i strandbund, som ligger 1—1½ meter under pælehovederne.

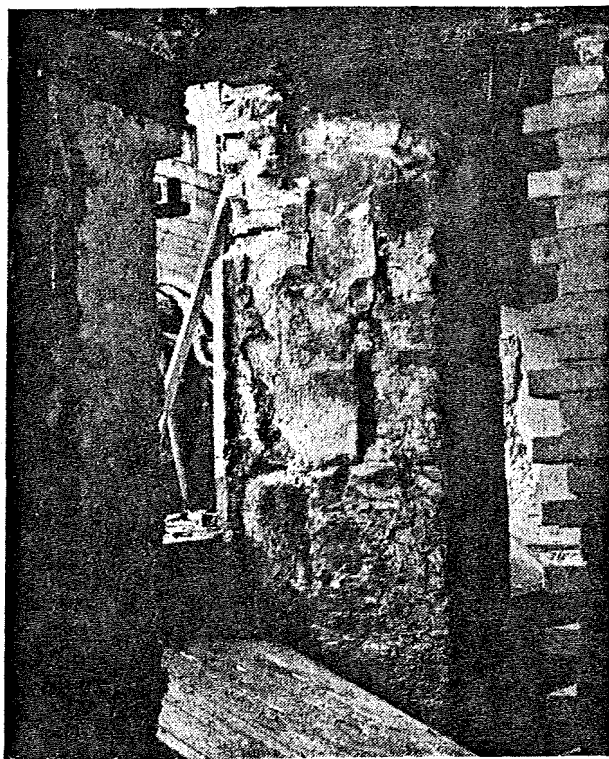
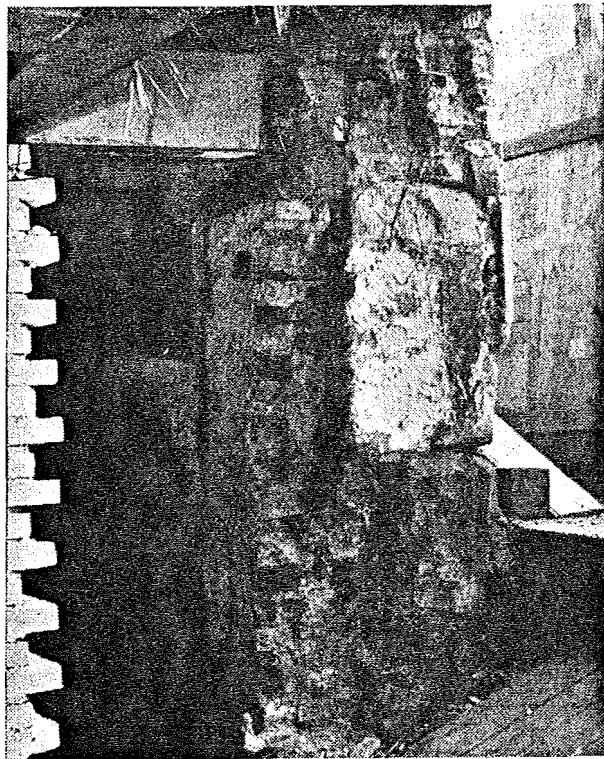
Billederne viser de to sider af en murpille i ydermuren omkring terrænhøjde. Pilleren er fuldstændig revnet og spaltet parallelt med facaden på grund af manglende forbandt gennem murværket og de store, udvendige sokkelsten.

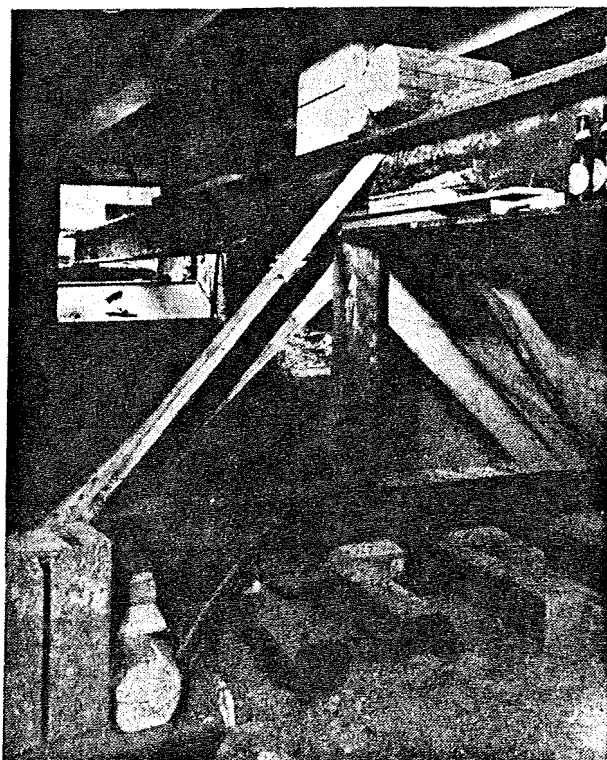
Fig. 3.

Afstivningen set fra gaden. For at sikre det faste underlag er hovedafstivningsjernene ført gennem vinduesåbningerne over fortovet ud på et plankedæk på kørebanen.

Afstivningen blev udført som vist på tegningen. På hver side af kælderpillerne, gennem vinduesåbningerne, blev anbragt et stk. DIP 30, der i hver ende blev understøttet af et stykke svært fordelings-tømmer henlagt på et plankedække. Mod gaden blev dette anbragt uden for fortovets kantsten. Over disse stålbrugere blev på hver side af façade-muren anbragt som fordelingsled en DIP 20, og jokker af DIP 20 blev forsigtigt indhuggede, dels ½ sten ind i pillen og resten i brystningsmuren. Under jokkerne blev anbragt korte stykker tøm-

mer, og mellem disse og jøkkens underside blev afstivningen kilet op med bøgetræskiler (se billederne 3 og 4).
