### Vedligeholdelse.

Byggelovens § 61.

Beboerne på en af hovedgaderne på Østerbro blev en nat opskræmt ved braget fra en nedstyrtet bygningsdel.

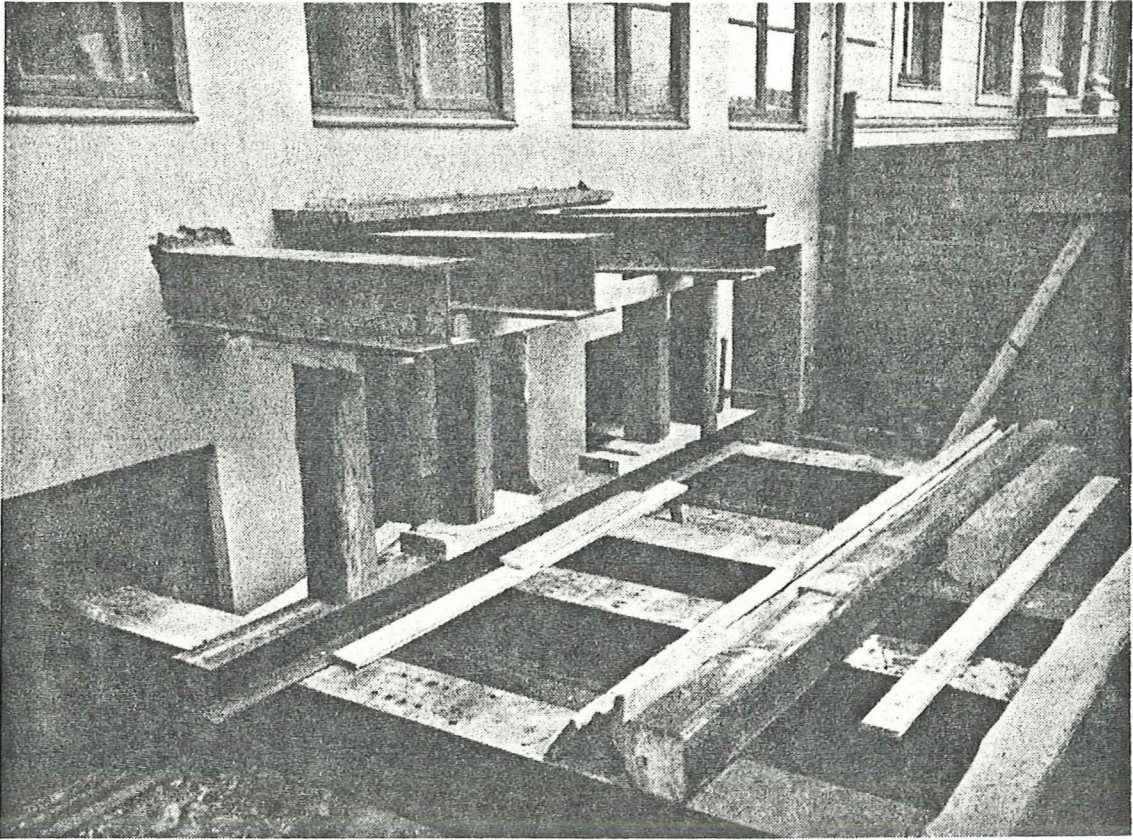
Fig. 5.

Billedet viser façadepillen med en liséne fra en dragerkonstruktion i stueetagen. Det viste sig, at kun halvdelen af lisénens fodplade hvilede på murværk.

Som et eksempel, der understreger nødvendigheden af et grundigt tilsyn, kan nævnes, at ved et af stueetagens façadepillen var der på den indvendige side anbragt en liséne for en ståldrager. Kun den ene halvdel af lisénens fodplade var understøttet af murværk, og ståldragere, der bar et overliggende 1-stens skillerum, var ikke ført ind i mur-

pillen, men hvilede udelukkende på lisénen. Man bør dog ikke altid regne med, at et så uforsvarligt forhold forløber så heldigt som i dette tilfælde. (Se billede 5).

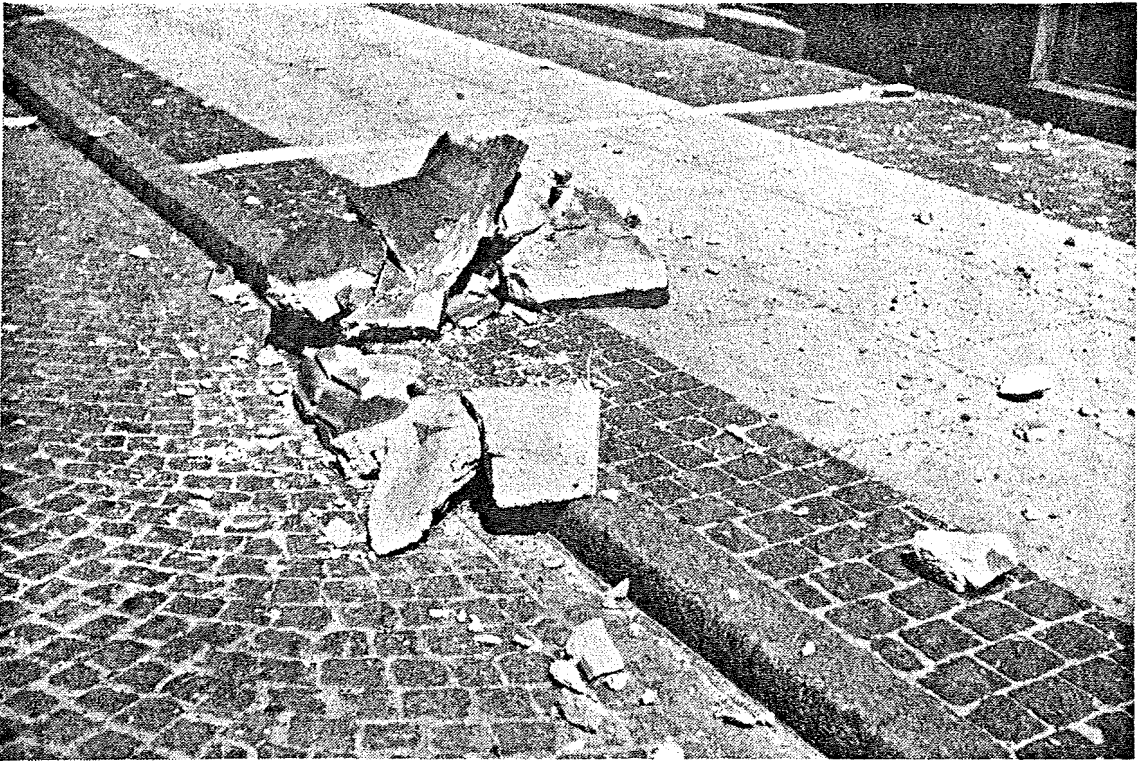
Fig. 1.

Ved eftersyn viste det sig, at der var faldet en altankonsol ned på gaden. Konsollen, hvis dele senere blev vejet, havde en vægt på ca. 380 kg, og den lå nu knust på kanten af fortovet med mindre dele spredt ud over kørebanen.

Billedet viser den nedstyrtede altankonsol, der ligger knust på fortovet. Flere brosten var ved nedstyrtingen trykket indtil 8 cm ned under fortovet niveau. Konsollens vægt viste sig at være ca. 380 kg.

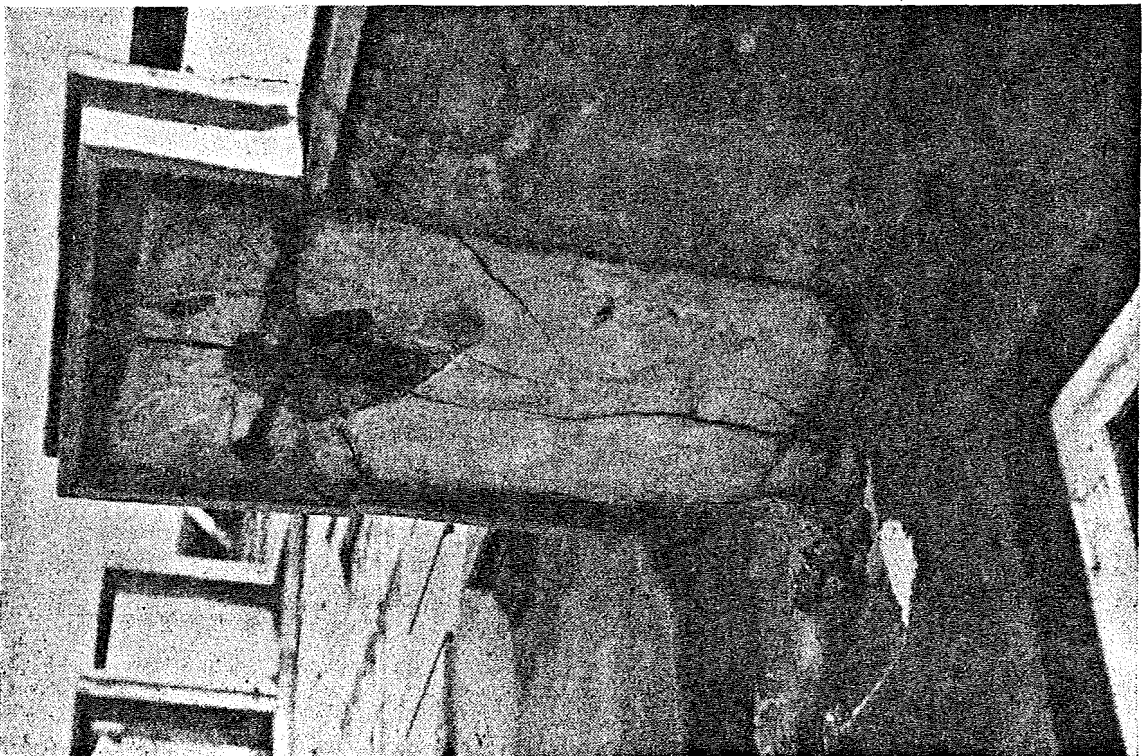
Fig. 2.

Altankonsollen havde været anbragt på 3. sal, og undersøgelsen viste, at konsollen kun havde været ophængt ved et anker i altanpladen og en ganske overfladisk 5—6 cm indmuring i façadeen. Altan-

Nærbillede af altanpladeundersiden på det sted, hvor den nedstyrtede konsol har siddet. Man ser rester af jernbolten i altanpladen og den kun 5 cm dybe forsænkning til bæring af konsollen.

pladens underside var over konsollens plads sprængt i mange stykker, der lige så godt kunne være styrtet ned sammen med selve konsollen.

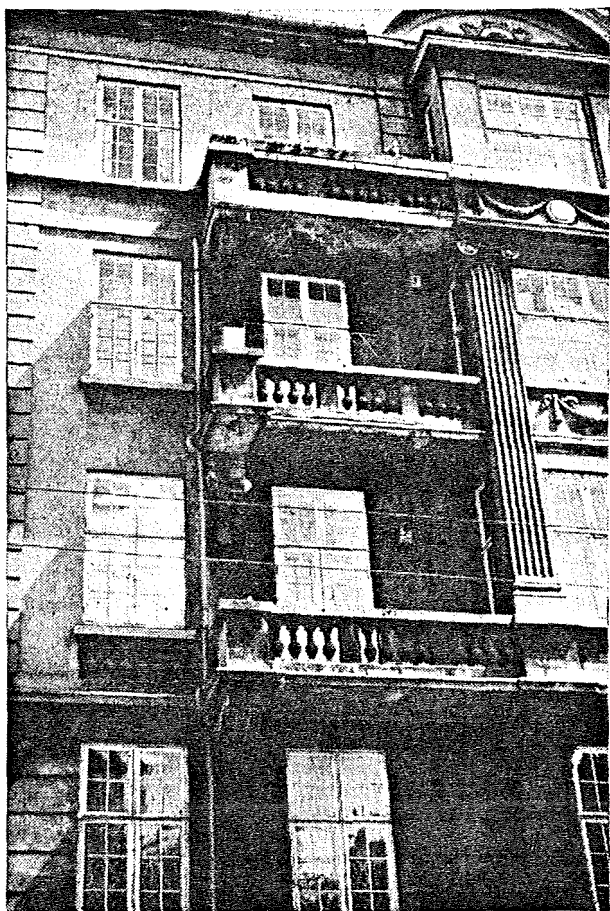
Fig. 3.  
Billedet viser bygningens altaner. Konsollen under tredje etages altan mangler.

Altanen var udført med murstensskærver, udstøbt mellem udliggerjern med udliggerkrans, der var alvorligt tæret af rust, hvilket for en væsentlig

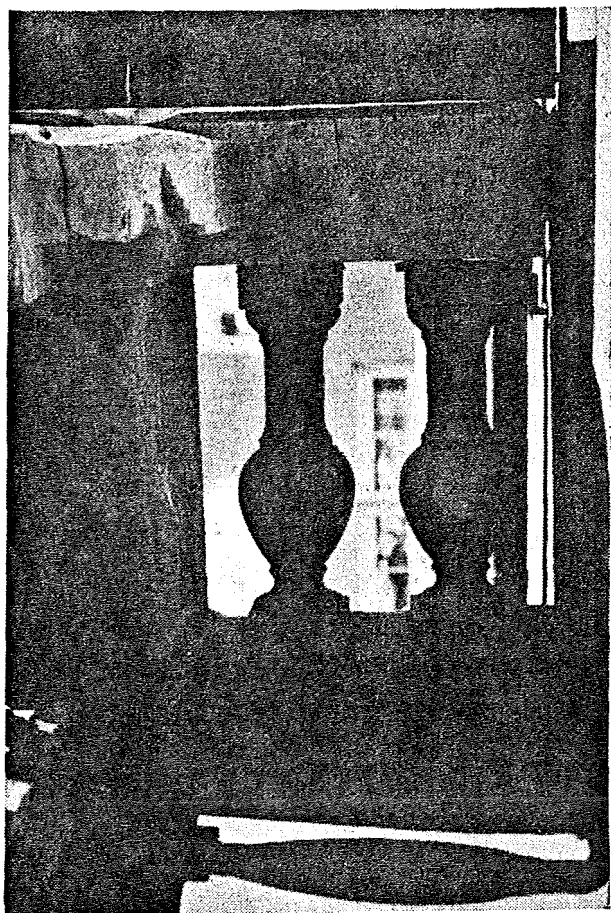
Fig. 4.  
Billedet viser sandstensbalustraden på tredje sals altan. Altanpladens bæreevne er så svækket, at der allerede er opstået en flere cm bred åbning mellem muren og værnet.

del havde medført ødelæggelsen af altanpladen og konsollen. Værnet omkring altanen bestod af »støbt« sandstensbalustrade af betydelig vægt, og balustraden havde dels ikke nogen ordentlig sammenhæng med bygningen og var dels mange steder stærkt medtaget af vind og vejr.
