Varmeisolering i tagværker.

Bygningsvedtægtens § 45, stk. 5 d.

DK 699.86

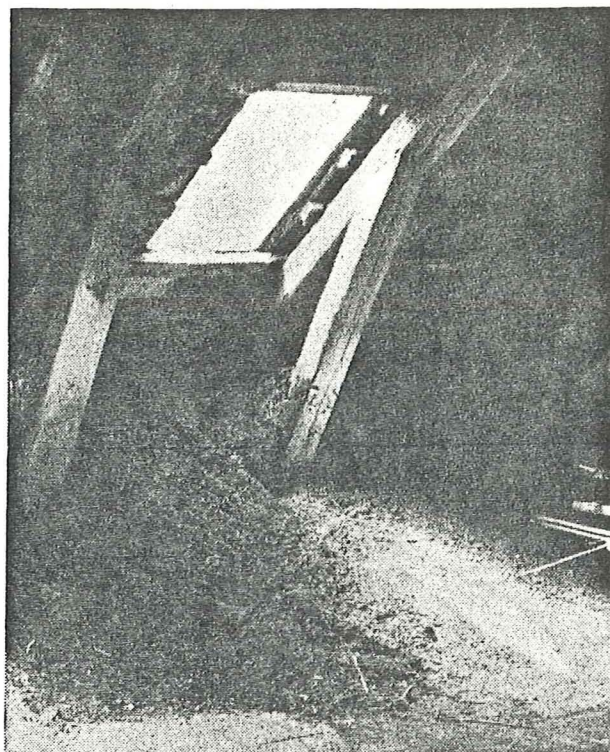
Bygningstilsynet fandt ved ombygning af en tagetage et tilfælde, hvor varmeisoleringen imellem spærene var udført ved udfyldning med avner. At denne isolering ikke har været særlig sund for bygningens trækonstruktioner, viser fotografierne. Der var i virkeligheden ikke noget tilbage af træværket i stolpevæggen eller spærenes skråstivere, og den tilbageblevne skal af træværket faldt fra hinanden som smuld.

Billedet viser loftsrummet med den nedfaldne avnbunke, efter at forskallingen er fjernet.

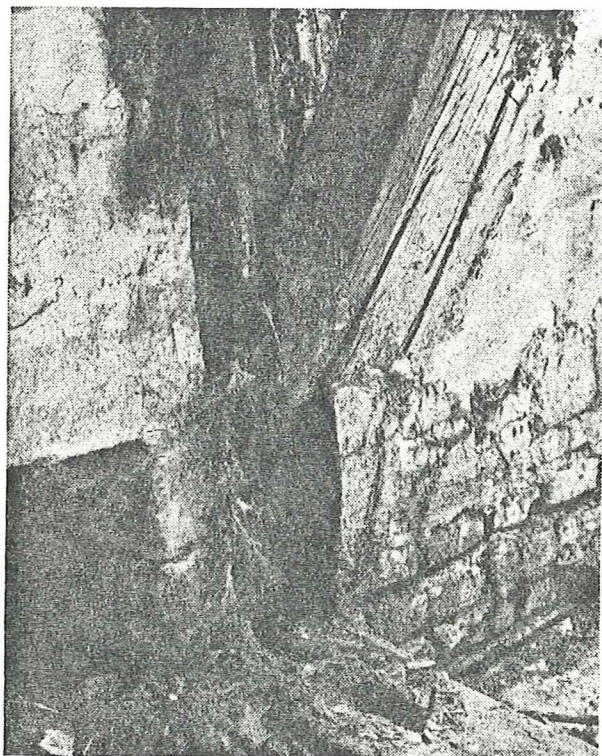
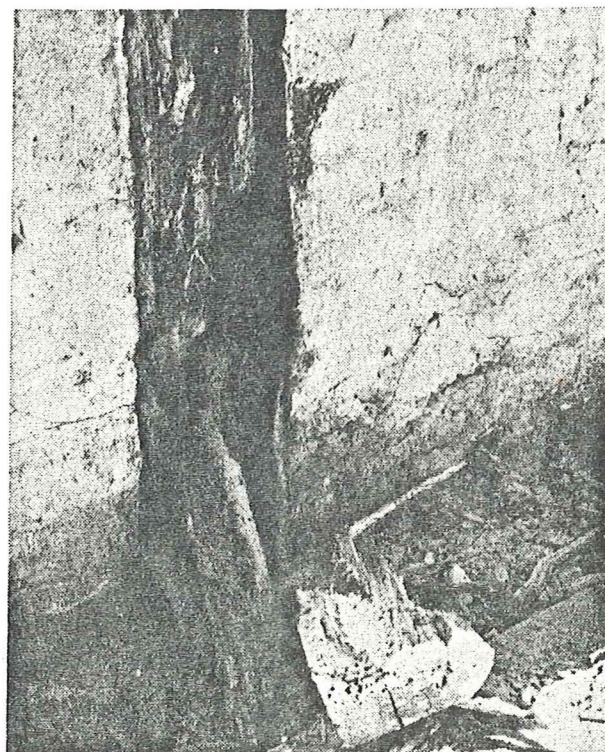
Billederne viser resterne af stolper og skråbånd i trimpelvæggen. Træet er fuldstændig ødelagt af råd og svamp og er faldet fra hinanden som småpinde og pulver.
