## Altanreparationer.

Byggelovens § 61.

DK 624.02

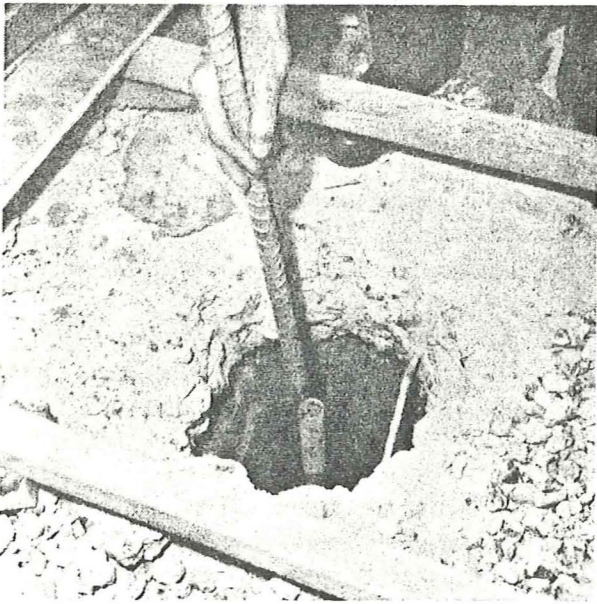
Der er hugget hul i betonen, og rundjernet er presset ned i byggegrunden. Forlængelsen sker ved hjælp af en bøsning.

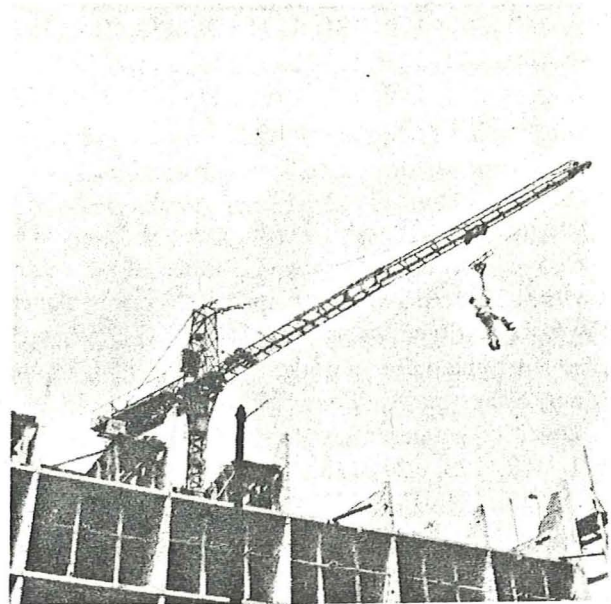
Det er ikke nok at give love for at forhindre ulykker, når de mennesker, loven vil hjælpe, er så letsindige og tankeløse, at de benytter de mekaniske hjælpemidler på arbejdspladsen som legetøj eller til akrobatiske show-numre.

De kyndige og pålidelige folk, som ifølge bygningsvedtægtens bestemmelser skal betjene stilladser, kraner og lignende, burde have grebet ind i en sådan situation.

Billedet udløser forhåbentlig en kædereaktion af alvorlige tanker.

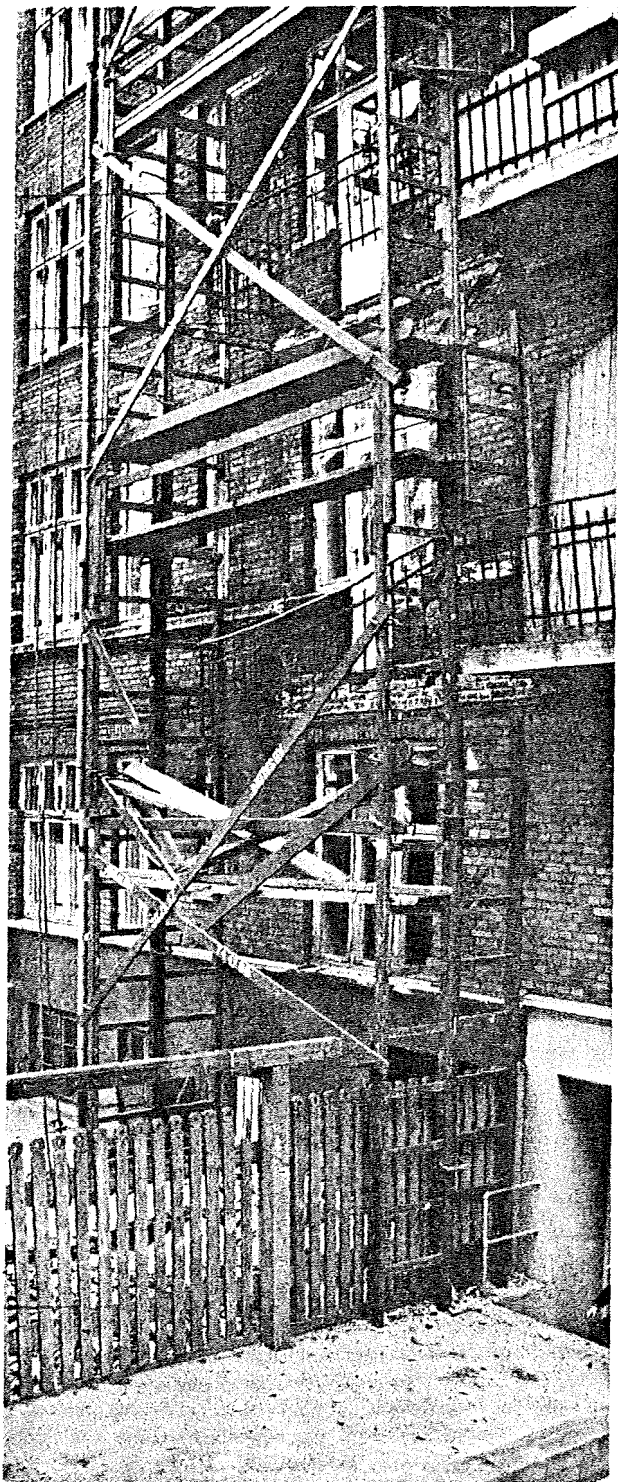
Arbejdsstedet, hvor altanen på 2. sal styrtede ned. Altanpladen har ikke været forsvarligt understøttet under arbejdets udførelse.

er derfor nødvendigt at foretage en omhyggelig afstivning, medens nedhugningen finder sted. I maj 1962 indtraf en alvorlig ulykke, idet en murermester styrtede ned med hele altanen fra 2. sals højde, og

blev så ilde tilredt, at han døde dagen efter på hospitalet.

Denne meningsløse ulykke var sikkert undgået, såfremt muremesteren, der kendte altanens elendige forfatning, havde sørget for en midlertidig afstivning.

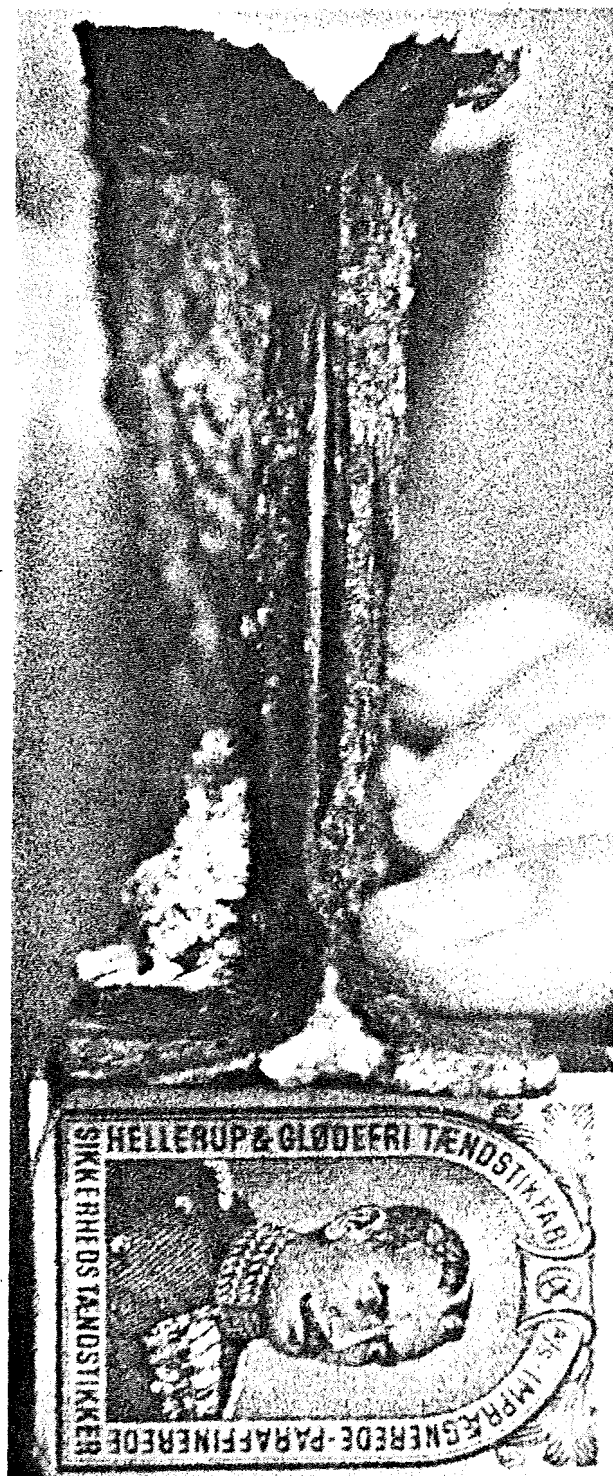
Dette emne blev indgående behandlet i MKB's første nr. i 1951. Efter den tid er der nedtaget og fornyet hundredvis af uforsvarlige altaner. I et stort antal tilfælde var udliggerjernene næsten rustet bort i skæringen med facadeflugten, og altanerne blev

Brudstedet på et af de nedstyrtede udliggerjern. De lyse dele er de friske brudflader. Krop og flanger er næsten bortrustet.

således næsten udelukkende holdt på plads af de faststøbte rækværker.

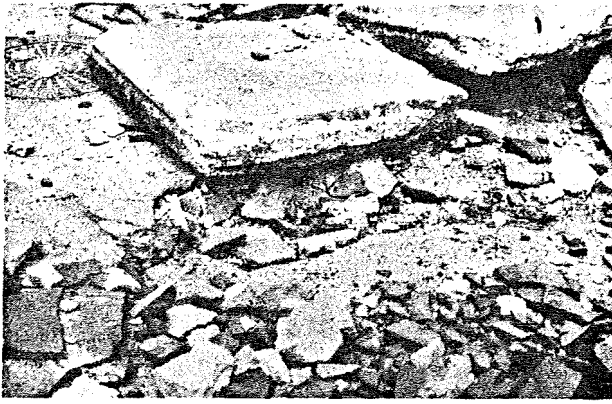
Den nedstyrtede altan har fuldstændig knust gårdbetonbelægningen.
