Istandsætning af sætningsbrud i brandmur.

Byggelovens § 61.

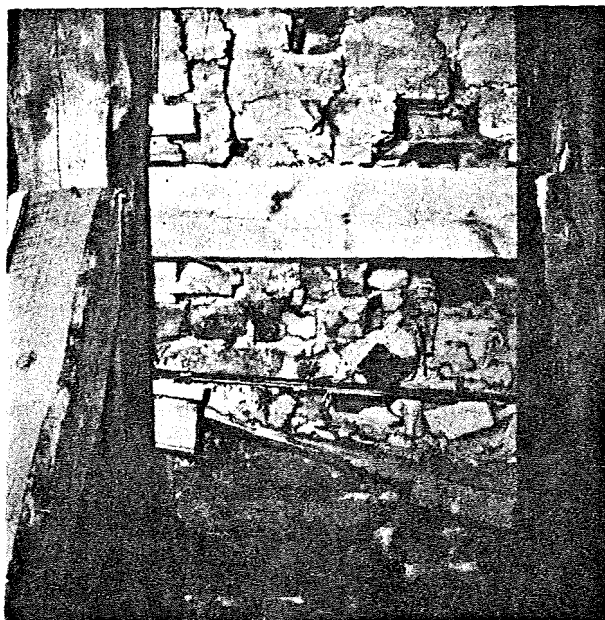
Revnerne i muren og udskridningens omfang blev undersøgt, og man kunne herefter påvise, at fundamenterne på en vis strækning havde sat sig, således at en lokal overbelastning forårsagede de differenssætninger, der gennem en lang årrække havde medført ødelæggelse af muren, der tilsidst flækkede, således at der opstod indtil 7 cm brede hulrum.

I stuetagen var brandmurens murværk knust og forskubbet mere end 7 cm.

For at hindre yderligere sætninger i den c. 20 m høje mur blev ommuringen af det ødelagte murværk udført ved udhugning og ommuring i cementmørtel af kun $2\frac{1}{2}$ stens brede og c. 1 m høje partier ad gangen, idet man ved denne fremgangsmåde sikrede sig mod yderligere brud i det gamle murværk.

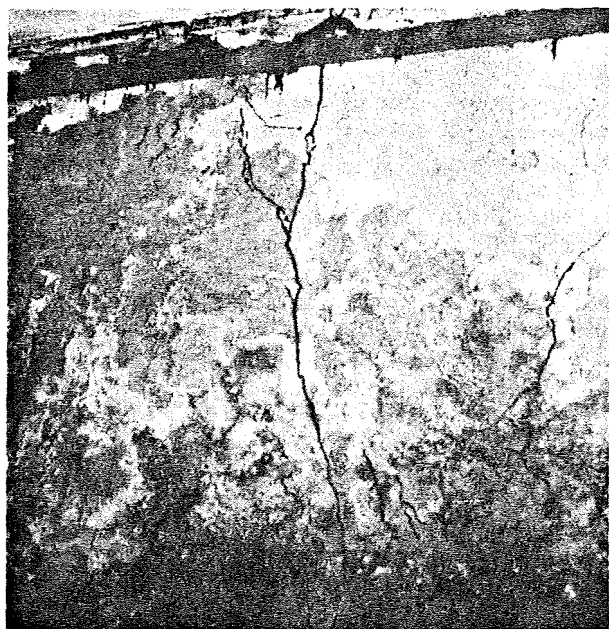
Brandmuren var i kælderen gennemkrydset af 3 mm brede revner og delvis knust.

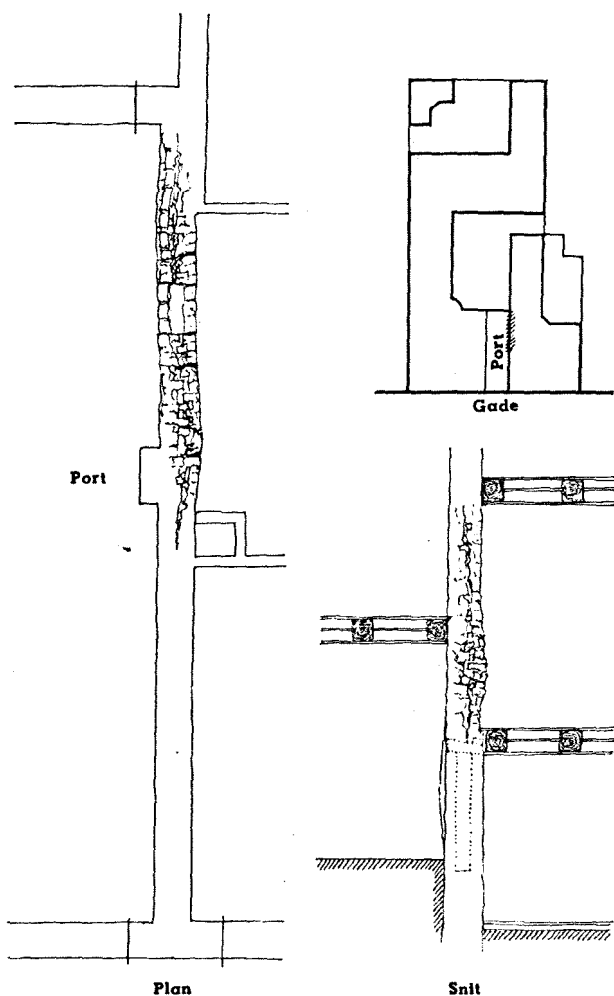
I naboejendommens port var træpanelet trykket adskillige cm udad, hvorfor der også her blev anbragt afstivning, der både afstivede muren og bjælkelaget over porten.

Muren havde her en „mave“ på ca. 5–7 cm, og et murskifte var i c. 1,5 m længde helt knust, så stenene uden vanskelighed kunne smuldres med fingrene.

Denne afstivning blev efter nøje undersøgelser placeret og udført således, at forsigtig kørsel gennem porten stadig kunne ske uden større gene.

Portbeklædningen blev herefter forsigtigt fjernet, samtidig med at der blev anbragt støttekiler af hårdt træ mellem afstivningen og det blottede murværk.
