Konsolnedstyrtning.

Byggelovens § 61.

DK 624.022.3

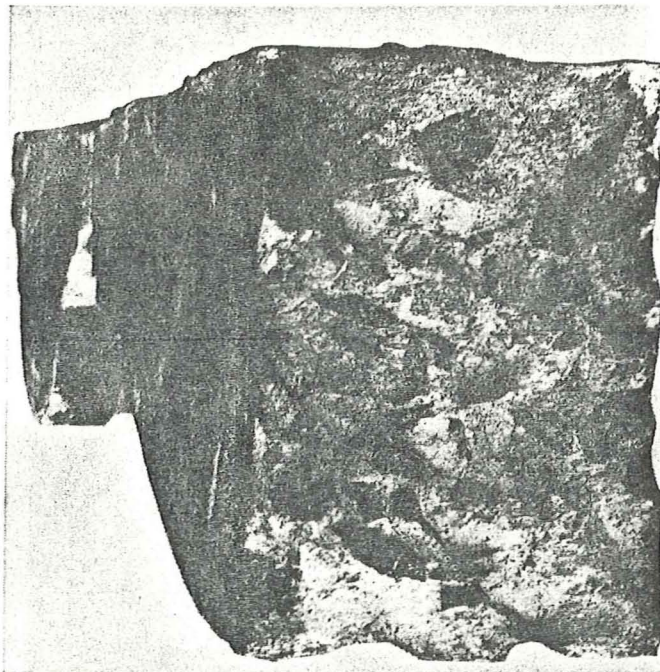
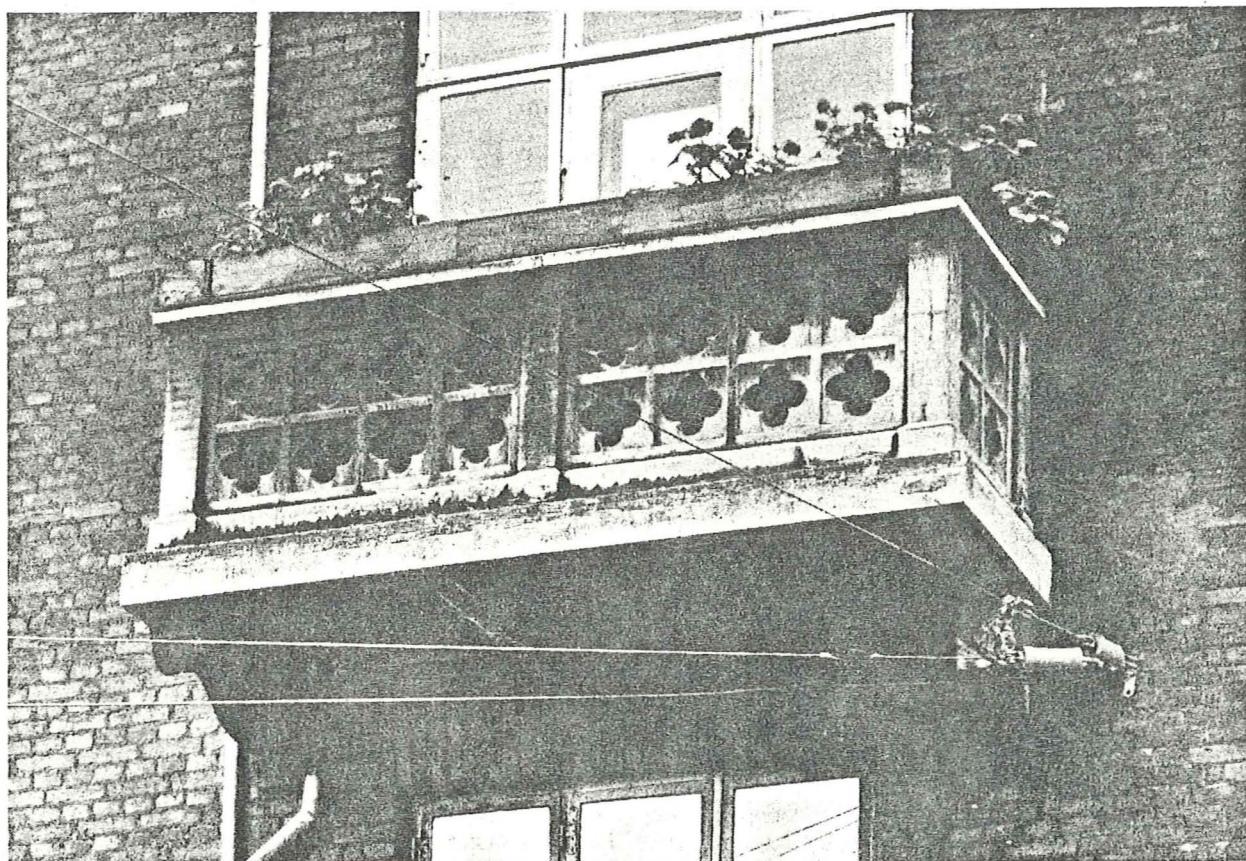
Fra en bygning, der er opført i 1907, styrtede en konsol under en altanplade ned. Konsollen, der vejede ca. 70 kg, viste sig at være uarmeret. Årsagen til nedstyrtningen er sandsynligvis, at man efter etablering af en luftledningsforbindelse er kommet så nær konsollens lodrette side med ledningen, at denne har påvirket konsollen med en »dynamisk svingende kraft«.

Nedstyrtningen fandt sted ca. et halvt døgn efter ledningens fastgørelse i muren.

Ved en nærmere betragtning af brudfladen vil man kunne se, at der i ca. 1-1,5 cm's dybde er en misfarvning af betonen af samme mørke karakter, som den konsollens lodrette side har.

Dette kunne give en formodning om, at der har været en gammel revnedannelse i betonen, og denne har da ved den af ledningen forårsagede »dynamiske påvirkning« gennem en ganske kort periode givet an-

ledning til det skete brud og den derpå følgende nedstyrtning. Heldigvis forårsagedes der ikke alvorlige skader, til trods for, at den pågældende nedstyrtning fandt sted over et stærkt befærdet fortovsareal ud for et stoppested.

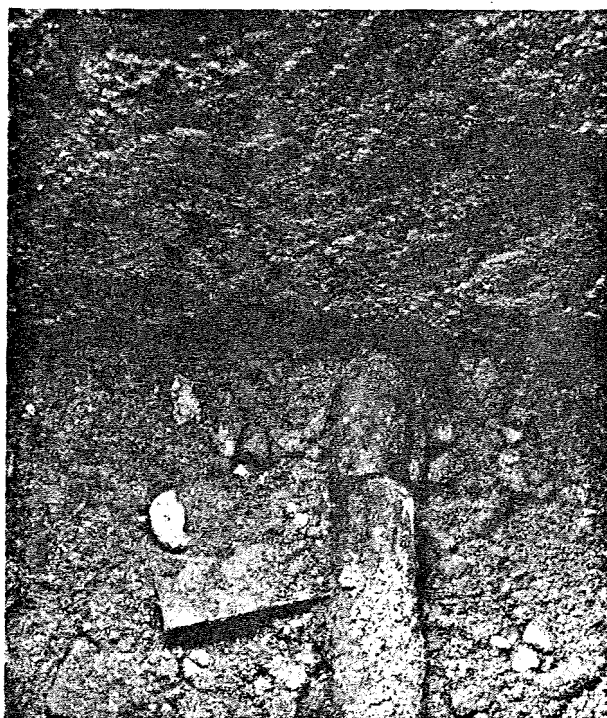
Når man så strengt håndhæver denne bestemmelse om gasstikkets omlæggelse, skyldes det et sikkerhedsspørgsmål. Støbning af fundamenter og opførelse af bygninger kan medføre, at gasledningen udsættes for så stor belastning, at den knækker, hvorved den udstømmende gas kan trænge ind i beboede rum oven over gasledningen og medføre eksplosions- eller forgiftningsfare for mennesker. Se billedet.
