Bindingsværksbygninger.

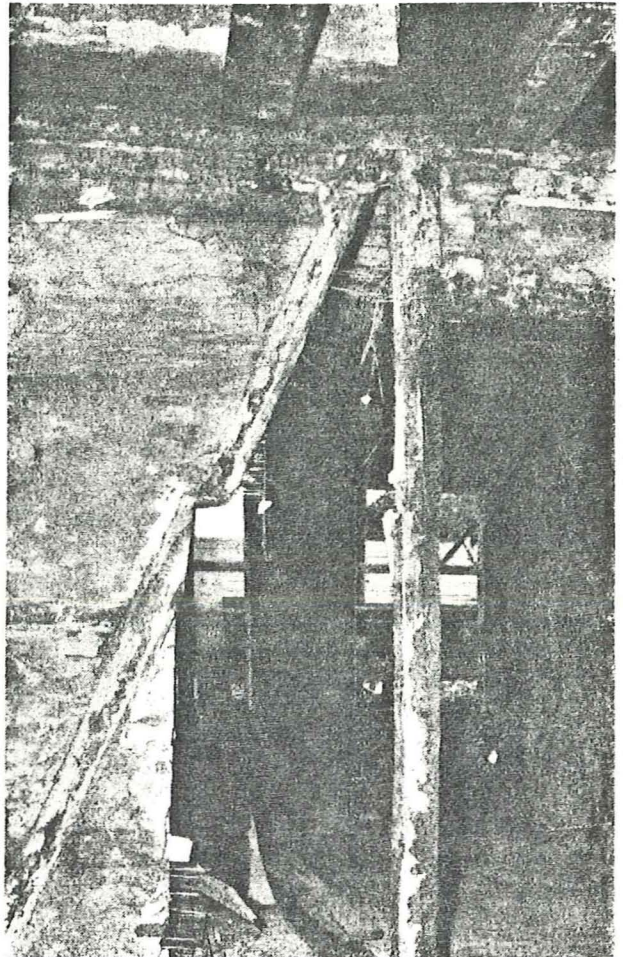
Ved det her viste eksempel har man i sin tid ved anbringelsen af en ny dør gennembrudt hovedskillerummet og næsten gennemskåret skrånstiveren i bindingsværksmuren. De uheldige følger har været en overbelastning og påfølgende sætninger og flækning af remmen i det overliggende bjælkelag.

Disse alvorlige sætninger i den overliggende del af bygningen har for stedse forringet bygningens værdi.
