Vedligeholdelse af Tagkonstruktioner.

Byggelovens § 61.

Bygningsvedtægtens § 40, Stk.erne 1 og 5.

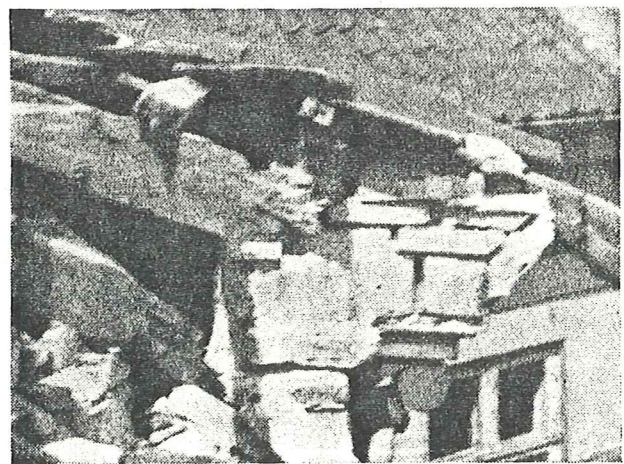
Det vil i mange Tilfælde være vanskeligt at have Opsigt med Træværket, hvor Tag og Bjælkelag støder sammen, og hvor Spær og Bjælker delvis er omgivet med Murværk. Netop derfor bør Taget paa dette Sted med passende Mellemlum gaas efter, saaledes at Utætheder i Tagdækningen efterspores og afhjælpes. Ved Bygningsforandringer i ældre Bygninger, hvor der bliver rørt ved Tagbjælkelaget eller Tagværket, bør der udvises megen Agtpaa-givenhed, idet man i flere Tilfælde har konstateret, at disse Konstruktioner har været saa ødelagt af Fugtighed, at store Dele var borttraadnet, hvorved Stabiliteten af Bygningens forskellige Konstruktionsdele var blevet saa svækket, at store Dele af Hovedgesimsen faldt ned ved Reparationens Begyndelse.

Billedet giver et Indtryk af Hovedgesimsens daarlige Tilstand.

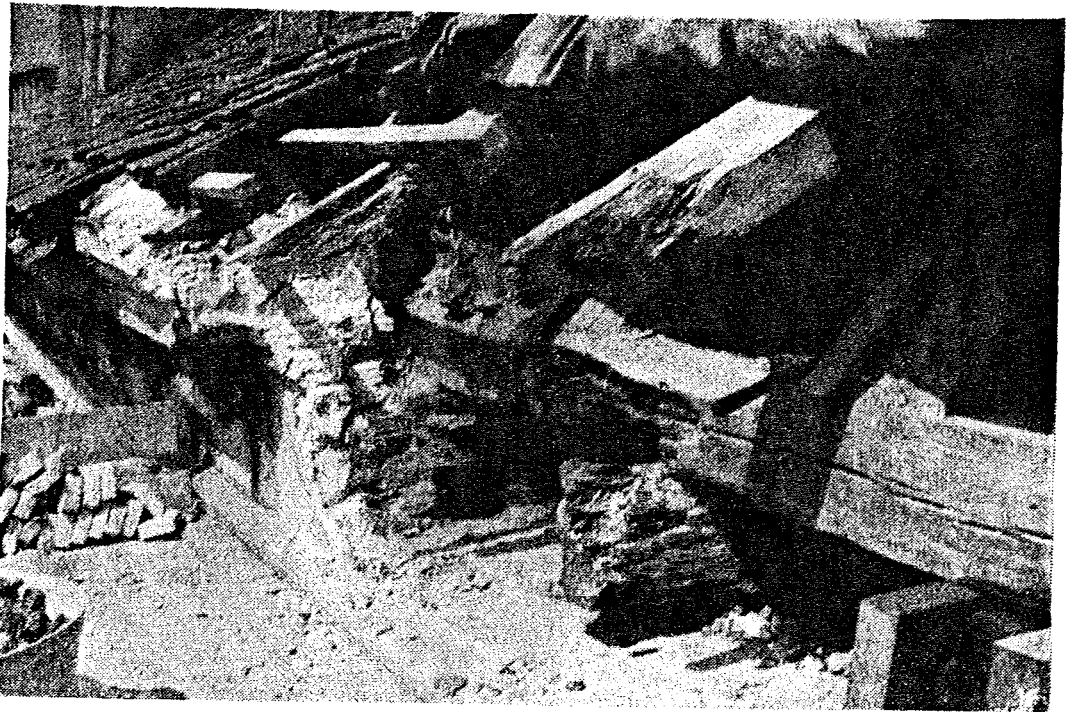
Billedet viser det ødelagte Tagværk, som delvis var bortraadnet. Samtidig var Bygningens Hovedgesims, der havde en Udladning paa 45 cm, væsentligt forskubbet. Gesimsens Murværk gik ind over Fodremmen, medens Bjælkeenderne var ført frem til kun 10 cm fra Facadelinien.

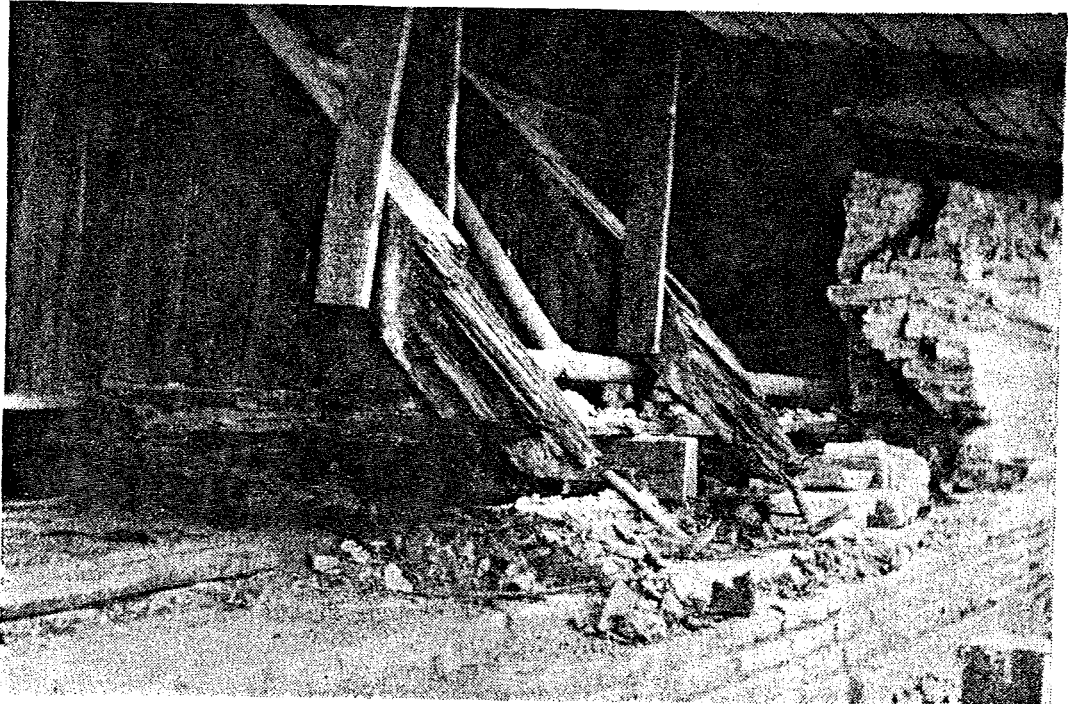
Eksemplet viser det ødelagte Træværk i Tagkonstruktionen, efter at Hovedgesimsen var fjernet. Bjælkeenderne var fuldstændig raadne, og enkelte Bjælker var ødelagt fra 1,5 til 2 m fra Ydermuren.
