Undermuring af nabogavle.

Byggelovens § 58.

DK 624.159.4

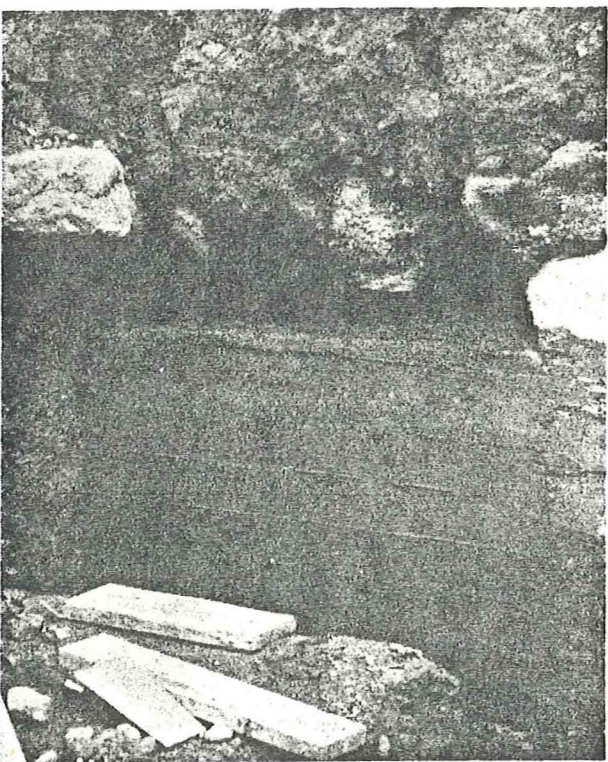
Billederne viser et eksempel, hvor nabogavlen er understøbt, uden at man har fjernet fundamentstenene.

En afhugning af kampestenen er nu yderst vanskelig, fordi det overliggende murværk ikke er af særlig god kvalitet, og hvis man ikke fjerner de fremspringende dele, vil tykkelsen på de nye jernbetongavle blive unødvendigt forøget.

Billedet viser understøbningen af en nabogavl. Arbejdet er på sædvanlig måde udført i afsnit på ca. 1 m bredde, men fundamentstenene er ikke fjernet.

I forbindelse med undermuringen bør man derfor fjerne de fremspringende kampestenen og føre undermuringen — eller understøbningen — helt op til det gamle murværk, evt. i forbindelse med de nødvendige reparationer af forvitrede og mere medtagne murdele.

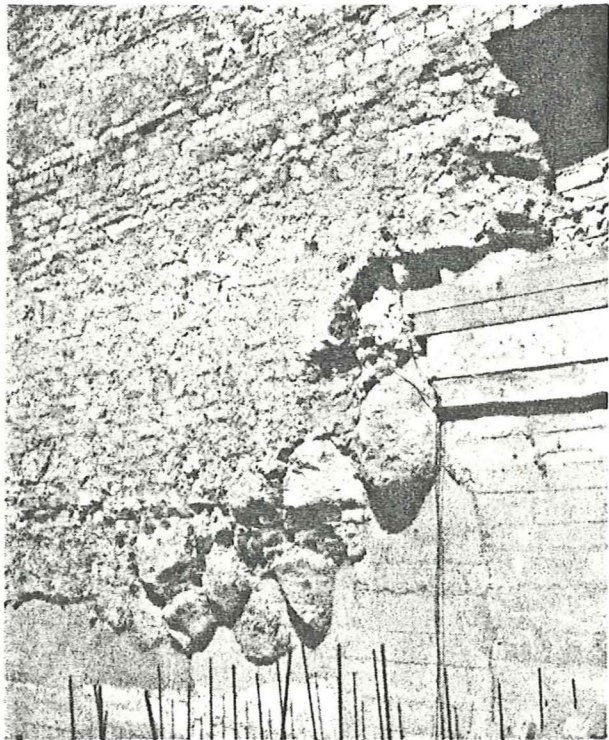
Billedet viser den færdigunderstøttede gavl. Kampestenene ligger ret uregelmæssigt og vanskeliggør udførelsen af den nye jernbetongavl.
