Muråbninger.

DK 624.059

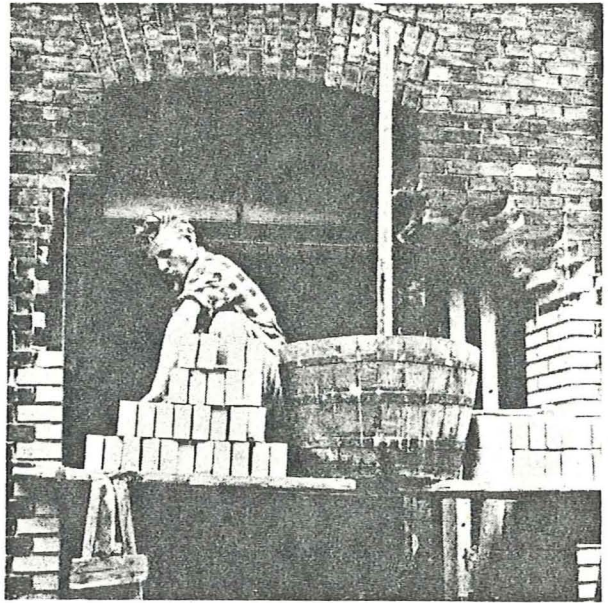
Ved udvidelse af en muråbning hugges murværket bort, uden at midlertidig afstivning er opsat. Der er fare for, at større eller mindre dele af muren kan falde ned over mureren.

muråbninger, så der kan blive tale om smalle murpiller, må pillerne helt ommures i forbindelse med en forsvarlig afstivning.

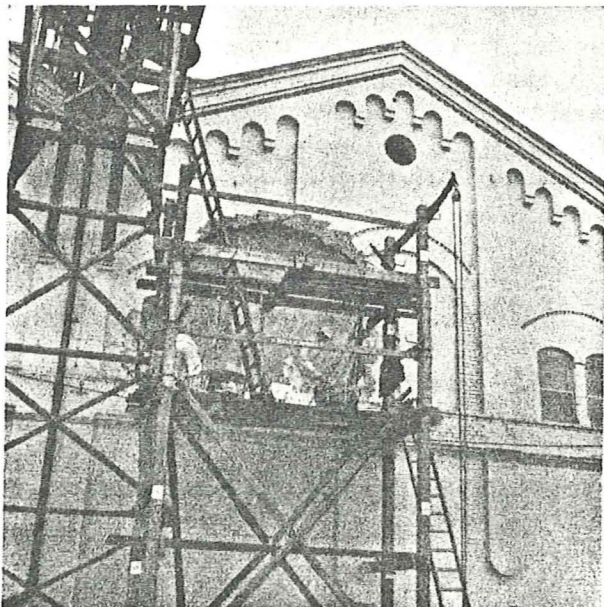
Billedet viser et hul hugget i muren, uden at afstivning er anbragt. Vederlaget er hugget bort fra stik. Når der ikke er sket noget uheld, må det tilskrives murværkets sammenhæng, store murpiller i siden til at modtage horisontalt tryk og ringe belastning på muren.

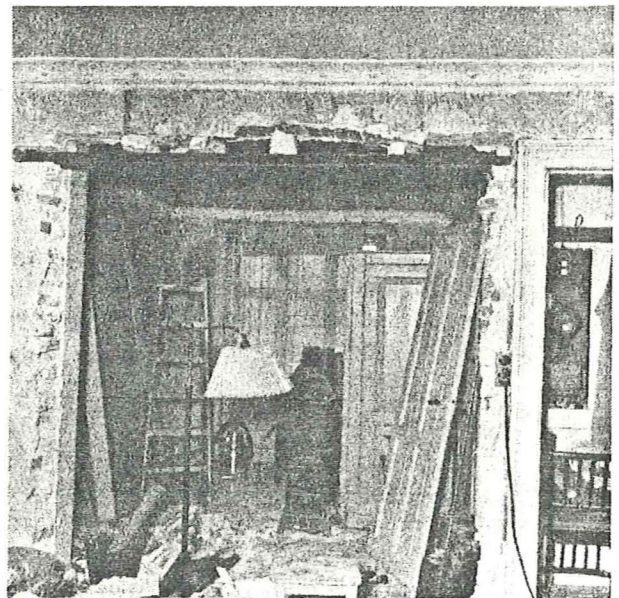
Billedet viser en udvidelse af åbninger i et hovedskillerum. Der er anbragt en jerndrager til understøtning af den overliggende mur, men opkilingen er ikke forsvarlig. Jerndrageren er støttet på den smalle murpille, der delvis er ødelagt ved afhugningen og yderligere svækket af el-installationen. Det er et held, at en alvorlig ulykke ikke er indtruffet.
