Katastrofe afværget.

Byggelovens § 61.

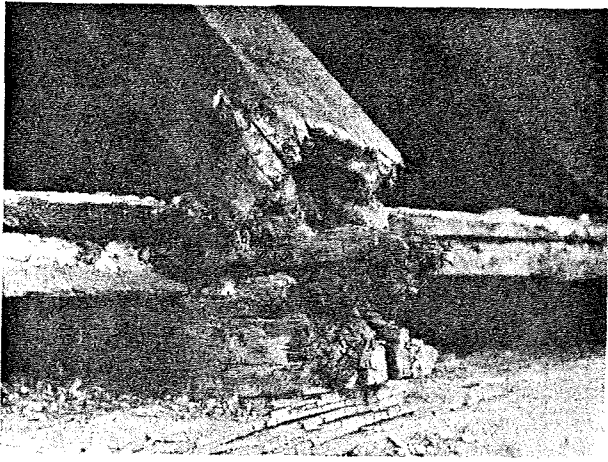
Det viste sig da, at tagets utæthed gennem årene havde bevirket, at både spærender og bjælkeender samt murrem var stærkt angrebet af råd. Dette forhold havde medført, at spærene, som var forsynet med tap ned i bjælkerne, var skredet udaf og der ved havde skubbet gesimsen ud.

Billedet viser, hvordan et utæt tag har ødelagt trækonstruktionens tagværk.

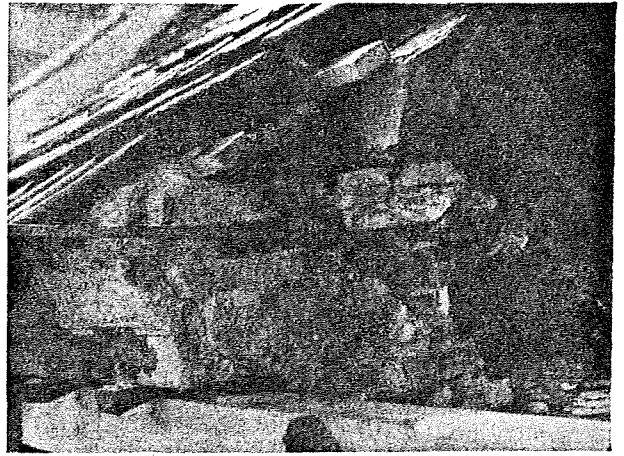
Tagværket i forbindelse med en uheldig gesimskonstruktion havde nær givet anledning til en ulykke.

Det er uforståeligt, at gesimsen ikke forlængst er styrtet ned, når man betragter gesimsens tilstand og hældning. Fremspringet var ca. 55 cm, og der har aldrig været fornøden bagvægt.

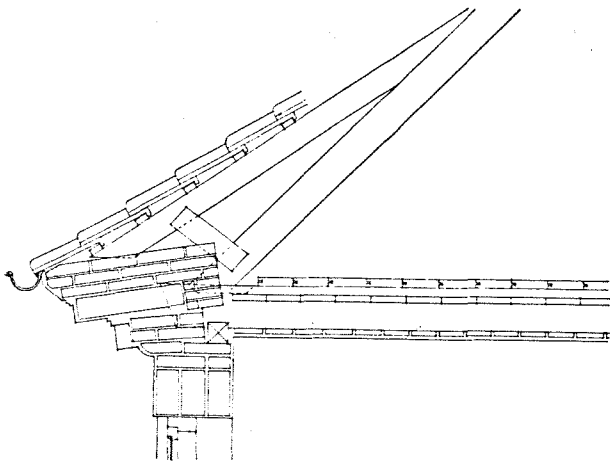
Opmåling af bygningens gesimsparti for istandsættelsen.

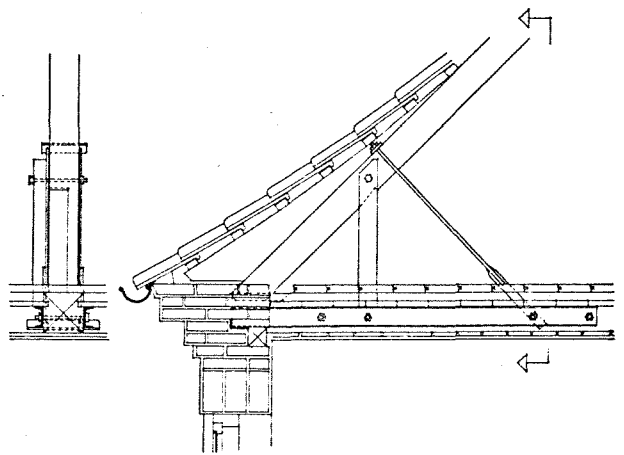
Snit gennem hovedgesimsen efter istandsættelsen.

Efter fjernelse af den gamle gesims blev bjælkerne forstærket med fastboltede U-jern, der på ydermuren blev aflastet på vinkeljern for at fordele trykket fra de bjælker, der var beliggende over vinduerne.

Dernæst sikrede man spærenes placering og sammenholdet med bjælkerne ved fastboltede træstolper og anbringelse af solide jernbeslag gennem spærene

til bjælkerne, hvor de blev fastboltet sammen med U-jernene. Det rådne træværk blev afskåret, og nye tømmerstykker blev indfældet, og alt træværk blev imprægneret. Gesimsen blev fornyet, men med mindre fremspring end tidligere.
