Råd- og svampeangreb.

Byggelovens § 61.

Af ekspeditionssekretær *Christian Jensen*.

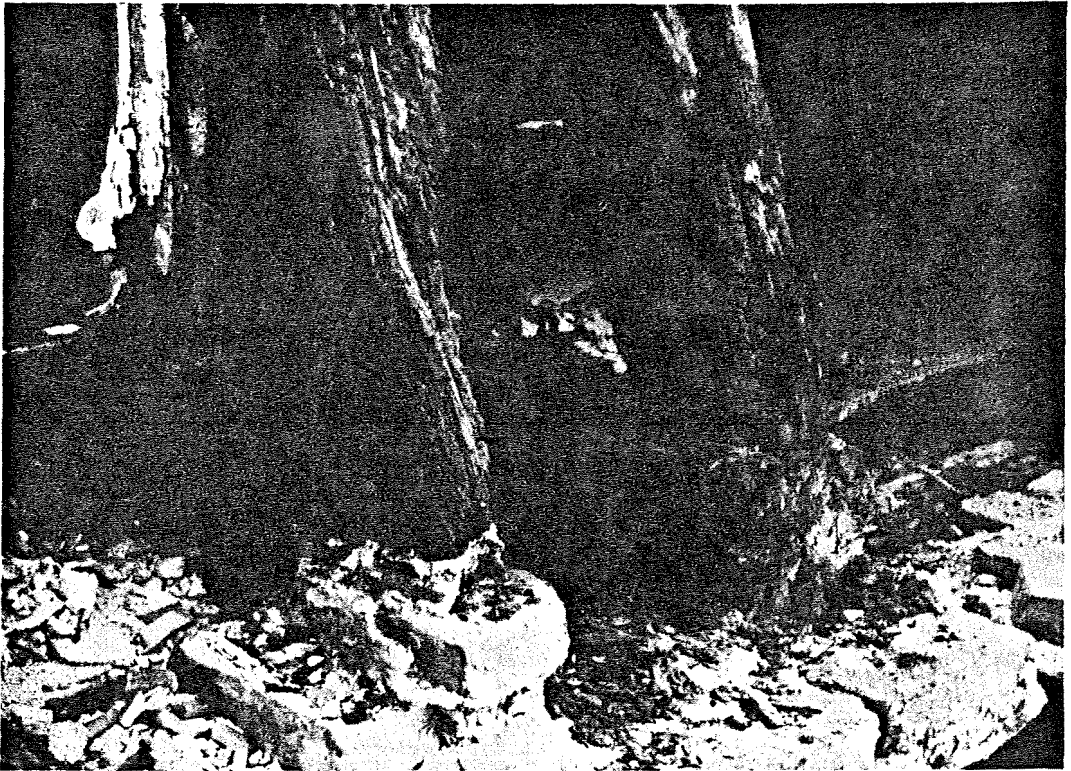
Billedet viser murværkets ringe tilstand og tagværket og etageadskillelsens stærke forfald.

Efter at en del af taget var blevet afdækket, viste det sig, at såvel bjælker og spær som murværk i de øverste skifter var stærkt angrebet af råd og svamp i en stor del af bygningen.

Man undres over, at taget og etageadskillelsen ikke er styrtet sammen. Taget og etageadskillelsen har i lang tid kun hængt som en vægtstang, hvilende på hovedskillerummet og forankret i den modsatte ydermur, hvor såvel tømmer som murværk til alt held var frisk og sundt.

Dette er en alvorlig advarsel, der viser, hvor nødvendigt det er, at man ved selv mindre reparationer i denne højde, hvor der er så utilgængeligt, at man ikke jævnlige kan kontrollere bebyggelsens tilstand i alle dens dele og tilbehør, samtidig foretager en gennemgribende undersøgelse af konstruktionerne, og at reparationerne foretages meget omhyggeligt og konstruktivt rigtigt.

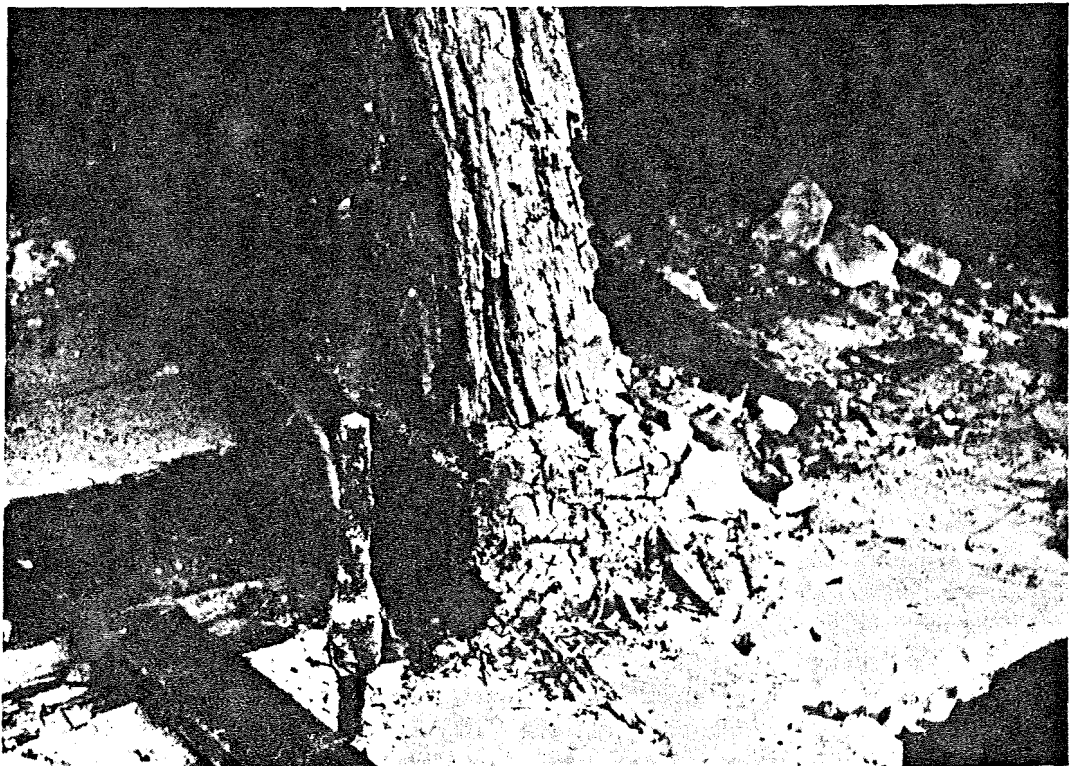
Ødelæggelsen ved et vigtigt knudepunkt – forbindelsen mellem spærfod og bjælkeende.

Bjælkeender og spær var så medtaget og tæret, at kun den inderste kerne var tilbage, og murremmen var helt smuldret bort.

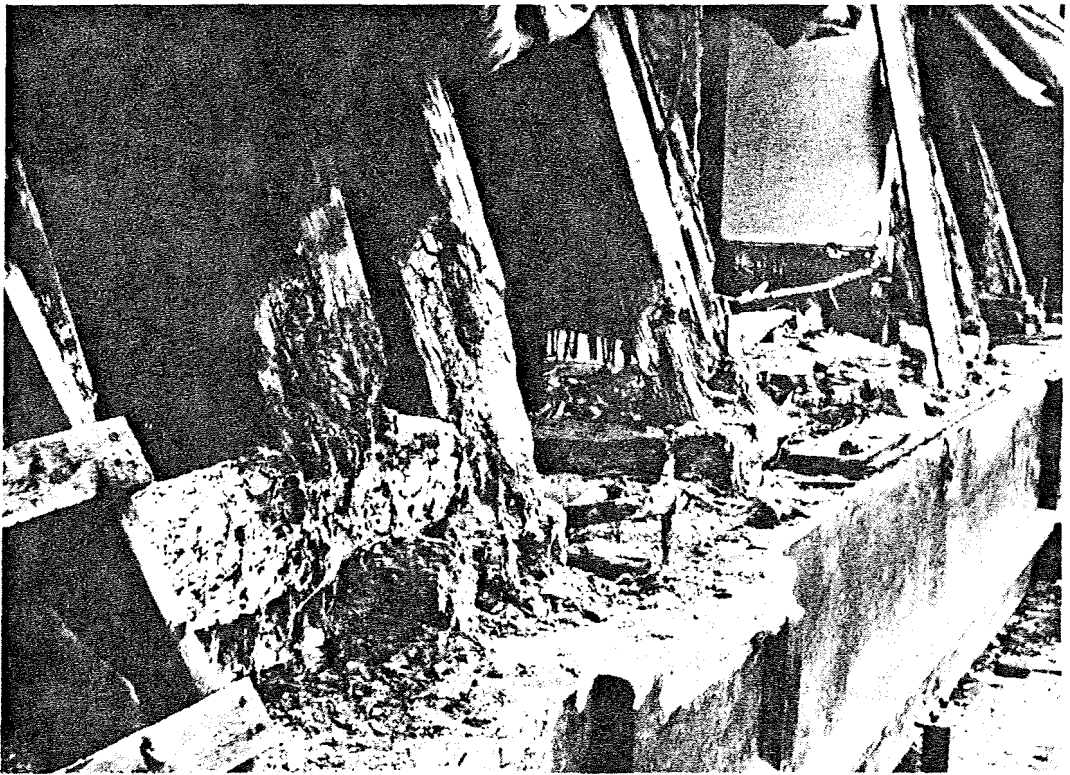
Billedet viser svamp i tømmer og murværk og angrebets udbredelse.

Råd- og svampeangrebet skyldes defekte tagrender og utæt tag, hvorfra vand lidt efter lidt er trængt ind i murværk og tømmer. Og det tæt lukkede og mørke hulrum mellem skunkvæg og spærene har været ideelt for svampens trivsel.

Når ødelæggelsen er blevet så betydelig som her, må årsagen i væsentlig grad skyldes manglende agtpågivenhed, eftersyn og vedligeholdelse.
