Trinvis modernisering af en etageejendom på Høfdingsvej

SBI-RAPPORT 126 · STATENS BYGGEFORSKNINGSINSTITUT 1980

SØREN SKIBSTRUP ERIKSEN
PER JAKOBSEN
VIGGO NIELSEN

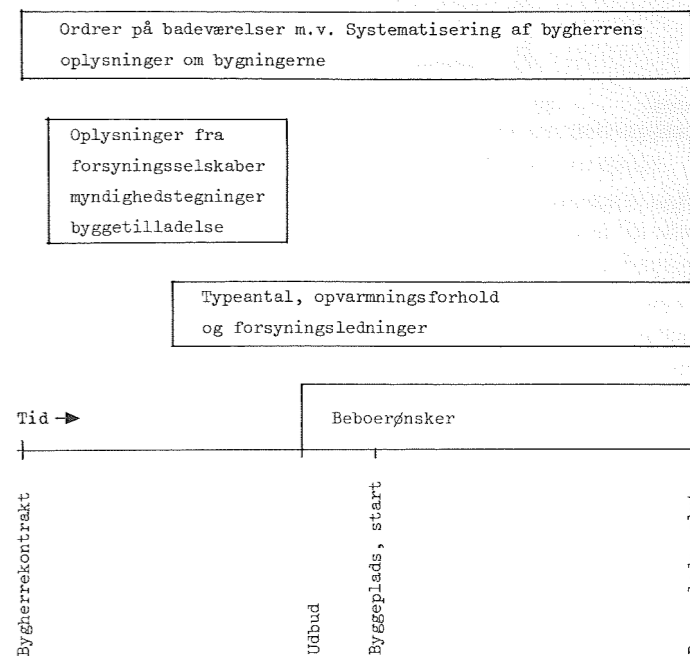
Figur 6. Registreringsarbejdet opdelt i 4 delfaser. Figuren viser relativt registreringsarbejdets varighed. Normalt opdeles registreringsarbejdet i 2 delfaser, nemlig en fase, der omfatter undersøgelse af tegninger m.v., og en fase, der omfatter registrering af de fysiske forhold i byggeriet.

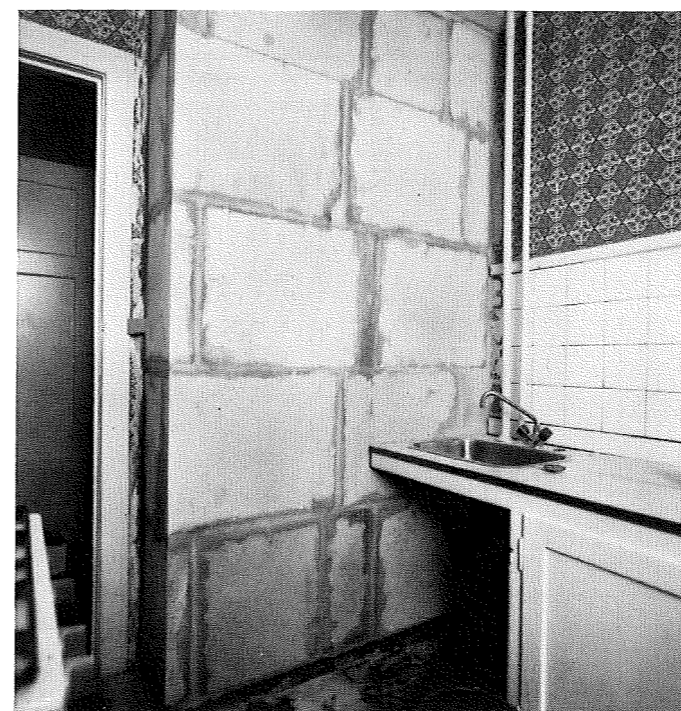
Figur 19. Opbygning af den nye badeværelsesvæg mod køkkenet. Væggen er opbygget af letbeton.

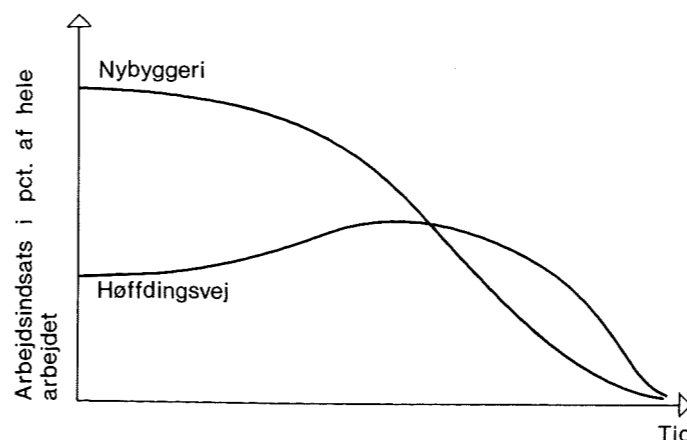
Figur 20. Projekteringsindsatsens forløb regnet fra detailprojekteringsbegyndelse. Arbejdsindsats i pct. som funktion af tiden. Nybyggeriet har en væsentlig større indsats i starten end moderniseringen. Til gengæld holder arbejdsindsatsen sig vedrørende moderniseringen nogenlunde konstant i hele tidsrummet.

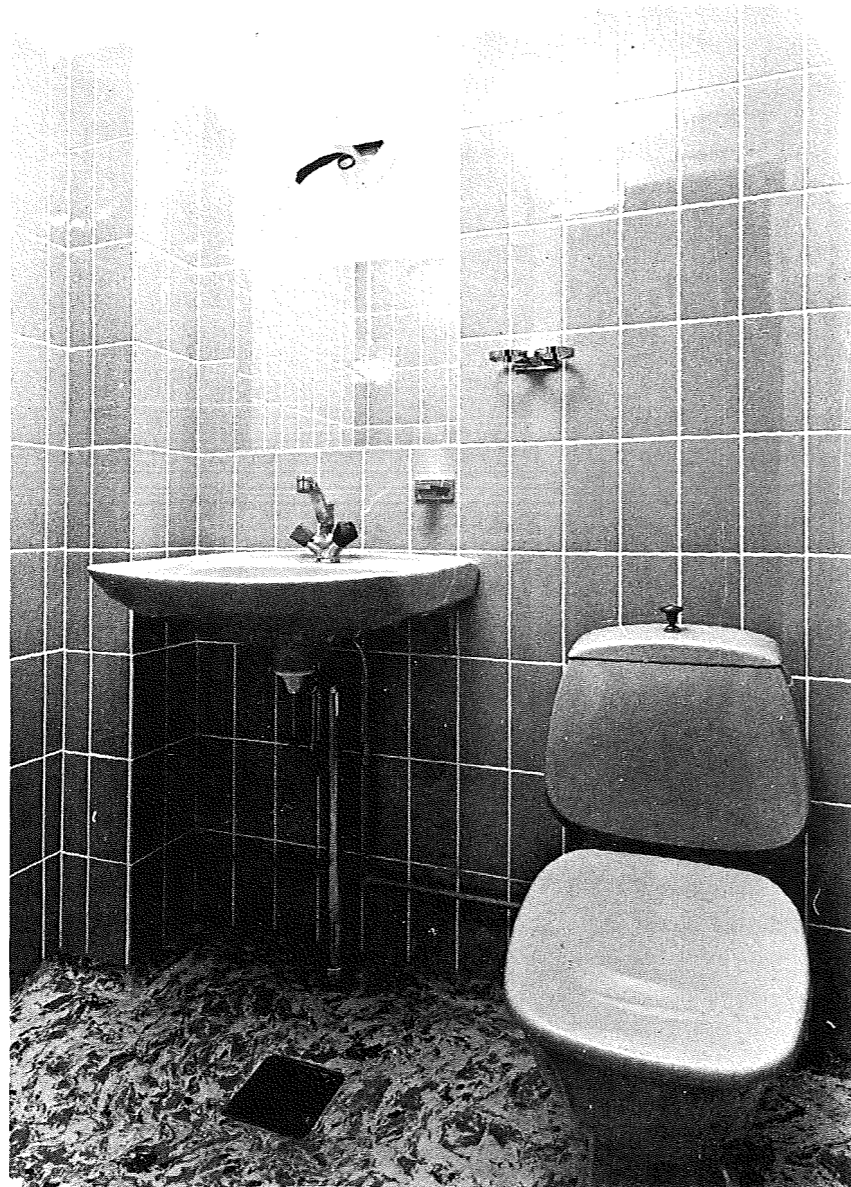
Bad i prøvelejlighed indrettet ved udvidelse af WC-rummet med et hjørne af køkkenet.
