1-trinsfuger og 2-lagsfuger omkring trævinduer i teglstensmure

SBI-RAPPORT 209 · STATENS BYGGEFORSKNINGSINSTITUT 1990

ALICE KJÆR

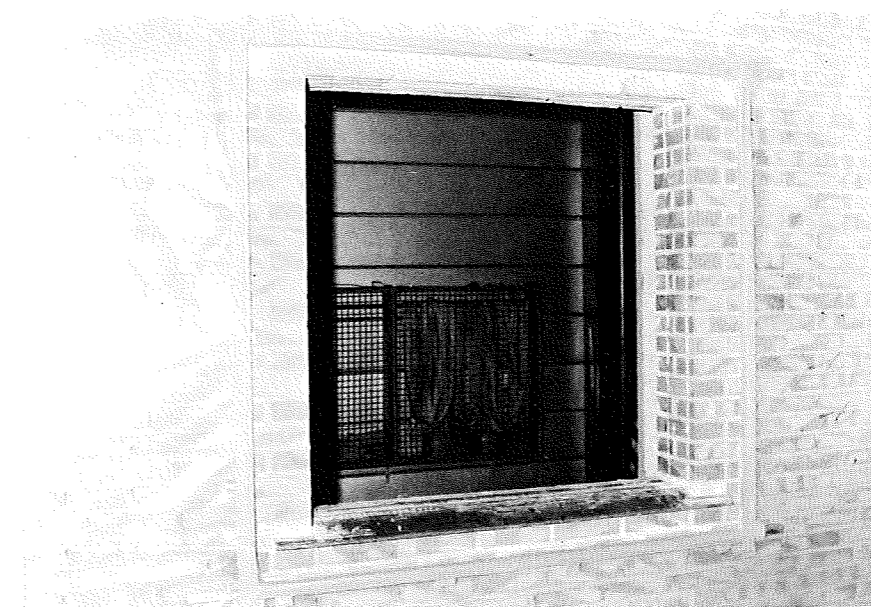
Figur 7. Muren omkring vinduet blev på den udvendige side afdækket med fast-tapet plastfolie inden forsøgene.

For at undgå indflydelse af luftlækager i selve muren blev denne under forsøgene afdækket med en 0,15 mm plastfolie på den udvendige side. Folien blev tapet fast til muren nær fugen som vist på figur 7.

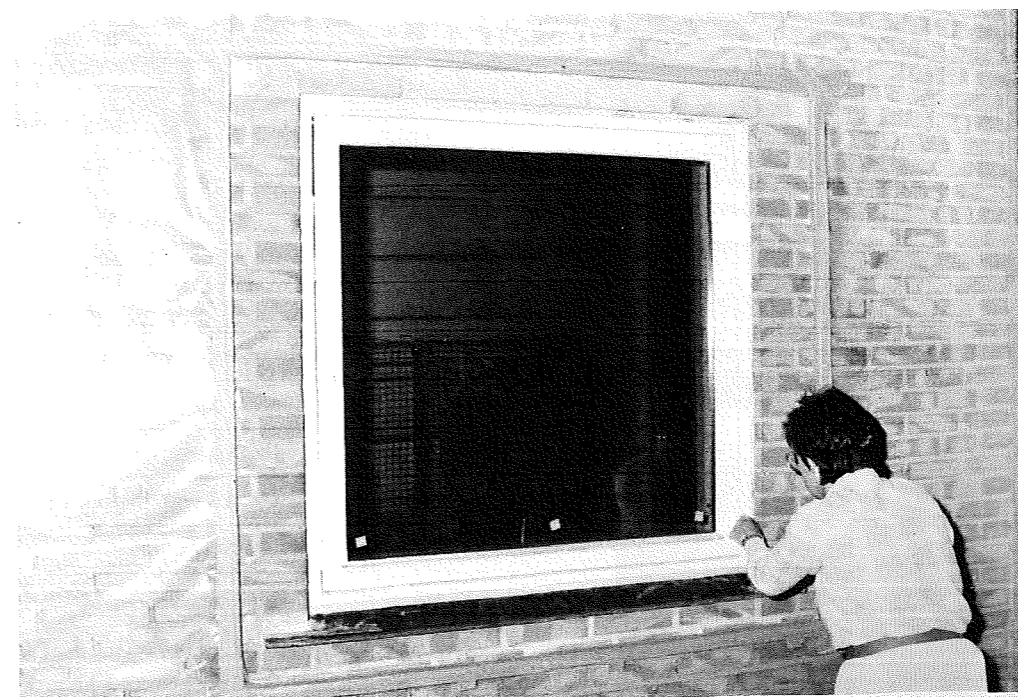
Figur 9. Vindue indbygget i forsøgsvæg.

Det anvendte trævindue med tophængt vinduesramme forsynet med en 2-lags isoleringsrude er vist på figur 8. Vinduet var DVK-mærket (Dansk Vindues Kontrol), hvilket bl.a. medfører, at trækarm og vinduesramme er vakuumimpregneret. Det har dimensionerne 12M x 12M. Figur 9 viser vinduet indbygget i forsøgsvæggen.

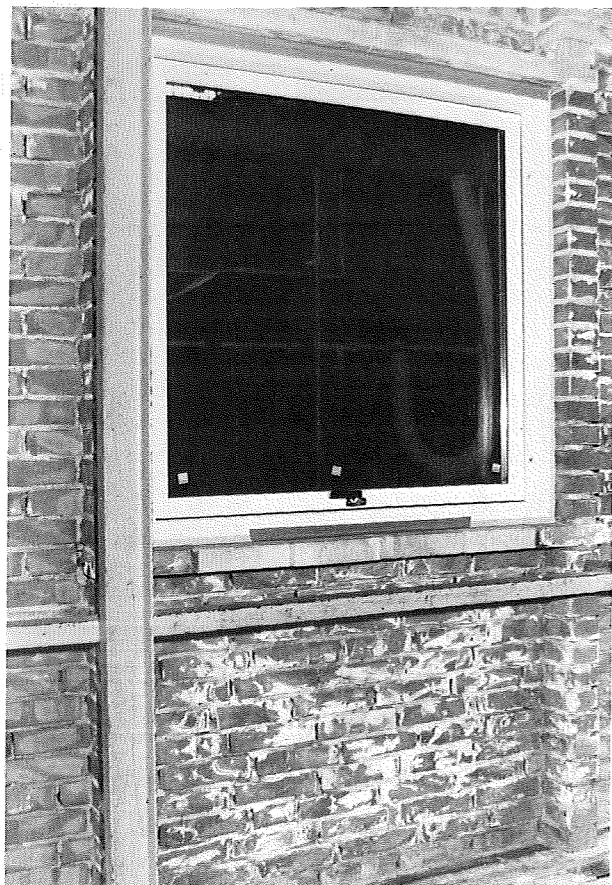
Figur 10. Mur med vindue set indefra. Stålprofilen langs vinduet er anbragt for at forhindre, at væggen vælter som følge af vindtryk.

Den færdige mur med vindue set indefra er vist på figur 10, og detaljer ved skifersålbænk ses på figur 11.

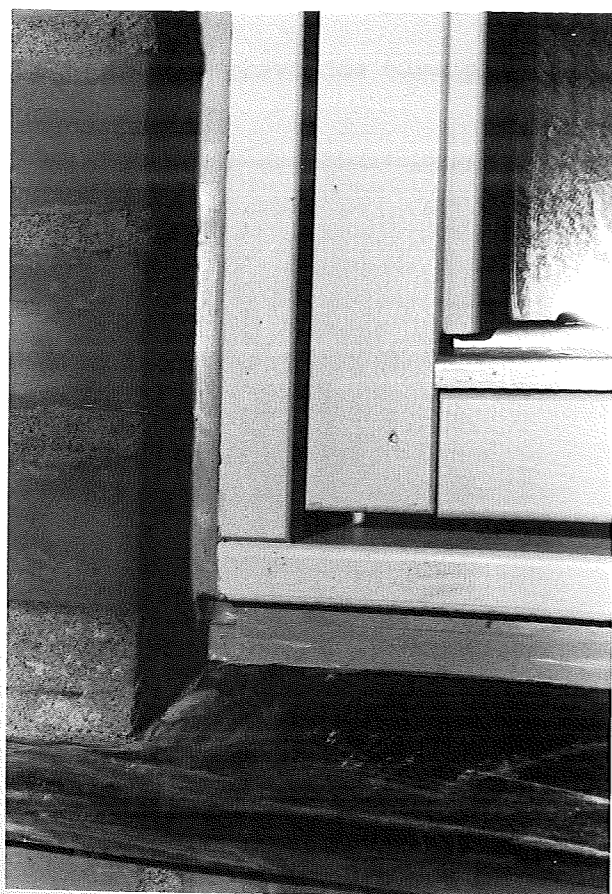
Figur 11. Detalje ved skifersålbænk, der viser korrekt indbygning i omgivende murværk.

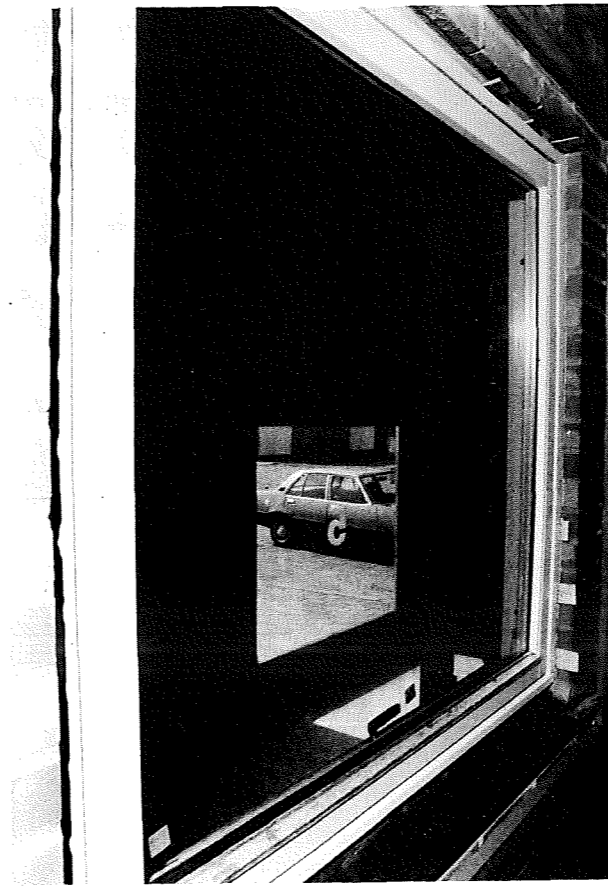
Figur 12. Kiler anbragt i fjerne-
ste lodrette fuge og over vinduet.

Ved forsøgene blev skaderne (fugeslip, revner) i fugerne stadig øget. Skader, der allerede var påført fugemassen, blev således aldrig søgt udbedret. For den lodrette fuges vedkommende blev fugeslippene etableret mellem fugemasse og mur, og i fugen over vinduet mellem fugemasse og karm. På figur 12 er vist, hvordan kilerne er anbragt i fugerne ved forsøg 11. På figur 13 ses et nærbillede af fuge over vindue med kiler isat.

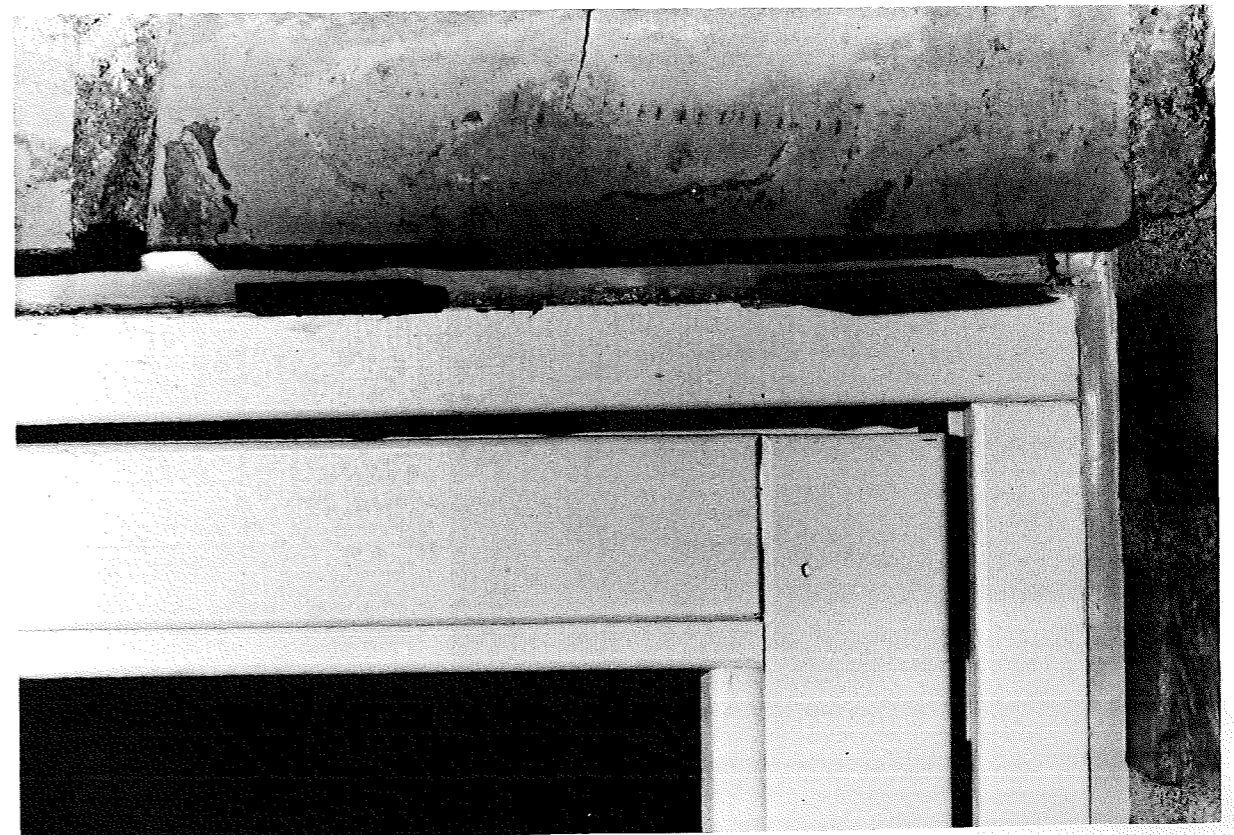
Figur 13. Nærbillede af fuge med kiler over vinduet.

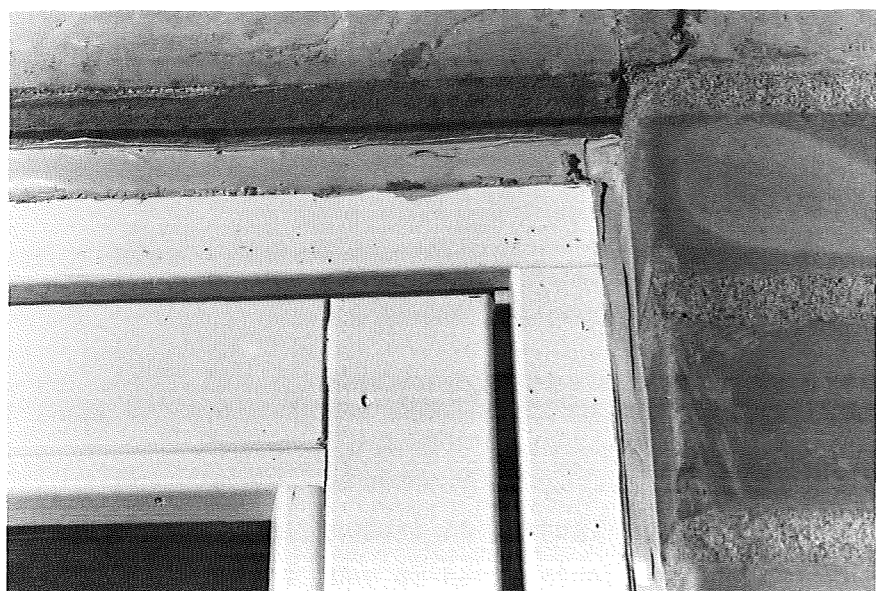
Figur 14. Flænger og huller i fugemasse.

Fra forsøg 13 blev der tillige skåret huller i fugemassen ud for de allerede eksisterende fugeslip. Dette ses på figur 14 (den lodrette fuge) og figur 15 (det nederste hjørne). På figur 16 ses en kile anbragt i et fugeslip, hvor der i umiddelbar nærhed er skåret hul, som det er tilfældet ved de sidste tre forsøg, forsøg 14-16.
