Eftersyn af beton

Vejledning for driftspersonale i ejendoms- og boligselskaber

UDARBEJDET AF TEKNOLOGISK INSTITUT
ATV-UDVALGET VEDRØRENDE BETONBYGVÆRTERS HOLDBARHED
BETON 3 · STATENS BYGGEFORSKNINGSINSTITUT 1984

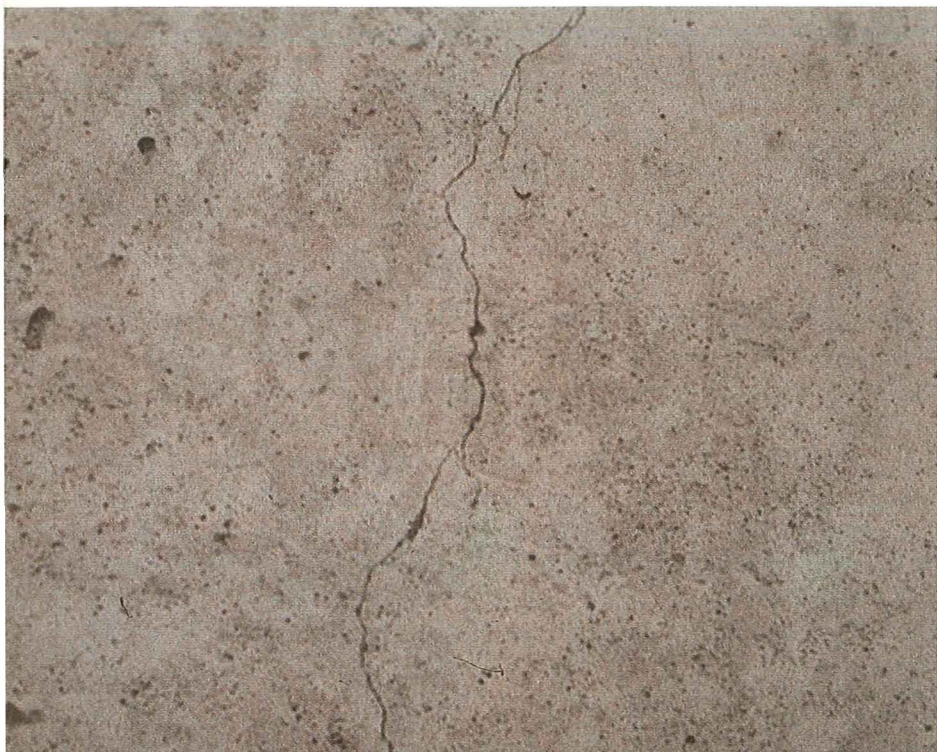
SKADEGRAD

Skadegrad 1: Revner under ca. 0,2 mm.

Enkeltrevner

Revner med et klart markeret forløb betegnes som enkeltrevner. Se afsnittet om revner på side 12.

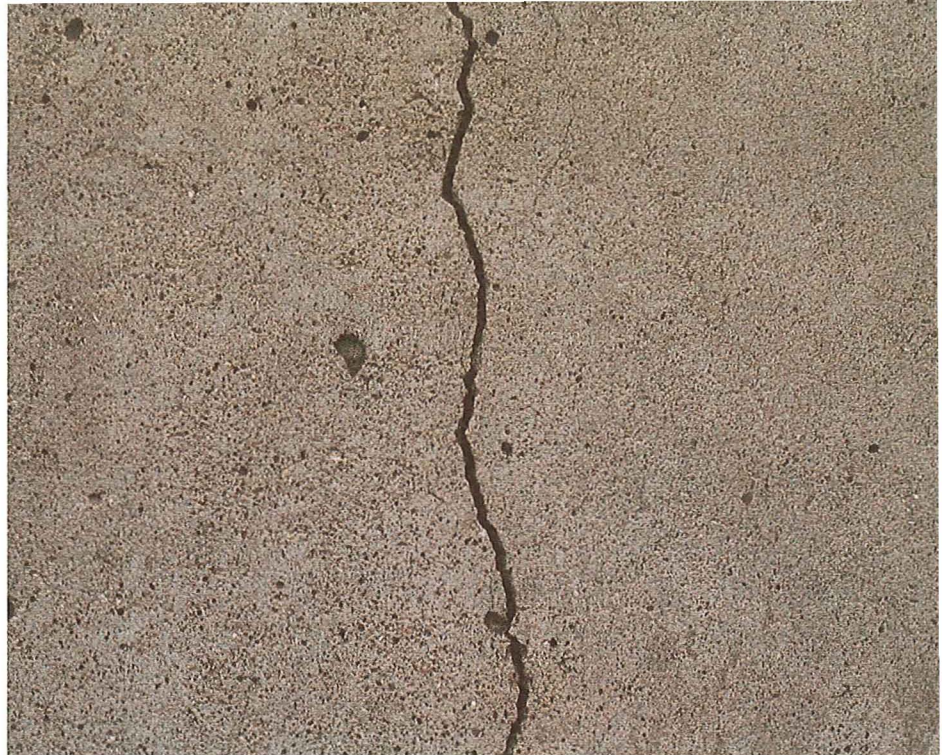
SKADEGRAD

Skadegrad 2: Revner mellem ca. 0,2 og 1 mm.

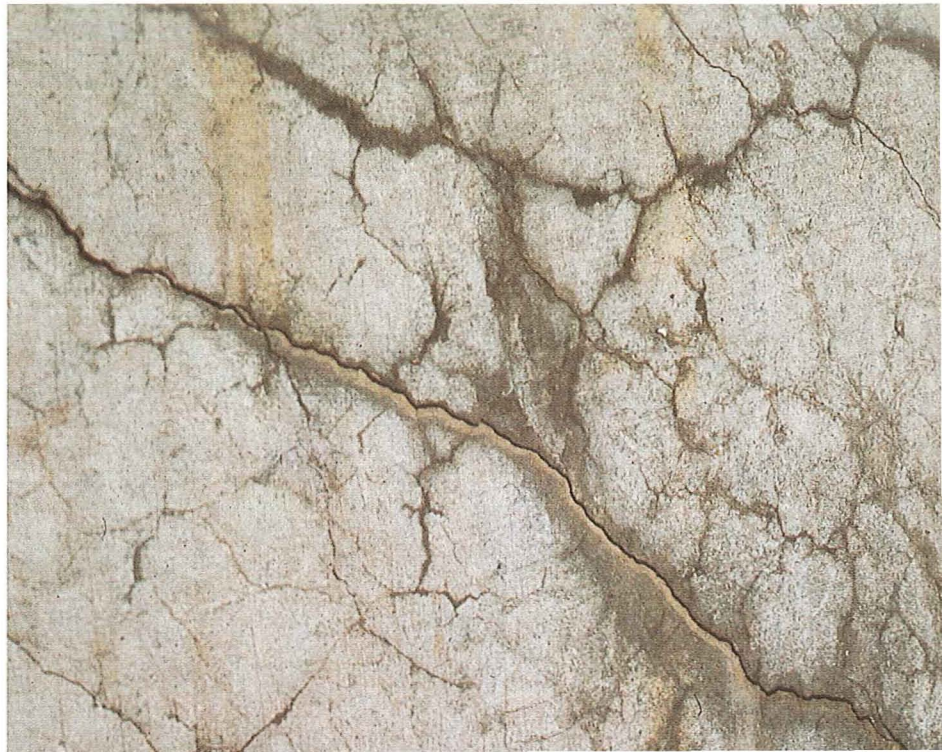
SKADEGRAD

Skadegrad 3: Revner over ca. 1 mm.

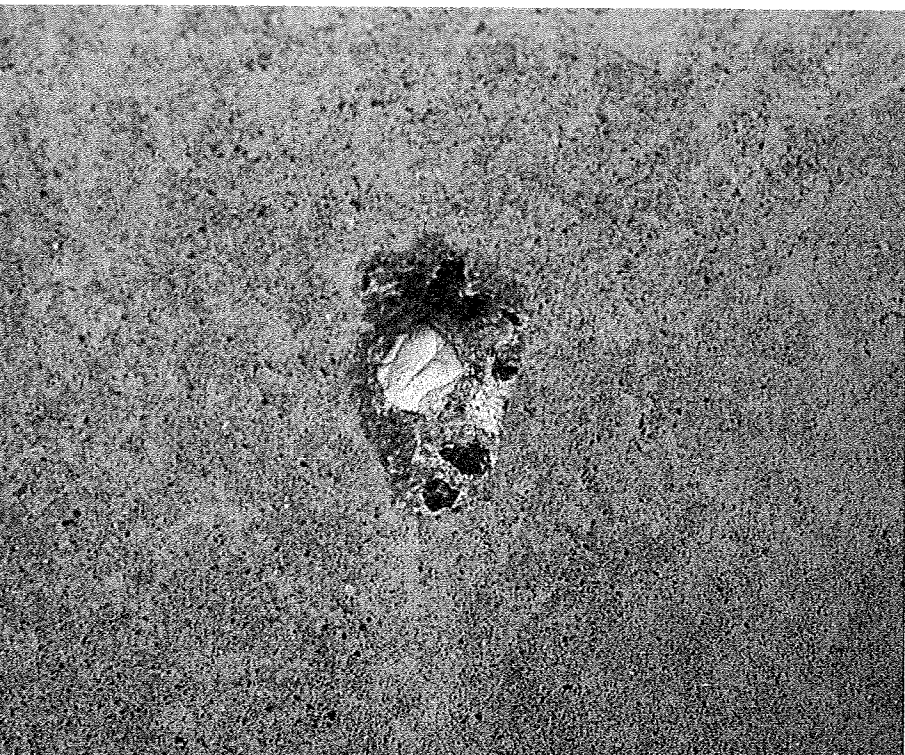
SKADEGRAD

Afskalninger og springere

Med afskalninger menes, at sammenhængende stykker af betonoverfladen går af i skiver og flager, typisk 5–10 mm tykke, og ofte så sten fremtræder helt eller delvis frilagte.

Springere er en art afskalning (afsprængning), der opstår som følge af ekspanderende sten i betonen – normalt frostsprængte lyse, porøse sten. Det kegleformede hul, som en springer efterlader i betonoverfladen, kan være fra 5 til 100 mm i diameter.

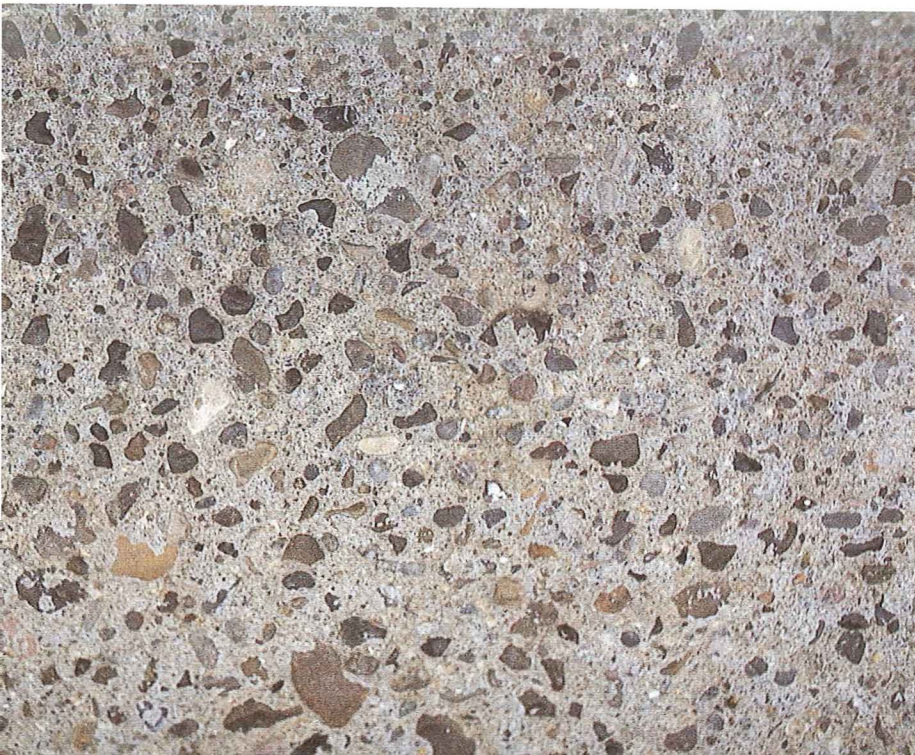
SKADEGRAD

Forvitring

Med forvitring menes, at betonoverfladen smuldrer og omdannes til pulver og småstykker af sand og sten, ofte med underliggende frilagte sten.

Forvitring kan også fremkomme, hvis cementmørtelen i betonen angribes kemisk af røggasser, syre og aggressivt vand.

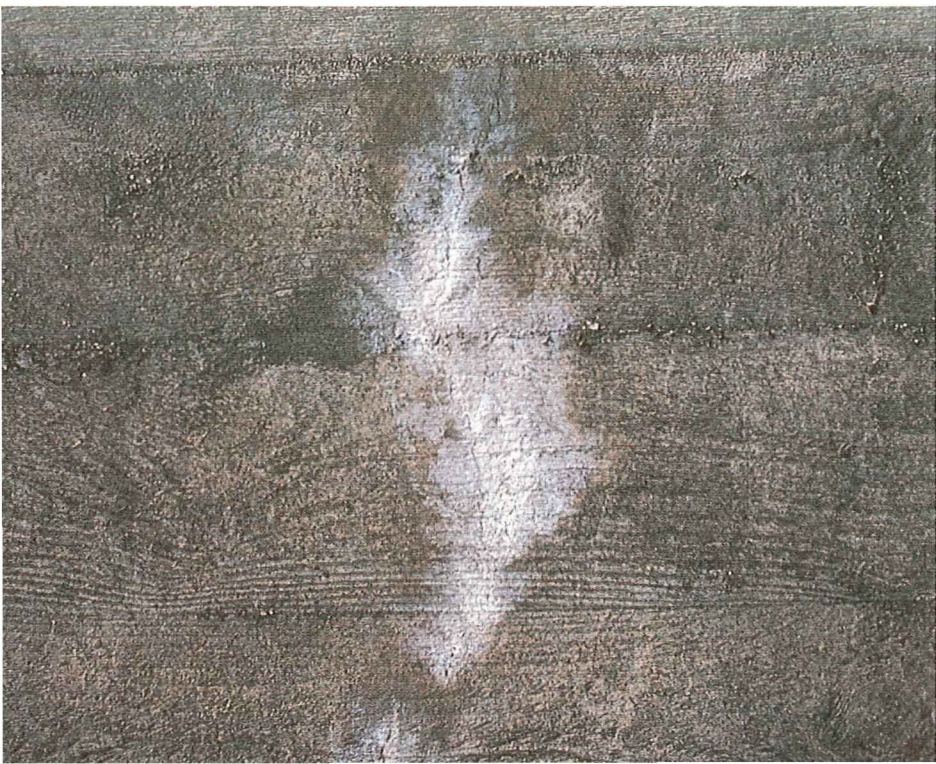
SKADEGRAD

Udludning

Hvis vand kan sive gennem betonen, fx gennem revner, kan en del af cementens reaktionsprodukter opløses og transporteres ud på betonens overflade, hvor de afsættes som hvidlige udfældninger, der på undersider kan blive til drypsten.

Udludning øger risikoen for armeringskorrosion. Udludning kaldes også undertiden for »kalktapeter« og »salpeterudslag«; kendt fra muret byggeri.

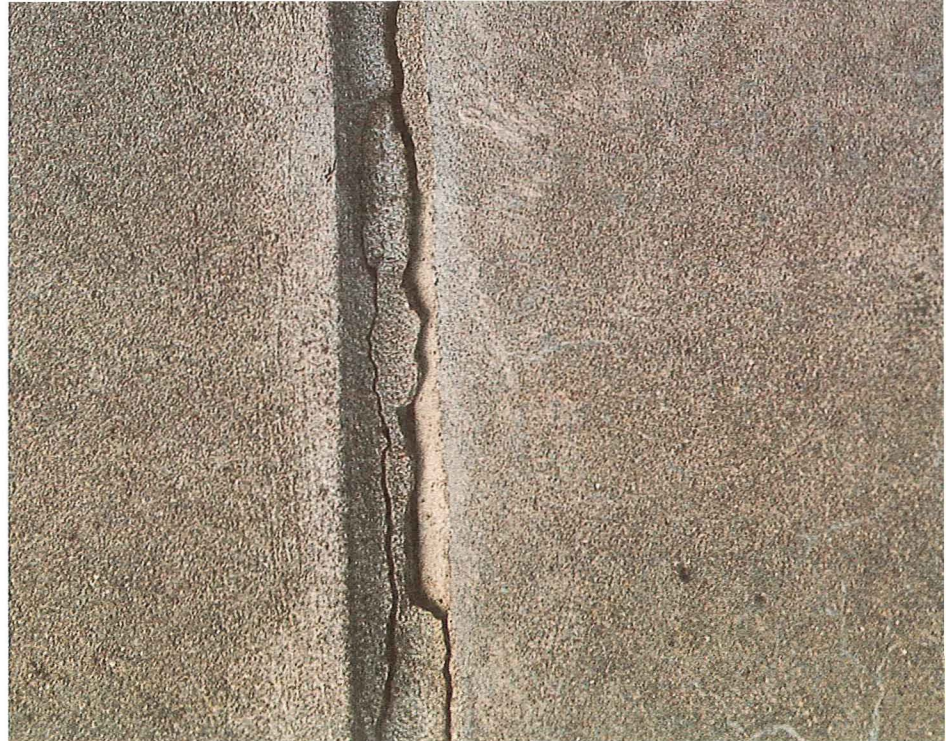
SKADEGRAD

Defekte fuger

Fuger mellem bygningsdele (samlinger) og indlagte fuger (arbejds- og bevægelsesfuger) udfyldes normalt med en elastisk fugemasse. Hvis fugen ikke er tæt, kan der trænge vand ind i betonen og tilstødende bygningsdele, hvorved der kan opstå en række skader som nævnt under Frostskafer og under Fugtskafer/vandindtrængning, side 13.

Utætte fuger i og mellem vandrette bygningsdele er især farlige.

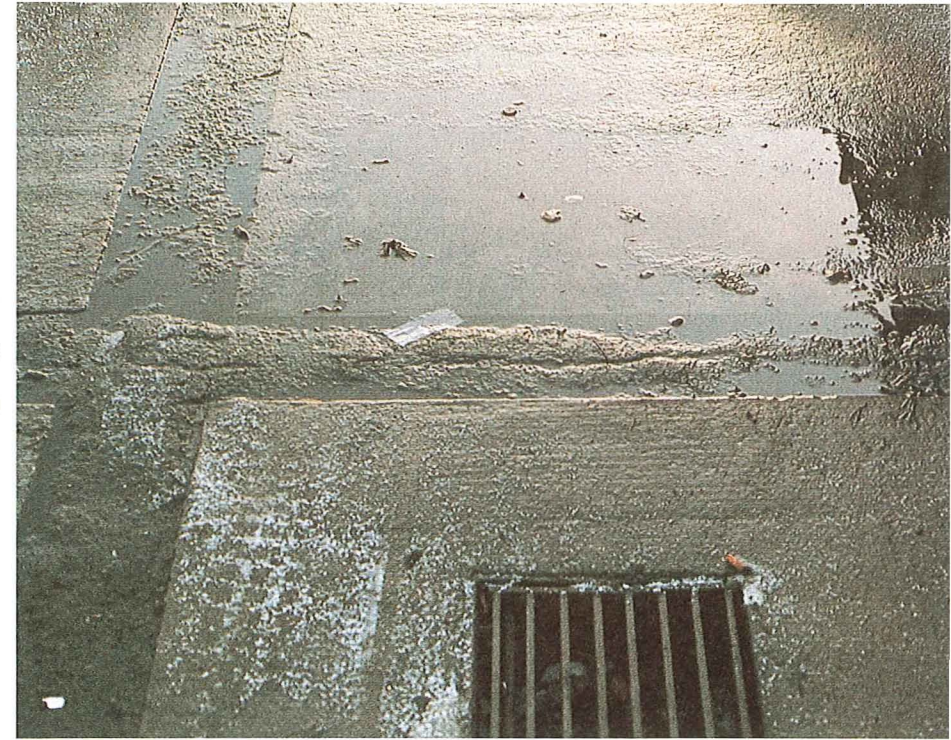
SKADEGRAD

Manglende vandafledning

Der må ikke forekomme vandansamlinger på betonkonstruktioner. Se under Frostskeer og under Fugtskeer/vandindtrængning, side 13.

Typiske fejl er forkert eller manglende fald, for højt placerede rister og tilstoppede afløb.
