# NORDISK TRÆSYMPOSIUM 1979

Markante bygværker · Træ og brand · Ny viden om træmaterialer  
Træbeskyttelse · Historiske trækonstruktioner og restaurering  
Renovering af nyere huse · Styrke og stivhed · Lavenergihuse

57 bidrag fra symposium afholdt på Aalborg Universitetscenter,  
28.-30.5.79. Udgivet af Statens Byggeforskningsinstitut 1979.

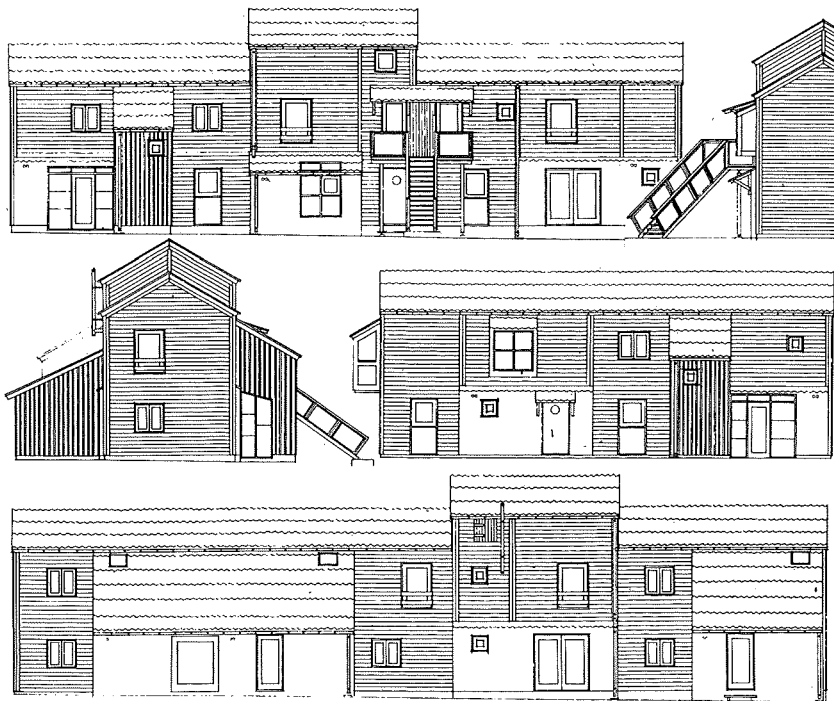
Fig 4. Den smalle huskrop med tilbygninger, karnapper, væksthuse, altaner og tagspring sikrer stor variation i facaden. Husenes facader domineres af lette præfabrikerede trækonstruktioner. Farverne er svenskrød og sort. Basisboligerne markerer sig i facaden som mur. Alt murværk er vandskuret med sæk og er ens behandlet udvendigt som indvendigt. Alle snedkerpartier er behandlet med farveløs. På taget ligger grå, ubehandlet eternite.

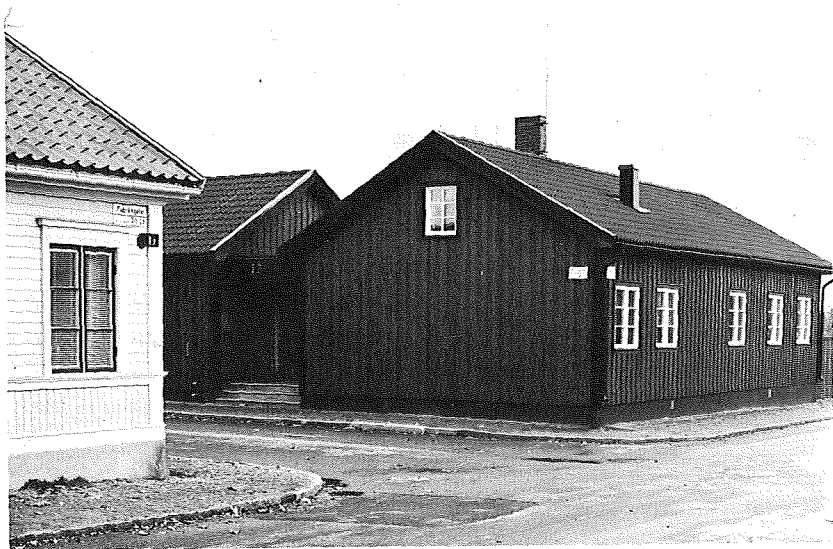
*Nytt hus med avvikande utformning i gammal trästads. Enkel lockpanel med lasyr och svarta knutar och svart taktegel. Huset till vänster är typiskt för området.*
