## Betonreivering med elektro-kemiske metoder

Af civilingeniør Ervin Poulsen

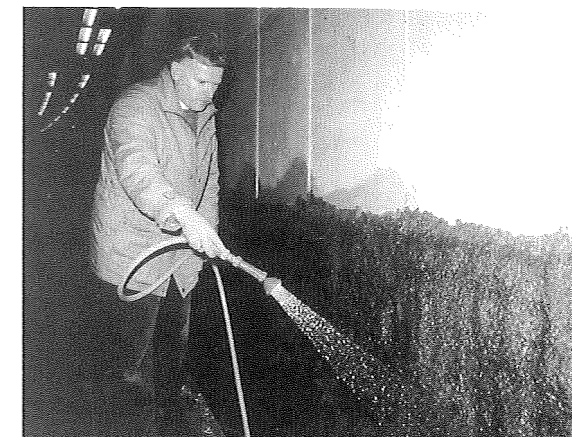
Fig. 11. Elektro-kemisk chloridudtrækning, kan vare op til 8 uger (det afhænger af betonens chloridindhold og tæthed). Den påsprøjtede cellulosemasse må ikke under processen udtørre og skal derfor vådholdes.

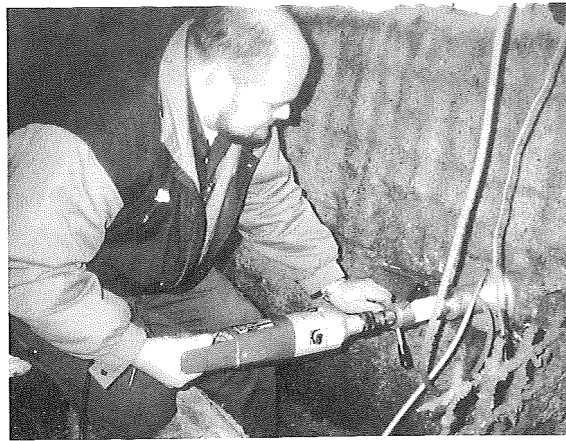
Fig. 12. Slutkontrol med den opnåede realkalisering eller chloridudtrækning sker ved analyse af udborede kerner fra konstruktionen. Det sker ved prøvning med phenolphthalein eller bestemmelse af det opnåede chloridprofil.

Målet er, at beton skal rød farves mindst 40 mm rundt om armeringsstængerne ved påsprøjtning af en udboret kernes brudflade med phenolphtalein.

Målet er, at betonens chloridindhold er passende under den kritiske værdi, dvs. 0,05 til 0,06% af betonens masse efter redistribution, når den chloridbremsende membran har siddet en vis tid. Bedre, men
