## Fugtskader i flisebeklædte spånpladevægge

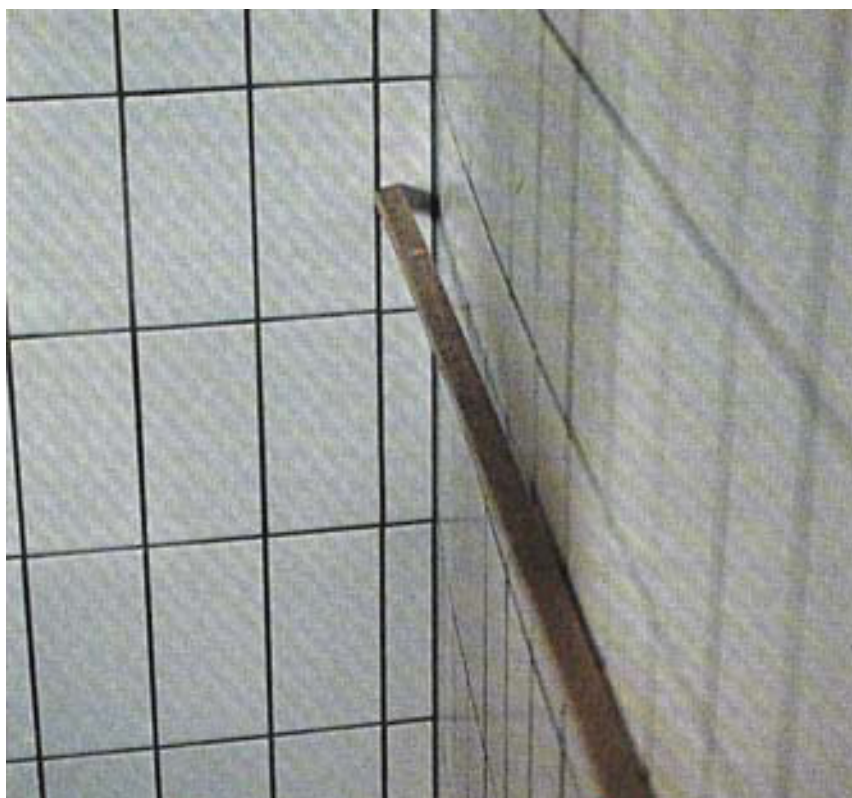
Fig. 1. Retholdt på udbøjet flisebeklædt spånpladevæg. Fugebevægelser i spånpladerne bag de keramiske fliser forårsager uacceptabelt store udbøjninger.

Ved anvendelse af keramiske fliser som beklædning på spånpladevægge i vådrum kan det ske, at hele vægpartier får en uacceptabel udbøjning, samt at fliser falder ned.

Som regel skyldes skaderne, at spånpladerne er blevet fugtige enten under oplagring på byggepladsen eller under selve byggeriet, og eventuelt også at der er blevet anvendt en forkert klæbemasse ved opsætningen af fliserne.

Den relative luftfugtighed, som spånpladerne udsættes for, kan variere fra fx 30% til over 90%. For en rumhøj spånplade vil den hertil svarende dimensionsændring kunne være over 6 mm. Det er umuligt at hindre sådanne dimensionsændringer ved »solid« fastgørelse af spånpladerne. Spånplader der kvælder efter indbygning vil få uacceptable udbøjninger.

En flisebeklædning vil derfor medvirke til en endnu større udbøjning i spånpladevæggen, uanset om dimensionsændringerne i denne skyldes opfugtning eller udtørring.

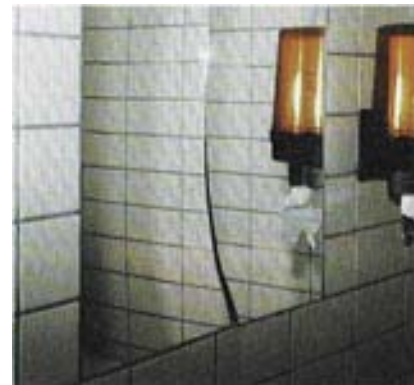
Fig. 3. Egentlig brud i beklædningen - her gennem et indbygget spejl.

Ved udadgående og indadgående hjørner kan samtidig udbøjning af de to vægpartier give så store deformationer i det vandtætte lag (klæbemassen), at dette revner.

Selv om indbygningen af spånpladerne og opsætningen af keramiske fliser er udført forskriftsmæssigt, kan en efterfølgende opfugtning af spånpladerne medføre skader. I dette tilfælde vil kvældning af spånpladerne medføre revner, som regel først i fugerne mellem de keramiske fliser, men i alvorligere tilfælde også i fliserne.
