Igen de katastrofale flade tage

Ivar Thomsen

Arkitekten 1972

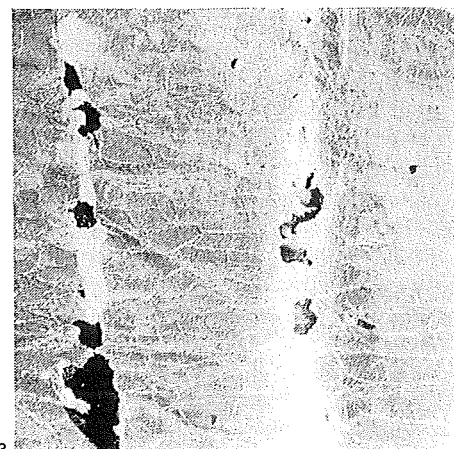
2 Dampspærren er ikke sikret ved randen, men kun bøjet løst op; taget er kun to år gammelt.

Der kan anvendes to krydslagte lag folie med 20 cm brede overlæg eller tilsvarende effektiv dampspærre. Sikringen langs kanten er det største og vigtigste arbejde – klæbestrimler anbefales. Det samme gælder omkring gennemføringer (foto 2).

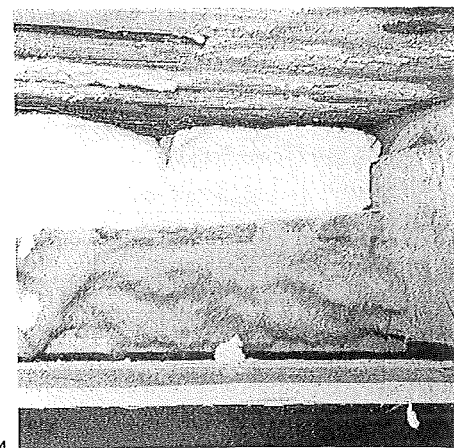
3 Al-folie ødelagt af fugttransport gennem pudslaget.

En dampspærre med aluminiumbelægning kan nedbrydes af kemisk påvirkning i forbindelse med pudslag (foto 3).
