# BOLIGVENTILATION

VENTILATION OF HOUSES  
WITH AN ENGLISH SUMMARY

STATENS BYGGEFORSKNINGSINSTITUT · SBI - RAPPORT 44  
I KOMMISSION HOS TEKNISK FORLAG · KØBENHAVN 1961

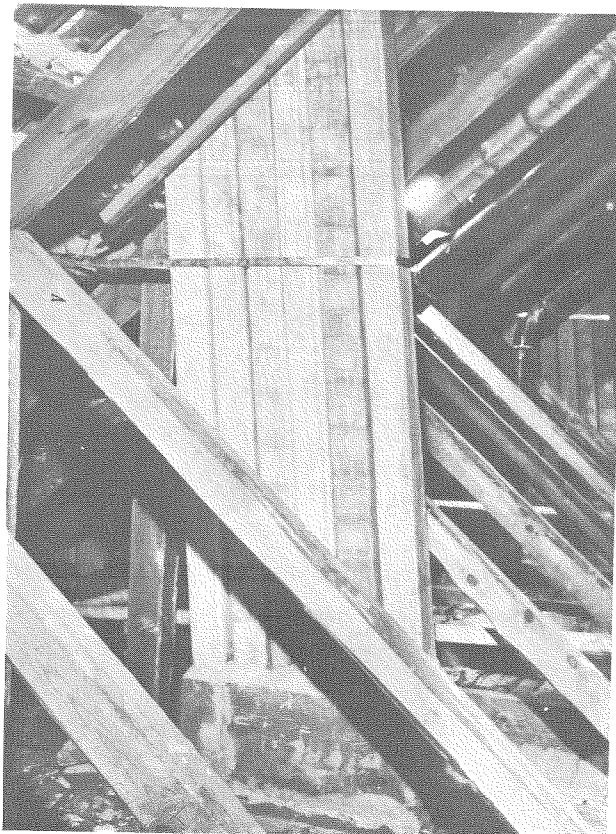
Fig. 12. Aftrækskolonne af eternitkanaler for hætte-system. Kanalerne burde være isolerede. Der vil løbe kondensvand ned gennem dem, så loftet i køkkenerne bliver skjoldede og skal hvidtes hver sommer. Air shafts made of asbestos-cement tubes for a hood system. The tubes should have been insulated. Condensed water will flow down the tubes, so that kitchen ceilings will be discoloured and will have to be whitewashed every summer.

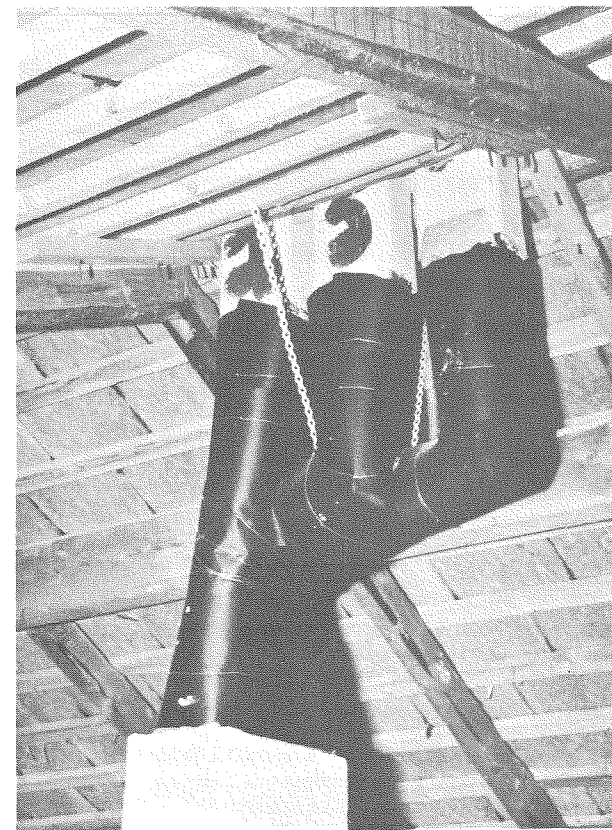
Fig. 13. Kanalforbindelser i loftsrømmet for rygningssystem, god udførelse. Loft ducts of a ridge system, a good construction.

Asbestos-cement vent pipe ridge cappings can easily be fitted into the roofing, and the down-turned vent pipes, see fig. 13, can be connected to the asbestos-cement ventilating ducts by means of simple spigot-and-socket joints, which facilitates a rational construction of a ventilating plant. Aerodynamically, the vent pipes are well placed at the ridge, as the draught will be almost independent of the wind direction. They were, however, found to have a bad tendency to howl in a stormy weather. They are as weather-proof as asbestos-cement in general, and they were found to afford good protection from rain and snow.

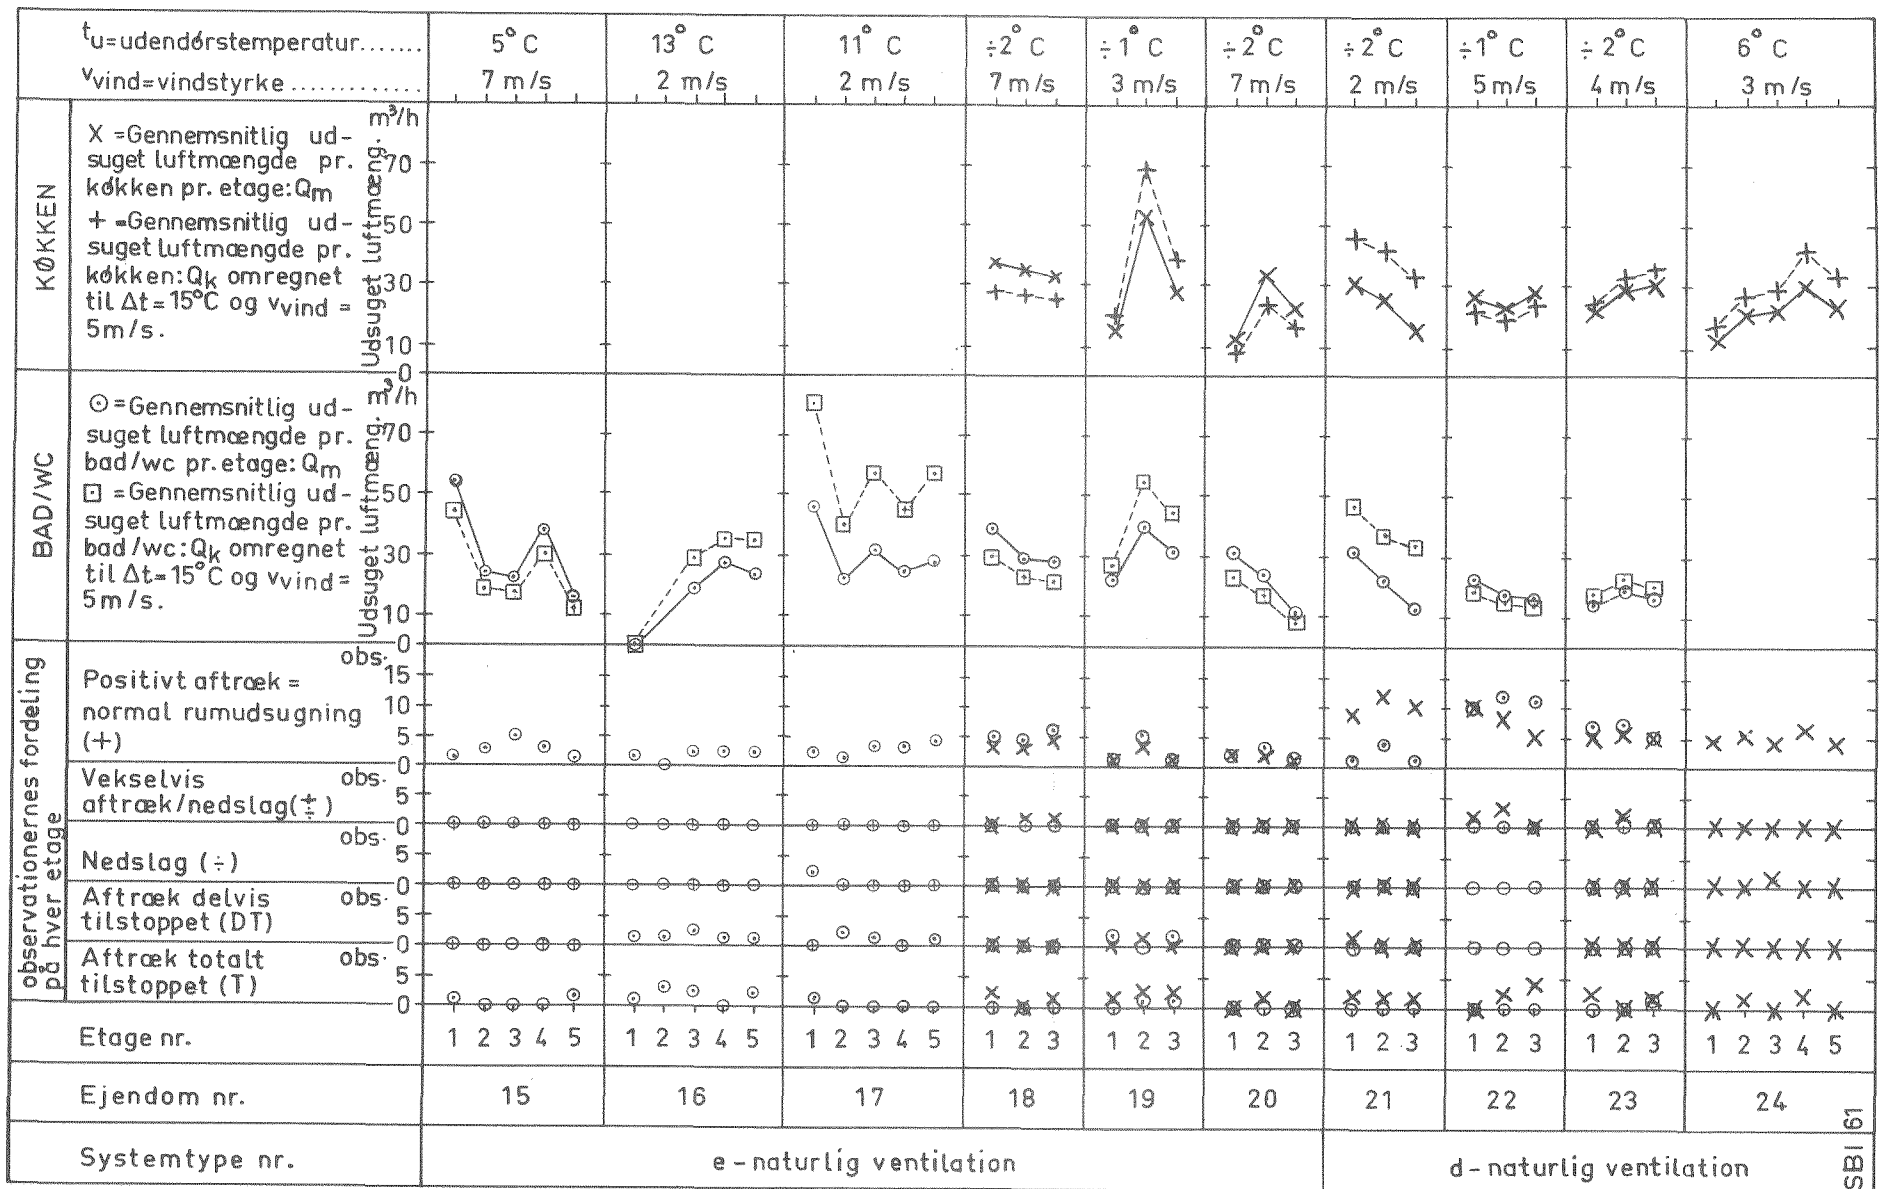
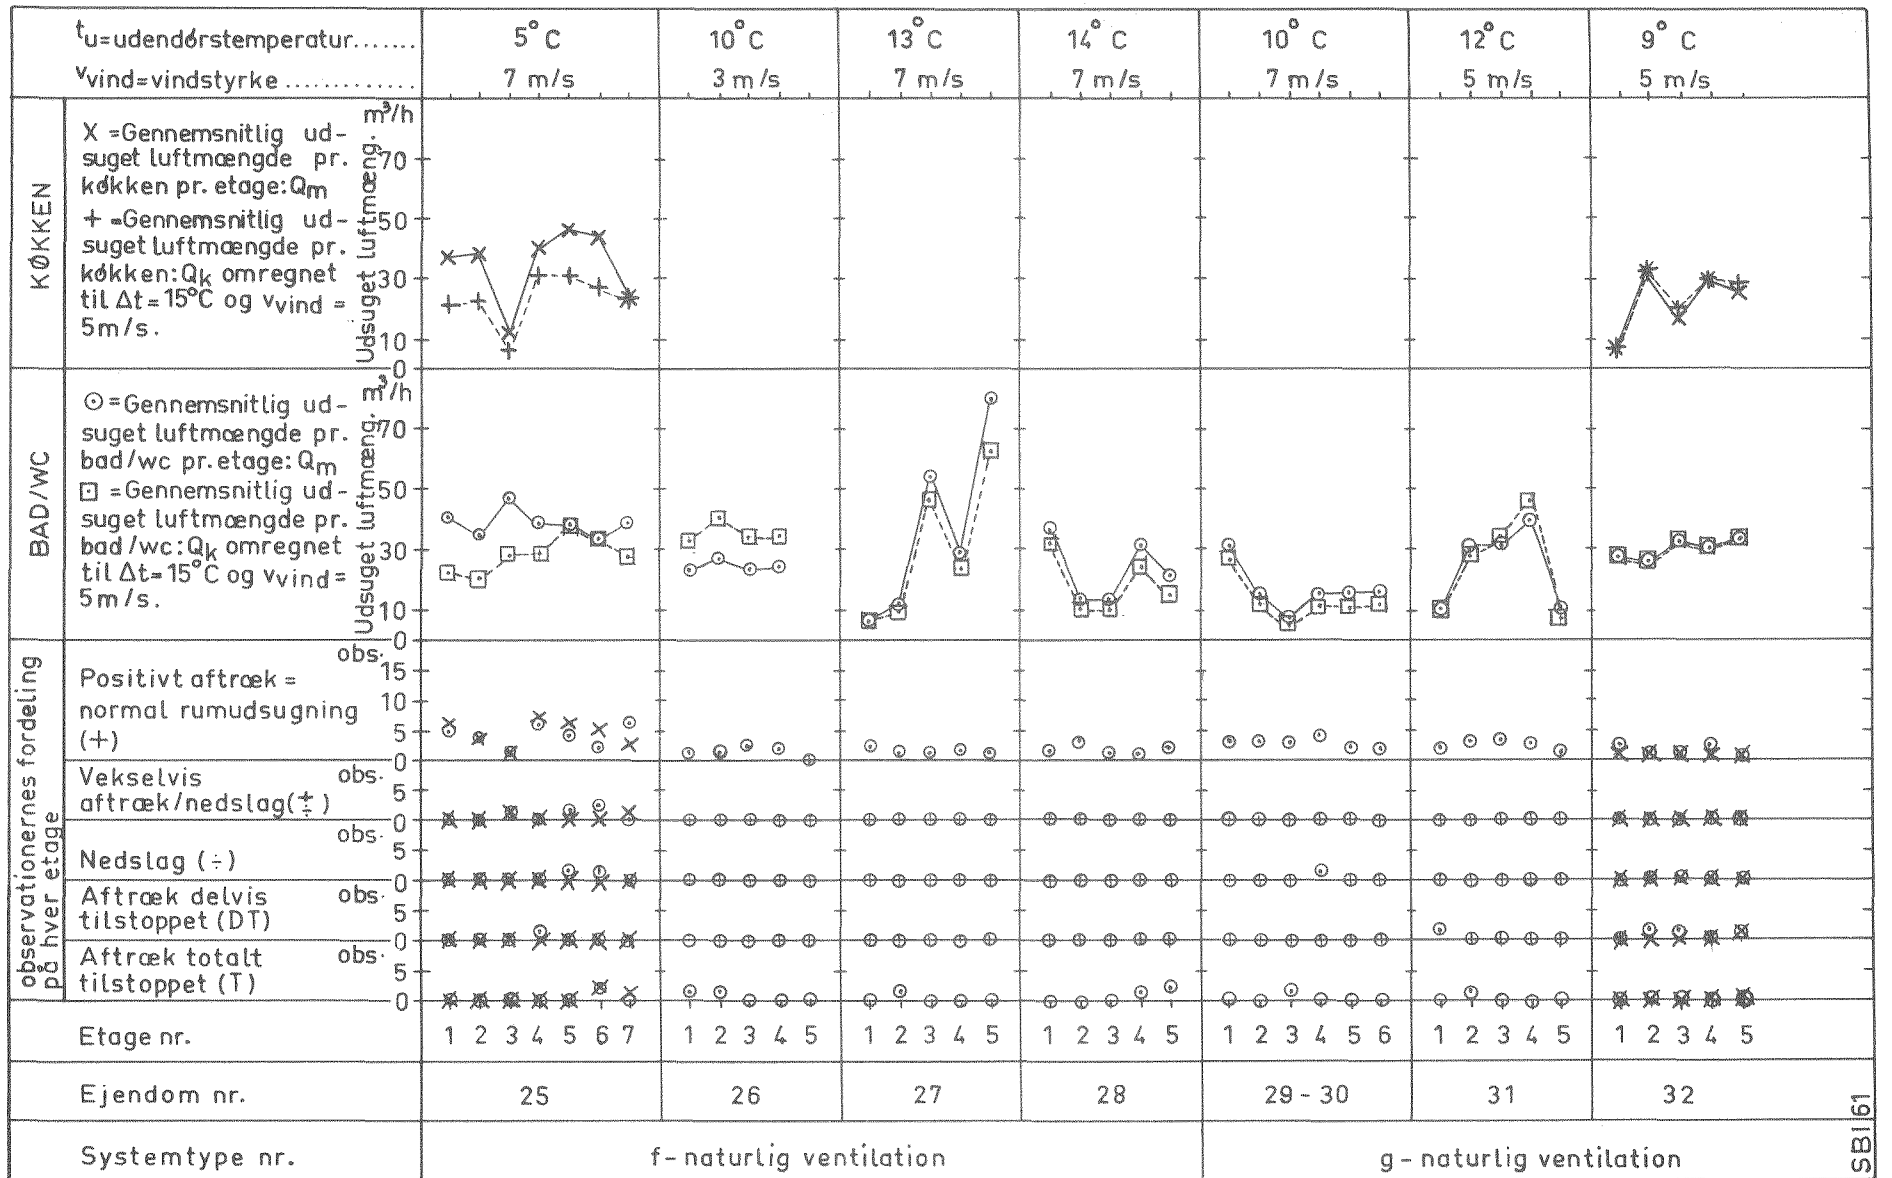
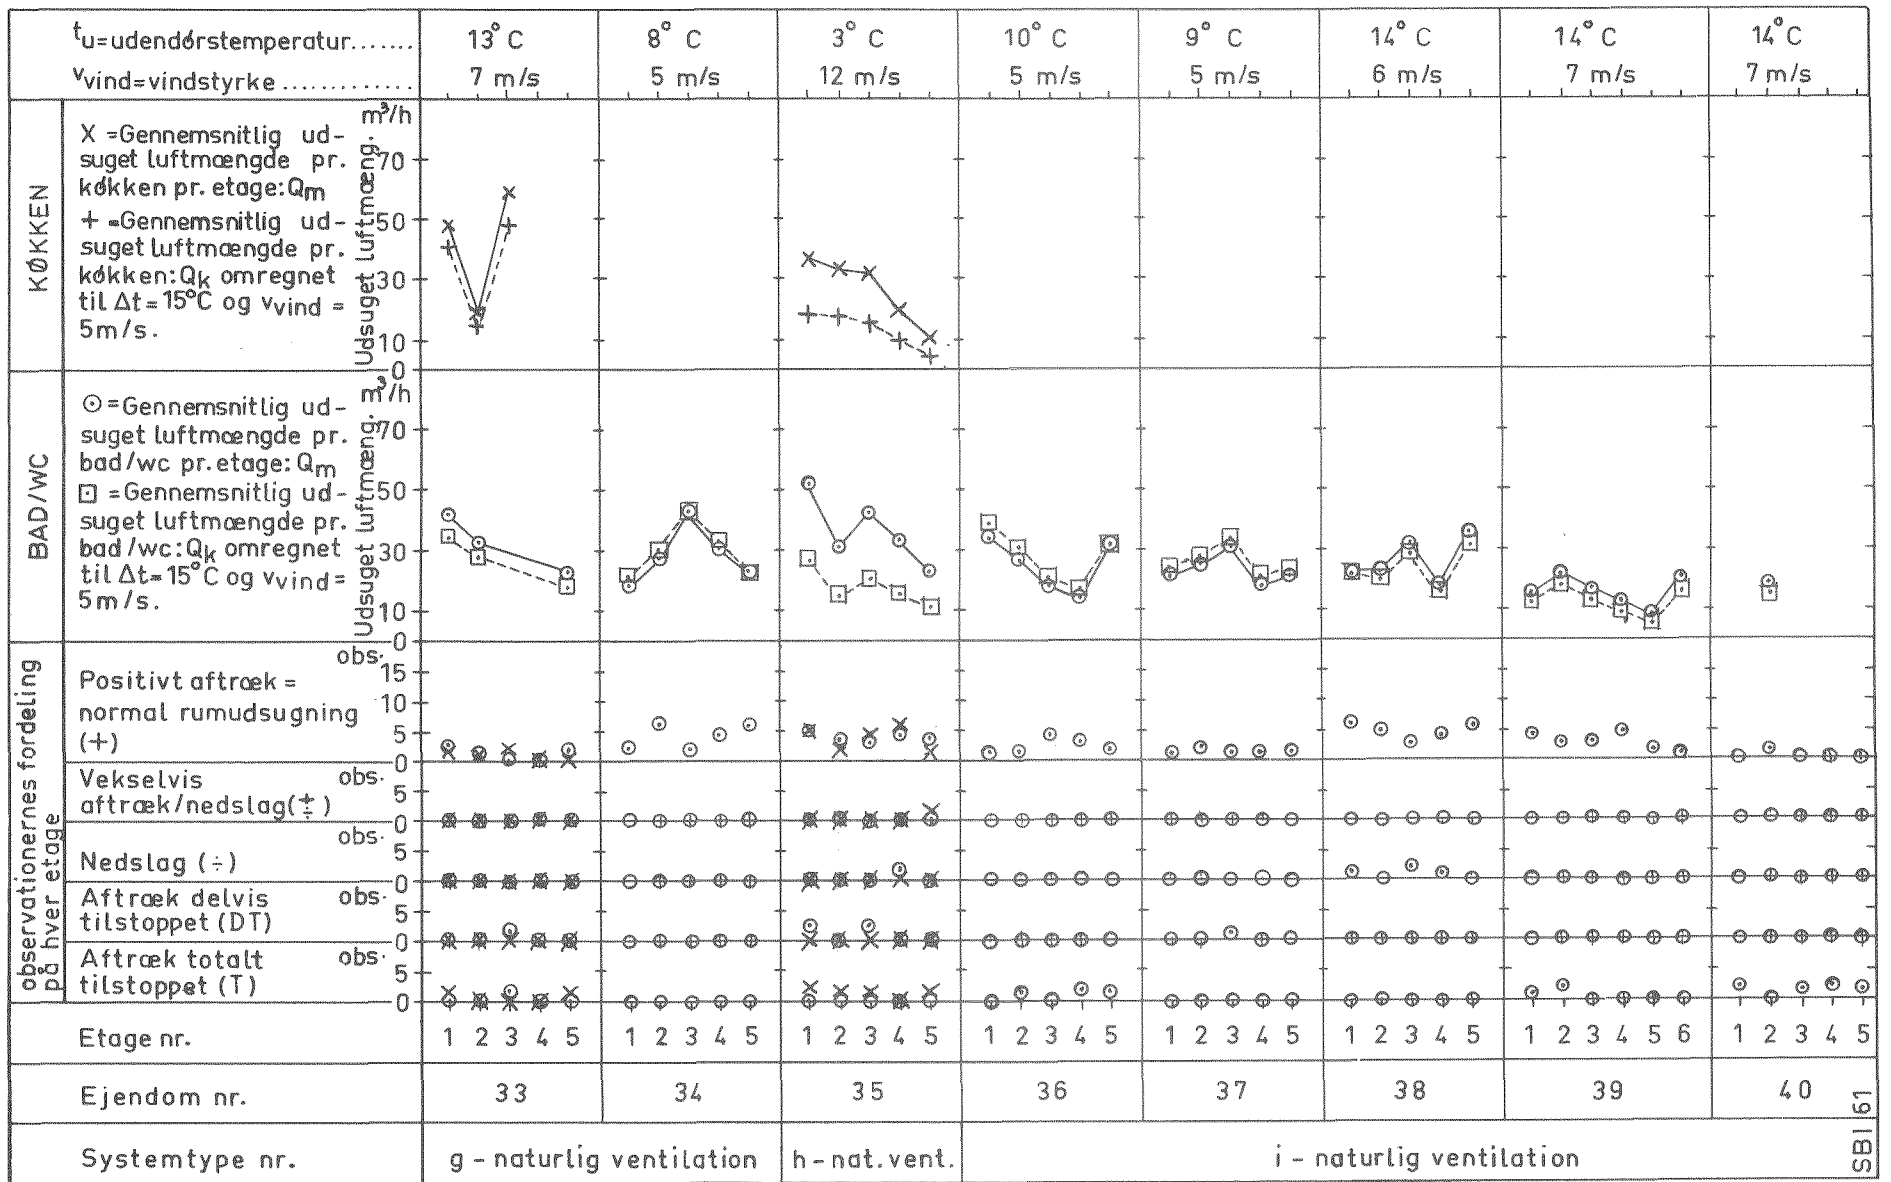
Fig. 20. Oversigtsdiagrammer over resultaterne af luftmængdemålingerne.  
Key diagrams of the results of the air volume measuring.

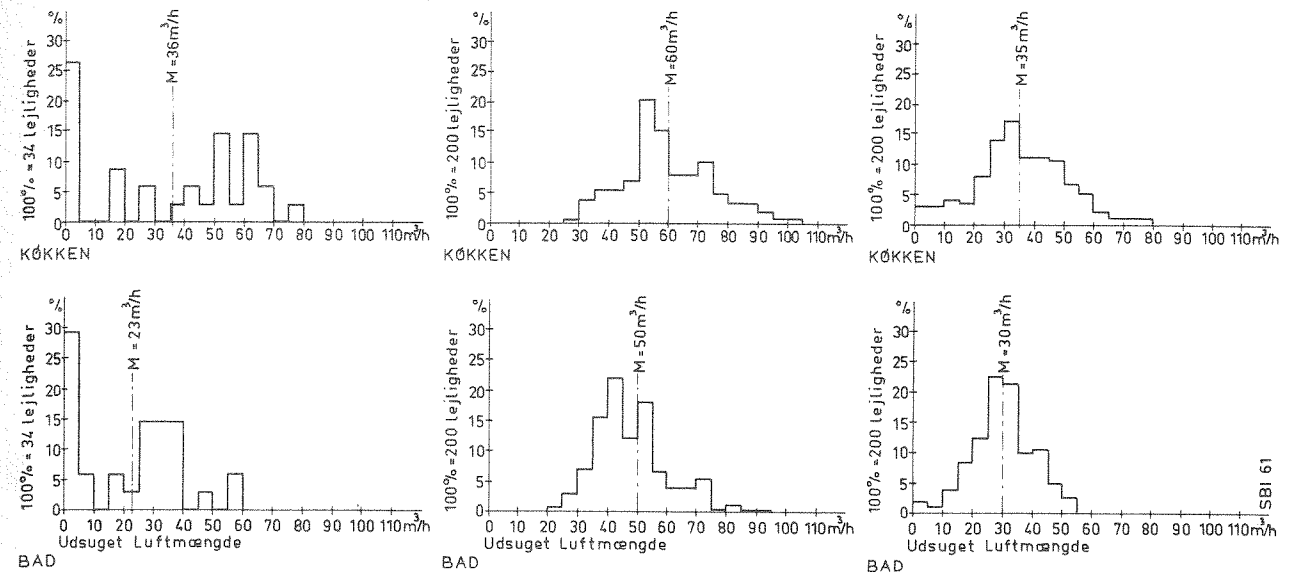
Fig. 27. Fordelingskurver over målingerne i et 5-etages hus med Kontrollventilation, svensk undersøgelse. Distribution curves of the measurements of a 5-storied house with mechanical ventilation, Swedish investigation. (lejligheder = flats. Køkken = kitchen. Udsuget luftmængde = exhausted volume of air. Bad = bath).

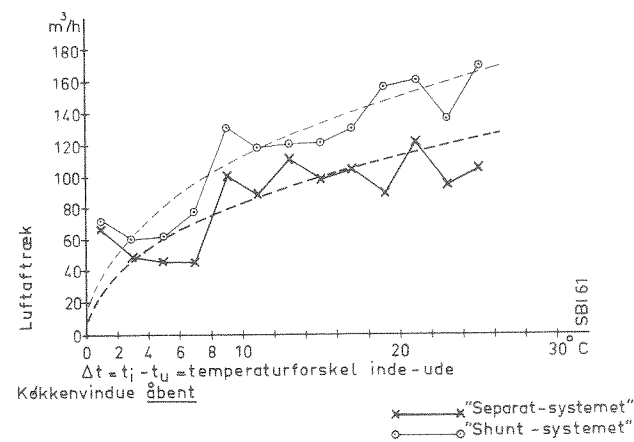
Fig. 31. Målingerne fra norsk undersøgelse med aftræk fra køkkenet gennem separat-systemet og shunt-systemet.  
The measurements of a Norwegian investigation of kitchen ventilation through the separate system and the shunt system, respectively.  
(Luftaftræk = exhausted volume of air. Køkkenvindue lukket = kitchen window closed. Køkkenvindue åbent = kitchen window open. Temperaturforskel inde-ude = difference of temperatures inside and outside).

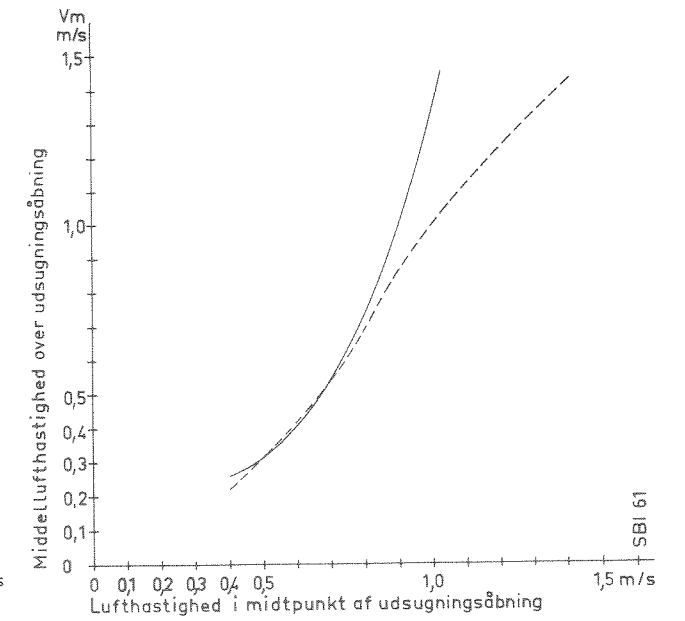
Fig. 43. Kalibreringskurver for varmetrådsanemometret Wallac. Calibration curves of the hot-wire anemometer Wallac. (m/s = m/sec. Middellufthastighed over udsugningsåbning = average air velocity in the exhaust opening. Lufthastighed i midtpunkt af udsugningsåbning = air velocity at the centre of the exhaust opening. — vent hole in a plane wall under the ceiling not less than 50 cm from corners. - - - - vent hole under the ceiling at a corner).

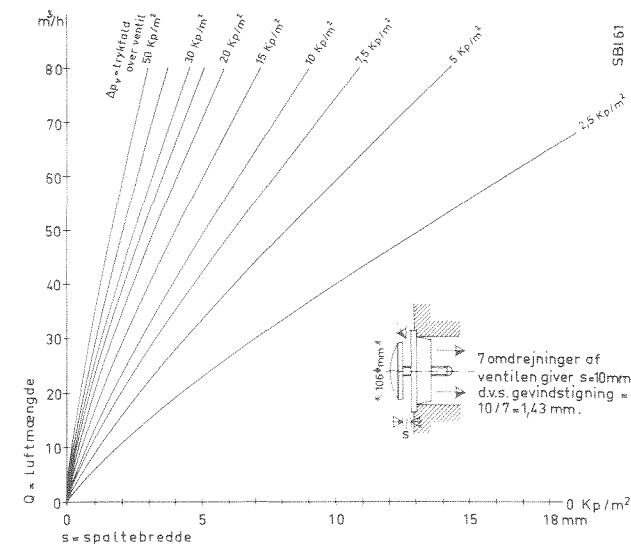
Fig. 46. Karakteristikkene for Kontrollventil, type EVH 10 af Flåktfabrikens fabrikat. Diagrammet viser sammenhængen mellem trykfaldet over ventilen  $\Delta p_v$  i  $\text{kp/m}^2$ , spalteåbningen  $s$  i mm og luftmængden  $Q$  i  $\text{m}^3/\text{h}$ . Characteristics of the EVH 10 grille manufactured by the Flåktfabriken. The diagram shows the connection between the pressure drop across the grille  $\Delta p_v$  in mm w.g., the width of the slots  $s$  in mm, and the volume of air  $Q$  in  $\text{m}^3/\text{h}$ . ( $\text{kp/m}^2 \approx \text{mm w.g.}$  Luftmængde = volume of air. Spaltebredde = width of slot. Trykfald over ventil = pressure drop across the grille. 7 omdrejninger etc. = 7 revolutions result in  $s = 10$  mm, i.e. the pitch is  $10/7 = 1.43$  mm).
