# FORELØBIG OVERSIGT OVER ALKALIREAKTIONER I BETON I DANMARK

NIELS MUNK PLUM

# Foreløbig oversigt over alkalireaktioner i beton i Danmark

Statens Byggeforskningsinstitut

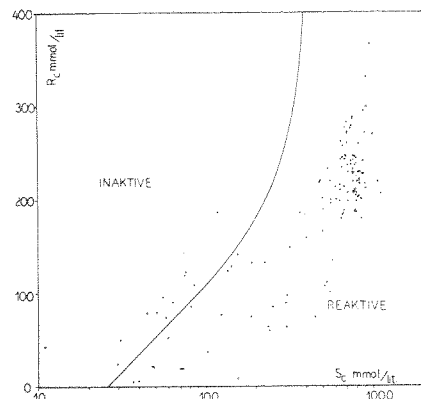
Fig. 5. Resultater af forsøg med danske grusmaterialer efter den hurtige kemiske metode. Ordinater angiver reduktion i alkalinitet, og abscisser angiver mængden af opløst kisel ( $\text{SiO}_2$ ) under forsøget. Forsøgsresultater til venstre for grænselinien mellem inaktive og reaktive repræsenterer specielle grusmaterialer uden indhold af reaktive bjergarter.

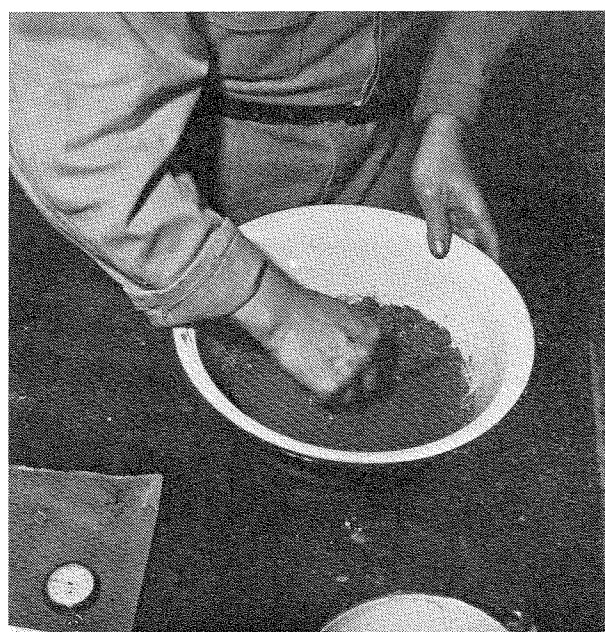
Fig. 6. Blanding af mørtel ved mørtelprismeforsøg.

Figur 6 viser blandingprocessen. Der kræves meget omhyggelig blanding, og de forskellige delprocesser foregår ved hjælp af stopur. Figur 7 og 8 viser udstøbningen i rustfri stålforme. Mørtelprismerne bliver ved støbningen forsynet med måle-

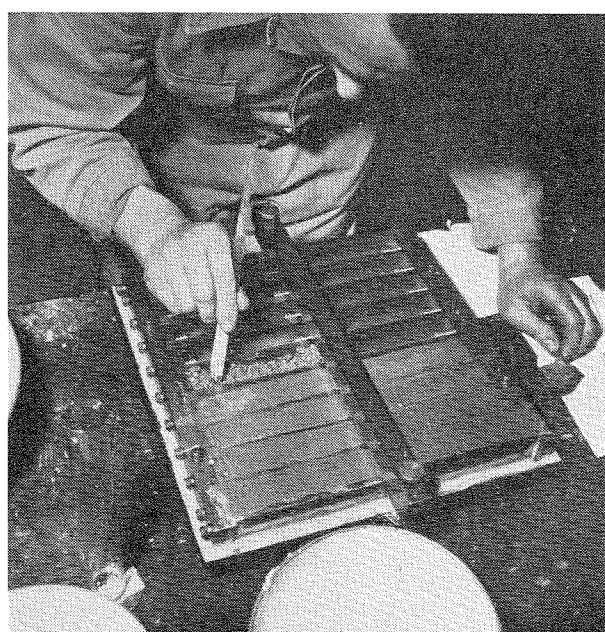
Fig. 7. Udstøbning (bearbejdning) af mørtelprismer.

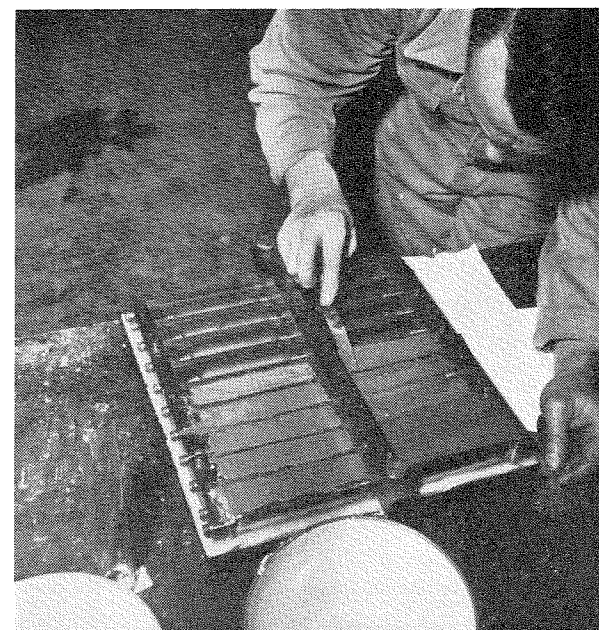
Fig. 8. Udstøbning (afretning) af mørtelprismer.

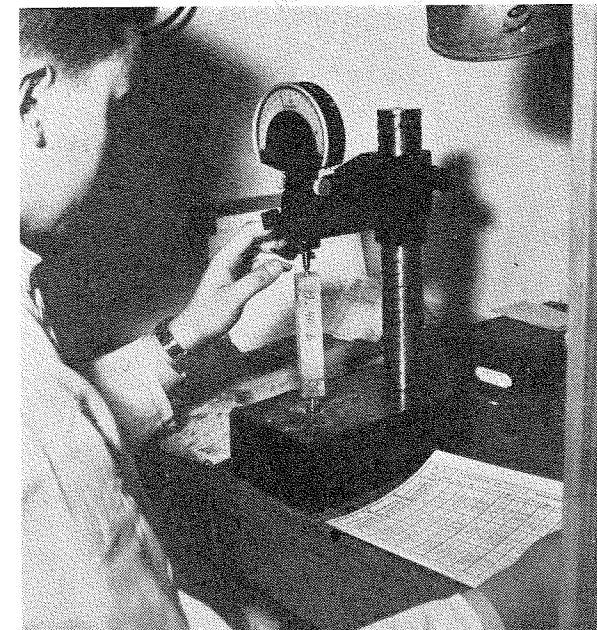
Fig. 9. Måling af mørtelprismers længdeændring.

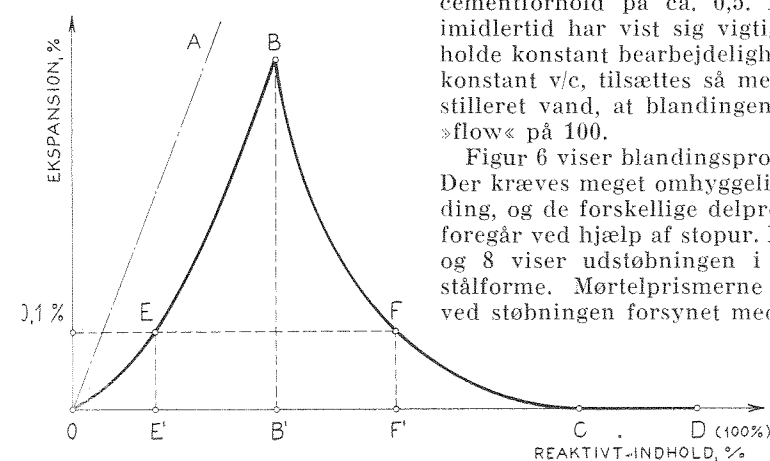
Fig. 11. Skematisk fremstilling af mørtelprismers ekspansion som funktion af mængden af reaktivt materiale i mørtelblandingen.

Ekspansionen som funktion af den reaktive mængde tilslag er ikke stadigt voksende. Ved en større mængde end svarende til punkt B vil alkalireduktionen blive så stor, at alkalireaktionen forbliver uskadelig indtil en vis indtrængningsdybde. Når mængden af reaktivt materiale bliver større end svarende til punkt C, vil den hertil svarende alkalireduktion være så stor, at der sikres en uskadelig reaktion, indtil reaktionen har nået centrum af de reaktive partikler, og det reaktive kisel dermed er opbrugt. Ekspansionskurven består derfor af kurvestykkerne OBCD, hvor D er det punkt, der svarer til 100 % reaktivt materiale. Ekspansionen på strækningen CD er nul. Figur 13

Da en skadelig reaktion er defineret som givende en ekspansion større end 0,1 % ses, at man kan tale om farlige blandinger i et helt interval E'F', se figur 11. Dette interval benævnes det farlige interval. Det blandingsforhold, der i dette interval giver maksimal ekspansion benævnes det pessimale blandingsforhold.

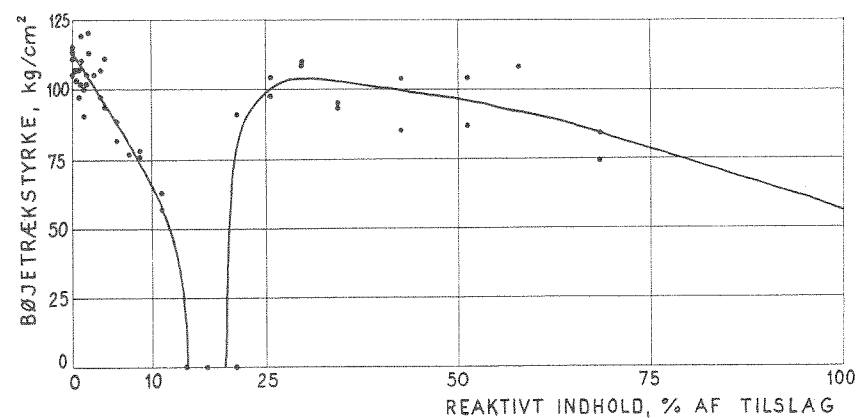
Fig. 13. Øverst vises mørtelprismernes ekspansion som funktion af mængden af reaktivt materiale. Der er anvendt porøst Erslevflint med en kornstørrelse fra  $1/8$  til  $1/4 \pm$  mm. Kurvens karakteristiske udseende genspejles i de to nederste styrkekurver for henholdsvis tryk- og bøjestrækstyrke. Det er bemærkelsesværdigt, at mørtlen kun mister halvdelen af sin trykstyrke men hele sin trækstyrke i det farlige interval. Tilsættes store mængder Erslevflint, sker der en uskadelig reaktion, men mørtlens styrke falder, idet Erslevflint i fysisk henseende er et svagt materiale. Pilene i øverste figur angiver ekspansioner udover måleområdet.

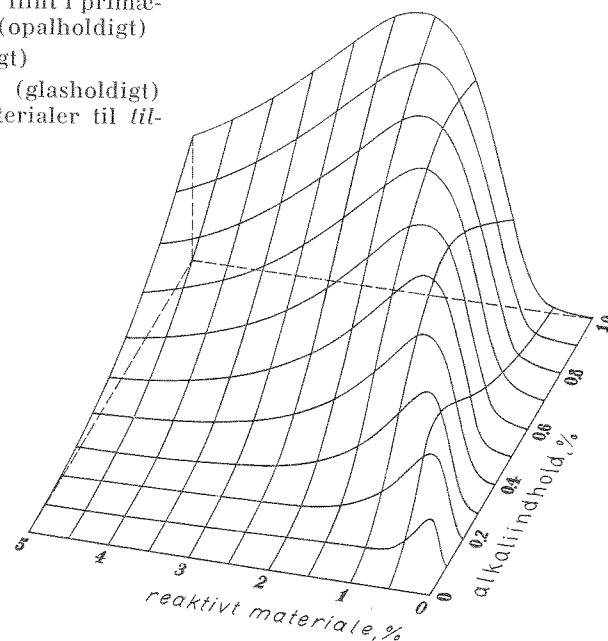
Fig. 17. Aksonometrisk afbildning af ekspansionsfladen som funktion af cementens alkalindhold og mængden af reaktivt materiale. Ved snit vinkelret på alkaliaksen fremkommer ekspansionskurver af form som angivet i fig. 11 og 13.

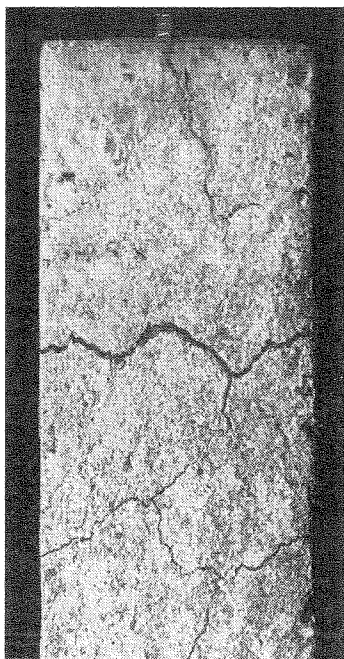
Fig. 21. Revneforløbet hos et kraftigt ekspanderet mørtelprisme. Der er anvendt porøs Erslevflint med kornstørrelse  $\frac{1}{8} \leq d \leq \frac{1}{4} \pm$  mm og blandingsforhold meget nær det pessimale. Prismet er fuldstændigt gennemrevnet.

Af forsøgsresultaterne fremgår, at der er en forholdsvis stor spredning på resultaterne. Figur 21 viser et fuldstændig gennemrevnet mørtelprisme, hvis blandingsforhold meget nært svarer til det pessimale forhold. Figur 22 viser et andet mørtelprisme, der har ekspanderet mindre. Da revnedannelser udgør et væsentlig bidrag til ekspansionen, er det forståeligt, at man her har en kilde til de målte spredninger. Figur 23 viser, hvorledes prismene kan bøje under en »skæv« ekspansion. Dette tages heller ikke i regning. Ved meget store ekspansioner, 1,5 til 2,0 %, bliver revnedannelsen så kraftig, at måletappen løses, se figur 24.

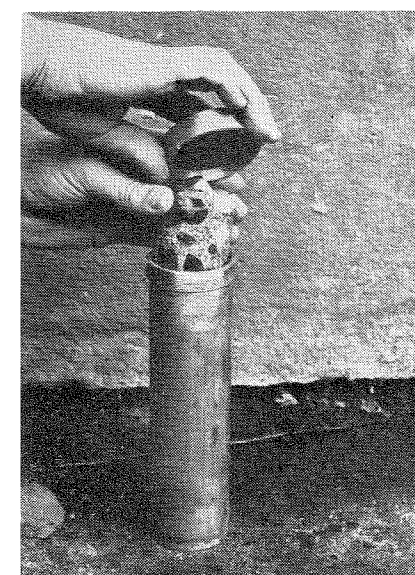
Fig. 32. Messingbeholder til opbevaring af borekerner.

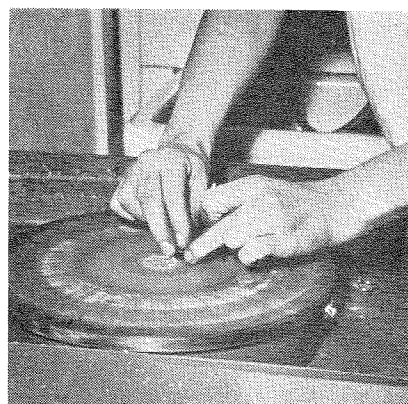
Fig. 36. Roterende, vandret liggende slibeskive. Skivediametere er 35 cm, og der kan benyttes to hastigheder, 500 og 200 omdrejninger pr. minut. Som slibemiddel benyttes karborundum eller borkarbid opslemmet enten i vand eller i petroleum.

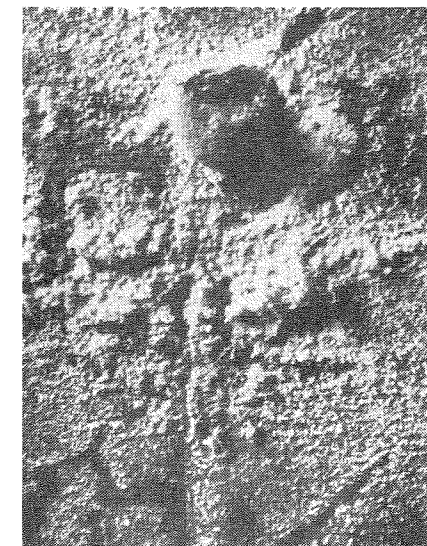
Fig. 47. Geldråbe på betonoverflade, 25 mm diameter.

**Geludfældninger.** Når udfældninger af alkalikiselgel som vist på figur 46 og 47 findes på betonoverflader, er dette et sikkert tegn på, at alkalireaktioner foregår i betonen, men gelens blotte tilstedeværelse viser i almindelighed ikke, at eventuelle skader skyldes disse reaktioner. I nogle tilfælde er det dog iagttaget, at afsprængninger i overflader direkte skyldes tryk fra bagved liggende gel, men synlige gelforekomster findes iøvrigt langt fra i alle tilfælde, hvor skadelige alkalireaktioner foregår i betonens indre, og navnlig ikke på overflader, som er stærkt udsat for vejrligets påvirkning.
