Kvalitetssikring på projekstadiet med Byggefejlregistrets Eksempelsamling vedr. projektering  
Til debat mellem byggefolk og til rådighed for lærerkræfter for vordende byggefolk

# 01 ETAGEHUSBEBYGGELSE

2. UDGAVE

**FIND PROJEKTERINGSFEJL**  
Giv erfaringer til undervisning

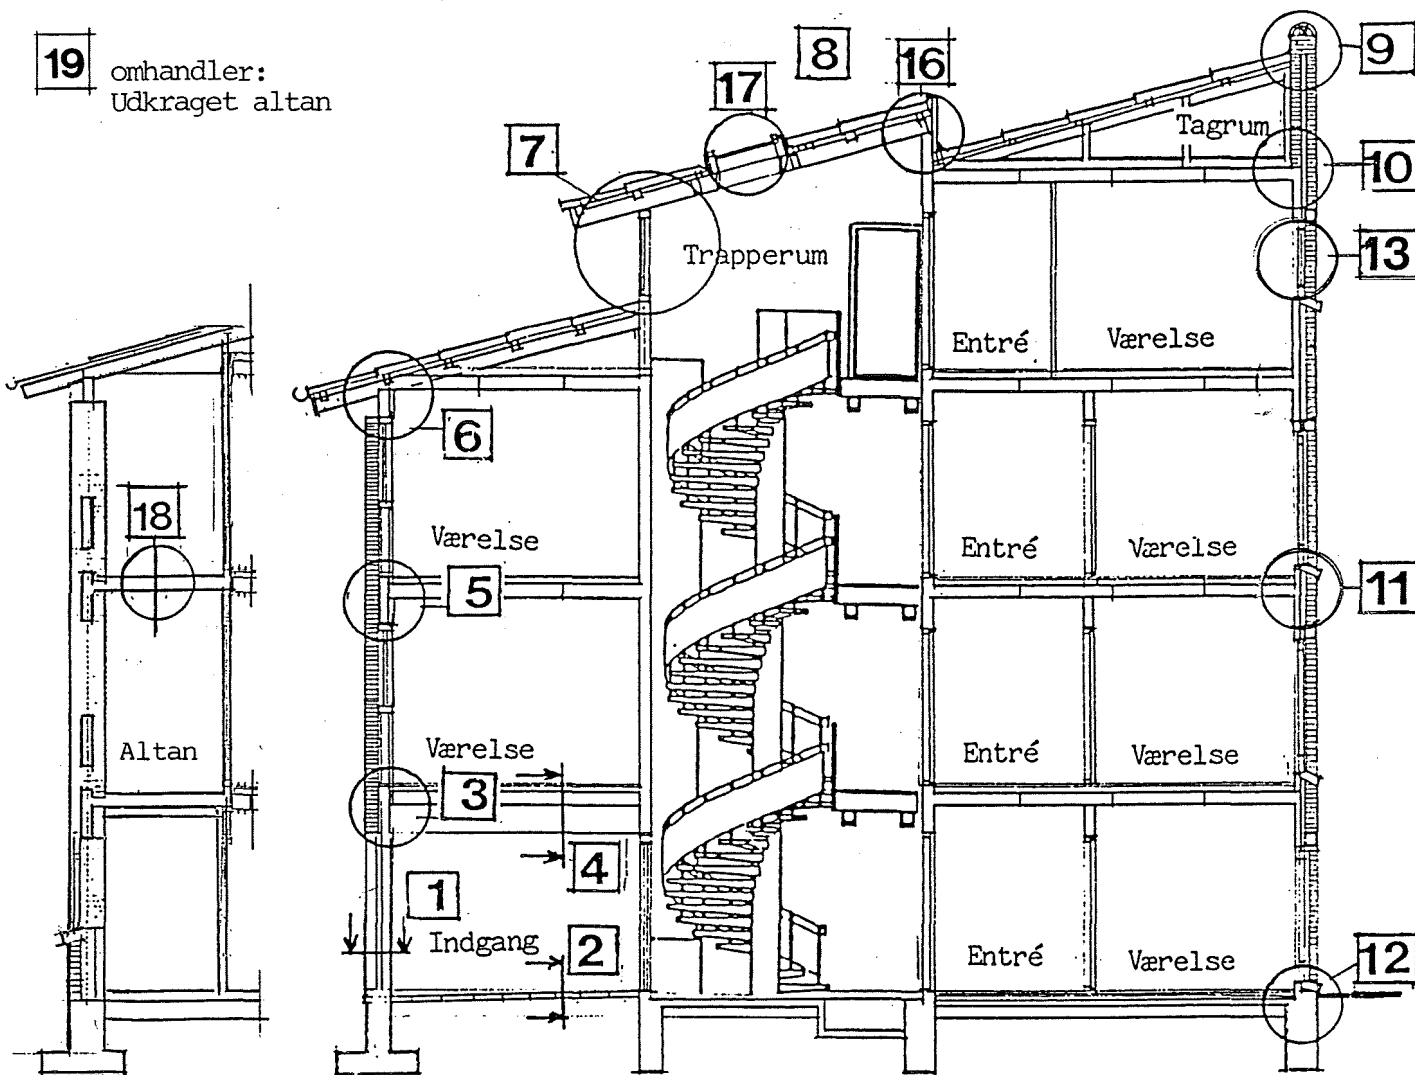
**19** omhandler:  
Udkraget altan

Tværsnit med fejlpositioner  
Mål 1: 100

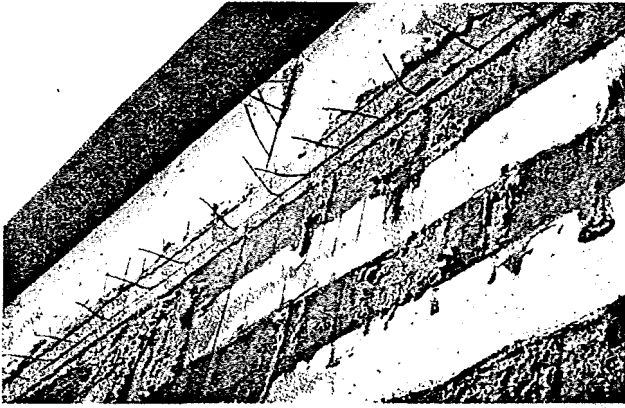
# Nu skal vi arbejdere have skylden for, at en kvinde blev dræbt under en væltet husmur

Dette tilfælde er et eksempel på, hvad der kan ske, når samarbejdet ikke er tilstede.

*Forankringen var ikke sikret f.eks. ved levering af elementer med færdigbukkede bindere eller ved metodeangivelse af bukning på stedet.*

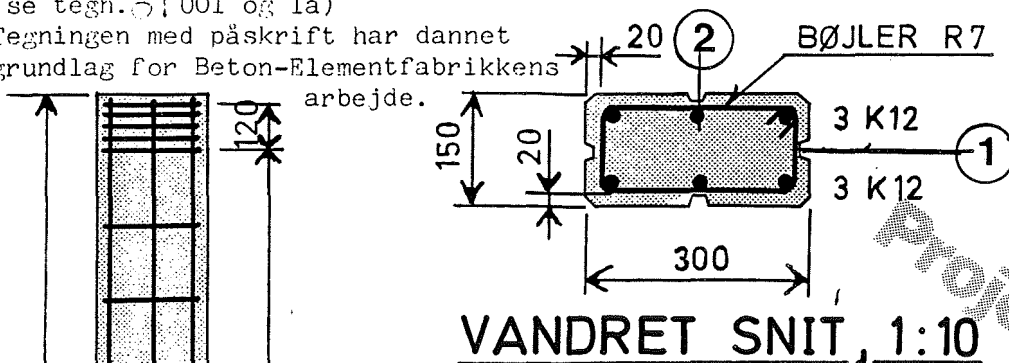
- ① utilstrækkelig dæklag på armering ved noter
- ② de midterste lodrette armeringsjern er ikke tilstrækkeligt sikret mod udknækning
- ③ den viste bøjlleafstand vil give en dårlig betonudstøbning med den valgte stenstørrelse
- ④ den valgte betonstyrke er for lav for udendørs armerede konstruktioner af hensyn til armeringens korrosionsbeskyttelse
- ⑤ i indrørte søjler mangler bindere tilforankring af skalmur.

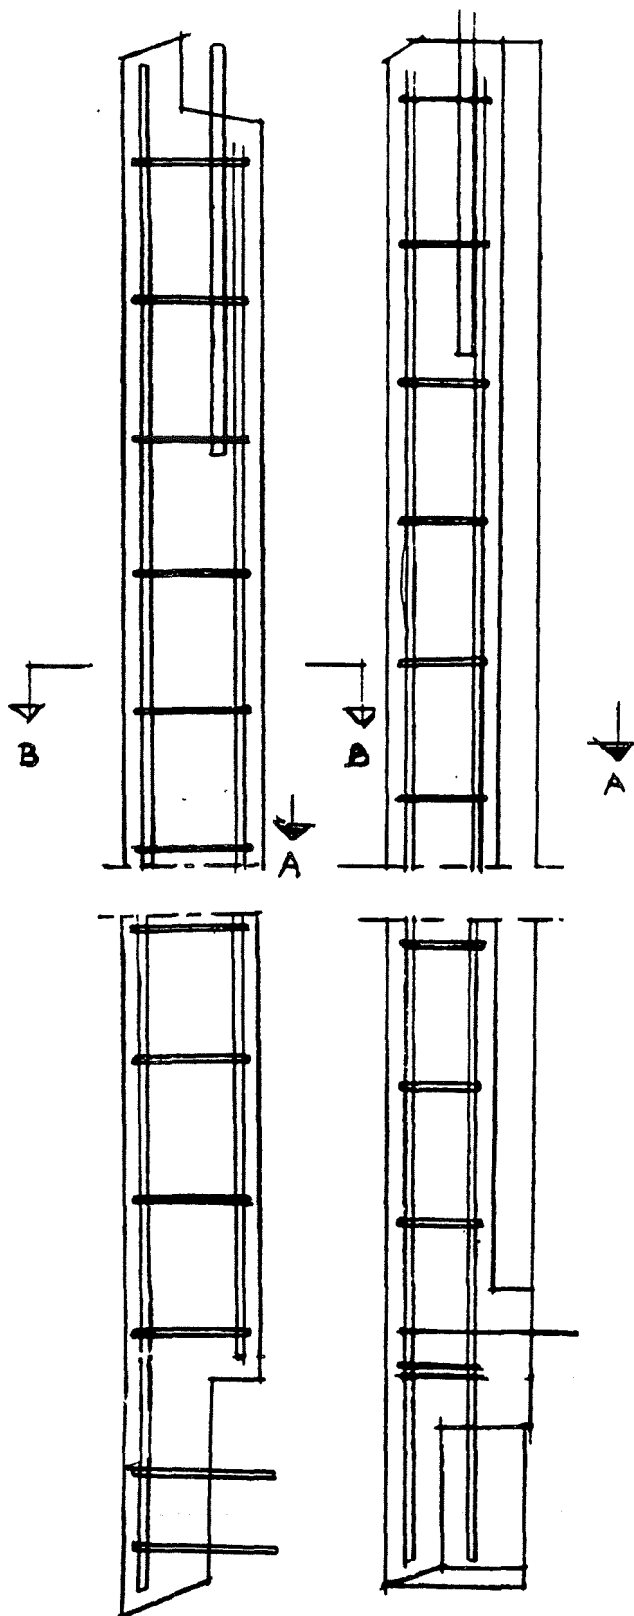
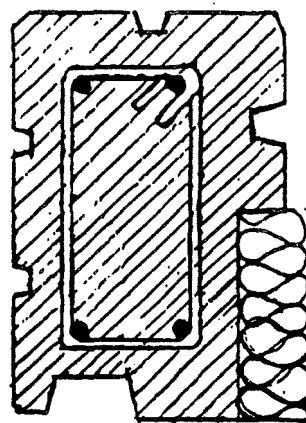
SNIT A-A.

Bøjler i søjlearmering forkert anbragt, således, at der på facadesiden er meget lille dæklag.

Fotografiet taler for sig selv. De forholdsvis store huller i betonen, som følge af luftblærer under støbningen (manglende vibrering) medfører vandsamlinger og dermed forøgelse af risikoen for revnedannelser. Sammen med armeringsens placering for tæt ved overfladen og den dårlige proportionering af betonen (se Betonbogen CtO 1979, side 631) vil dette resultere i afskalning af betonen og blottelse af armeringen.

Detaljer af skader efter forkert anbragt armeringsjern i bærende konstruktioner.

Stenreder kan repareres ved korrekt udhugning og udstøbning med sprøjtebeton.

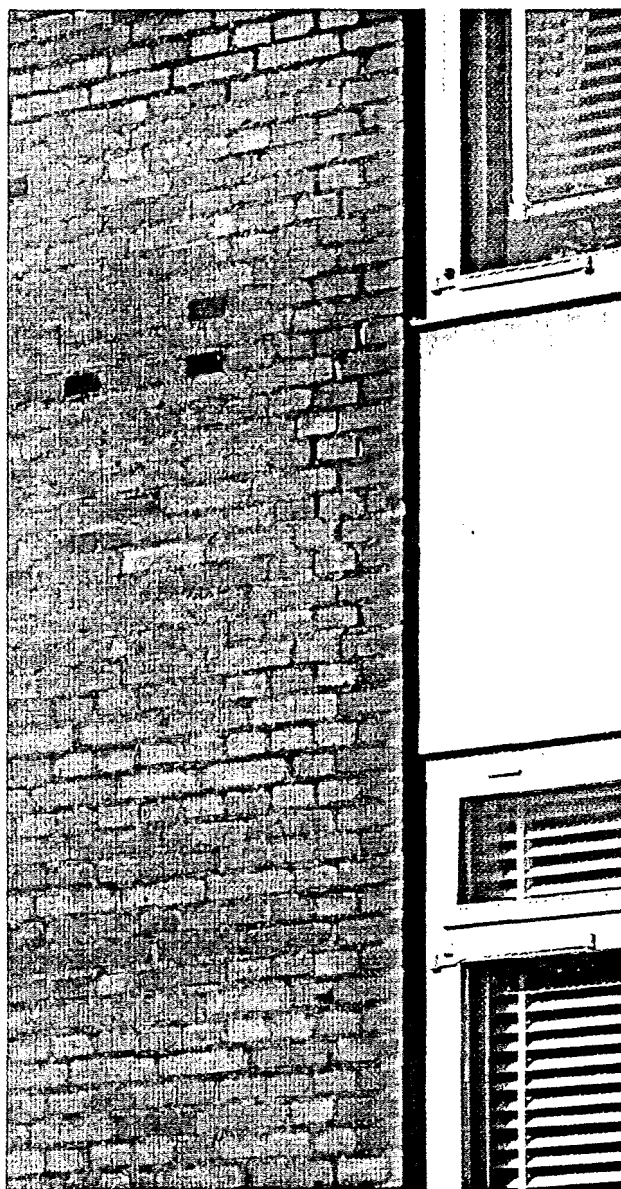
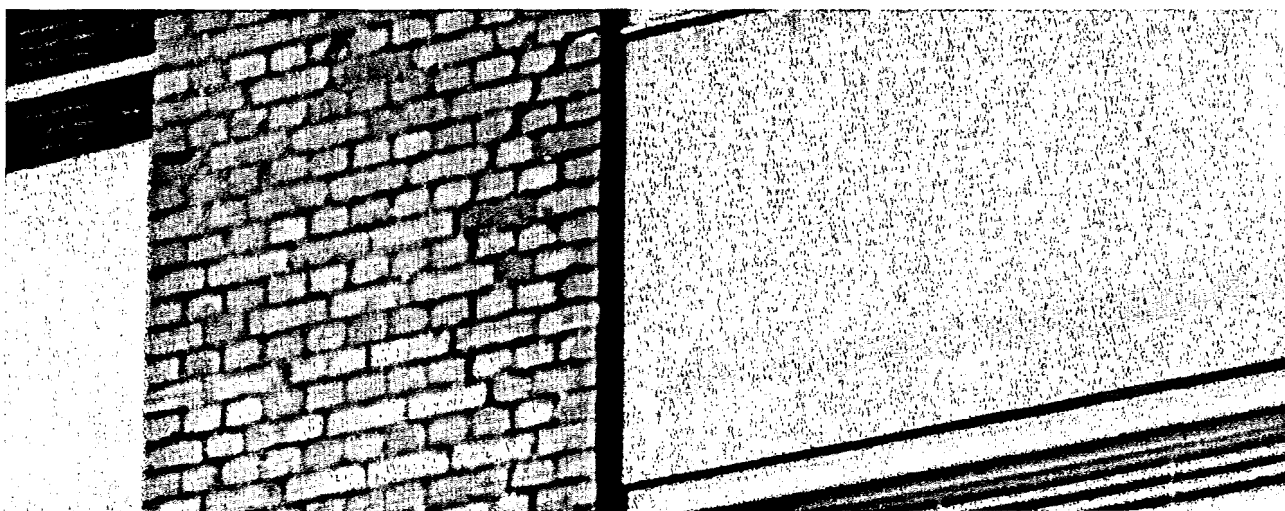
### *Revner i mur ved betonbrystning.*

I en større boligblokbebyggelse viste der sig revner i murværket i forbindelse med en del af de støbte brystninger. Revnerne i murværket er opstået, fordi beton og mursten er »støbt sammen«, således at bevægelser (svind) i betonen må gå over i murværket. Revnerne i facaden kunne også påvises indvendig. I en tom lejlighed prøvede man at hugge stenen væk på bagmuren. Det viste sig ved udhugningen, at trods asfaltering var der overordentlig intim forbindelse mellem beton og murværk i rillen. Således kunne det ses, at betonen på steder var løbet ind i studsfuger. Brystningen var i dette tilfælde støbt 25 cm ind i murværket. Ved udhugning i samme blok ved en anden brystning viste det sig, at brystningen var støbt 1/2 sten ind i murværket, og her var også intim forbindelse mellem beton og murværk. Murstenene flækkedes i skaller ved udhugningen. (se tegn. næste side).

Betonens bevægelser, svind og udvidelse, forårsagede af temperaturvariationer, naturligt følgende årtiderne, gør en effektiv reparation af revnerne umulig, med mindre grundfejlen rettes, hvilket vil være temmelig bekostelig i den store bebyggelse.

REVNE. OPSTÅET PÅ GRUND AF SAMMENSTØBNING AF BRYSTNING OG MURVÆRK.

Ved nærmere undersøgelse af 2 blokke, hvor der ikke var opstået synlige skader, viste det sig, at her var brystningerne ikke støbt sammen med muren, men der var muret omkring, således at der var en fuge mellem beton og murværk, og ydermere var der lagt svært papir om brystningsenderne, således at fri bevægelse af betonen var sikret.

Ved en udførelse som angivet på tegningen, havde man undgået de kedelige revner i murværket, og den rigtige udførelse havde ikke været dyrere.

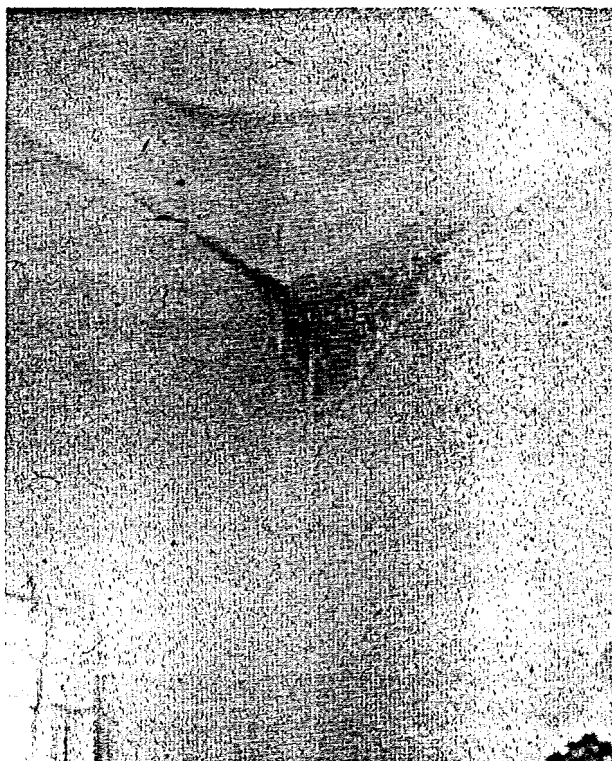
Fugtpletten er fremkommet på grund af manglende isolering mellem den ydre bærende betonkonstruktion. Der er fremkommet en kuldebro, hvor kulden ude fra føres ind i stuen og afkøler et område, hvor den vanddamp, der forekommer i stuen, forættes i form af frit vand på overfladen, som det kan ses på billedet.

Omfanget af skaden viste sig i høj grad at stå i forhold til beboernes forskellige opfattelse af nødvendigheden af udluftning, altså med stueluftens fugtighedsgrad. Det bemærkes f.eks., at en ganske enkel isolering, foretaget med en speciel maling, Seculate, tilsat findelte plantefibre, kunne hindre kondensation. Behandlingen er temmelig kompliceret, idet der skal stryges op til 5 gange for at opnå et godt resultat.

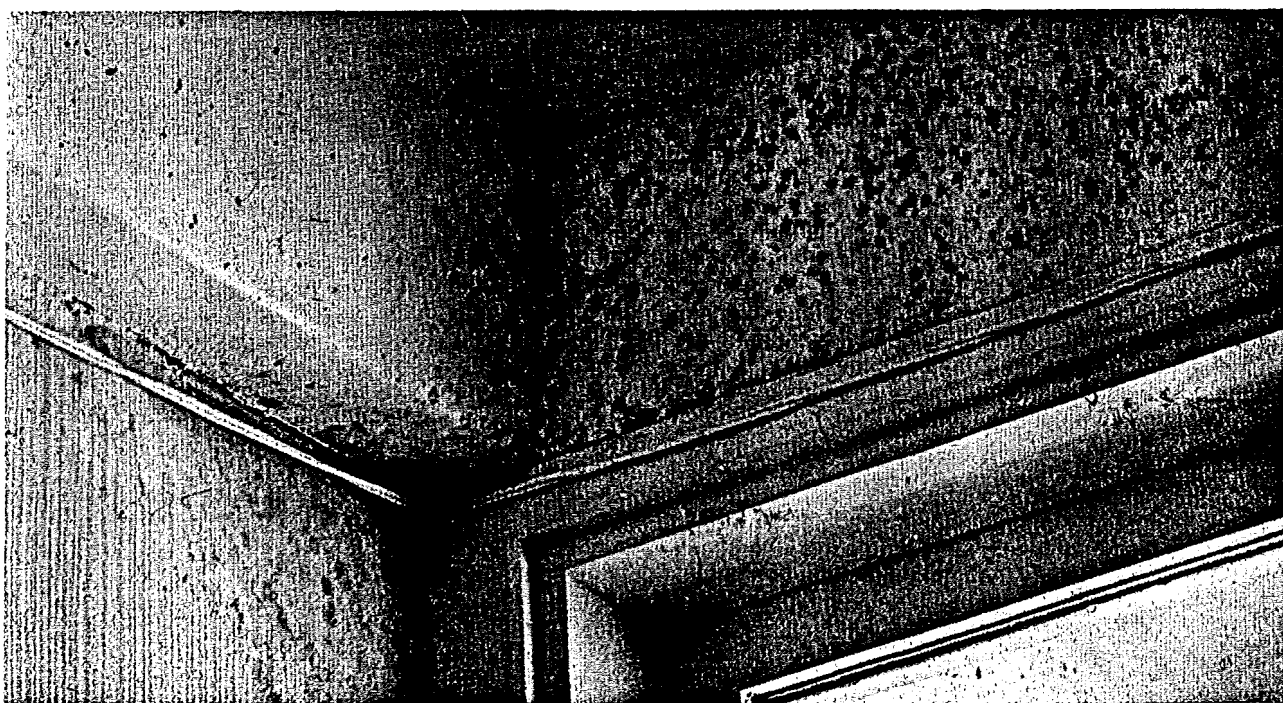
### *Kuldebro - gesimselement*

I dette tilfælde udgøres hjørnet af den udvendige facade over døren og en indvendig tværvæg.

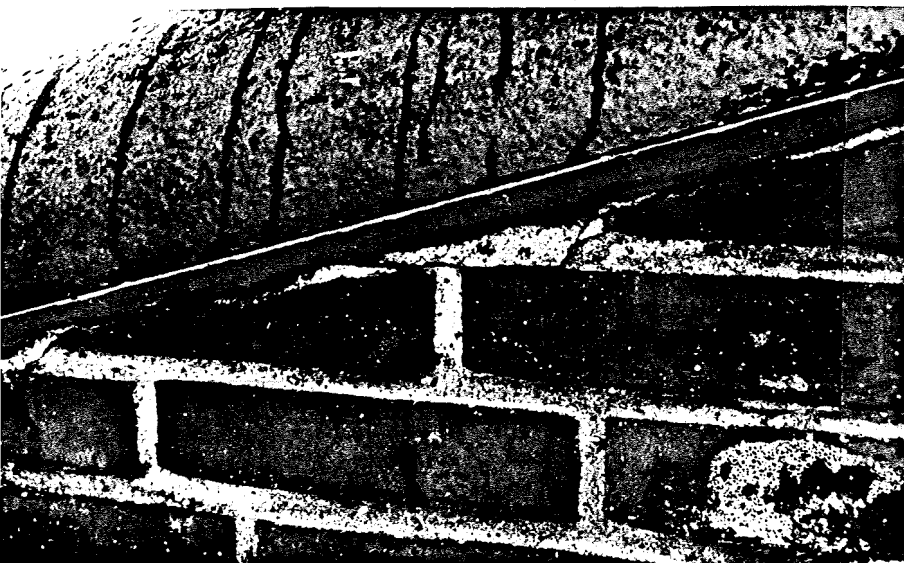
Mellem krybberør og murværk var der er stort antal huller i den elastiske fuger i form af vedhæftningsbrud.

Langs gavlene var der total vedhæftningsbrud.  
(se detalje 9)

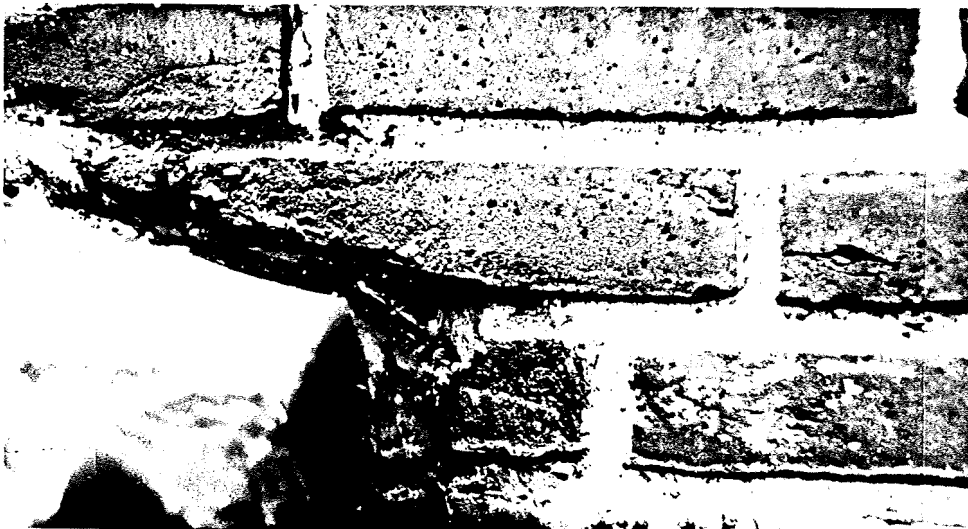
Inddækning mellem tagplader og murkroner var forkert udført med polyurethanskum. (se Eternitfabrikkens inddækningsforslag på tegn. 01.009b)

Udsnit, der viser den forkert projekterede inddækning. (se udførelsesfejl i form af utæt studsfuge lige over nederste kant af tagpladen).

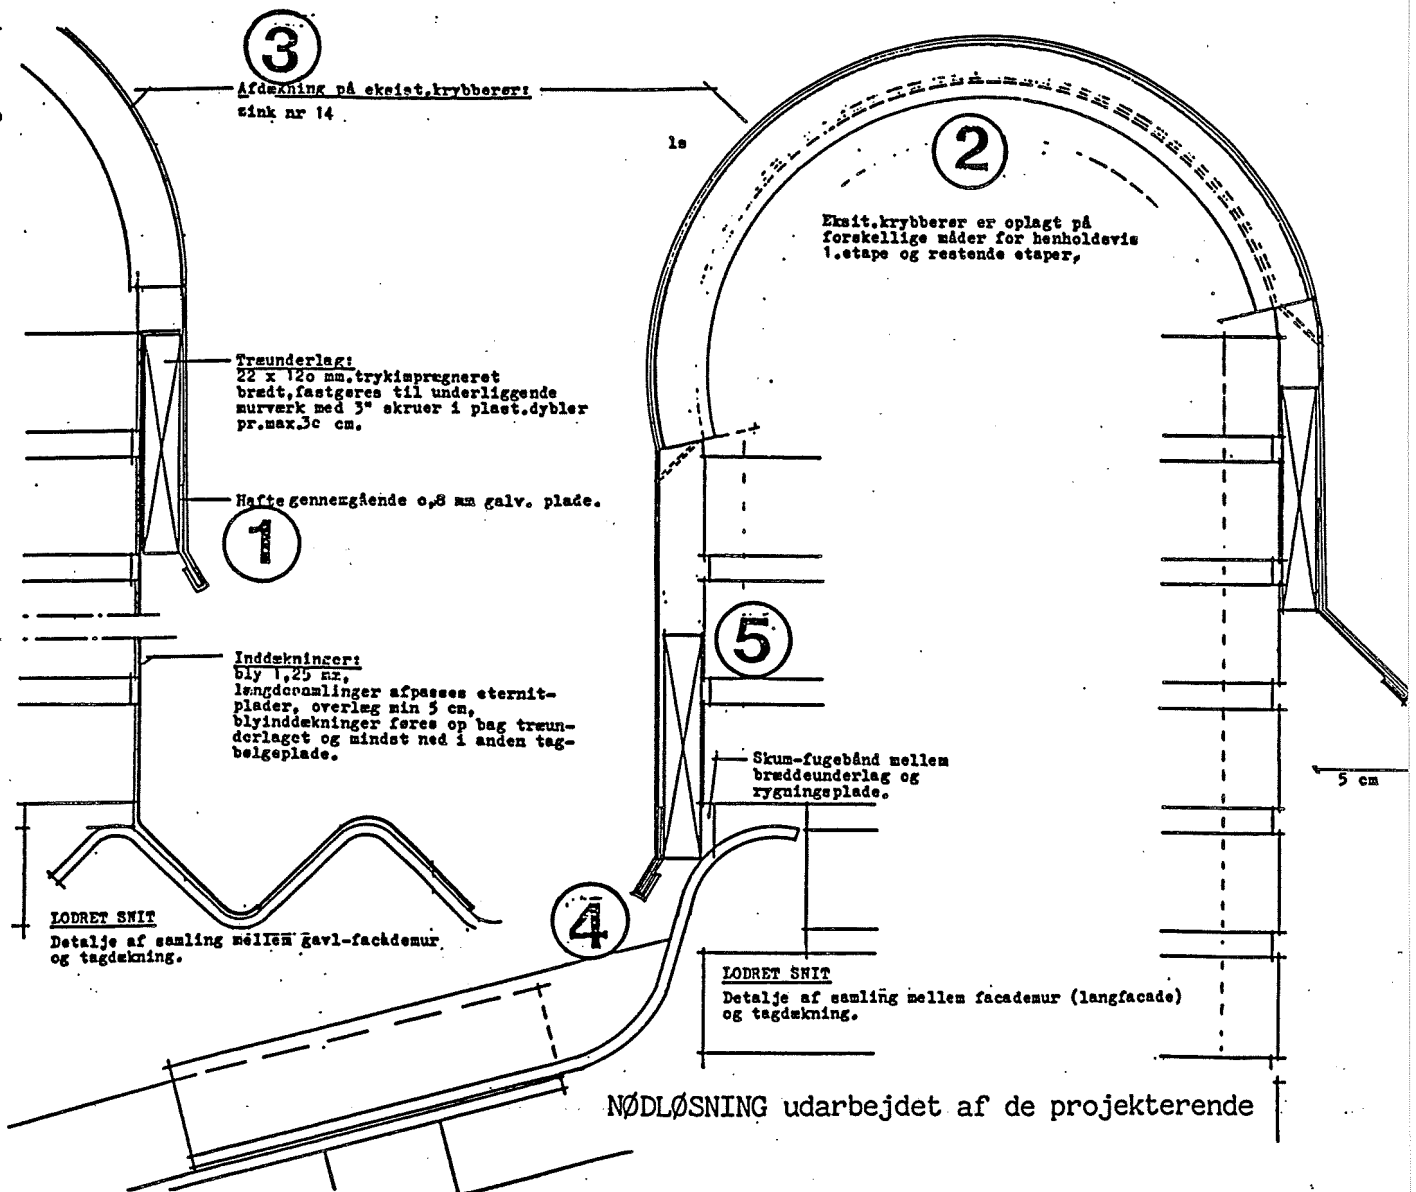
① - ⑤ med oldermandens bemærkninger  
se tegning nr. 01.009 R<sup>2</sup>a

FORSLAG TIL RENOVERINGSNØDLØSNING udarbejdet af Byggeriets projekterende tegnestue til afhjælpning af de omfattende fugt- og frostska-

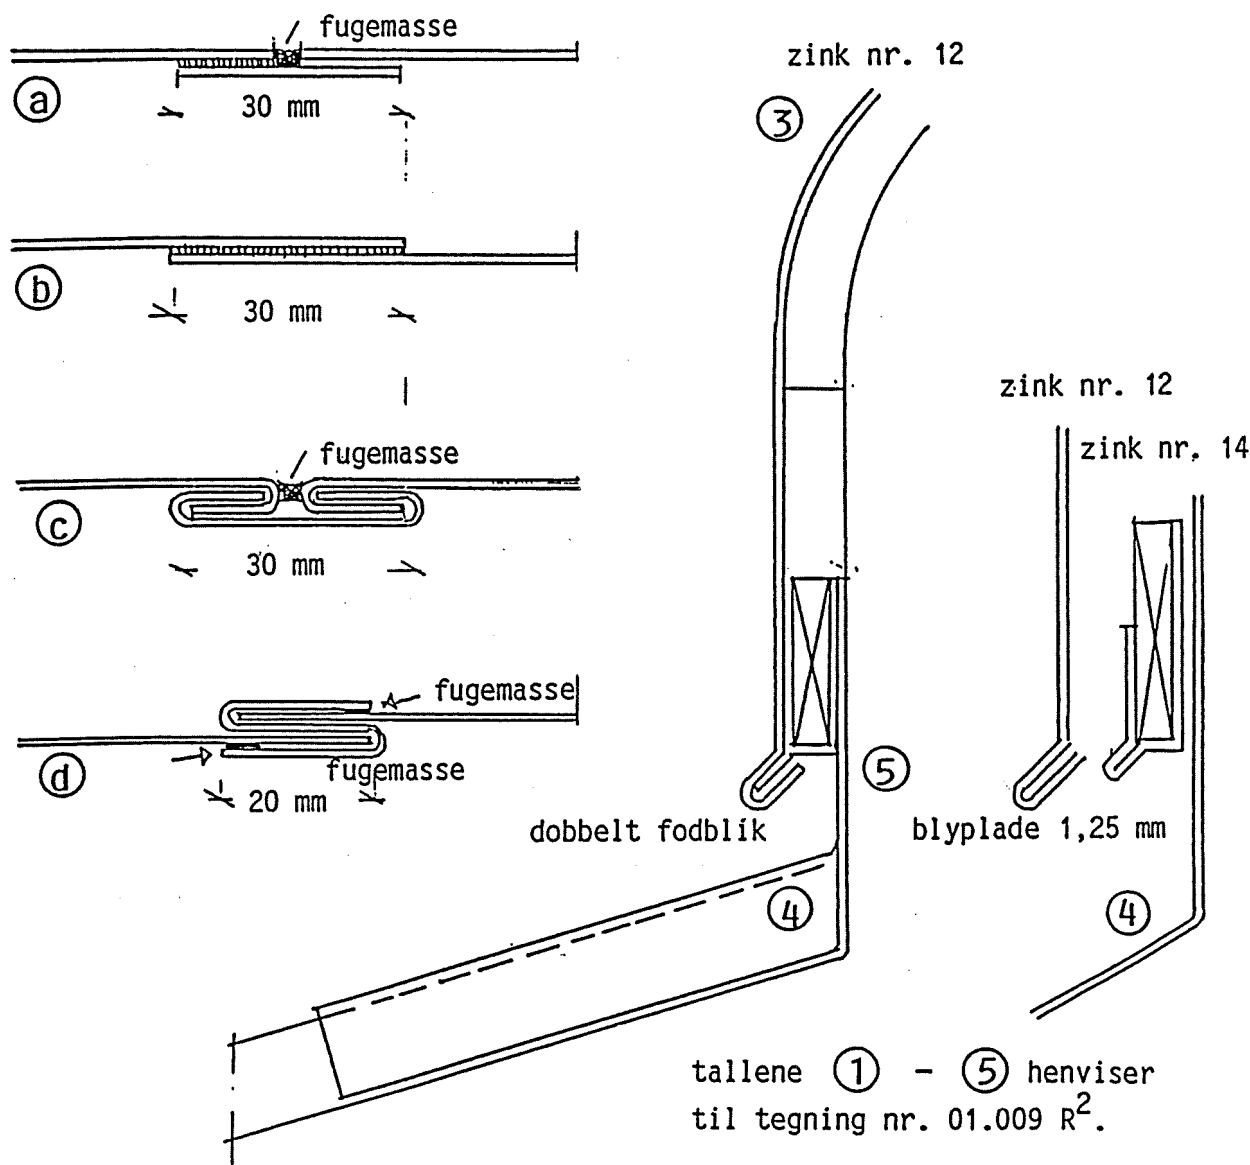
TEGNING nr. 01.009 R<sup>2a</sup>

tallene ① - ⑤ henviser til tegning nr. 01.009 R<sup>2</sup>.

Fhv. oldermand, blikkenslagemester Svend Eckeroth bemærker:

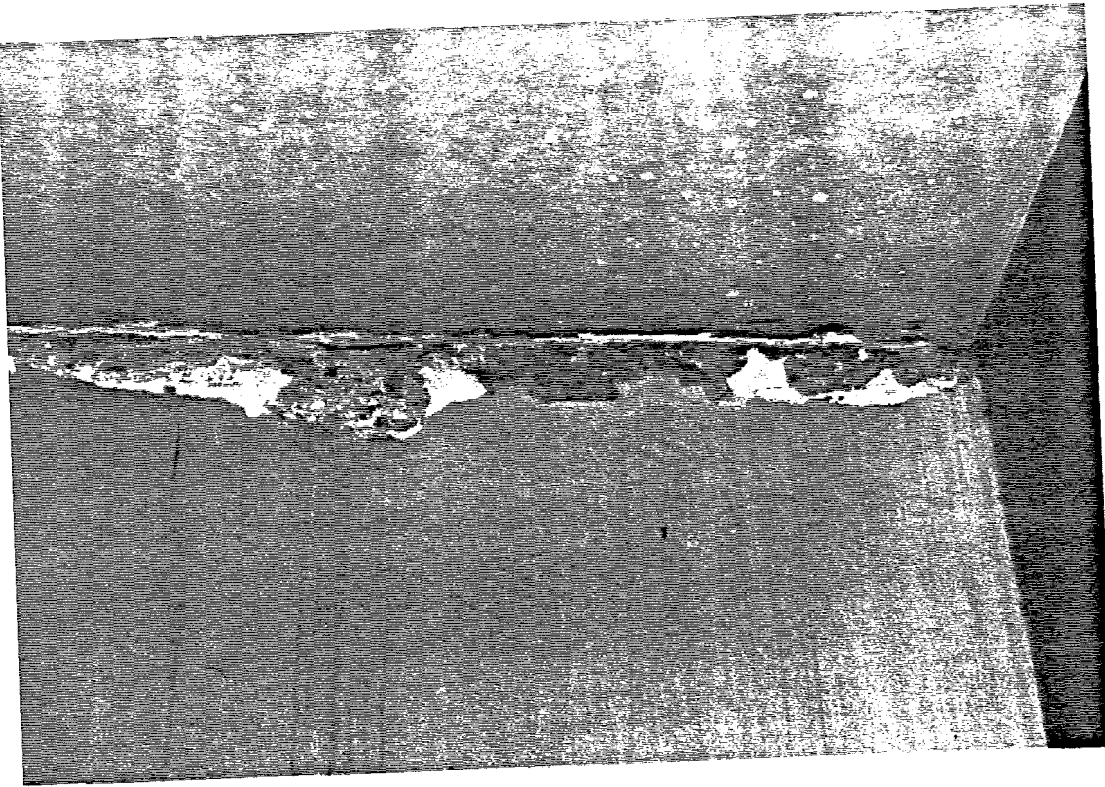
Afskalninger på altanvæg under altanen ovenover.

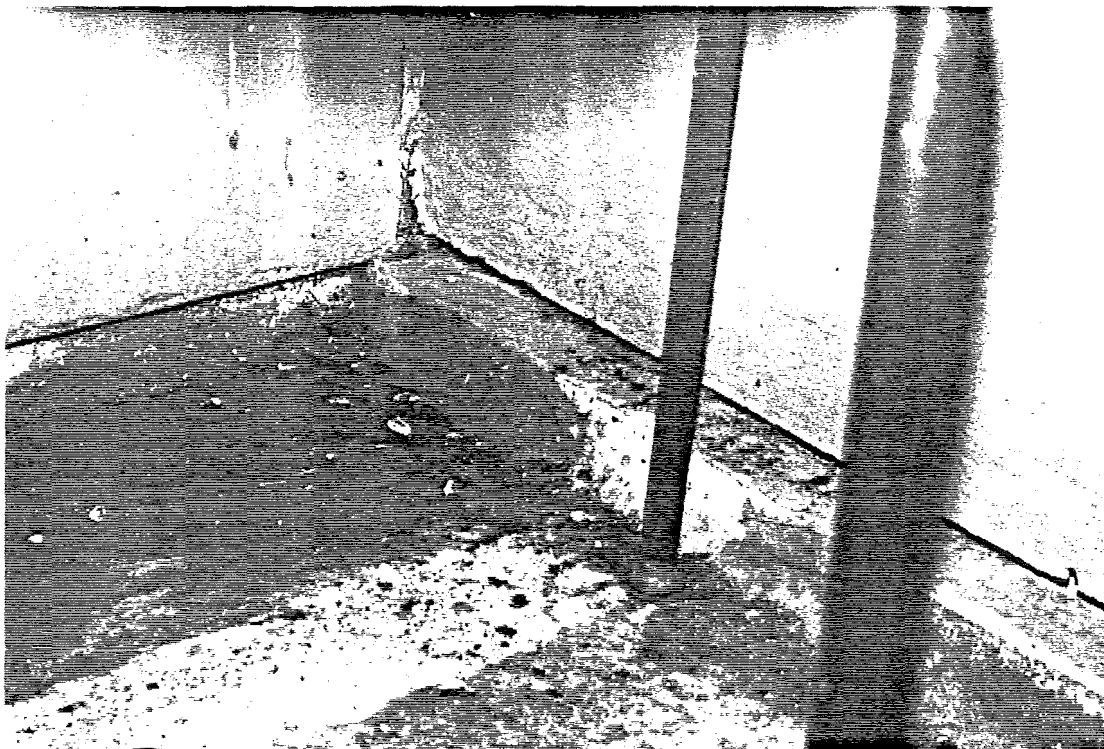
Altanpladen har sat sig, og understopningen under væggen er blevet utæt, så vand, der løber ned ad væggen, trænger ind i etagekrydset.

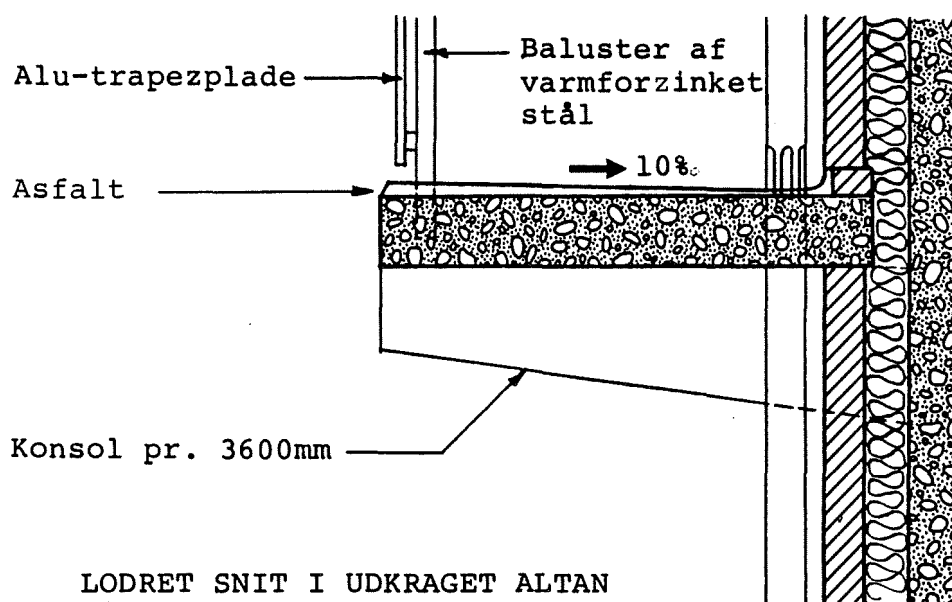
LODRET SNIT I UDKRAGET ALTAN  
MÅL 1:20

1. U hensigtsmæssig løsning.
2. Fare for revnedannelse.
3. Ingen drypnåse.
4. Fare for utætheder, idet plast og asfalt beton ikke har samme udvidelseskoefficient.
5. fare for revnedannelse.
6. Blødt mellemlæg mangler.

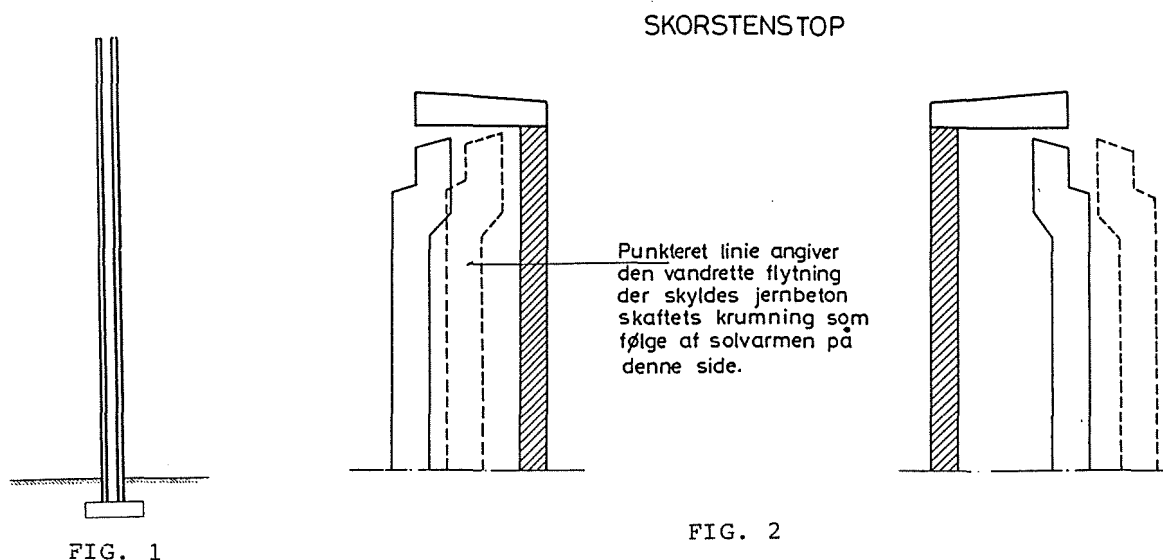
Som ung ingeniør var jeg med til at projektere en 65 meter høj jernbetonstorsten. På fig. 1 er vist en principskitse af skorstenen. Den er forsynet med en indvendig fritstående muret kerne; på fig. 2 er vist toppen af skorstenen; man ser den murede kerne, hvorpå en jernbetonplade for afdækning af skorstenen er placeret.

Kort tid efter at skorstenen var færdig, ringede den tilsynsførende: "Der er noget galt med kernen; den må være kommet ud af lod; man kan se det foroven, hvor afdækningspladen har flyttet sig i forhold til jernbetonskaffet".

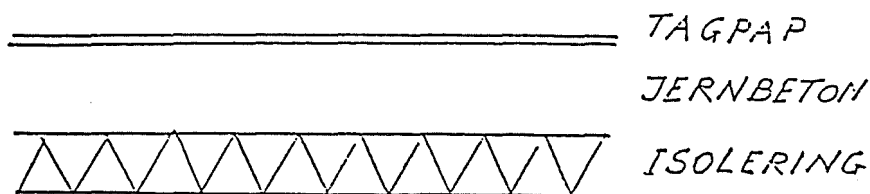
FIG 4.

Fig. 4 er en principskitse, der viser et fladt betontag, der er varmeisoleret på undersiden. En sådan konstruktion er tidligere lavet i ret stort omfang, f. eks. ved at lægge træbetonplader ud på en spredt forskalling, hvorpå der blev støbt direkte mod træbetonpladerne.

Det er imidlertid indlysende, at betonpladen - især hvis der på denne ligger tagpap, som i solskin kan opnå høje temperaturer - bliver udsat for betydelige temperaturpåvirkninger, der igen resulterer i bevægelser, der kan beskadige tilstødende bygningsdele, f.eks. murede vægge. Ved at flytte isoleringen op på oversiden af betonpladen kan der opnås en klækkelig reduktion af temperaturpåvirkningerne. Følgende erfaringer fra praksis bekræfter dette.

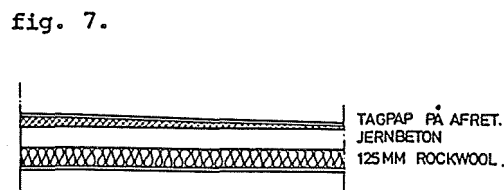
TAGKONSTRUKTION  
PLEJEHJEM II

Anderledes derimod med plejehjem II. Det er også bygget i atriumform i nogenlunde samme størrelse som plejehjem I. Materialer og konstruktioner svarede i øvrigt til plejehjem I, dog med den meget vigtige undtagelse, at varmeisoleringen her lå på undersiden. Se fig. 7.

Temperaturbevægelserne var i dette tilfælde årsag til betydelige revneskader i bygningens murværk, og før revnerne blev repareret, blev taget isoleret på oversiden for at forhindre revnerne i at komme igen. Temperaturpåvirkningerne vil jo få betonpladen til at virke som en "pumpe", der pumper i takt med årstidernes skiften.

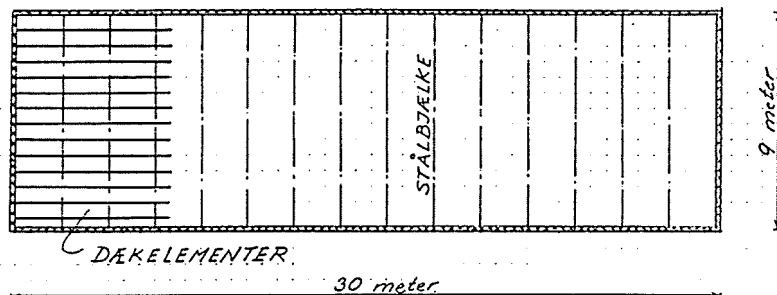
FIG. 8

I forbindelse med et hospitalsbyggeri skulle jeg engang projekttere et krybekælderdek under en behandlingsafdeling, som udgjorde et stort lokale på 9,00 x 30,00 meter uden egentlige skillevægge. Af fig. 8 og 9 fremgår, hvordan den bærende konstruktion er opbygget.

Et system af bærende RHS stålbjælker pr. 2,00 m vinkelret på facaden understøtter de 10 cm tykke armerede letbetonplader, som altså forløber parallelt med facaden. Oven på lecadækket er udstøbt et 5-6 cm tykt uarmeret betonafretningslag (slidlag), på hvilket stiftmosaikken er klæbet.

Betonafretningen blev udstøbt i november 1970, på hvilket tidspunkt der samtidig blev sat varme på bygningen. Umiddelbart før bygningen blev taget i brug i juni 1971, viste der sig en fin revne i stiftmosaikken som vist på tegningen. Vi tog ikke revnen højtideligt, men reparerede den bare. Den kom imidlertid igen og blev større og større. I januar 1972 var revnevidden 6-7 mm.

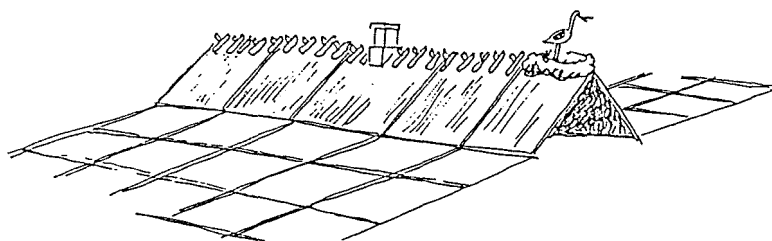
SKADESTYPER  
FIG. 14

På fig. 14 er angivet de skadestyper, som forskydnings- og normalspændinger kan afstedkomme.

Længst til venstre ser vi det tilfælde, hvor forskydningspændingen overstiger brudværdien, hvorved beklædningen løsnes ved randen.

I midten det mere dramatiske og ikke ualmindelige opbulingsfænomen. Her overskrides forskydningsbrudstyrken ikke; men normalkraften er så stor, at trækmodstanden vinkelret på forbindelseslaget overvindes, så vi får et stabilitetsbrud som i en søjle. En ofte forekommende variant af denne skadestype er opskydning af 2 ved siden af hinanden liggende fliserækker i en "tagryg".

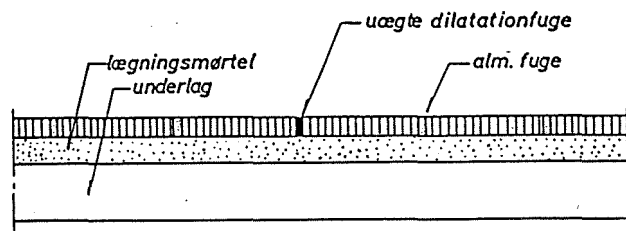
FIG. 15

TRADITIONEL GULVKONSTRUKTION MED UÆGTE  
DILATATIONSFUGER

På fig. 15 er vist en traditionel gulvkonstruktion med en uægte dilatationsfuge eller skindilatationsfuge i selve fliselaget og kun her. Hvorfor uægte? Jo, selv om der er anvendt elastisk fugemasse til fugen kan der nemlig ikke foregå nogen synderlig bevægelse i fugen, eftersom man jo har gjort, hvad man kunne for at få fliserne til at hænge så godt fast på underlaget som muligt. Denne konstruktion har i hvert fald tidligere været meget almindelig her i Danmark. Virkningen af de uægte dilatationsfuger er imidlertid højst problematisk. Det kan nemlig eftervises, at størrelsen af de forskydnings-spændinger, der forekommer ved den fri rand, praktisk talt er uafhængigt af feltets størrelse, når der anvendes en traditionel cementbaseret lægningsmørtel. Eller sagt på en anden måde: Ved at underopdele en fliseblade med uægte dilatationsfuge får man en kraftig forøgelse af antallet af løbende meter fri rand. Og med den fri rand følger forskydnings-spændinger. Og dermed er der naturligvis statistisk en større risiko for et eller andet sted at få forskydningsbrud. Man kan dog ikke se bort fra, at de uægte fuger kan have en vis positiv effekt derved, at udknækningslængden af fliselaget reduceres og dermed faren for opbuling. Men man kommer ikke uden om, at de uægte fuger er et tveægget sværd. Flere af de førende fabrikanter af keramiske fliser har da også ladet den uægte dilatationsfuge udgå af lægningsanvisningerne.

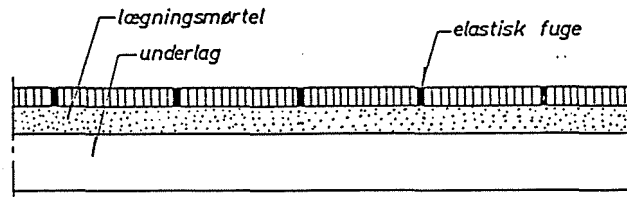
FIG. 16

TRADITIONEL GULVKONST. MED ALLE  
FUGER ELASTISKE

Hvis man derimod konsekvent udfylder samtlige fuger med en blød fugemasse, stiller sagen sig anderledes se fig. Så "blødgøres" beklædningen, hvorfor såvel forskydningsspændinger som normalspændinger formindskes. Man får derfor en konstruktion, der er mere sikker mod skader af alle 3 typer. Til gengæld vil kanterne være mere sårbare, hvilket man bør være opmærksom på ved industrier og lign., hvor der forekommer truckkørsel.

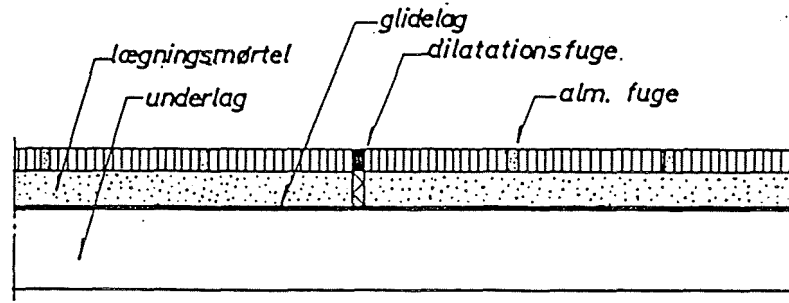
F I G U R 17

Svenskerne går varmt ind for helt at frigøre gulvkonstruktionen fra underlaget ved at indskyde et glidelag og i øvrigt inddele gulvet med dilatationsfuger, så man får gulvfelter, der kan arbejde uafhængigt af underlaget. En principskitse af et sådant flydende gulv er vist på fig. Det bemærkes, at dilatationsfugen her skærer helt igennem flise - som lægningslag; der er altså tale om ægte dilatationsfuger. Det flydende gulv vinder efterhånden også indpas her i landet.

FLYDENDE GULVKONSTRUKTION
