Renovering af el-installationen i en lejlighed

SBI-MEDDELELSE 38 · STATENS BYGGEFORSKNINGSINSTITUT 1983

RENOVERING AF EL-INSTALLATIONEN I EN LEJLIGHED
Et eksempel

Søren Skibstrup Eriksen

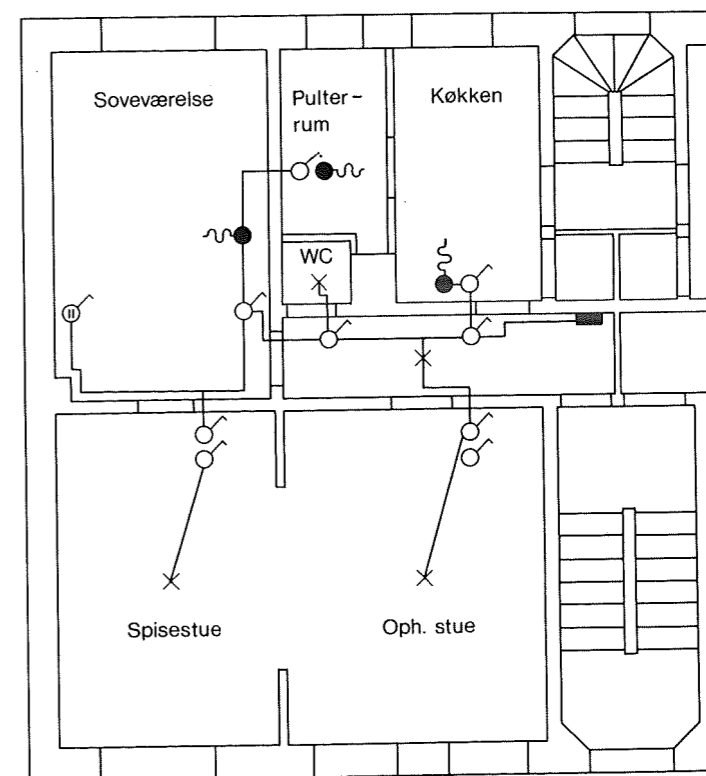
Den oprindelige faste el-installation var udført som en synlig rørinstallation. Dette gælder dog ikke de rør, der var ført til de 2 lampesteder i stuerne, idet disse var udført som skjulte rør i bjælkelaget. Installationen indeholdt kun 1 stikkontakt, placeret i det nuværende soveværelse. Se figur 1.

Figur 1. Plan over lejligheden, inden modernisering med den oprindelige faste installation indtegnet.

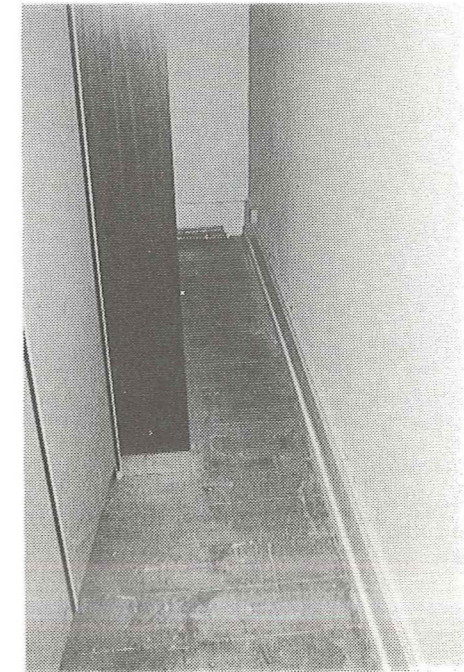
Figur 10. Det kræver plads at fastgøre et kabel på et fodpanel, og derfor kan det blive tidsrøvende når der som her kun er lidt plads mellem skab og væg.

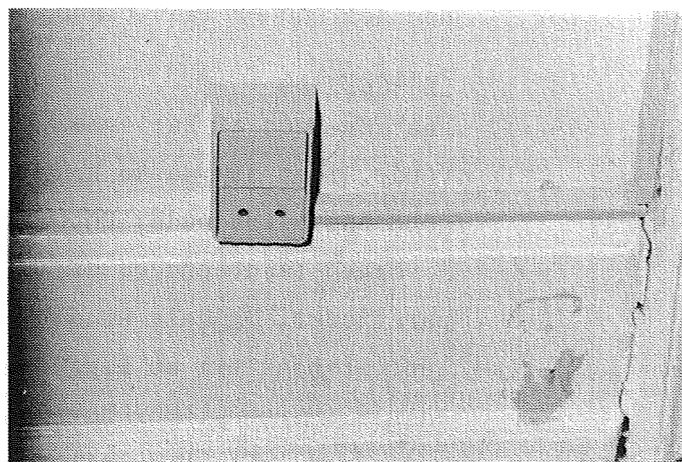
Fastgørelse af liste til fodpanel gik derimod meget nemt. Som det fremgår af figur 12, er listen blevet lagt ned og ført ind i stikkontakten. Denne anvendelse er underlaget ikke beregnet til, men det viste sig her, at det ville være en meget stor fordel at lægge listen ned på fodpanelet istedet for at fastgøre den til væggen.

Figur 12. Liste med kabel fastgjort til fodpanel. Listen er lagt ned og derefter ført ind i stikkontakten.

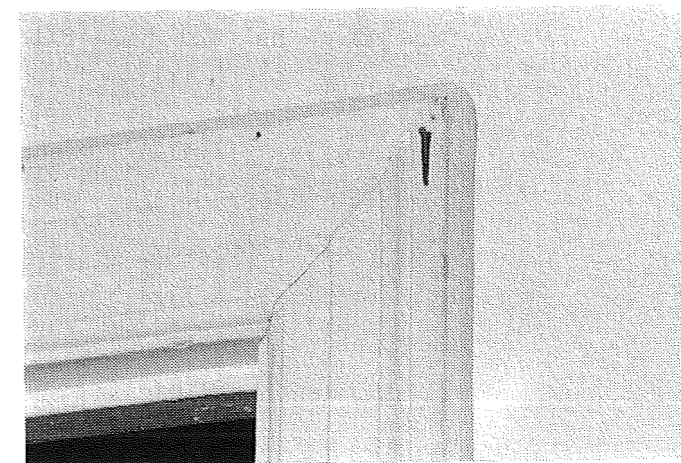
Normalt vil et fladkabel, der er placeret med den brede side mod væggen have en stor radius ved bukning af kablet. Det medfører, fx når kablet skal omkring en dør, at der vil blive nogle store hulrum mellem kabel og indfatning. Ved at vende kablet kan man få en pæn installation, som det fremgår af figur 14. Det samme gælder hvis der er spring på fodpanelet, så kan det også være en stor fordel at vende kablet, se figur 15. Yderligere lettes fastgørelsen, idet listen kan sømmes fast.

Figur 14. Kablet er ført omkring en dør med den brede side mod indfatningen. Dette giver det pæneste resultat.

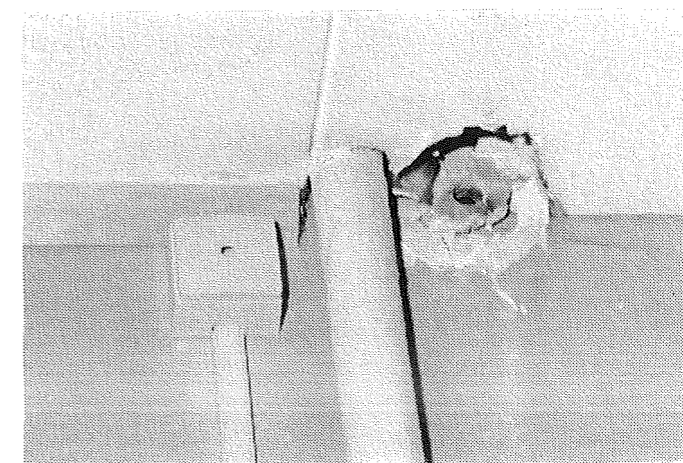
Det eneste problem ved denne løsning er, at det

kan være svært at fastgøre underlaget, på grund af træbjælken øverst i væggen, hvor pudsen let faldt af ved boring af huller.

Figur 16. Lampeudtag placeret lige under loft, med kabel direkte fra afbryder ved dør.

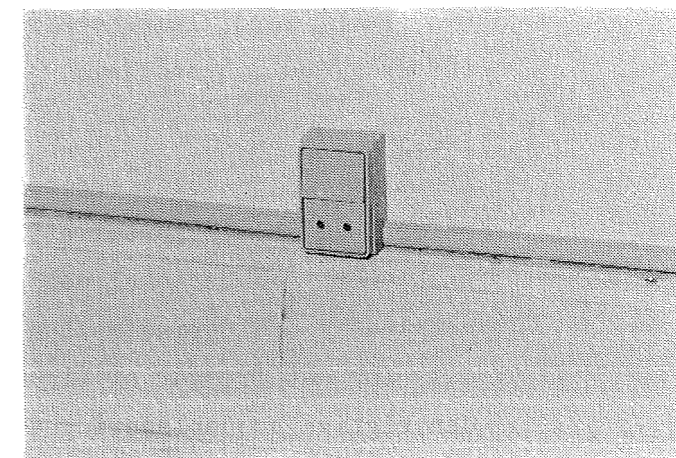
Hovedparten af stikkontakterne blev placeret oven på fodpanelet, idet dette gav den nemmeste og pæneste løsning, se figur 17.

Figur 17. Stikkontakt placeret over fodpanel i underlag.

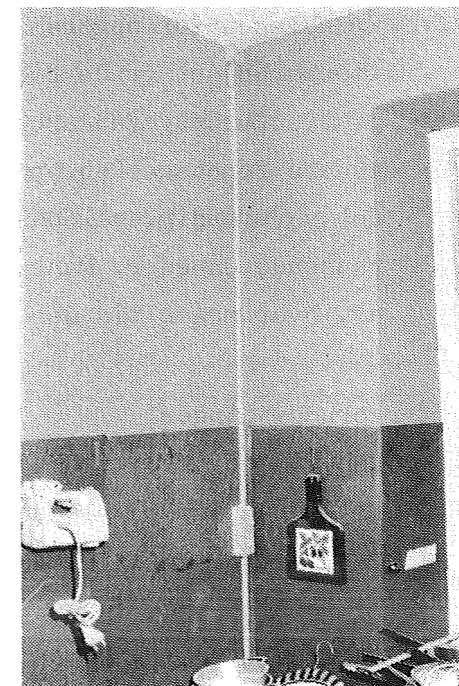
Figur 19. Lampested placeret i køkkenet under loft ved facaden. Afbryder og stikkontakt er placeret lige nedenunder. Det betyder, at ved en ændring af køkkenet kan denne installation nemt laves om til en installation under overskabe.

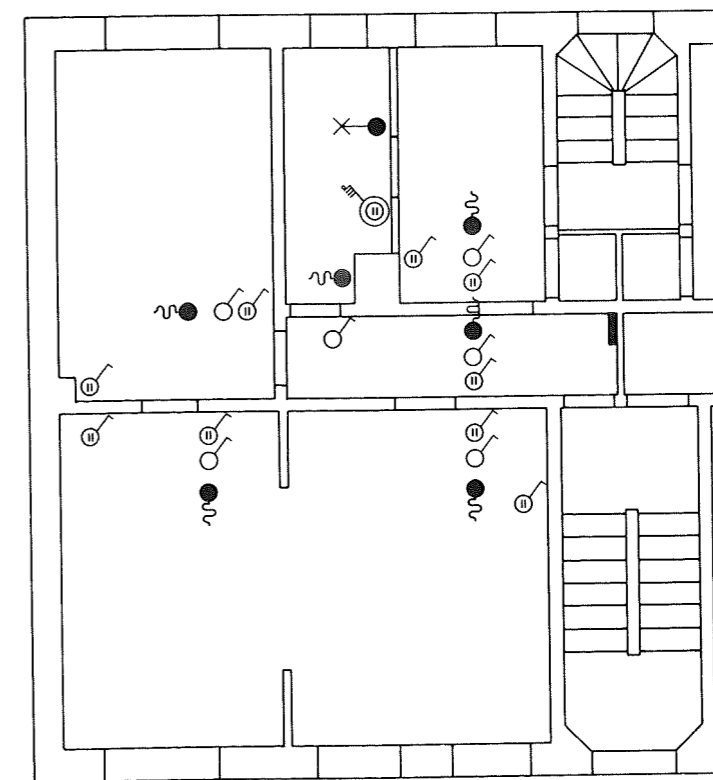
Grundmodellen er beregnet udført som vist i figur 21 og indeholder de på tegningen viste lampeudtag, afbryder og stikkontakter. Der er ikke udført jordkontakt på stikkontakter i køkkenet, og det kan diskuteres om der ikke burde have været det.

Figur 21. Den beregnede grundmodel, med de på tegningen anførte lampeudtag, afbrydere, stikkontakter og tilhørende kabler. (- måleretavle og stigeledning).
