# Nye vådrum i gamle boliger

Erfaringer fra en undersøgelse af 44 nyere vådrum

SBI-MEDDELELSE 87 · STATENS BYGGEFORSKNINGSINSTITUT 1991

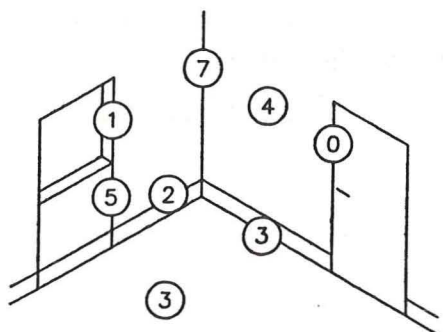
### Revner

Der forekom revner i 17 af de 44 rum. Heraf fandtes revner i gulv eller overgangen mellem gulv og sokkel i 6 rum (mere end 10% af rummene), men i ingen af rummene var revner i mere end to typer af bygningsdele. Illustrationen viser fordelingen af revneforekomster i følgende konstruktioner:

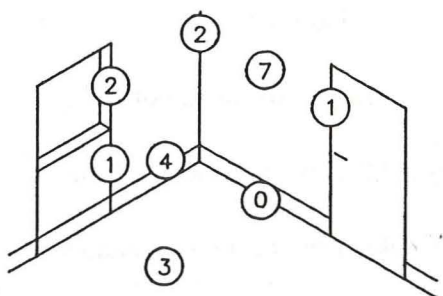
### Manglende vedhæftning

I 13 af de 44 rum forekom manglende vedhæftning af belægning eller beklædning. I 3 rum (ca. 10% af rummene) forekom svigtet som manglende vedhæftning af gulvbelægning. Illustrationen viser fordelingen af manglende vedhæftning i følgende konstruktioner:

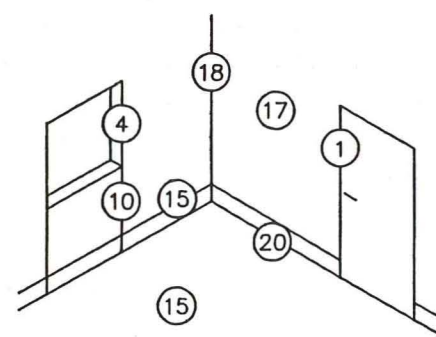
### Fugesvigt, revner, manglende vedhæftning og sætninger

Den totale fordeling af fugesvigt, revner, manglende vedhæftning og sætninger er vist på illustrationen. Fugesvigt i pvc omfattede mangelfuldt udførte svejsninger, mens revner i pvc var noteret, hvor en svejsning enten var brudt i midten af svejsetråd eller ved en af siderne. De fundne revner i gulv forekom typisk ved opkant til bruseniche, hvor der også manglede pvc-vedhæftning på gulv. Fugesvigt i pvc-gulv/sokkel hydrørte oftest fra mangelfulde svejsninger bag henholdsvis rørgennemføringer i gulv og skråsnit ved gulvets hjørner. (Se foto i Bilag 6).

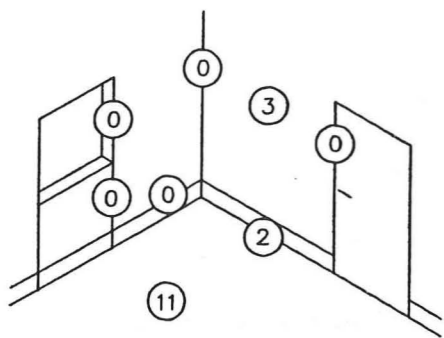
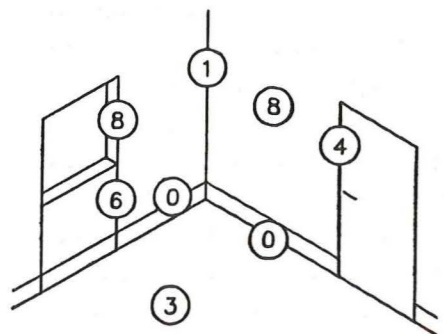
#### Fugtophobninger

Der forekom fugtophobninger i 20 af 44 rum. Kun i 3 rum (mindre end 10% af rummene) målttes fugtophobninger i gulvet. I ca. 10% af rummene var det ikke muligt at måle eventuelle fugtophobninger i vægge og gulve, da overfladerne på undersøgelsestidspunktet stadig var fugtige efter badning. Der konstateredes fugtophobninger ved 8 vinduer og 4 døre, der var placeret tæt ved bruser. 6 fugtophobninger i vægfladerne blev fundet i forbindelse med utætte gennemføringer i bruseområdet. De 2 øvrige fugtophobninger i vægge blev fundet i forbindelse med sætning, revnedannelse og vedhæftningssvigt. (Se foto i Bilag 6).

Der blev fundet 5 fugtophobninger i vinduesbrystninger som følge af revnedannelser ved ny udmuring eller pladeudfyldning af nicher og herudover 1 fugtophobning ved vinduesbrystning. Alle fugtophobninger i vinduer og døre konstateredes i forbindelse med direkte vandpåvirkning. (Se fotos i Bilag 6).
