SBI-SÆRTRYK
248

Jørgen Kristensen:
Horisontal lydtransmission i et etagekryds

Horisontal lydtransmission i et etagekryds

SÆRTRYK AF BYGGEINDUSTRIEN NR. 11, 1973

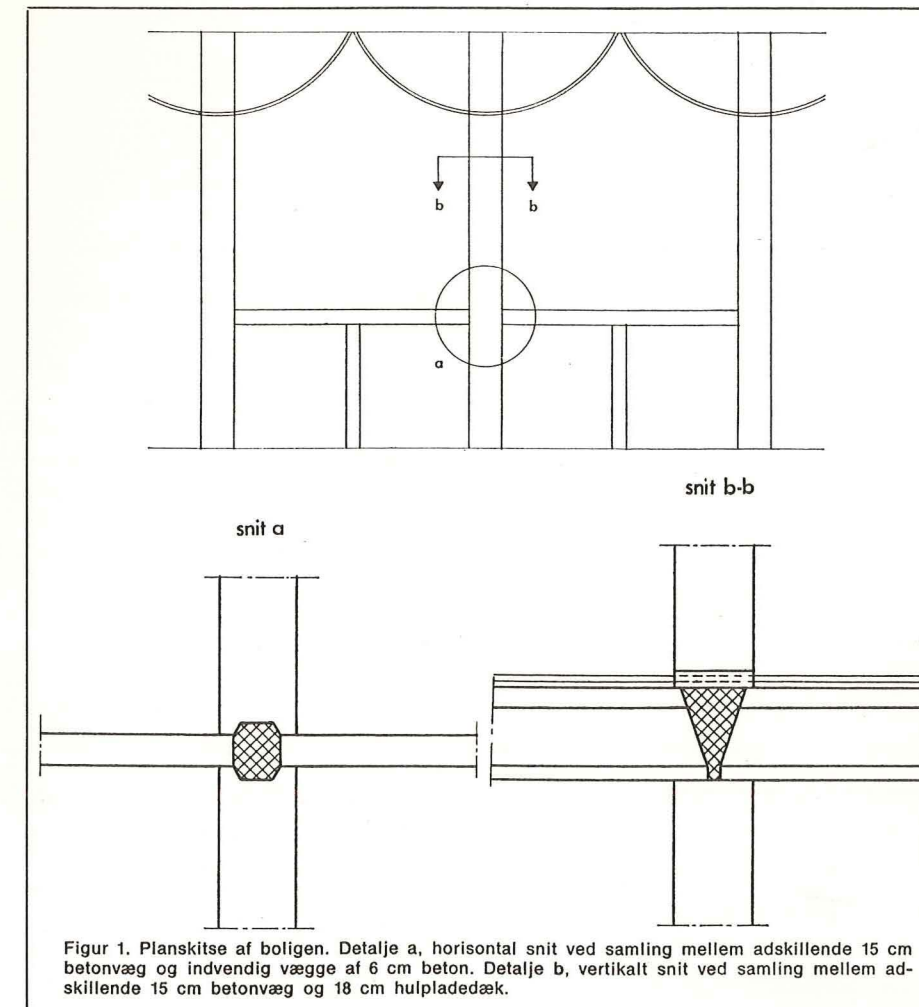
Undersøgelsen er foretaget i bygninger, hvor den overvejende del af boligerne består af et beboelsesrum samt bad og entré. En planskitse er vist i figur 1. Samlingen mellem betonelementvægge og -dæk med tykkelser på henholdsvis 15,0 cm og 18,5 cm er udført som traditionelle etagekryds. Der har fra tidspunktet for påbegyndelse af byggeriet været en tæt kontakt mellem projekterende, tilsynsførende og udførende teknikere om den rigtige udførelse af samlinger mellem betonelementer af alle typer. Det må således fremhæves, at der her er tale om et byggeri, hvor man har været sig alle problemer vedrørende samlinger bevidst, og hvor man har forsøgt at gennemføre et effektivt tilsyn ledsaget af grundig arbejdsinstruktion.
