Energibesparelse ved vinduesudskiftning

- erfaringer fra et forsøg med
vinduesforbedring

af Mogens Nørregaard, Dominia A/S og
Alice Kjær, Statens Byggeforskningsinstitut

STATENS BYGGEFORSKNINGSINSTITUT

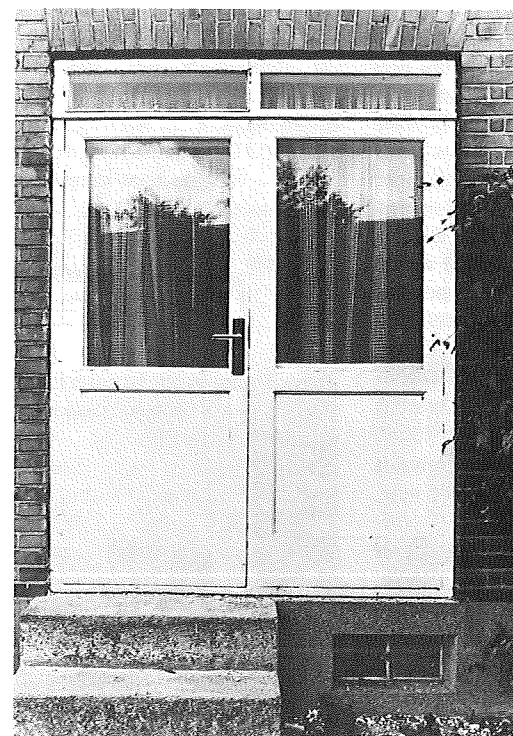
Fig. 3. Oprindeligt havedørsparti. Ventilation igennem traditionel trækrude.

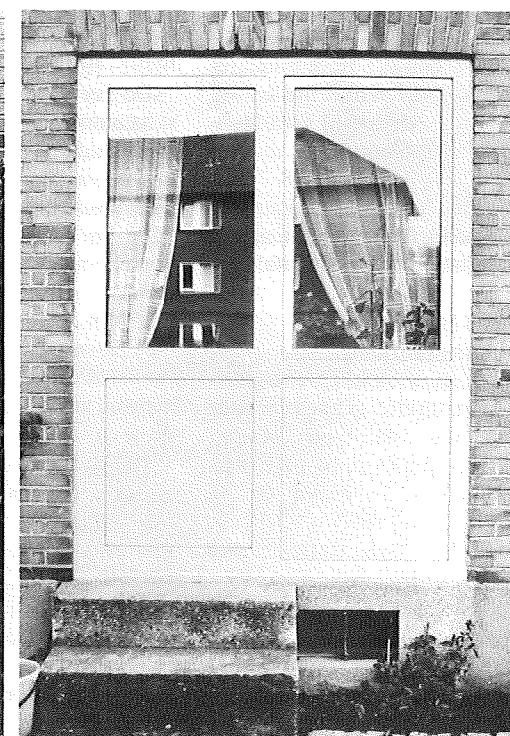
Fig. 4. Nyt havedørsparti i blok 6. Ventilation opnås ved en åbning af vinduet i kipstilling.

Havedørspartiet, der oprindeligt bestod af dør og sideparti med brystning og fast glas, blev nu udført med indadgående dørfløj og en indadgående side-bundhængt vinduesramme. Brystningen blev isoleret med 100 mm mineraluld. Ændring af

det faste glas til en oplukkelig ramme skyldtes beboernes ønske om at få bedre ventilationsmuligheder.

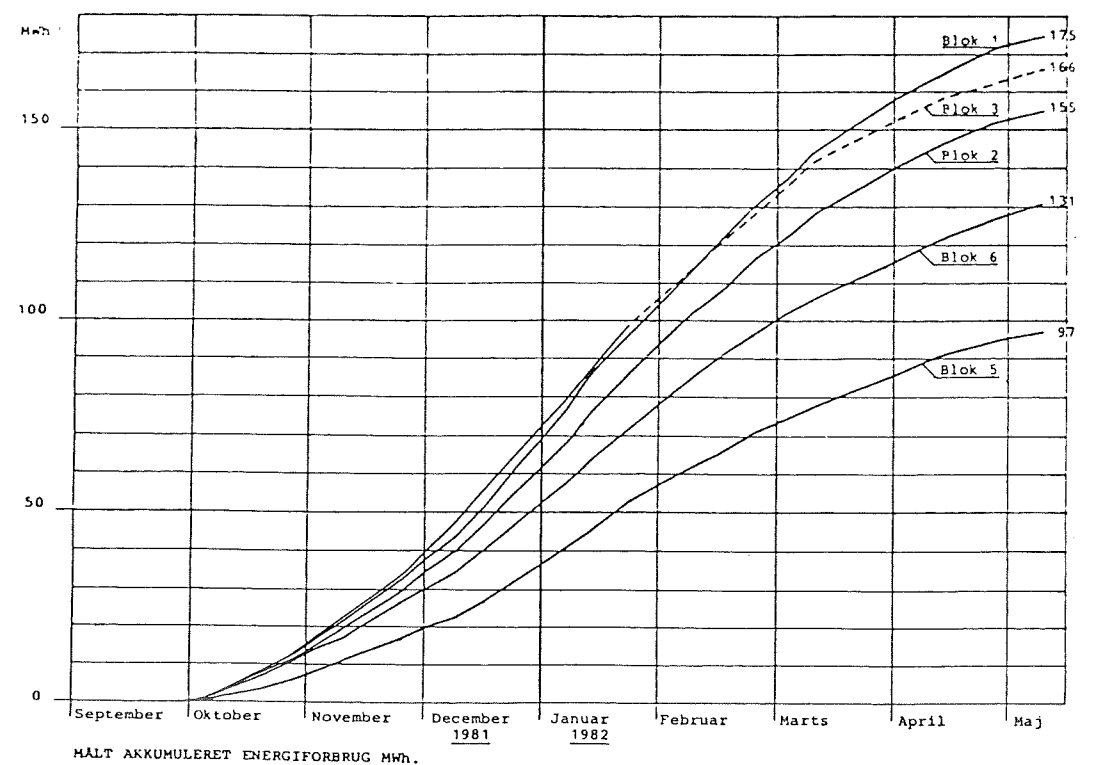
Det målte akkumulerede energiforbrug for varmesæsonen 1981/82 i MWh er vist på fig. 7. Resultaterne, der er korrigeret for mindre perioder med funktionsvigt og uregelmæssigheder er angivet i tabel 1.

Fig. 7. Målt akkumuleret energiforbrug i MWh i varmesæsonen 1981/82.
