Udvendig efterisolering af en etageejendom

Byggeteknik, priser, energibesparelse

SBI-RAPPORT 132 · STATENS BYGGEFORSKNINGSINSTITUT 1981

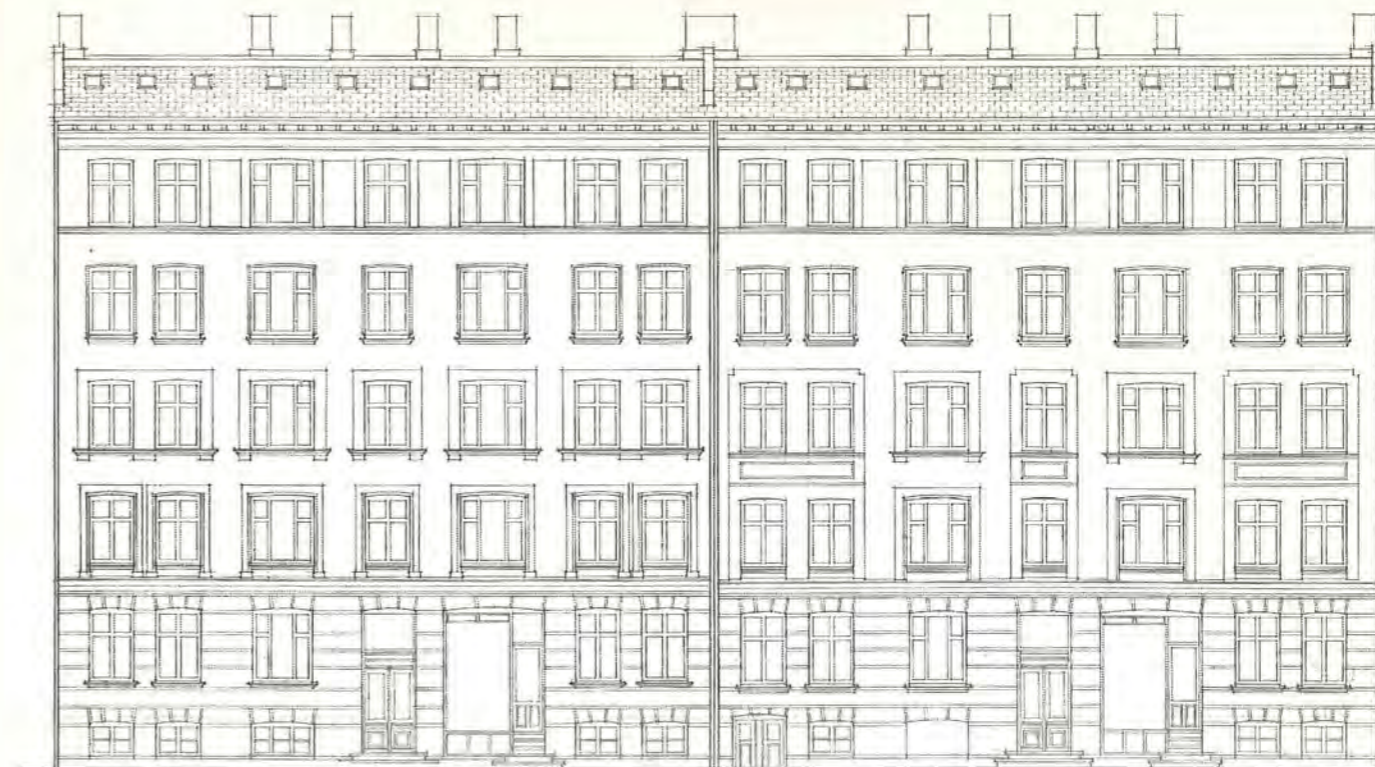
Figur 1. Oprindelig gadefacade.

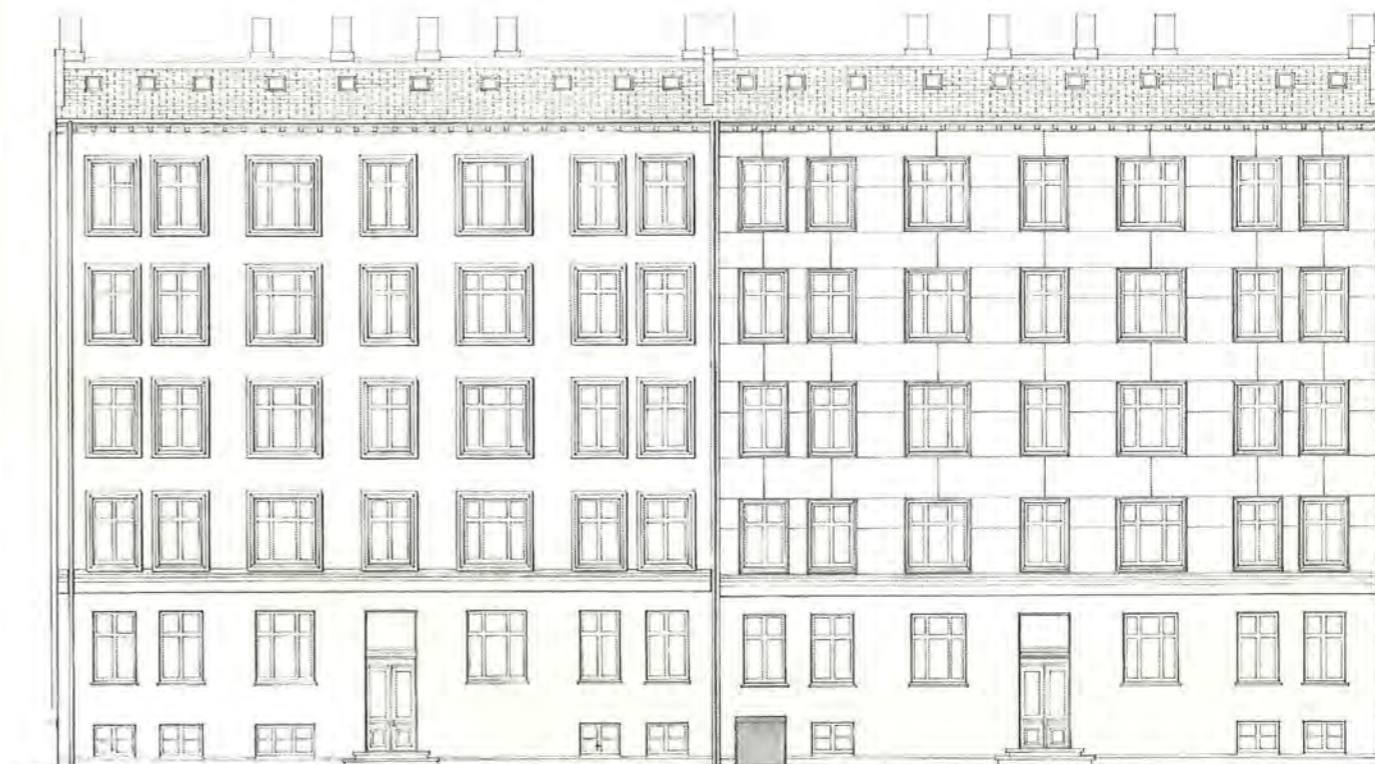
Figur 2. Gadefacade efter isolering.

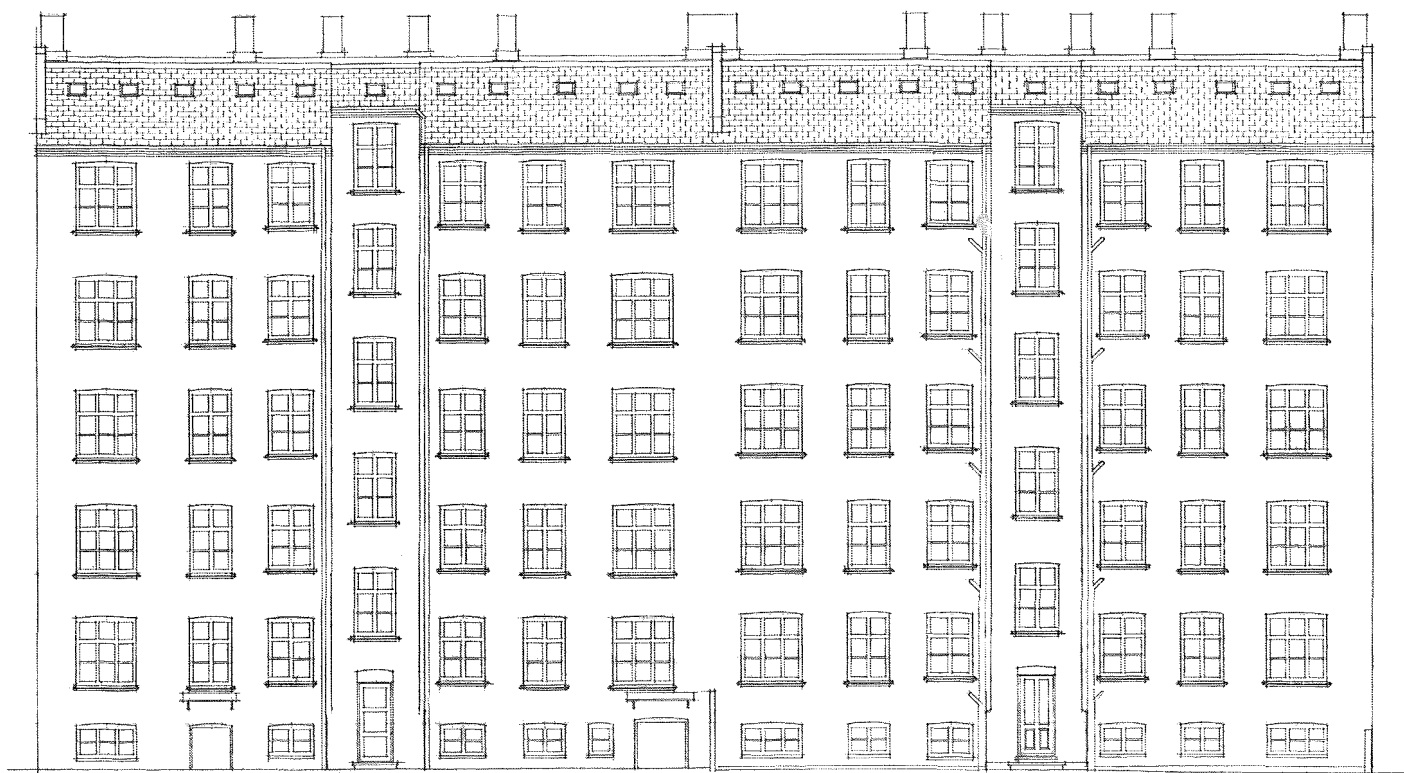
Figur 3. Oprindelig gårdfacade.

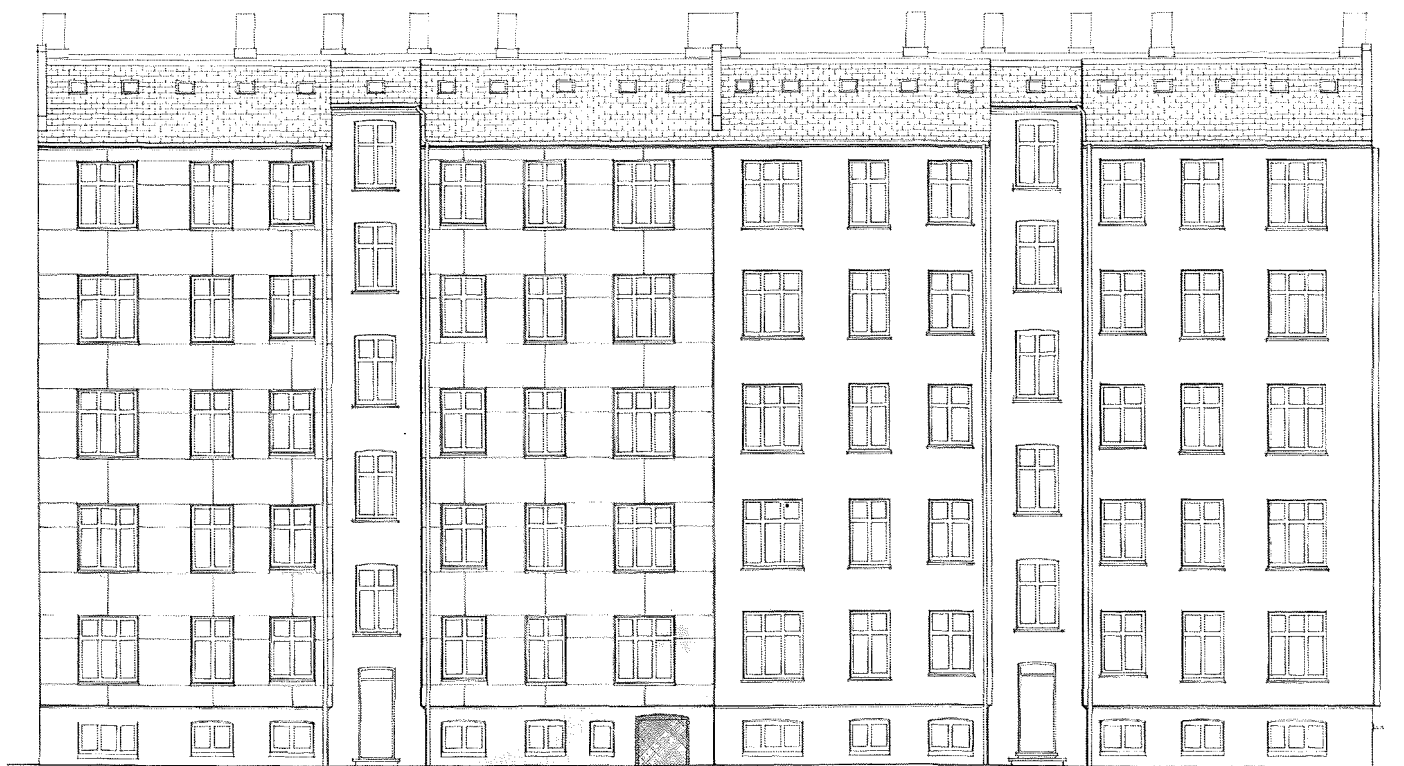
Figur 4. Gårdfacade efter isolering.

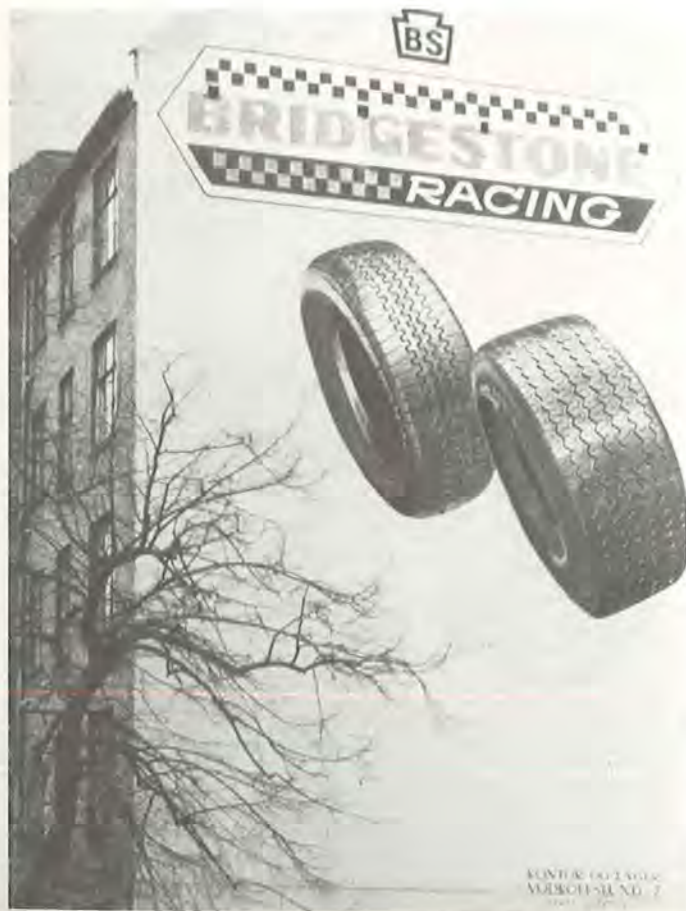
Figur 19. Foto af gavl før isoleringsarbejdet.

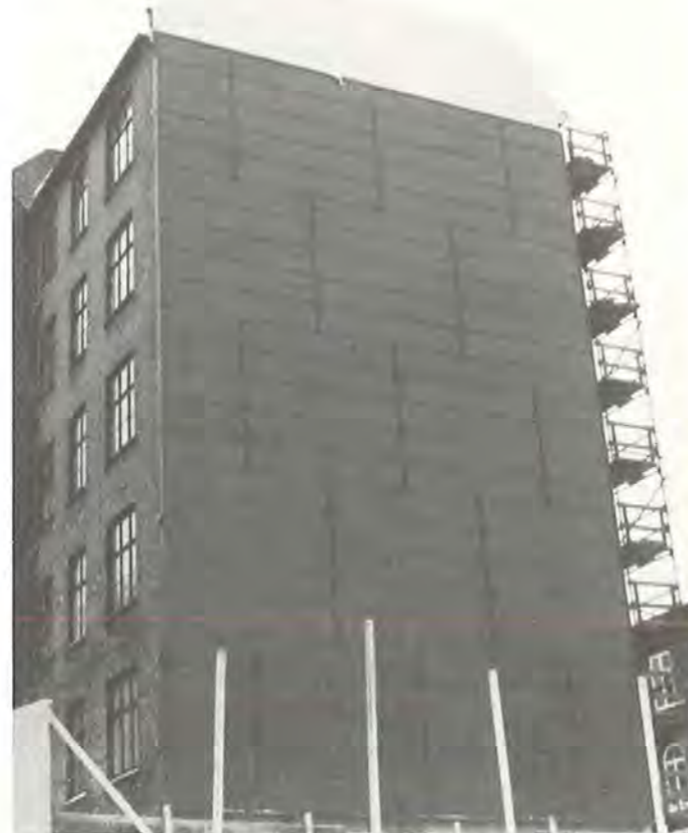
Figur 20. Foto af gavl efter isoleringsarbejdet.

Under nedtagningen af stilladset blev et par af pladerne lettere beskadiget, da der ikke blev taget tilstrækkeligt hensyn til beklædningen.

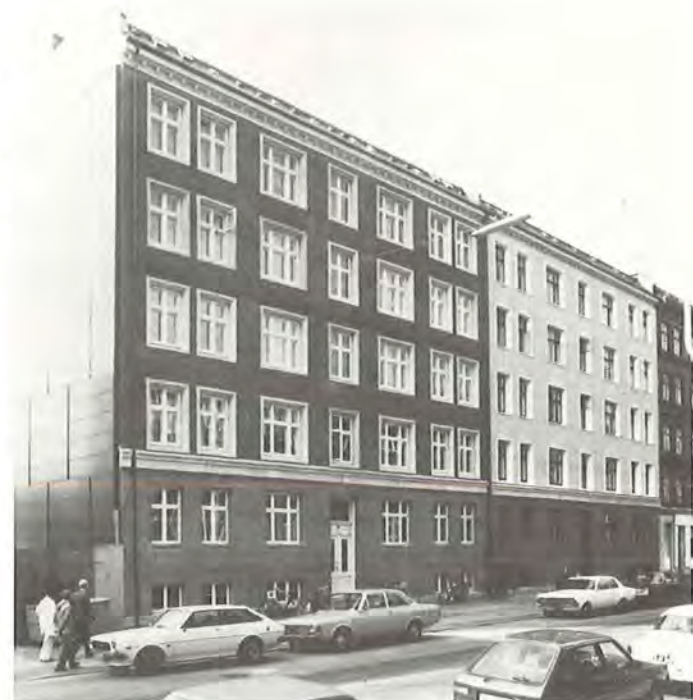
Figur 30. Den færdigisolerede gadefacade.

Godt et år efter færdiggørelsen fremtræder den pudsede facade uden synlige revner eller andre skader. En vandret revne i »murfællerne« på gadefacaden blev konstateret et stykke tid efter at pudsearbejdet var afsluttet, men revnen er ikke synlig fra gaden, og der blev ikke truffet foranstaltninger til at udbedre den. En dilatationsfuge i lighed med den, som udførtes på gårdfacaden, ville formentlig have forhindret revnen i at opstå.

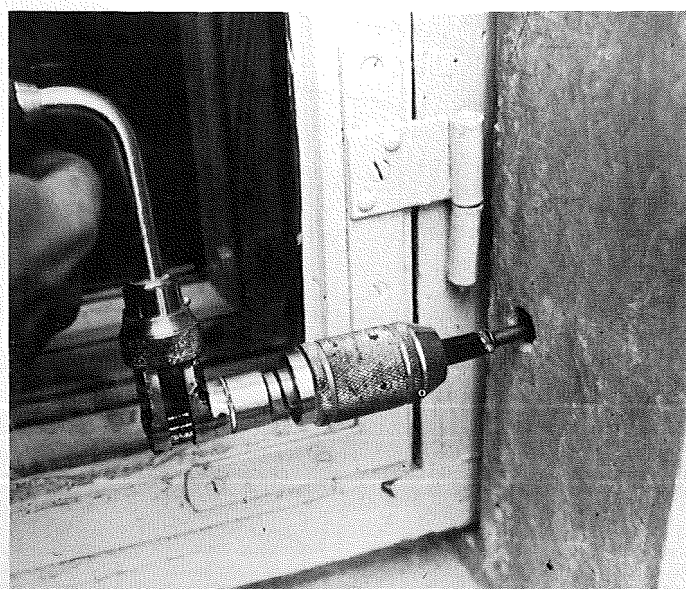
Figur 47. Fastgørelse af lysningselement.

Montagen af lysningselementerne voldte en del problemer til trods for, at der var udført et prøveelement på fabrikken, så blandt andet de udviklede beslag kunne afprøves.

Hovedårsagen til vanskelighederne var de knebne tolerancer.

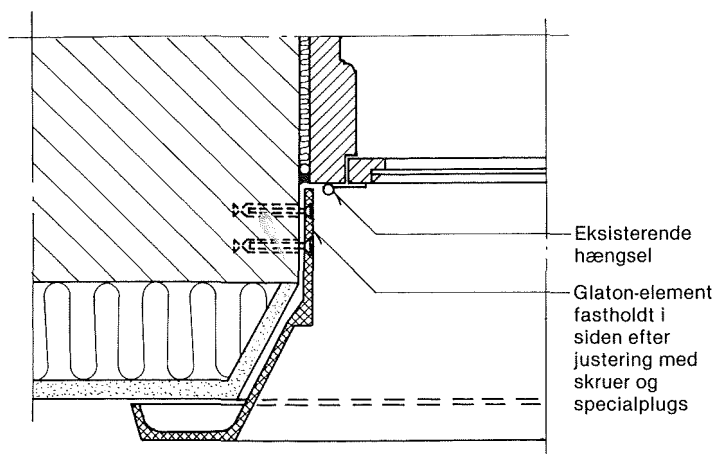
Figur 48. Vandret snit i lysningselement.

Som det fremgår af det vandrette snit figur 48, måtte Glaton-elementets side monteres tæt på murfalsen for at vinduesrammerne stadig kan åbnes og eventuelt afmonteres. Da godstykkelsen på Glaton-elementerne var en del større end forudsat, måtte vindueshullerne gøres større ved tilhugning af murværket. Tilhugningen måtte foretages individuelt samtidig med montagen, der således blev meget mere kompliceret end forudsat.

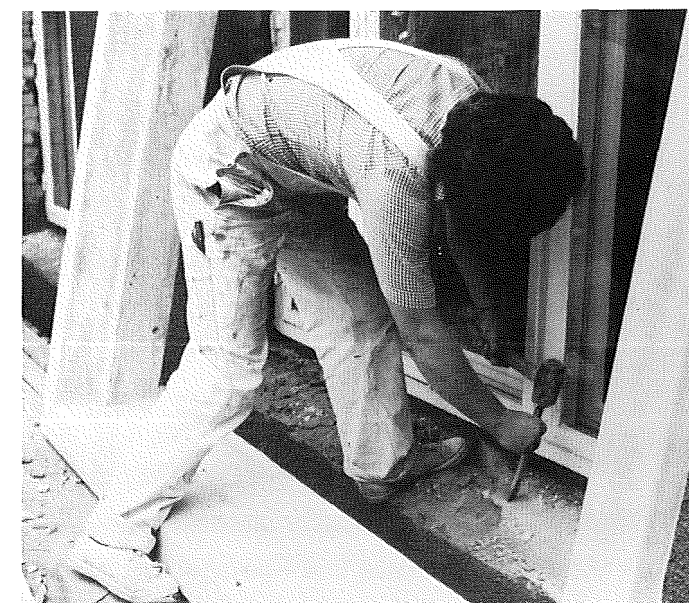
Arbejdsprocesserne forløb planmæssigt og problemfrit. En enkelt misforståelse af en detailtegning medførte mindre tilhugningsarbejder omkring nogle af gadefacadens vinduer. Gårdfacadens nye vinduer blev monteret som vist på figur 39 helt fremme i vindueshullerne. Nogle steder var hullerne for små på grund af ujævnheder i Serporock-pudsen og måtte eftergås med en plansliber, men begge efterhjulningsarbejder var af begrænset omfang.

Figur 53. Tilhugning af murhul for montage af lysningselement.

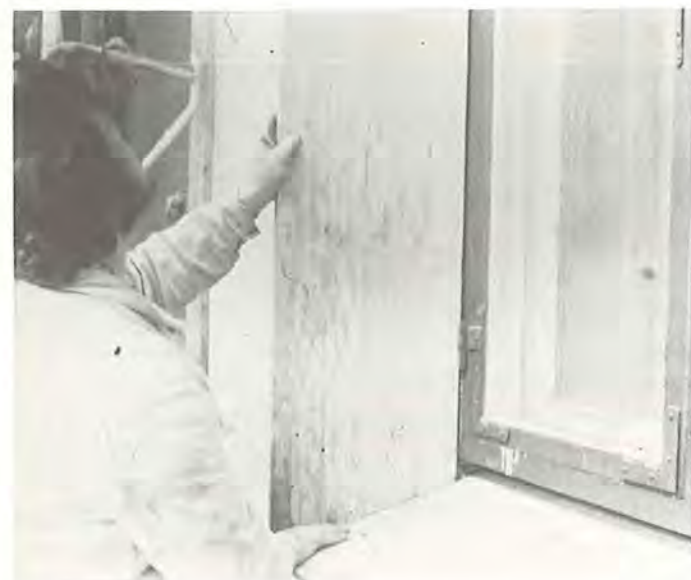
Lysningspanelerne omkring gadefacadens vinduer voldte en del praktiske problemer, og en forenkling af disse detaljer vil givetvis kunne medføre besparelser gennem en hurtigere arbejdsgang.

Figur 67. Tilpasning af lysningspanel mod gaden.

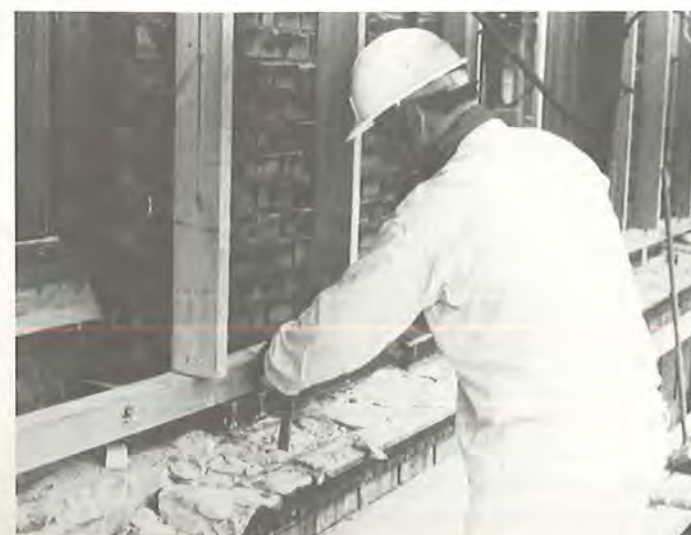
Gesimselementernes montage var enklere og forløb som forudsat, men udjævning af tolerancerne gav vanskeligheder med den vandrette flugt.

Figur 68. Tilpasning af gesimsen over stueetagen.

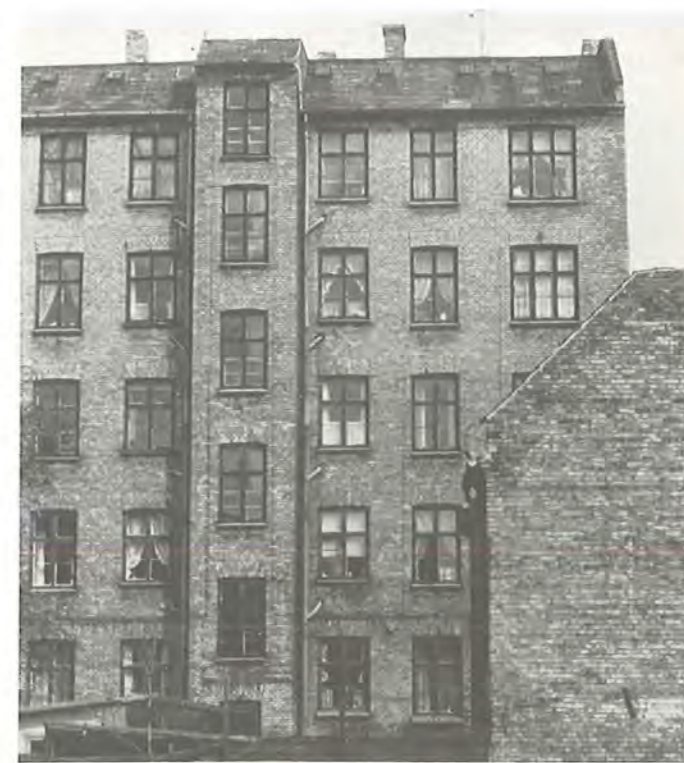
Derimod var gårdfacadens vinduer meget nedbrudte dels på grund af solen og dels fra fugt fra køkkener og badeværelser (nr. 9). Malingen på vinduerne var i meget dårlig stand, og dette har utvivlsomt også været en medvirkende årsag til den kraftige nedbrydning.

Figur 72. Facade mod gården før isoleringsarbejdet.

På baggrund af vinduernes forskellige stand var det naturligt at udskifte vinduerne mod gården og bygge videre på de gode vinduer mod gaden.

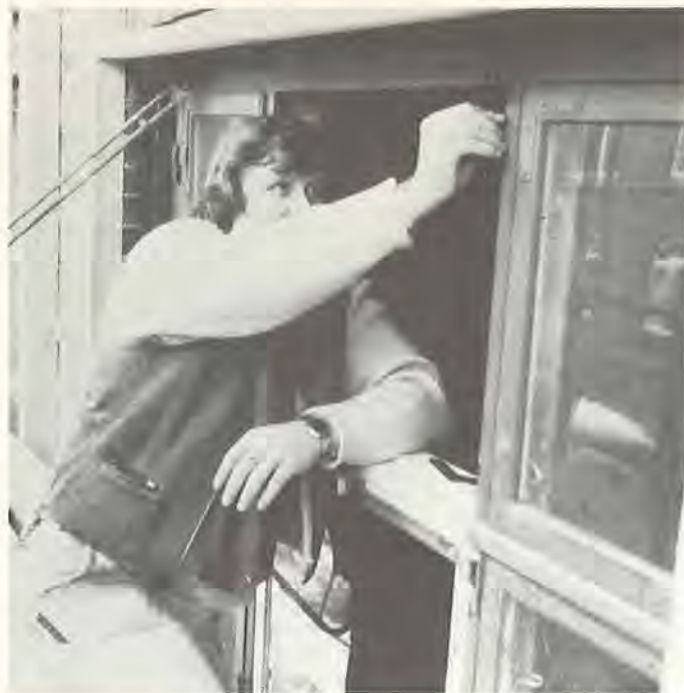
Figur 79. Inden forsatsrammerne blev monteret, erstattedes det faste glas i de store vinduer med en ny tværpost og oplukkelige rammer.

For at forbedre mulighederne for vinduespudsning af det store 3-fags vindue, blev det besluttet at erstatte det faste glas i midten med to oplukkelige rammer og ny tværpost. Desuden skulle de eksisterende vinduer (vindueskarne, løsning b) eftergås og males. Mellem murværk og eksisterende karne skulle udfuges med elastisk fugemasse i forbindelse med facadeisoleringen.

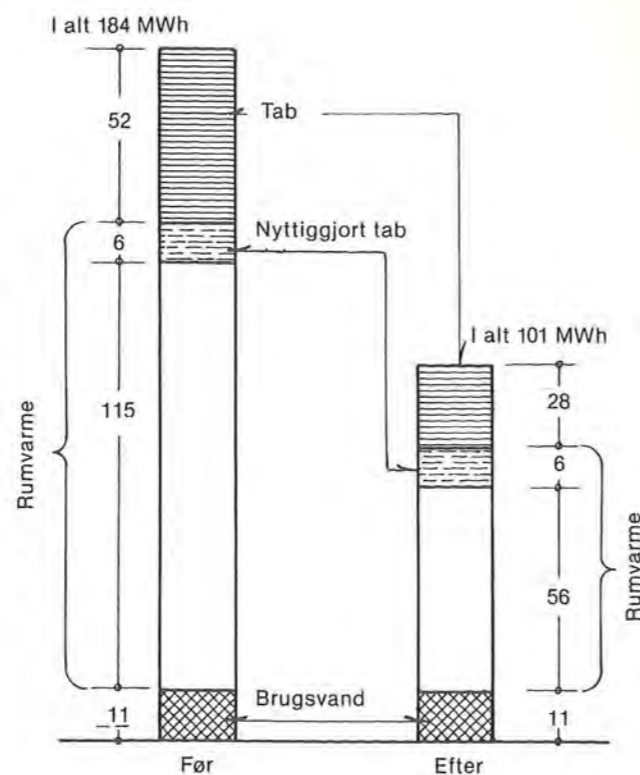
I figur 87 er ejendommens energiforbrug før og efter foranstaltningerne optegnet. Forbruget før isoleringen er anslået til 19.000 liter, svarende til middeltallet for perioden 1974/75 – 1977/78. Omregnet svarer dette til 184 MWh.

Figur 87. Det årlige energiforbrug før og efter isoleringsarbejdets udførelse.
