Indvendig efterisolering af en etageejendom

Byggeteknik, priser, erfaringer

SBI-RAPPORT 113 · STATENS BYGGEFORSKNINGSINSTITUT 1978

I denne delrapport redegøres for et konkret projekt, der omfatter projektering, afholdelse af licitation og udførelse af ekstraisolering af en eksisterende 3-etages boligblok fra 1942.

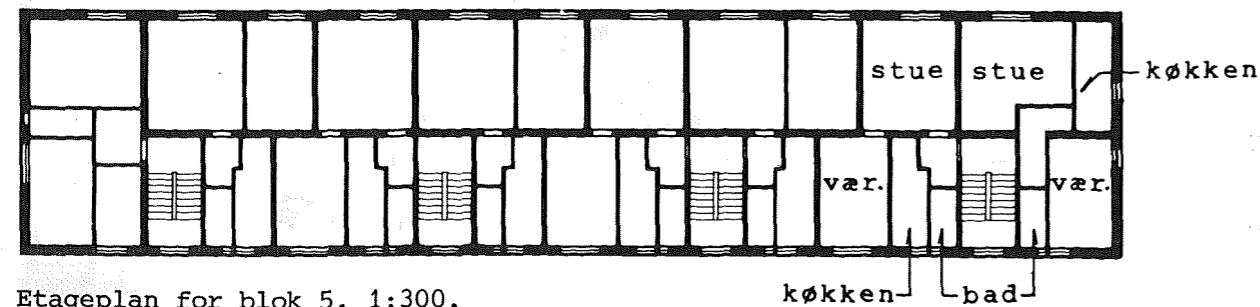
Etageplan for blok 5. 1:300.

De største vanskeligheder er knyttet til pladsforholdene i køkkenerne. I 3 gavl-

lejligheder blev bredden i køkkenet reduceret fra 1,5 m til 1,35 m, hvilket må betragtes som helt utilstrækkeligt ud fra kravet om en mindste fri afstand på 1,1 m ud for køkkenbordet. (BR-77, kap. 4.3.3). Det var derfor nødvendigt at nedrive den lette væg mellem stue og køkken og udstyre lejligheden med et åbent køkken. I de normale køkkener generes arbejdet med isoleringen af ydervæggen af det faste inventar. En konsekvent gennemførelse af isoleringen kan ikke udføres, uden at inventaret fjernes, hvilket i praksis i en ældre ejendom som her vil betyde, at nyt må opsættes i stedet. Alternativt kan der isoleres uden om køkkenborde eller evt. indvendig i disse, men sådanne løsninger er utilfredsstillende. I dette

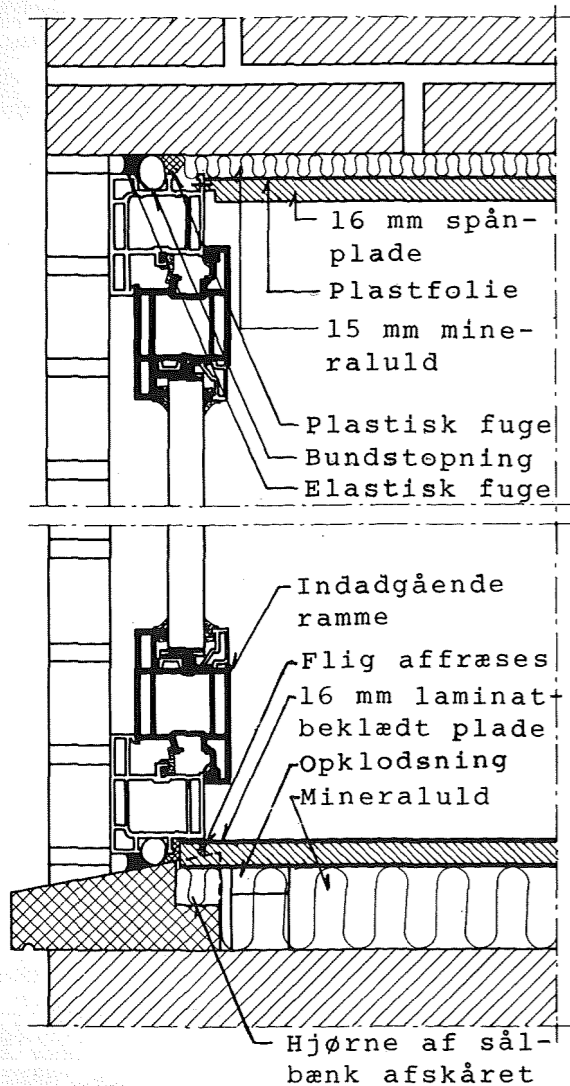
Kunststofvindue i opholdsrum. Lodret snit.

Afstanden fra vinduesydernsiden til mur-overfladen blev fastholdt, og der tilstræbtes en fuge omkring vinduet på ca. 15 mm. Vinduet blev fastgjort til murværk i siderne og overkant med dyvler. Underkarmen blev fastgjort til vinduespladen med skruer, idet en fastgørelse i sålbænken ikke var mulig. Da kunststofvinduet karmprofil var mindre end trævinduet (65 mm mod 125 mm) måtte der, for at få vinduespladen monteret, afskæres en del af sålbænken, og det øverste skifte af klinkerbetonsten måtte fjernes.

Det skal også bemærkes, at en flig af kunststofprofilen måtte affræses, for at karmen kunne fastskrues til pladen.

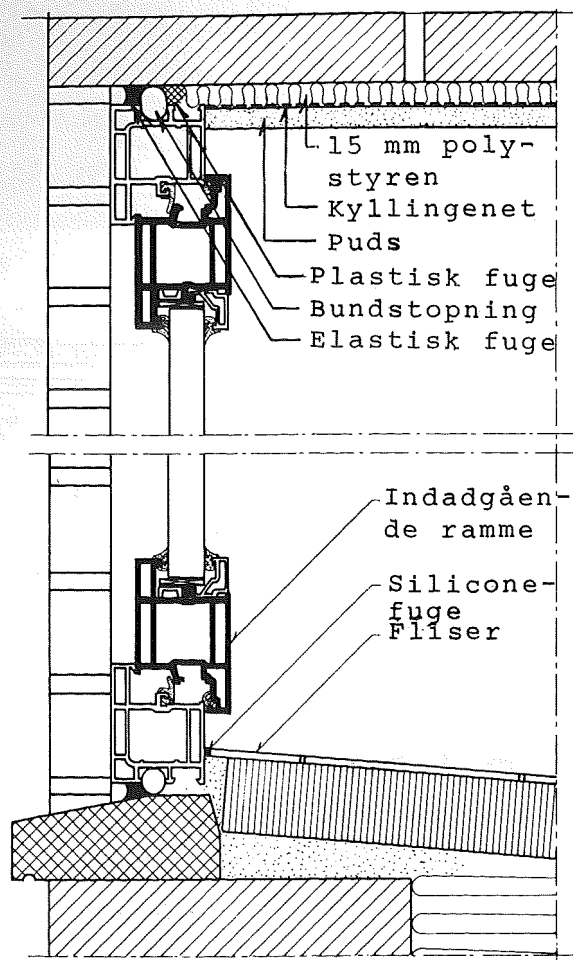
Kunststofvindue i badeværelse. Lodret snit. 1:5.

Badeværelsesvinduet blev monteret som vist i venstre spalte. Eksisterende puds i vinduesfals blev fjernet, og der blev isoleret med 15 mm polystyren, trådnæt og nyt puds. Fastgørelsen og fugen udførtes som ved vinduer i opholdsrum, dog blev den indvendige plastiske fugemasse

ved underkarmen udeladt. I stedet blev der fuget mellem fliser og vindueskarm med siliconefugemasse.

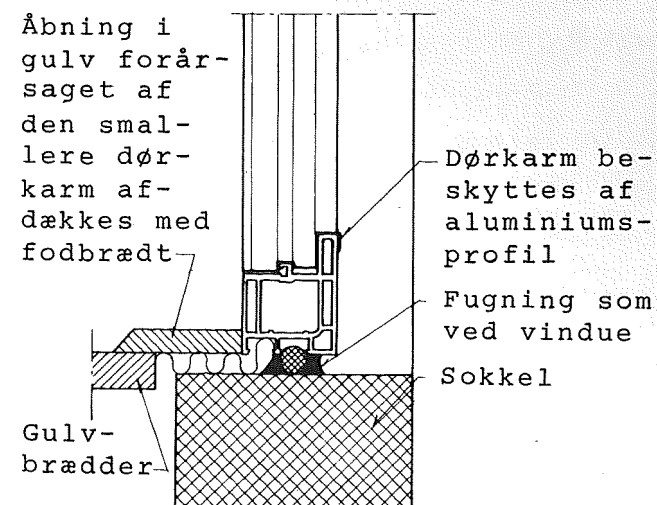
Havedør af kunststof. Lodret snit i underkarm. 1:5.

Havedøre blev monteret som vist i figuren. Den brede fuge mellem underkarm og gulv blev dækket med et fodbrædt.

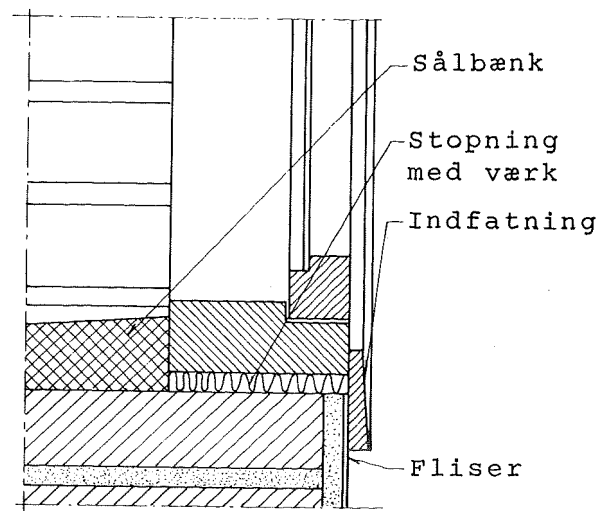
Oprindeligt badeværelsesvindue. Lodret snit. 1:5.

En tilsvarende løsning var uanvendelig for kunststofvinduet, hvor glasfalsen

drænes gennem profilets forreste kammer til undersiden af rammen. Problemet blev først registreret ved vinduernes levering på stedet, men kunne klares ved at gøre murhullet større.

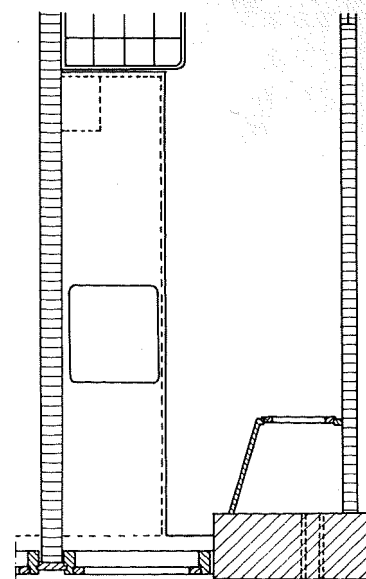
Forreste del af køkken før isolering og modernisering. 1:40.

Figuren viser normalkøkkenet i Glumsøparken. Det ses, at der kun er en lille vægflade at isolere, ca. $2,5 \text{ m}^2$, og det er åbenlyst, at følgearbejderne er store. Ud fra en økonomisk betragtning er denne foranstaltning ikke lønsom, men det blev alligevel besluttet at gennemføre den for at få en konsekvent og god isolering af hele lejligheden og også fordi, beboerne alligevel var interesseret i en køkkenmodernisering.

Da beboerne ønskede og selv bekostede en modernisering af køkkenet, kunne isoleringen foretages i et ryddet køkken. Væggen blev udført som beskrevet under isolering af opholdsrum, idet ventila-

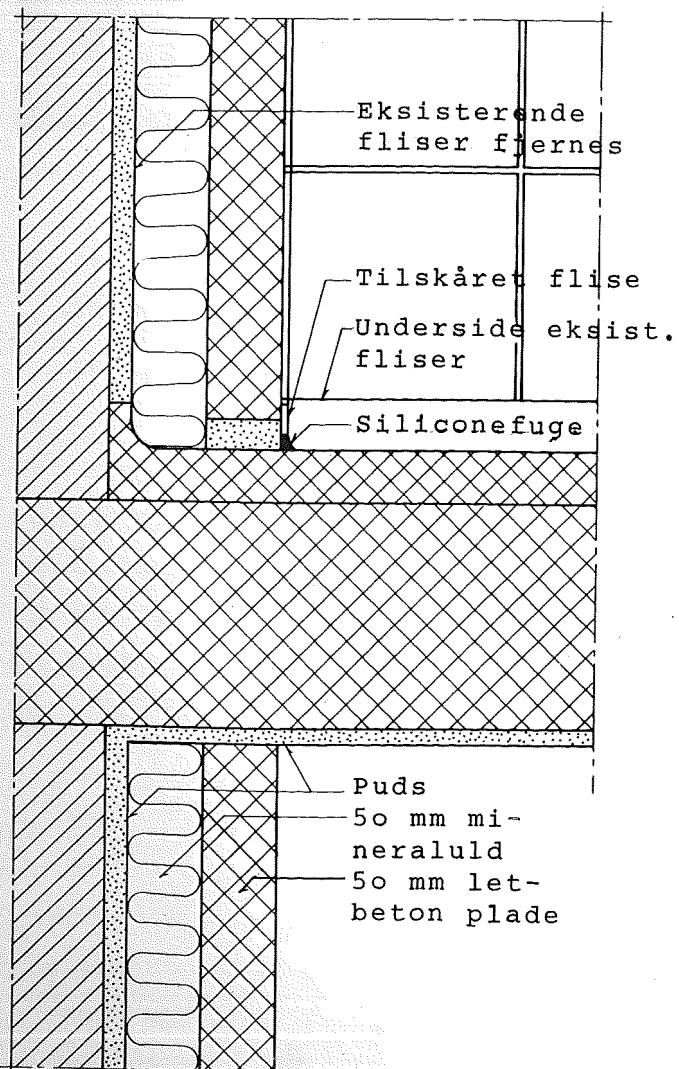
Lodret snit i isoleringsvæg ved etageadskillelse i badeværelse. 1:5.

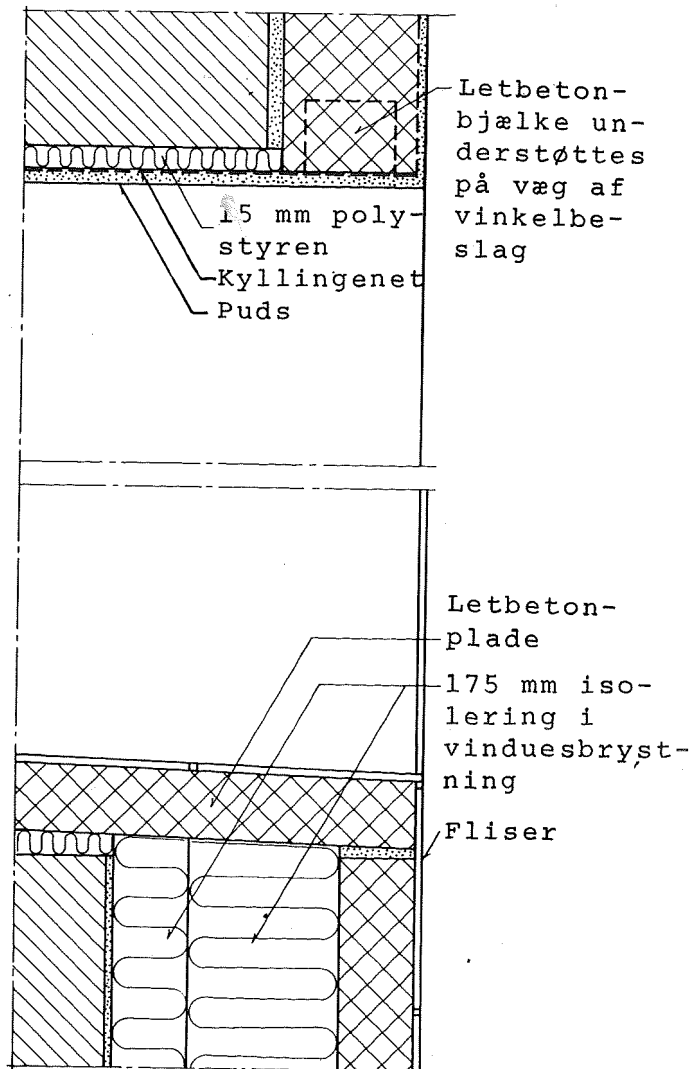
Lodret snit i isoleringsvæg ved vindue i badeværelse. 1:5.

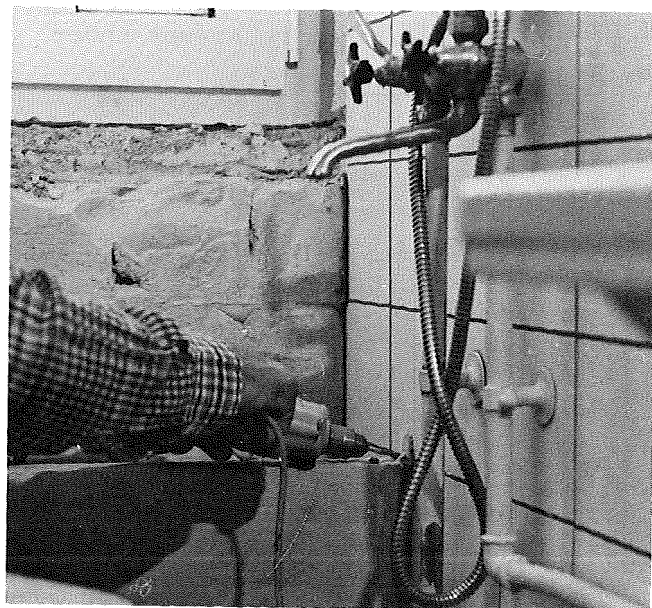
I eksisterende vægge fastgøres skruer, som mures ind i letbetonvæggens fuger.

re isolering skønnedes ikke forsvarlig, da brusepladsen, der er placeret mellem facade og håndvask, ved den valgte løsning er tæt på minimumsstørrelsen. Forbindelsen mellem de eksisterende vægge og letbetonvæggen sikredes som vist

på figuren ovenfor ved hjælp af skruer, som lå i fuger.

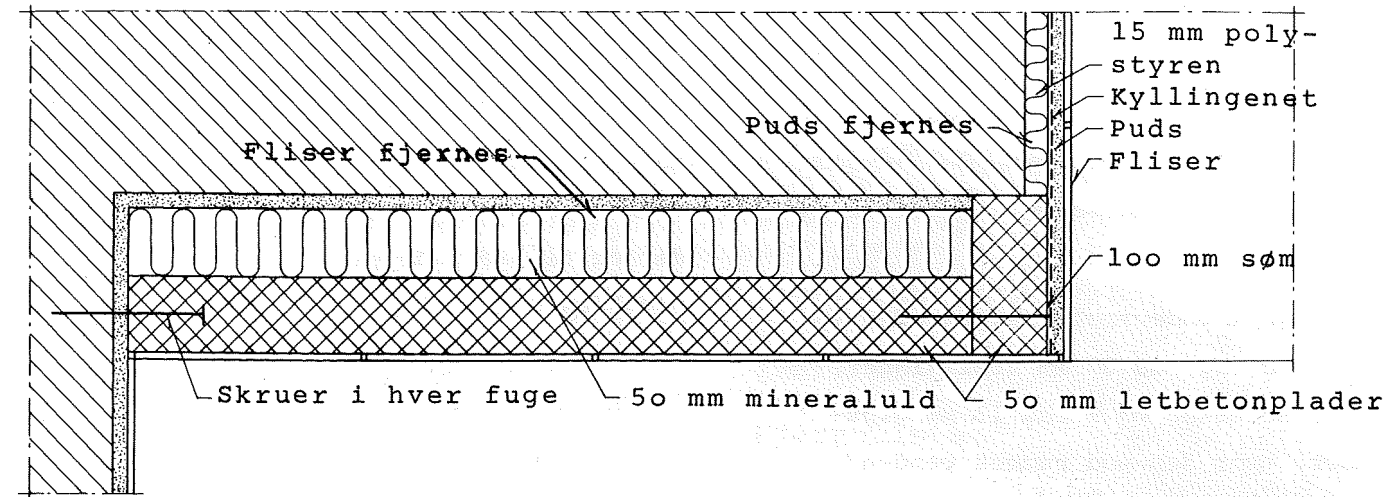
Vandret snit i isoleringsvæg i badeværelse. 1:5.

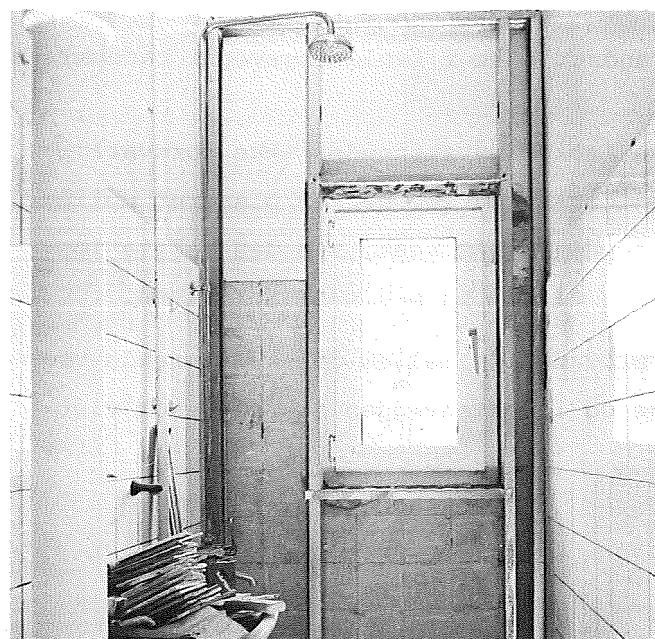
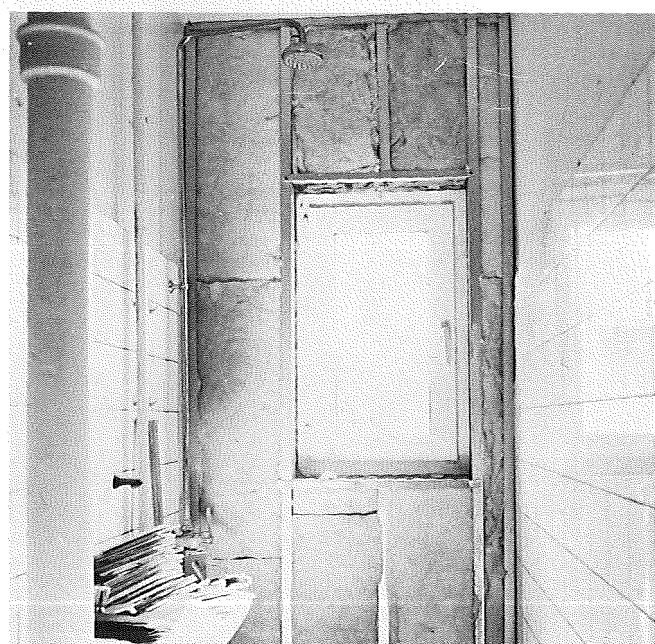
I et enkelt badeværelse afprøvedes en isoleringsvæg med 80 mm stålskinner, 75 mm isolering og 2 lag 13 mm gipsplader, hvor den mod rummet vendende gipsplades karton på rumsiden blev gennempræget med en primer på stedet. (Se figur herunder). Overfladen beklædtes med fliser.

Isolering af ydervæg i gavlbadeværelse med gipspladevæg og 75 mm mineraluld.

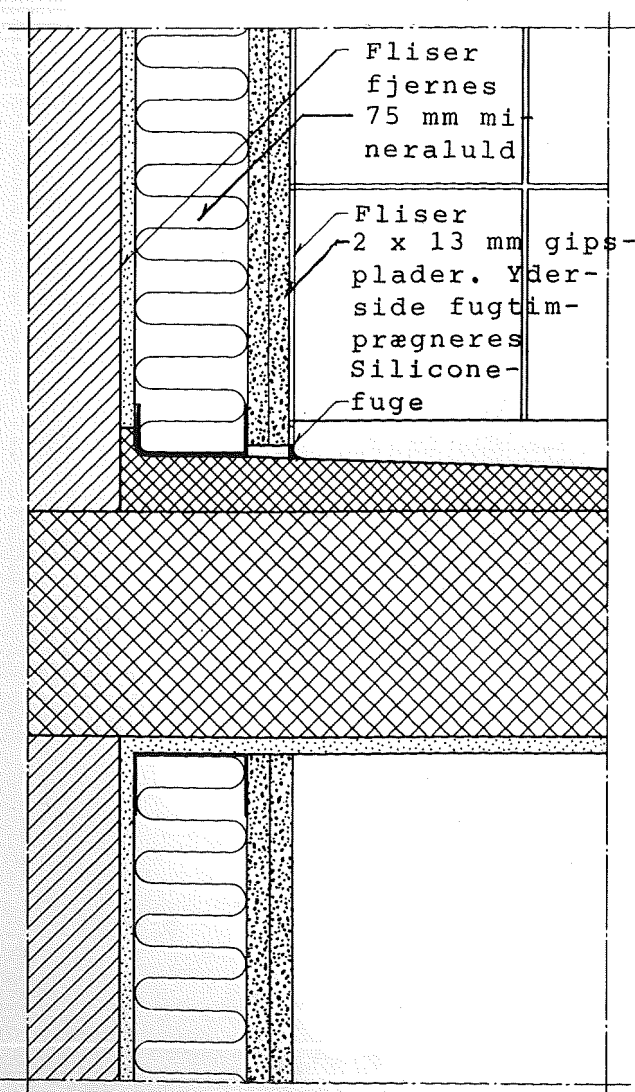
Isoleringsvæg i gavlbadeværelse. Lodret snit ved etageadskillelse. 1:5.

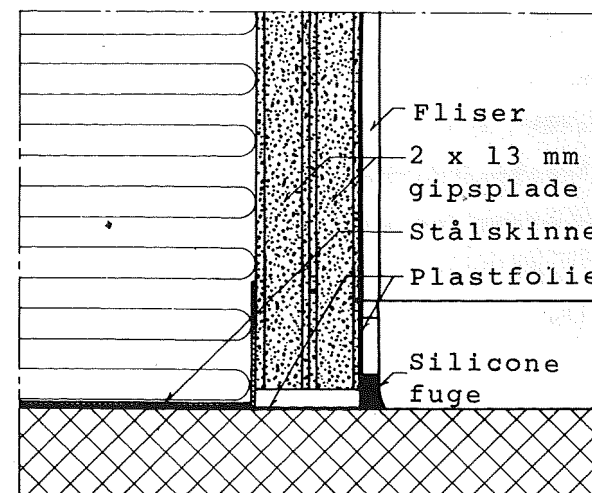
Detalje af vægafslutning. Lodret snit ved badeværelsesgulv ved gavl. 1:2.

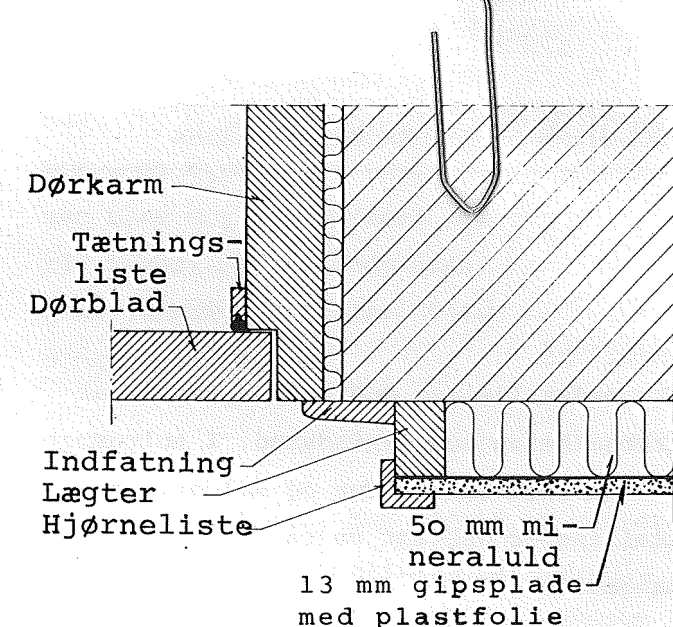
Isoleringsvæg ved hoveddør. Vandret snit. 1:5.

Pladsforhold og tilslutningsdetaljer til hoveddøren medførte, at væggen ved denne kun blev isoleret med 50 mm mineraluld. Detaljerne fremgår af figuren.

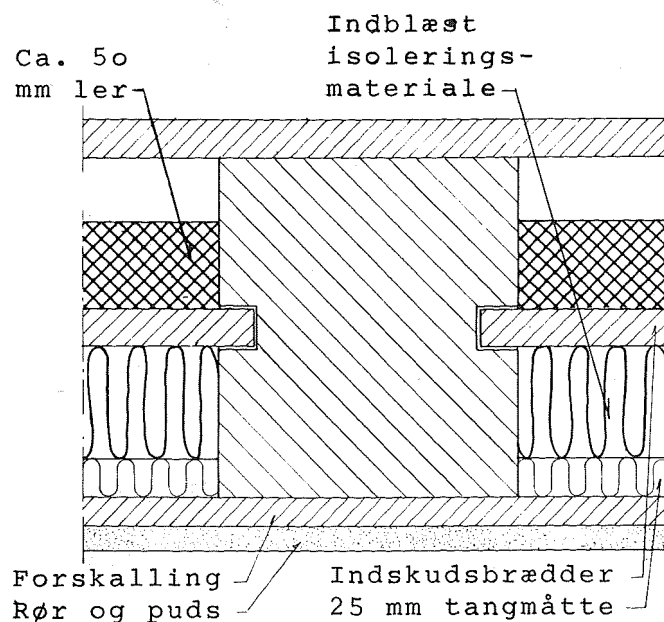
Etageadskillelse mod kælder. Lodret snit. 1:5.

Indblæsningen i hulrummet blev foretaget efter isoleringsfirmaets anvisninger, men et kontrolhul viste, at hulrummet ikke var ordentligt udfyldt. Afstanden mellem indblæsningshullerne blev derfor nedsat til ca. 1,2 m, med det ønskede resultat til følge.

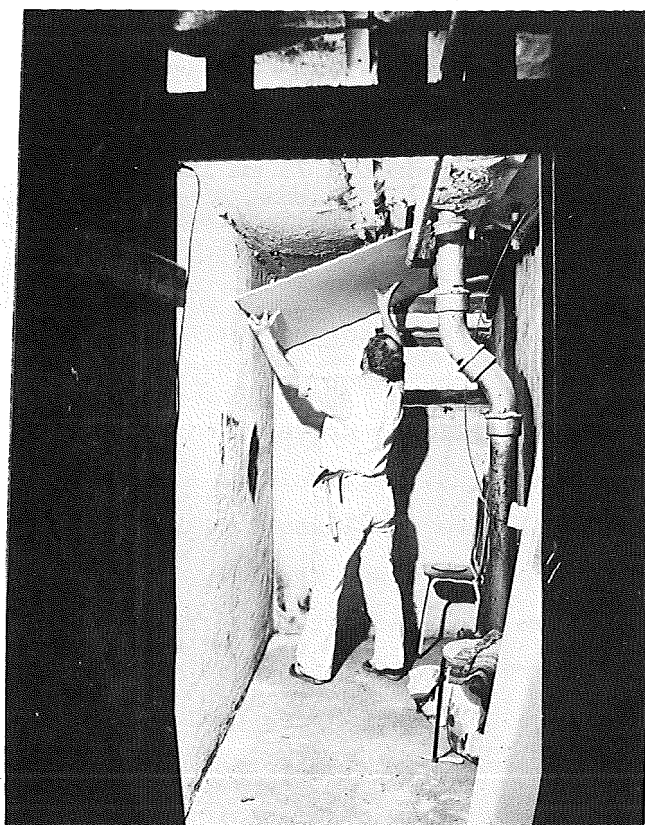
Under badeværelser mod kælder isoleres med 75 mm mineraluld og 13 mm gipsplader.

grannuleret mineraluld i det nederste hulrum i træbjælkelaget. Under jernbetondækkene isoleredes med 75 mm mineraluld, og 13 mm gipsplader på lægter. Denne isolering blev for det meste kun genereret af faldstammer og vandlåse. Af hensyn til fremtidig vedligeholdelse blev afløbsledningerne ikke dækket af isolering.

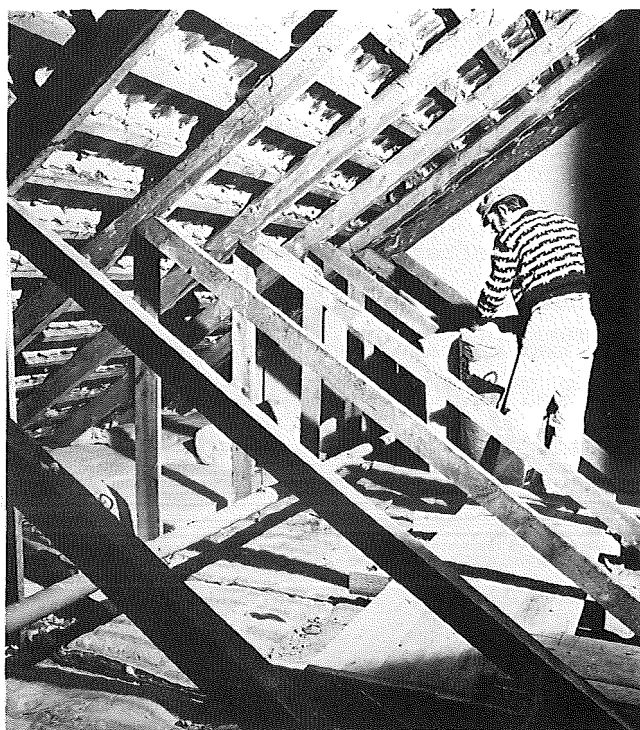
Loftet isoleres med 150 mm mineraluld.
