BYGGEFELREGISTRERET 59

DEBATOPLÆG

Indholdsfortegnelse

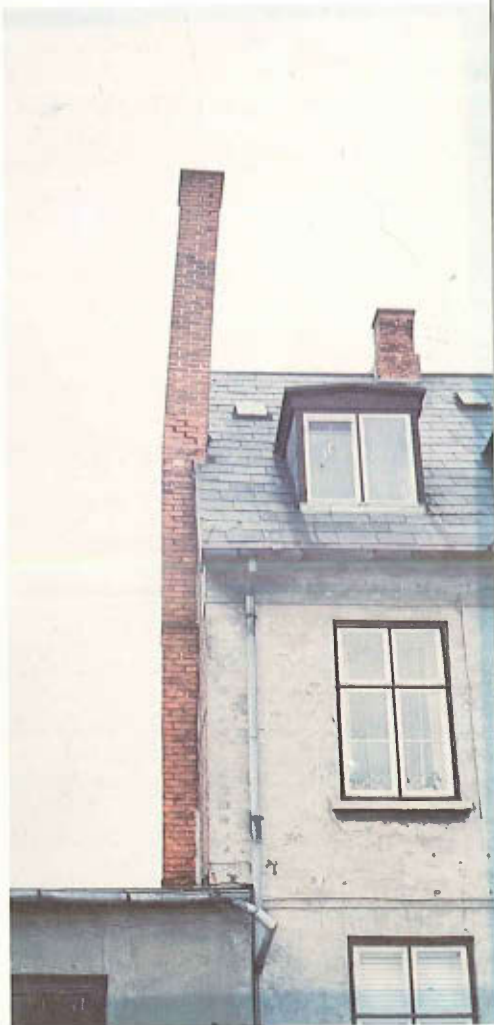
Murbiangreb i skorsten 2

I de fleste tilfælde hælder skorstenene mod syd/øst eller modsat den side, der afkøles mest. På visse steder, hvor vinden har større indflydelse, peger skorstenen direkte mod øst, således at der navnlig kommer svovlsyreangreb på vestsiden. På grund af kondensvirkning i forbindelse med svovlindhold i røgen dannes der nemlig på den mest afkølede side mere gips i fugemørtelen, således at skorstenen på grund af volumenforøgelsen vil hælde til modsat side.

I dette tilfælde hældede skorstenen imidlertid direkte mod nord – altså lige modsat det her anførte. Årsagen til denne ejendommelighed var ved nedtagningen af skorstenen at finde i et kraftigt angreb af murbier, netop på nordsiden af den altid varme bageriskorsten. Murbiernes oprindelige tilholdssted er lerskrænter, men i de senere år er der konstateret angreb i murværk – fortrinsvis i lune ydervægge med svag mørtel.

På de efterfølgende sider vises billeder af murbiangrebet, og her kan bl.a. ses en håndværksmæssig fejl, idet skorstenens inddækning ved tagfladen ikke var udført forvarligt. Vand fra denne er over en lille skotrende med bagfald blevet ledet ind i skorstenen.

Derudover blev der til fyring anvendt svær brændselolie, hvilket i mange tilfælde er årsag til, at selv skorstene, der har holdt sig upåklageligt i mange år, er blevet hårdt medtaget. Røgens svovlindhold kan angribe mørtelen, og ved en kemisk reaktion med denne danne gips, hvis rumfang er større end den normale kalkforbindelse i mørtelen.

En sådan reaktion foregår under en rumfangsudvidelse, der kan medføre skadelige deformationer.

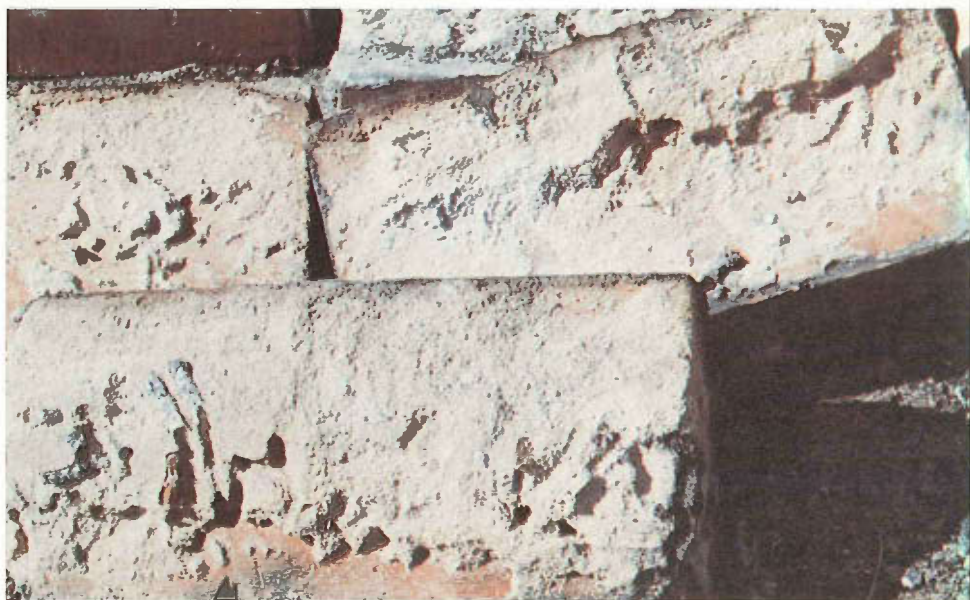
Billedet herover viser mureren med mursten fra den del af skorstenen, hvor murbiganget har fundet sted.

Herunder detailbillede af mursten fra skorstenen. Murbiganget ses tydeligt. På visse steder er mørtelen helt væk.

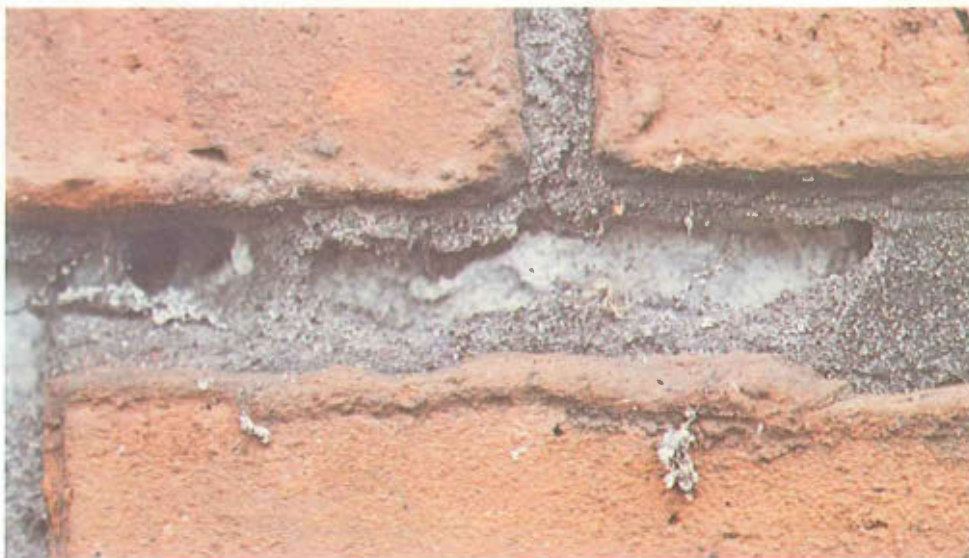
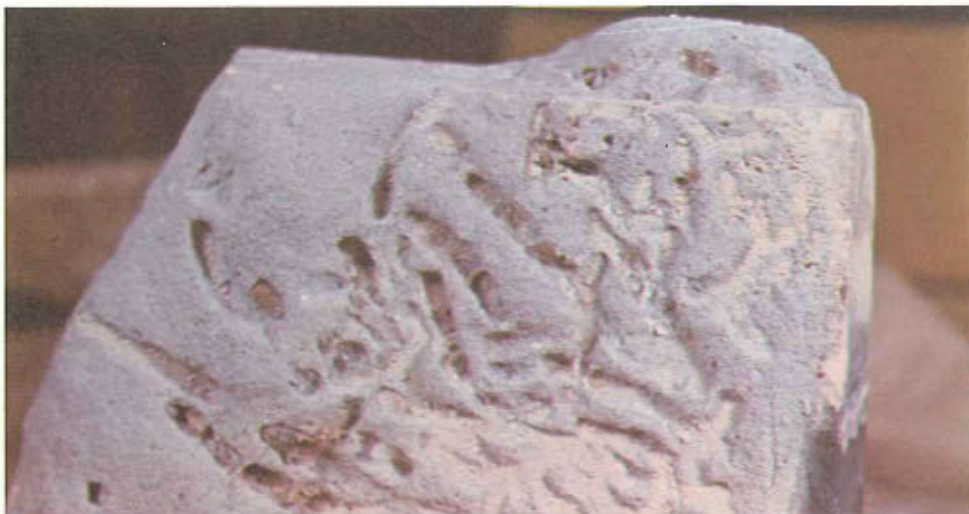
Murbier 3

Foroven ses detaille af sydmuren i et parcelhus, hvor bierne har gravet gange i fugerne mellem stenene.

Billedet herunder viser murbigange i fugematerialet mellem 2 mursten. Gangene er gravet helt ind til murstenens bagkant, hvilket kan medføre fugt i mur- og træværk.

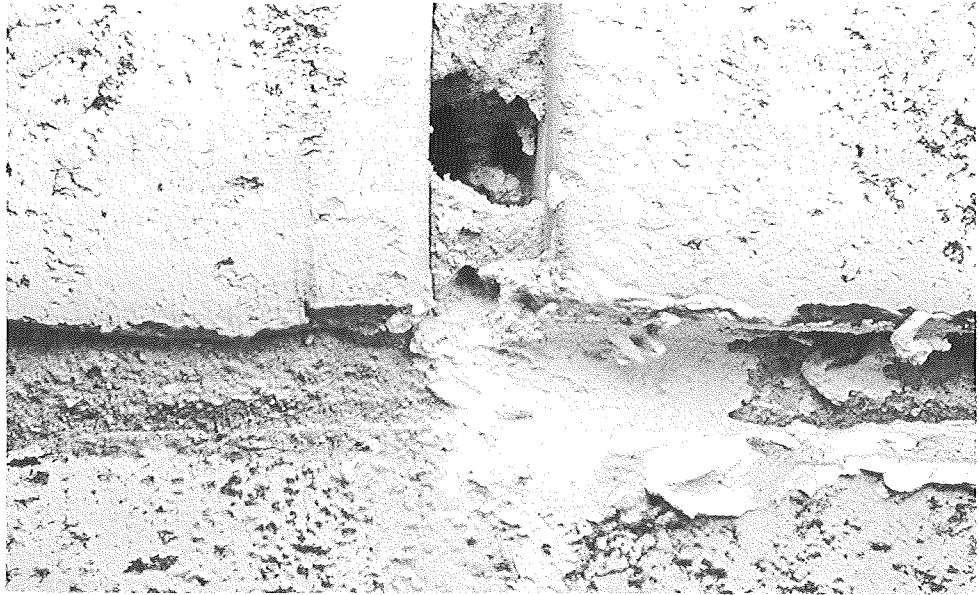
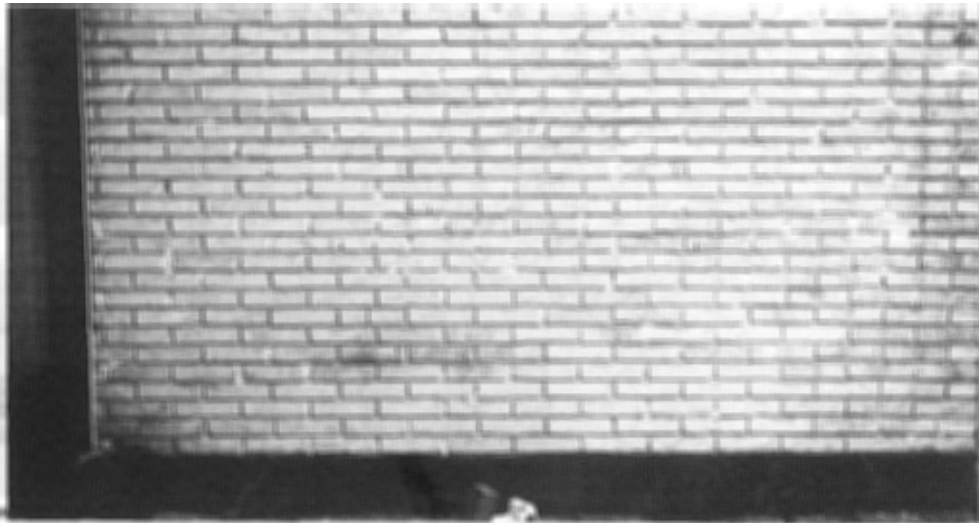
I et af de murbiangrebne huse, hvor »smit-
ten« er bragt fra hus til hus, har fru-
en selv foretaget reparationer efter idé fra
en annonce om »Plastic spartel« under
overskriften »Fugning«. Resultatet blev,
som det kan ses, ikke så godt. Da familien
skulle sælge huset, var det nødvendigt, at

en fagmand fugede huset om efter først at
have haft meget arbejde med at borthugge
det hvide plastmateriale, som ikke pynte-
de, og som kun havde medført, at murbi-
erne søgte vej ind og ud af mørtelfugerne
lige ved siden af »reparationen«, der også
var ført ud på murstenene.

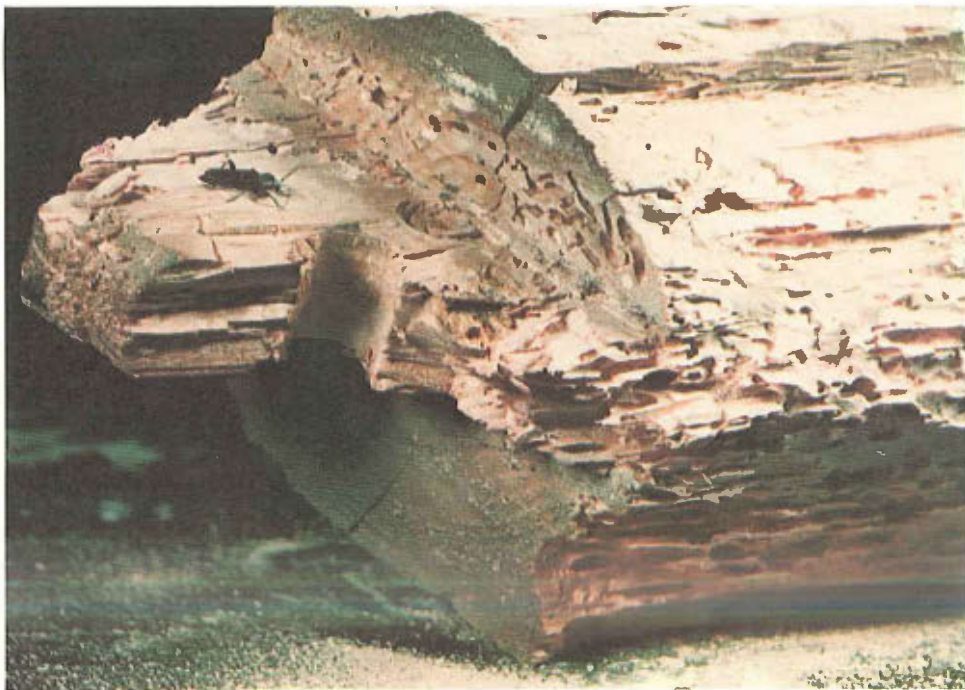
Husbukkeangreb i bjælke 1

På tappen sidder en bille. Billerne har man kun lejlighed til at se i parringstiden, der er i juni-juli måned i den varmeste sommertid. Billerne lever kun ca. 3 uger indenfor det nævnte tidsrum. Hvis de ikke i denne periode har haft gunstigt vejr, så de kan nå at parre sig og lægge æg og æggene har haft tid at klække og larverne at bore sig ind, bliver der ingen forering det år. Når dertil kommer, at parrene har svært ved at finde hinanden, kan udviklingen tage mange år. Angreb konstateres sikrest ved de let kendelige flyvehuller, der ikke er renskårne i kanten, men omgivet af splinter, der skjuler de smukt ovalformede huller.

Ved opførelsen af nye huse bør den tilsynsførende være opmærksom på, at selv nyt tømmer kan være angrebet af husbukken, og han bør derfor se efter, om der er flyvehuller i træet.

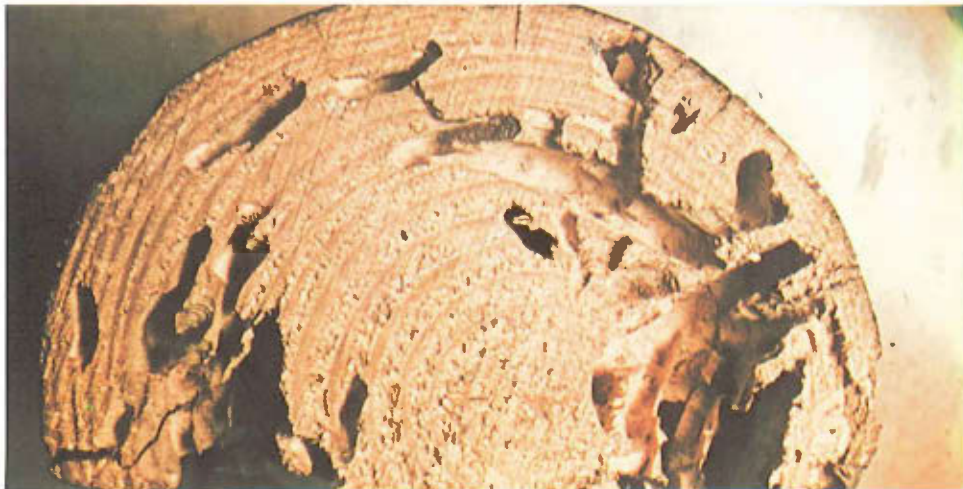
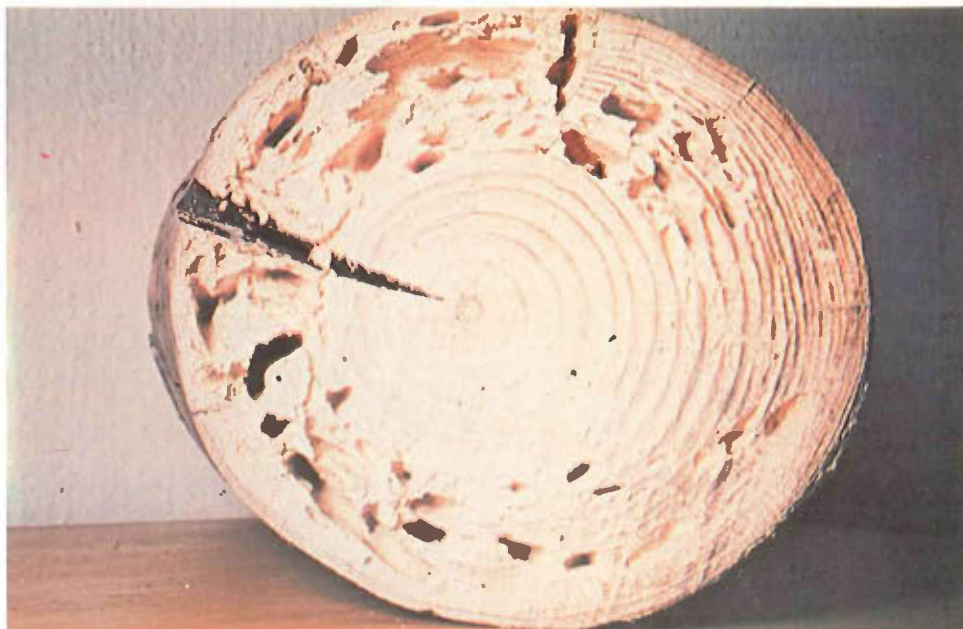
Husbukken angriber såvel splint som kærnetræ i gran, som ved et angreb kan blive fuldstændigt ødelagt. Efterkommere efter én eneste husbukkehun kan under gunstige omstændigheder ødelægge indtil 40 kg træ på et år.

Kærnetræet hos fyrren bliver ikke angrebet af larverne.

For bedre at erkende skadebilledet er ormmålet fjernet på begge eksempler.

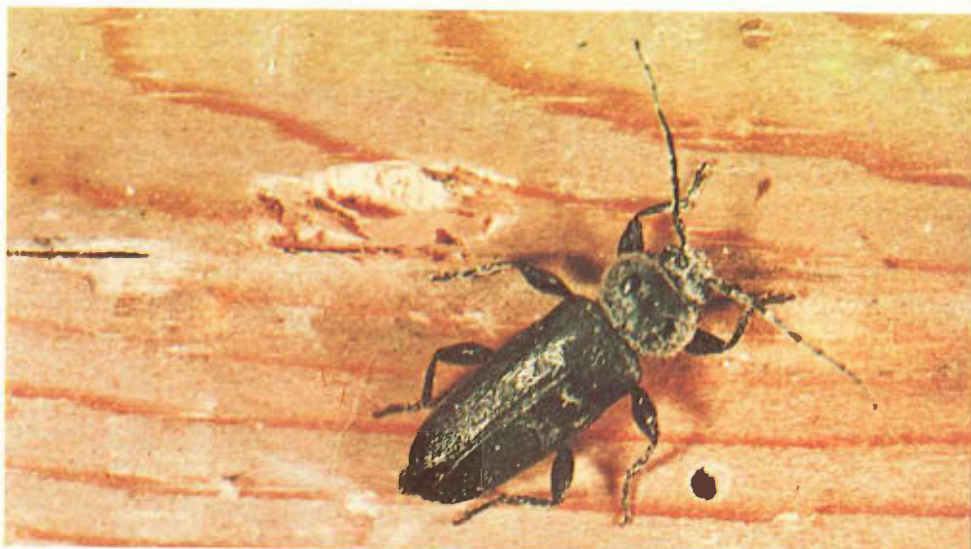
På billedet ses et større flyvehul ca. 10 mm langt og 3-5 mm bredt. Det er nærmest ovalt og delvis dækket af et ganske tyndt låg. Det lille runde hul er frembragt af en borebille.

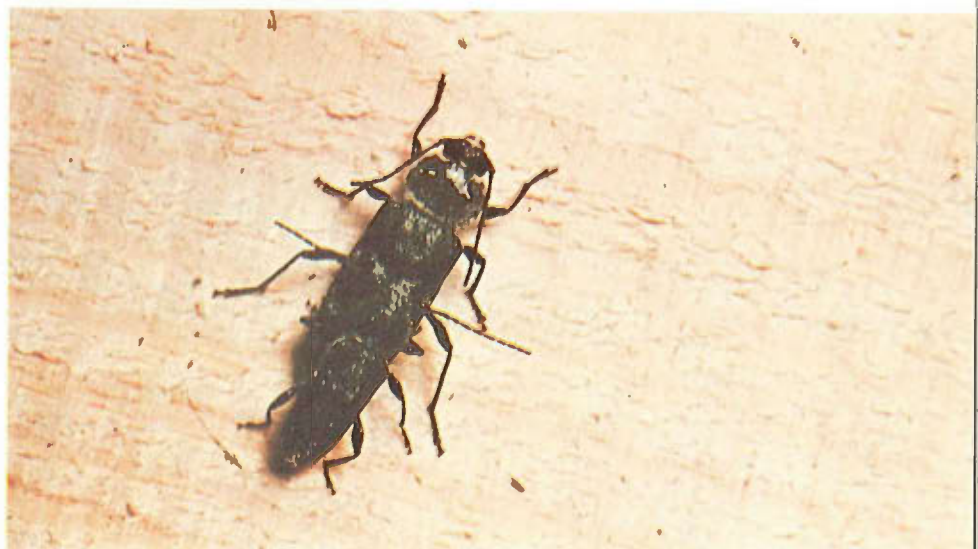
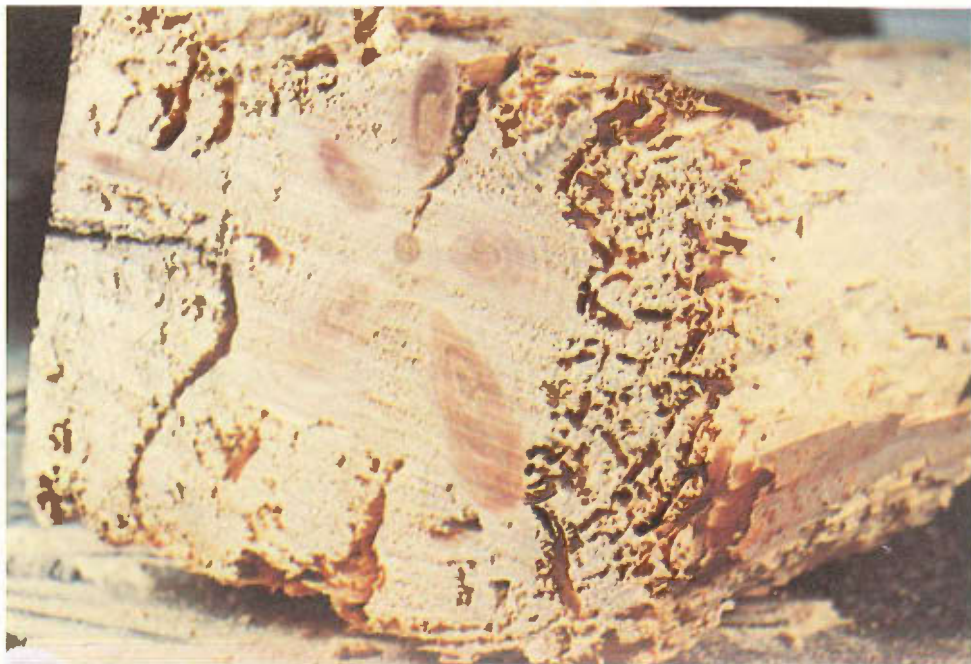
Endnu en bekræftelse af at kærnetræet og knasterne ved et angreb er blevet undgået.

Også her er det tydeligt at se, at kærnetræet af fyr bliver undgået.

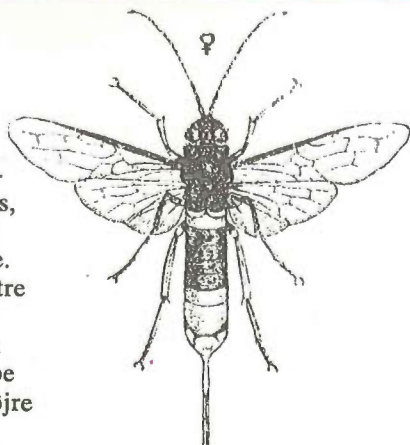
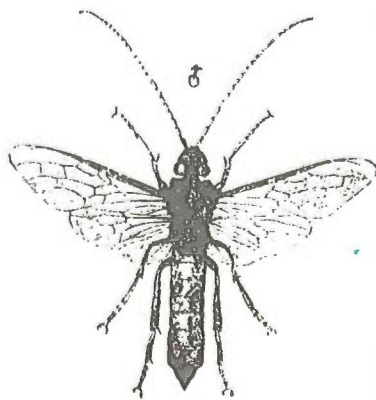
Træhveps 2

Træhvepsen angriber syge, udgåede eller fældede træer i skoven. Gangene går dybt ind i veddet. De er let kendelige, cirkelrunde og fyldte med en masse hårdt pakket ekskrementer og boremel. Flyvehuller er, som det fremgår af billedet, cirkelrunde og så skarpt afskårne, at de kunne være boret med et centrumsbor med en diameter på ca. 6. mm. (Sammenlign flyvehullerne med de to gamle sømhuller).

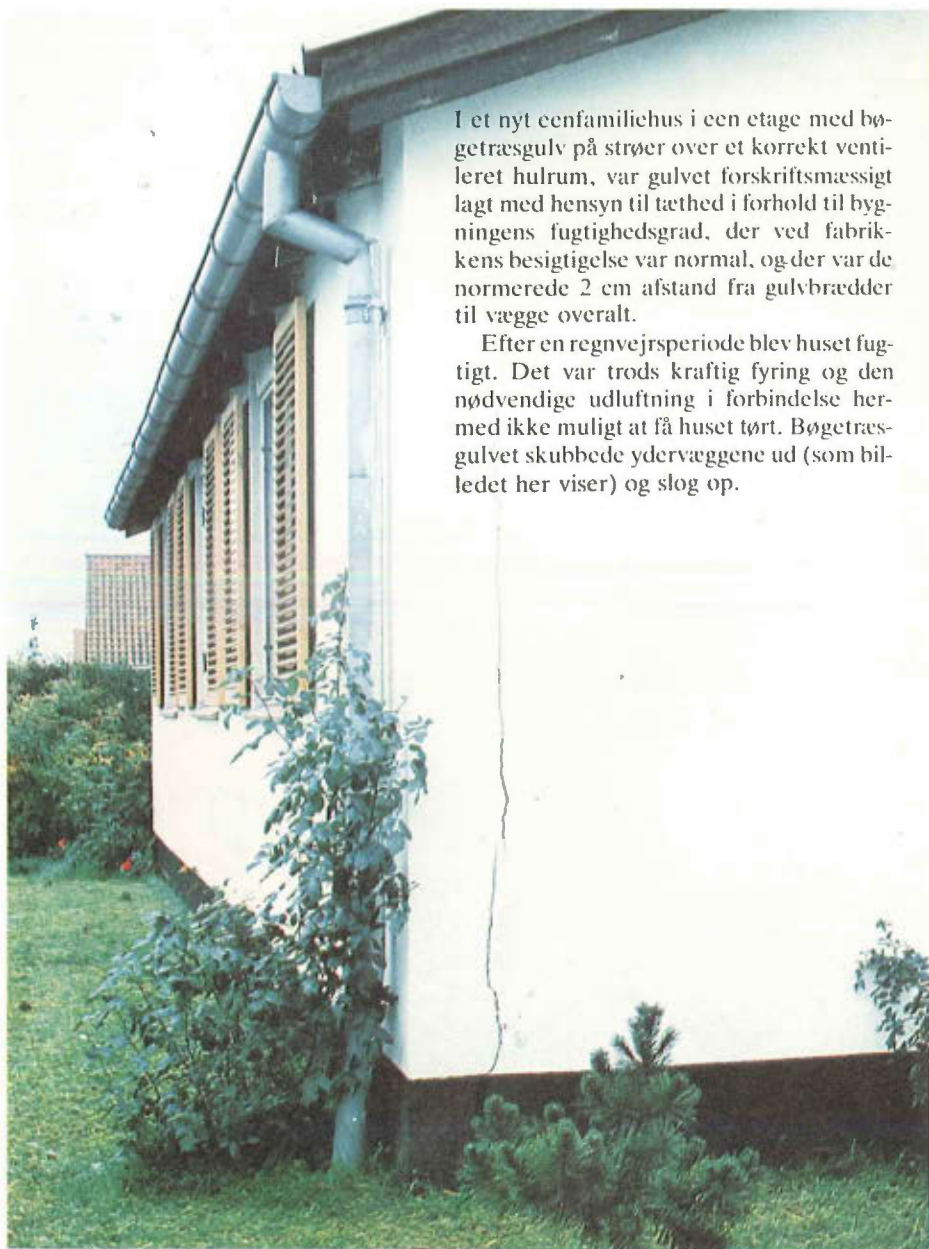
Fugt på grund af afbrudt dræn 1

I et nyt enfamiliehus i een etage med bøgetrægulv på strøer over et korrekt ventileret hulrum, var gulvet forskriftsmæssigt lagt med hensyn til tæthed i forhold til bygningens fugtighedsgrad, der ved fabrikens besigtigelse var normal, og der var de normerede 2 cm afstand fra gulvbrædder til vægge overalt.

Efter en regnvejrperiode blev huset fugtigt. Det var trods kraftig fyring og den nødvendige udluftning i forbindelse hermed ikke muligt at få huset tørt. Bøgetrægulvet skubbede ydervæggene ud (som billedet her viser) og slog op.

Gulvet var ikke væsentligt belastet, således at murene i stedet for at vælte kun revnede.

Bøgetræs trykbrudstyrke er ca. 100 kg/cm². Et 2,2 cm tykt bøgetræsgulv vil udøve et tryk på væggene på ca. $100 \times 2,2 \times 100 = 22.000$ kg/m. Dette er under forudsætning af, at gulvet er forhindret i at rejse sig. Selv om dette skulle være muligt, kan væggene få skader, der er vanskelige at udbedre.

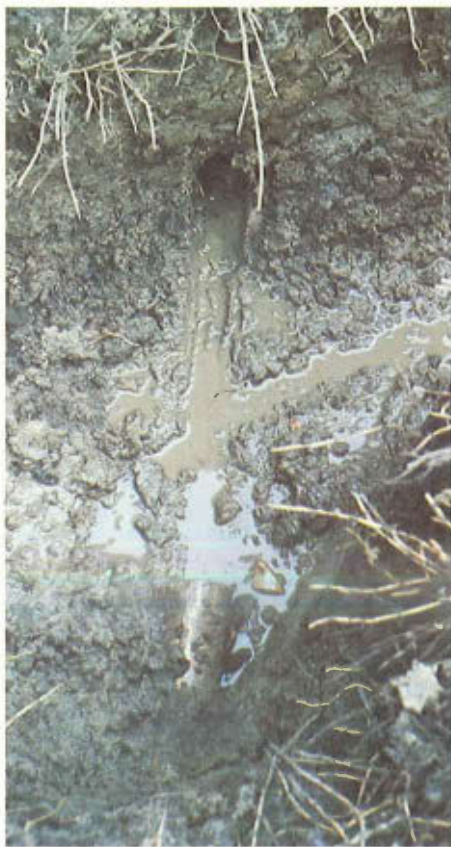
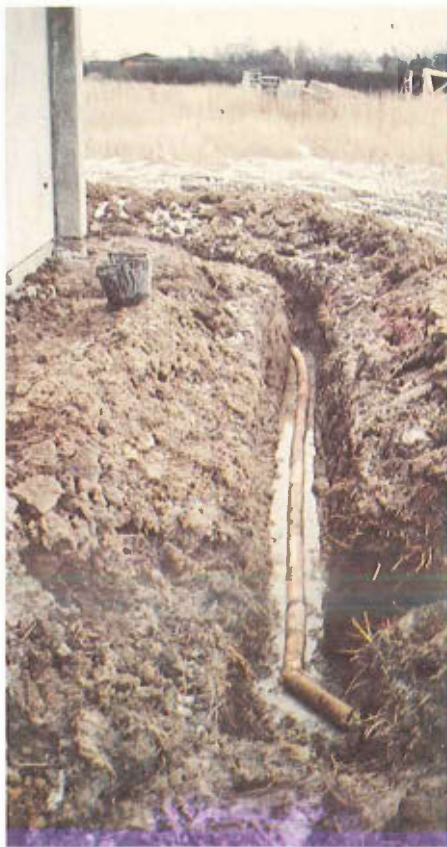
Fugt på grund af afbrudt dræn 3

Gulvet blev nødvendigvis taget op, og ved denne lejlighed så man pytter på betonlaget under gulvet. Terrænet uden om huset var ikke fugtigt i tilsvarende grad.

Undersøgelser viste, at et gammelt markdræn fra den tid, da jorden blev anvendt til landbrug, var blevet afbrudt ved grundudgravningen og mandede ud lige ved fundamentet, der samtidig var meget dårligt støbt. Drænet var stadig vandførende, som billedet viser, hvorfor det ikke var mærkeligt, at der var små søer under huset.

Rotter anvendte det afbrudte dræn som hovedfærdselsåre til huset, hvor de gennem det dårligt støbte fundament havde adgang til krybekælderen. Her havde de på de højeste steder bygget reder og haft gode levevilkår.

Havde bøjetræsgulvet ikke fået de nævnte skader, der viste fugtigheden, ville det om få år have været nødvendigt at forny bjælker og gulve på grund af svamp.

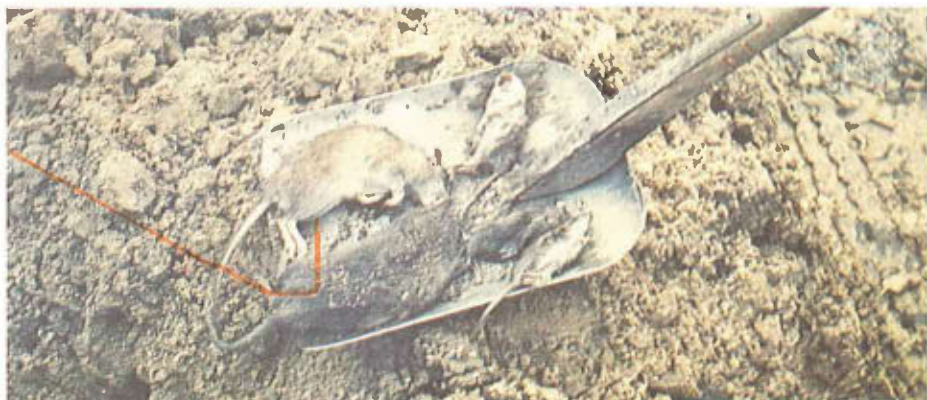
Rotterede som følge af
brud på kloak ved til-
slutning til firkantet
brønd.

Hul i kloakledning
med adgang til rotte-
reden udenfor kloa-
ken.

Skovl med rottefamilie
fra rottereden.

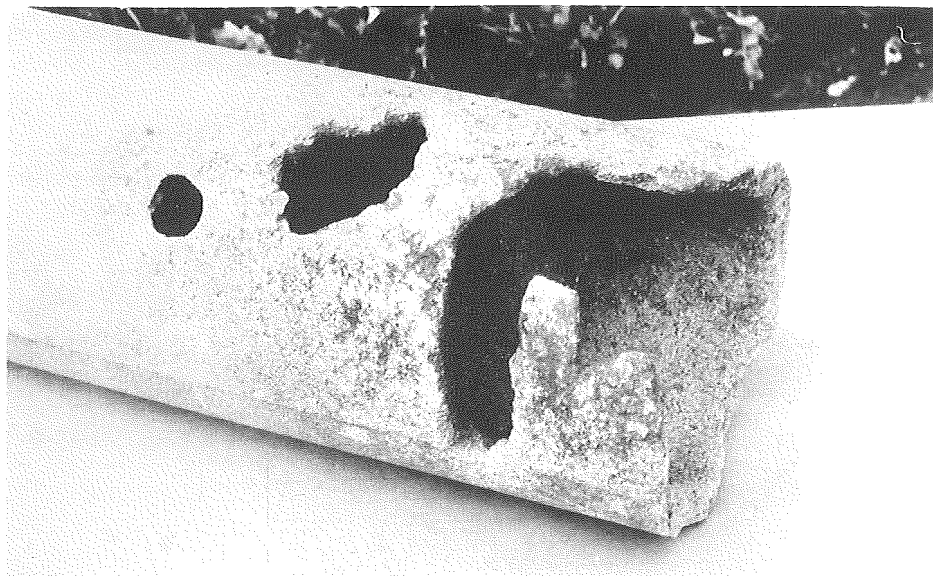
Et ældre betonrør stærkt gnavet af kloakrotter. Røret har siddet som fortsættelse af et tagedløb.

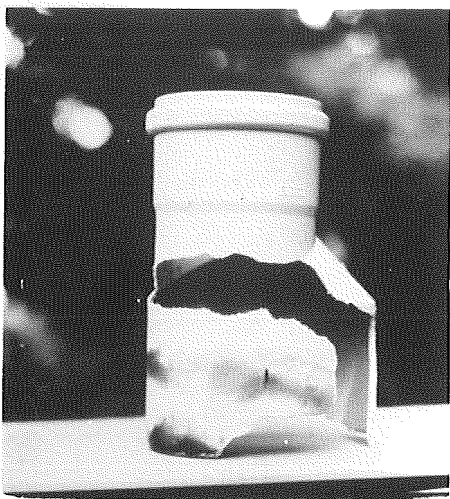
Plasticrør gennemgnavet af kloakrotter. Røret har dannet afløb fra en køkkenvask i en villa.

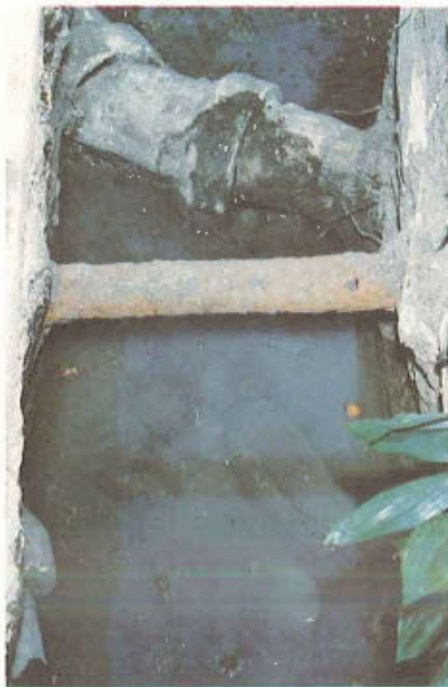
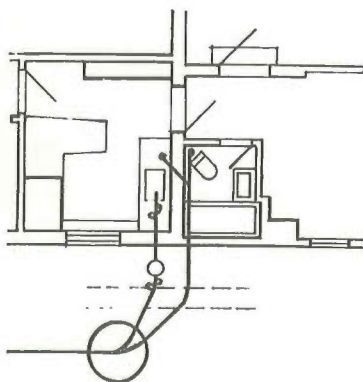
Dårligt udført kloakarbejde var skyld i rotteangreb

Udsnit af 1-fam. husets plan med kloak, brønd og ledning. Kloaken blev gravet op, og utætheder i den og brønden blev udbedret, hvorefter rotteangrebet ophørte.

Kloakledningen var ikke udført forsvarligt.

Nærbillede visende utæthederne.

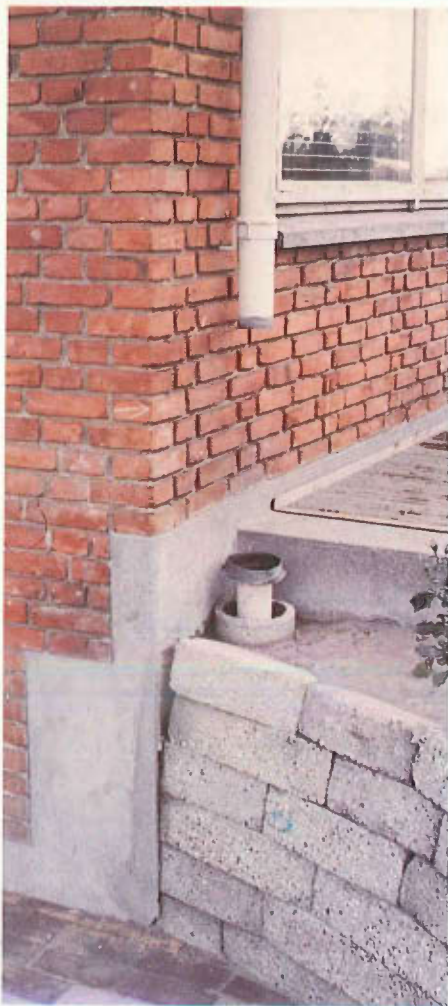
I en boligselskabsbebyggelse sørgede viceværten eller varmemesteren ikke for at reparere – eller få repareret – de på billedet viste nedløbsrør. Følgen heraf var, at tagvandet blev ført ud i terræn og ikke i kloak på grund af det manglende nedløbsrør, der også var skyld i sætninger i terrænet. Kloakrotterne havde adgang til det fri, og mellem plantestensmuren og fundamentet havde de gravet gange under jorden.

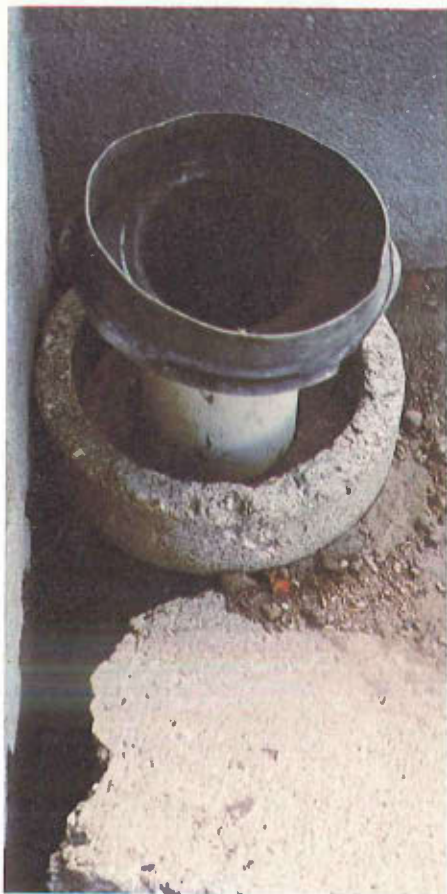
På billedet ser man, hvordan rotterne ved sætninger mellem plantestensmuren og fundamentet har haft nem adgang til at grave gange og indrette rotterejder under terræn.

Kloakrotter havde gennem den åbne kloak – over småbørnenes nærlegeplads – uhindret adgang til det nærliggende skarnkasserum, hvor døren ikke var udført rottesikret.

På legepladsen var der ofte henkastet madpapir o. lign., hvis det ikke var anbragt i den papirkurv, der fejlagtigt ikke var forsynet med selvslukkende låg.

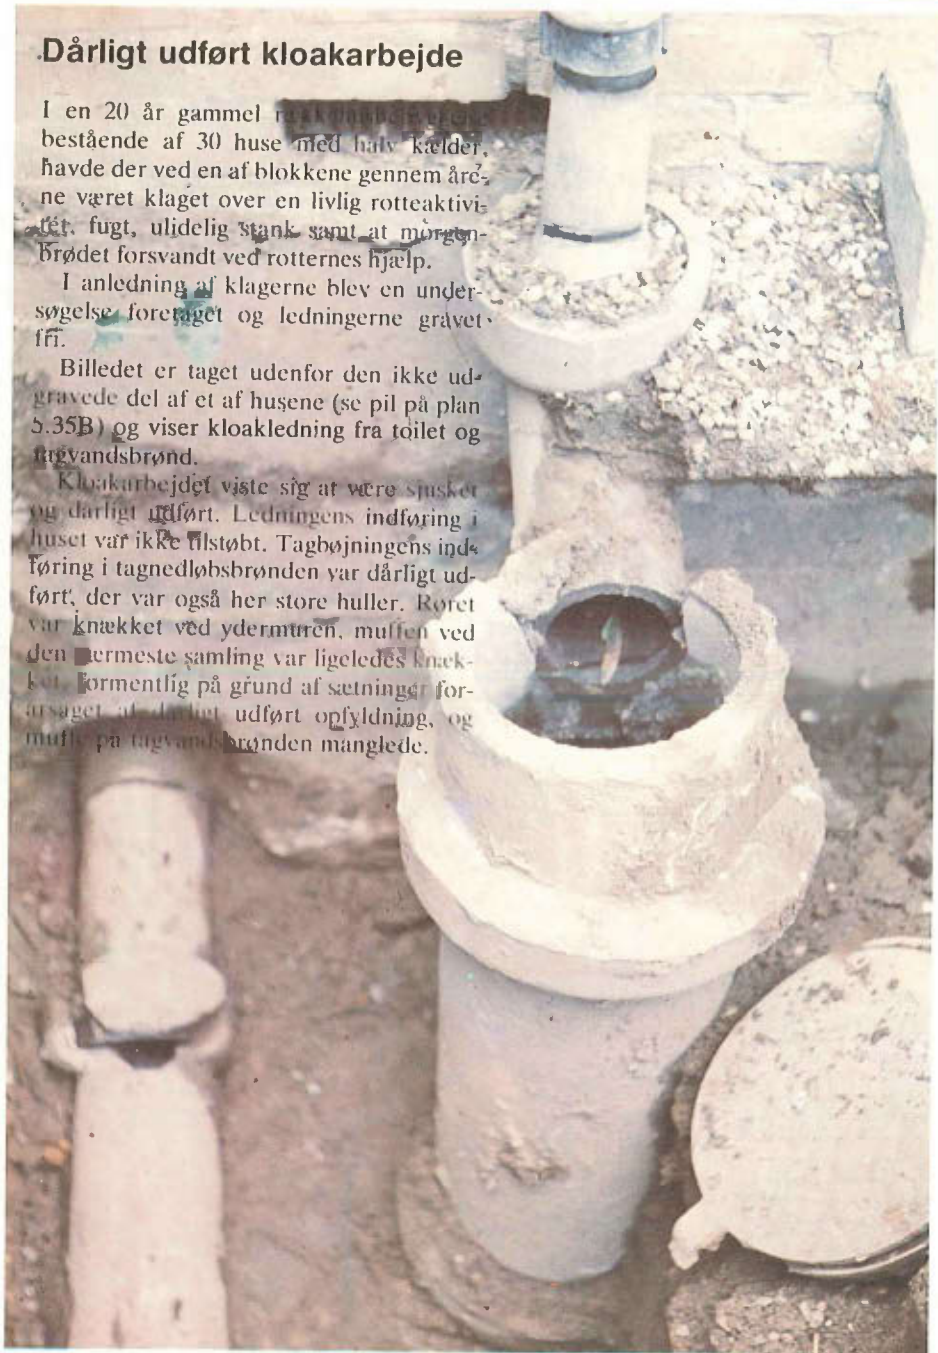
Dårligt udført kloakarbejde (jfr. 35 bagside og side 36)

Billedet er taget udenfor den ikke udgravede del af et af husene (se pil på plan 5.35B) og viser kloakledning fra toilet og tagvandsbrønd.

Kloakarbejdet viste sig at være snot og dårligt udført. Ledningens indføring i huset var ikke tilstøbt. Taghøjningens indføring i tagedløbsbrønden var dårligt udført, der var også her store huller. Røret var knækket ved ydermuren, muffen ved den nærmeste samling var ligeledes knækket, formentlig på grund af sætningen forårsaget af dårligt udført opfyldning, og muffe på tagvandsbrønden manglede.

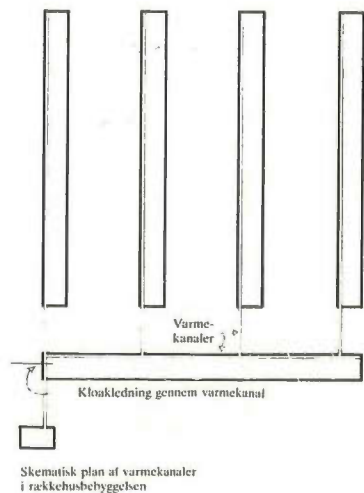
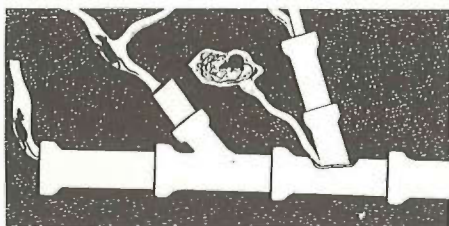
Utæthed i oversiden af kloakledning, der fejlagtigt var ført gennem varmekanal

I den på tegningen angivne store rækkehusbebyggelse var man plaget af rotter. Rottegift blev udlagt i store mængder uden resultat, og det viste sig, at rotterne gen-

nem varmekanalerne havde adgang til alle husene. Rotterne kom ind i varmekanalssystemet gennem et hul i en dårligt tilstøbt muffe i en kloakledning, der fejlagtigt var ført igennem en af varmekanalerne. Foruden madforsyning fra de almindelige køldre (herunder viktualierum) skaffede rotterne sig føde fra ejendommens skarnkasserum, hvortil de ikke havde adgang fra varmekanalerne, men gennem og under dørene, der (som billedet viser) ikke var udført rigtigt, f.eks. med jernplade og skinne fornedet som vist på tegningen på næste side.

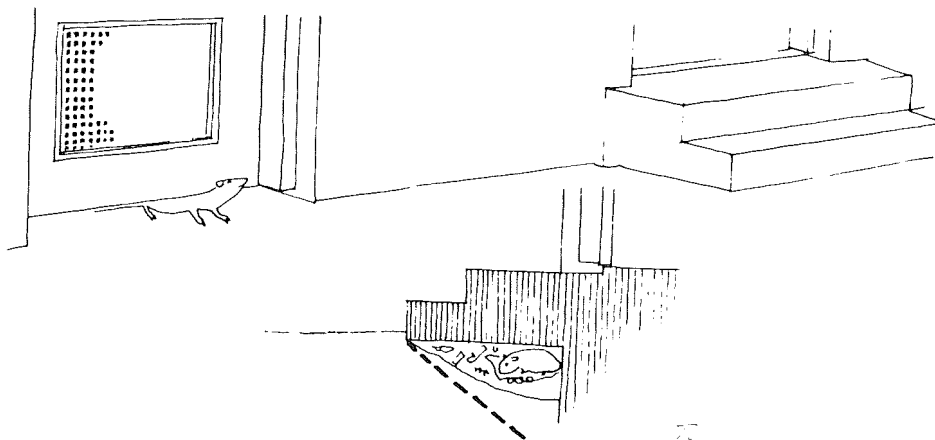
Udvendig trappe til de 90 rækkehuse med rottereder på grund af manglende fundamentsklodser under trapperne.

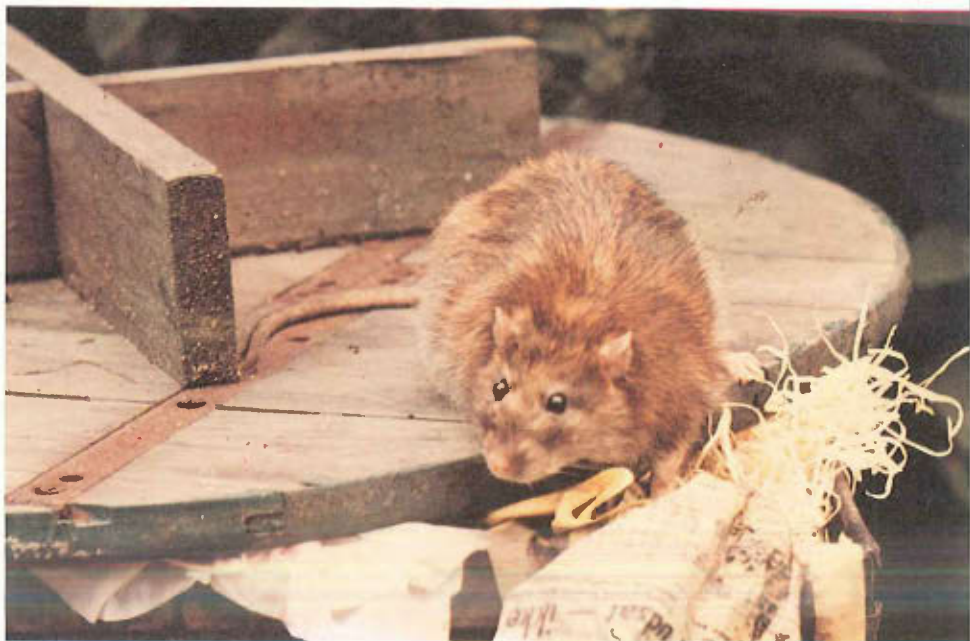
Utæthed i oversiden af kloakledning, der fejlagtigt var ført gennem varmekanal

Desuden fik rotterne et ekstra kosttilskud fra børnenes legeplads, hvor madrester, madpapir o.lign. ofte var henkastet, samt fra legepladsens skarn- og papirkasse, der, som det fremgår af billedet, ikke var forsynet med et forsvarligt selvlukkende låg. Rotterne havde reder i kældrenes pulterrum og under de udvendige trapper til rækkehusenes 90 indgangspartier. Disse var på bygningstegningerne vist rigtigt, men fejlagtigt udført, som vist på tegningen på foregående side.

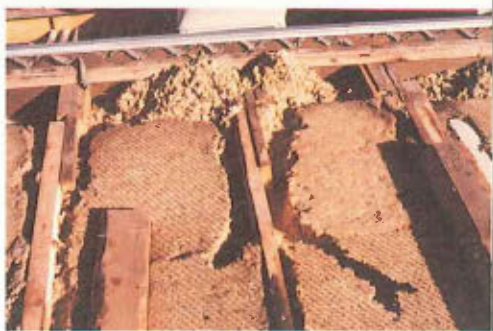
Et eksempel på hvordan rotter gennem udluftningen af faldrør fra WC ved utæthed i faldrørets tilslutning til ventilationshætte har skaffet sig adgang til tagrummet og der gravet gange i isoleringsmætter af uorganisk materiale.

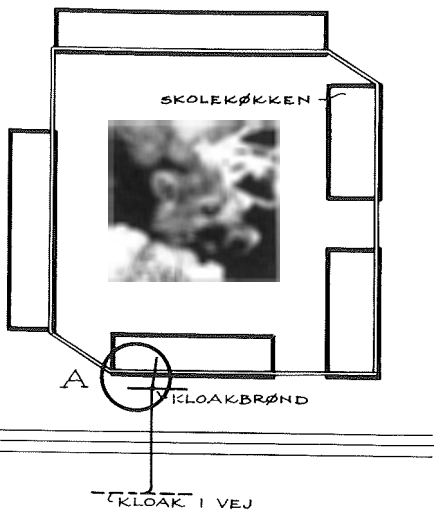
Utæthed i kloakbrønd medførte rotteangreb 1

SKEMATISK PLAN AF VARMEKANALER I SKOLE.

I en større skole bestående af nye og gamle bygninger, der indbyrdes var forbundet med en varmekanal under jorden, observerede lærerne og rengøringspersonalet dagligt iturevne papirstykker i sløjdsal og skolekøkken. Da en stor og fed rotte blev overrasket af en af rengøringsdamerne, tilkaldte man en rotteekspert, som straks konstaterede et meget kraftigt rotteangreb stammende fra dårligt og forkert udførte bygningskonstruktioner.

Det var en næsten umulig opgave at finde ud af, hvor rotterne slap ind i varmekanalsystemet. Man undersøgte alle tænkelige muligheder, for eksempel en eventuel forbindelse fra kloaksystemet til varmekanalerne uden resultat, indtil en lokalkendt vejarbejder omtalte en kloakbrønd, over hvis dæksel der var lagt asfalt.

Dækslet blev hugget fri, og her fandt man endelig det sted, hvor rotteangrebet var sat ind, idet der var et hul i bunden af brønden ved indføringen af en kloakledning.

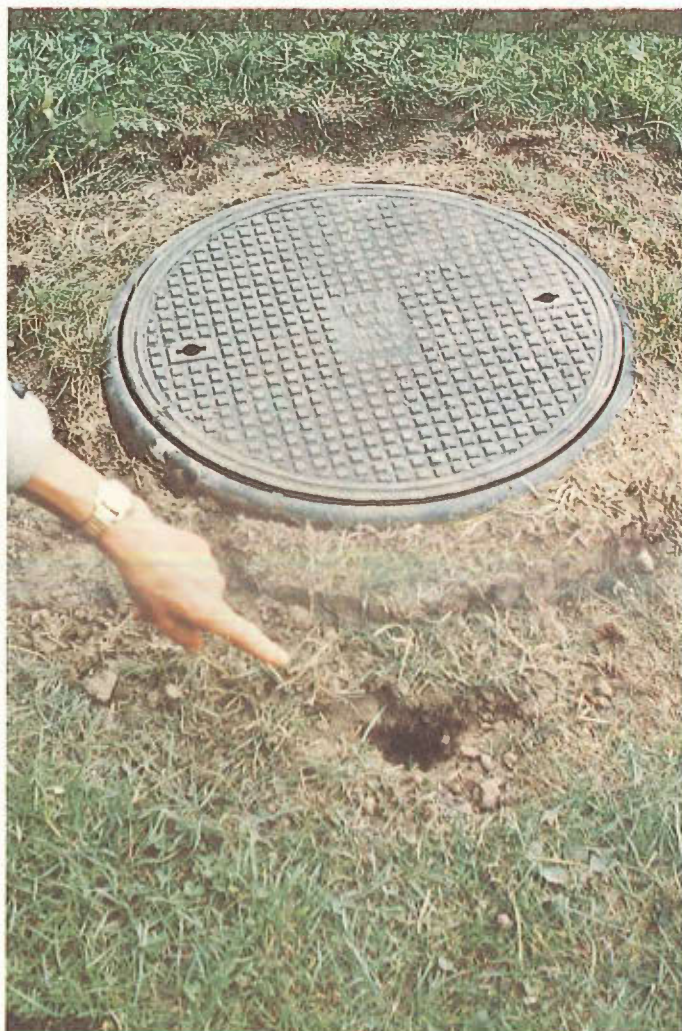
Hånden peger på et rottehul, der stod i forbindelse med gennemløbsbrønden, og hvorfra kloakrotter har haft adgang til den omliggende bebyggelses skarnkasserum, der desværre heller ikke var udført med

reglementeret lukke.

Det var *ikke* mosegrise, som det kunne have været, fordi der var gravet græs og andet væk uden om hullet.

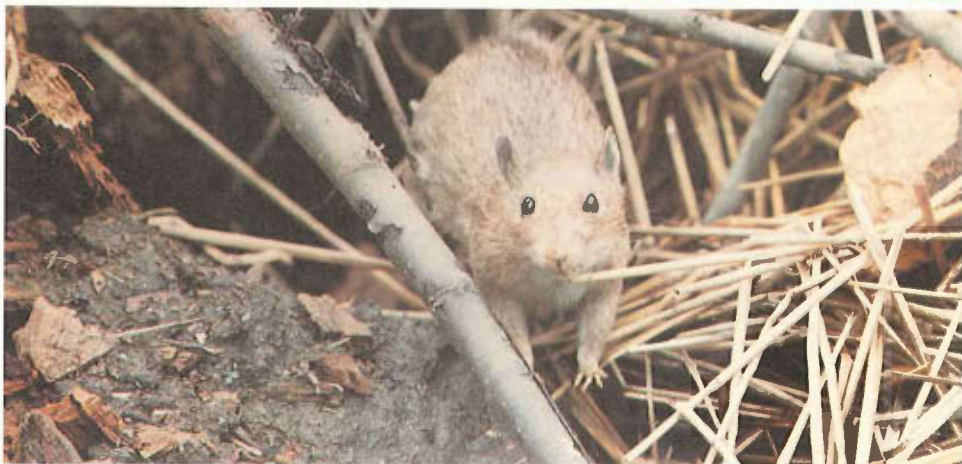
Rotten er på vej til en rottegang under et arbejdsskur på en byggeplads. Alle vækstbetingelser for en stor rottebestand var til stede. Madrester og -papir i en bunke uden for skuret var udmærket føde og materiale for rotter. Arbejds- og materiale-skure var opstillet uden rottesikring og gav plads til mange rottesamfund.

Det er påkrævet, at alle skure o.l. ikke mindst på byggepladser rottesikres, enten ved at stille dem på et støbt fundament eller på nedgravede fliser el.lign. i mindst 50 cm dybde.

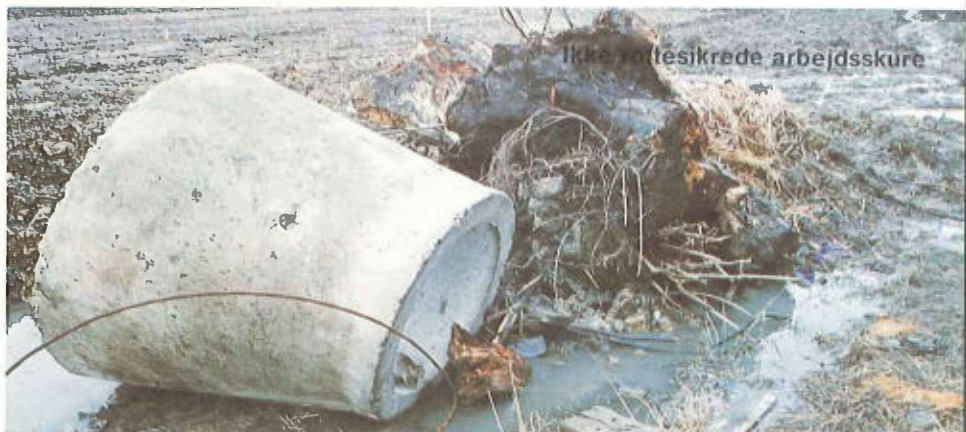
På denne byggeplads var der spredning af rotter fra åbentstående spildevandsledninger til affaldsbunker som denne, hvor der var ideelle forhold til rottereder med halm og affald.

Enhver byggeplads må være så ryddelig som muligt. Byggematerialer må stables op med afstand fra jorden, affald må samles i lukkede beholdere, og alle åbentstående spildevandsledninger må lukkes.

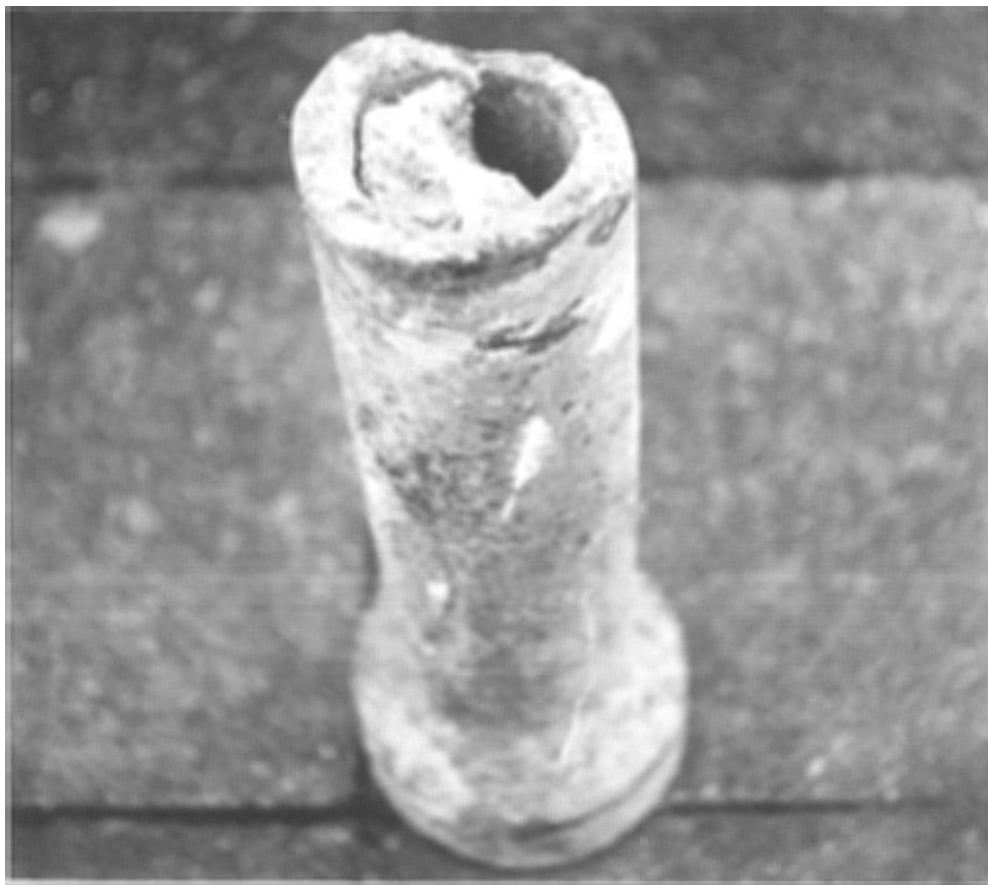
Dårlig lukning (afpropning) af kloakrør efter endt tilslutning af interimistiske byggepladstoiletter

I forbindelse med opførelse af en større boligbebyggelse havde været opstillet arbejds-skure, rottesikret på forsvarlig måde, og toiletafdelingen havde været tilsluttet kloaksystemet.

Efter byggeriet var færdigt, og beboerne forlængst var flyttet ind, blev større og større rotteaktivitet konstateret i området. Rottegift i store mængder hjalp ikke, nye »rottestyrker« kom stadig til. En grundig undersøgelse førte efter opgravning frem

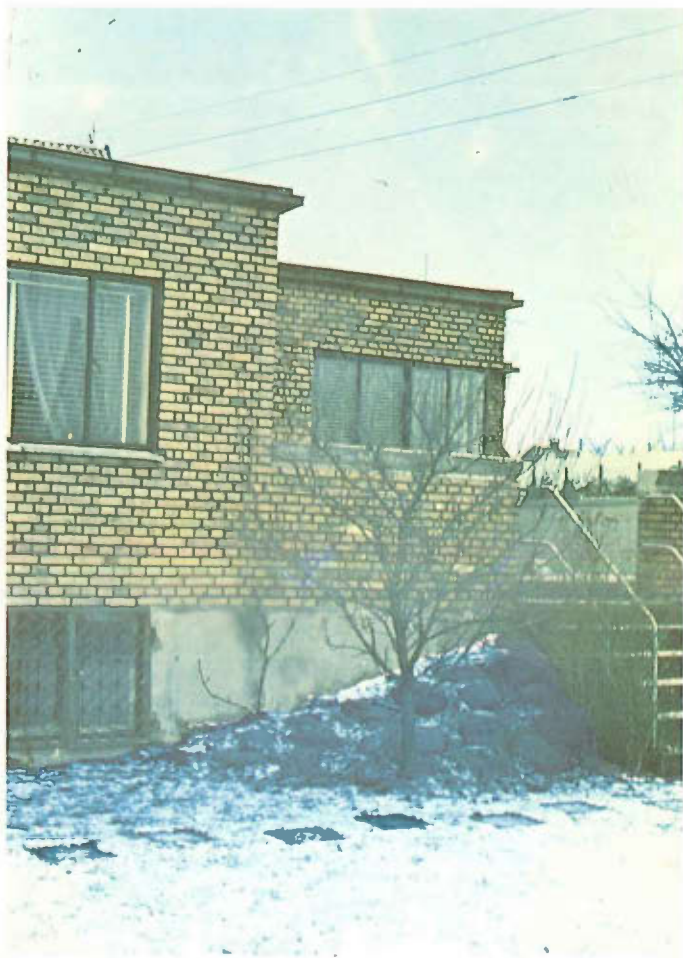
Svampeangreb i villa 1

I denne 22 år gamle Gentoftevilla viste der sig et kraftigt svampeangreb.

Det kunne ikke være en konstruktionsfejl fra opførelsen, der var årsagen, idet angrebet var temmelig friskt. Årsagen viste sig at være en typisk byherre- eller husejerfejl. En tidligere ejer havde for 2 år siden hugget betonen i terrassepladen

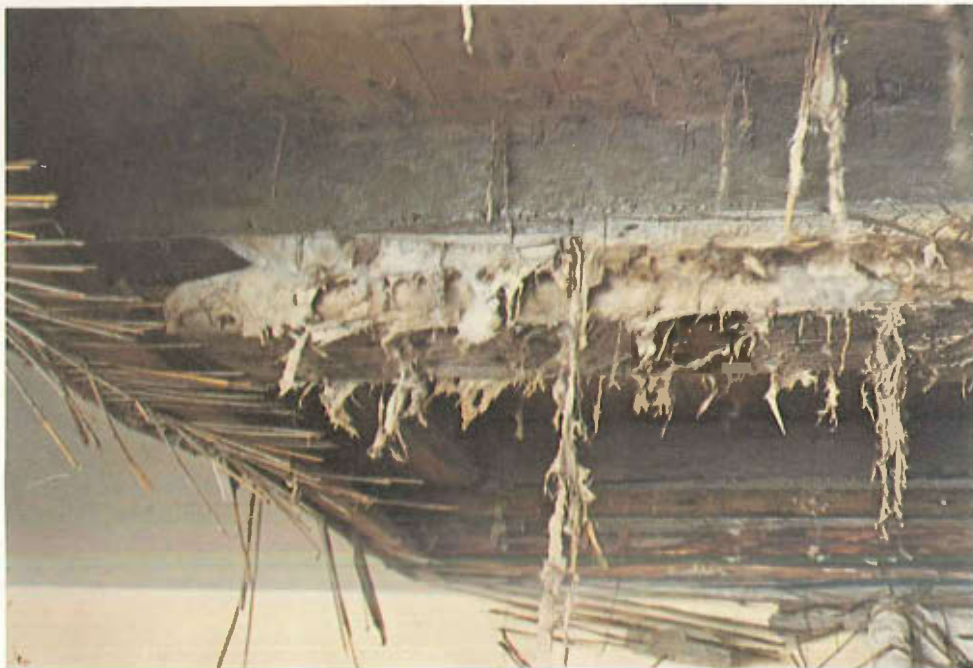
Svampeangreb i villa 3

Efter fjernelse af destrueret forskalling og indskud ser man tydeligt svampestrengene hængende ned fra de ødelagte bjælker. Bl.a. af de tykke sprøde strenge kan det ses, at der her er tale om et angreb af den ægte hussvamp (*Merulius lacrymans*), der er langt den mest ødelæggende bygnings-svamp her i landet.

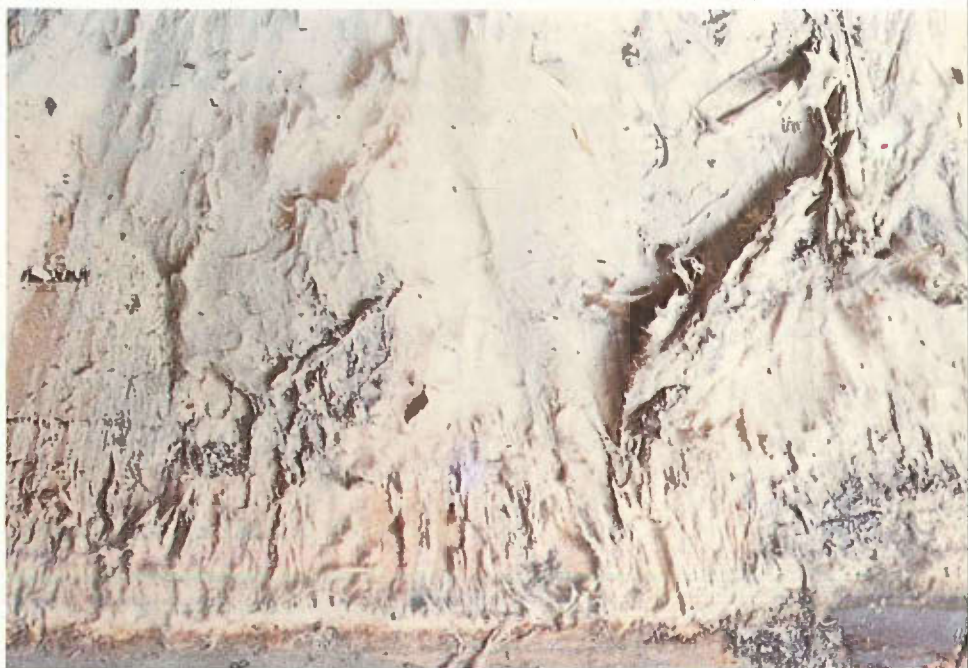
Svampeangreb i villa 4

Overflademycelium af ægte hussvamp

Hussvampens mycelium gennemtrænger træet og træder ofte frem på overfladen, hvor det kan antage forskellige former.
