BYGGEFELREGISTRERET 59

DEBATOPLÆG

Indholdsfortegnelse

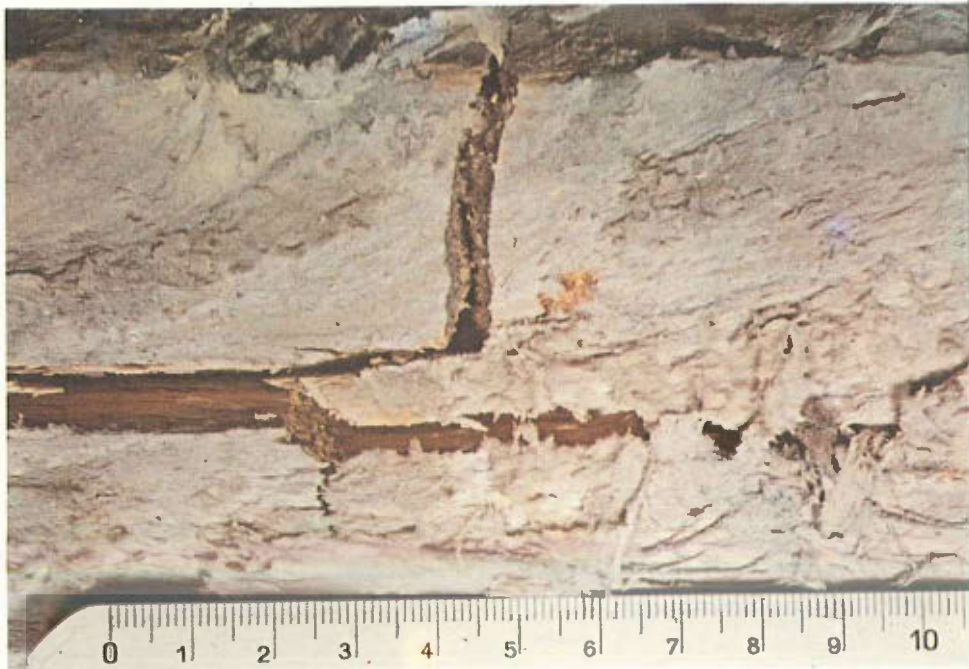
Svampeangreb i villa 5

Gulvbræt med svampestreng af ægte hussvamp

Underside af gulvbrædt med svampestreng (myceliet) med tydelig destruktions af træet.

Man ser det store svind i form af revnerne. Tilbage var der kun den gulvlakerede overflade.

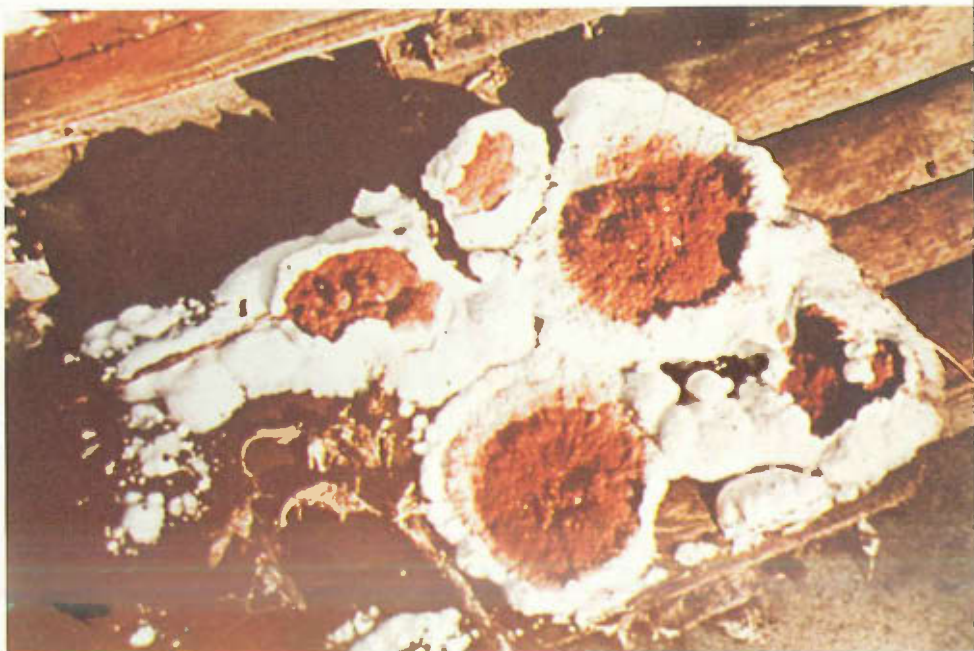
Svampeangreb i villa 6

Frugtlegemer af ægte hussvamp (*Merulius lacrymans*)

Frugtlegemerne vokser ud fra myceliet. De ligner først en tot vat, antager så en rødlig farve og bliver til sidst brungule, begrænset af en hvid eller rødlig ophøjet rand.

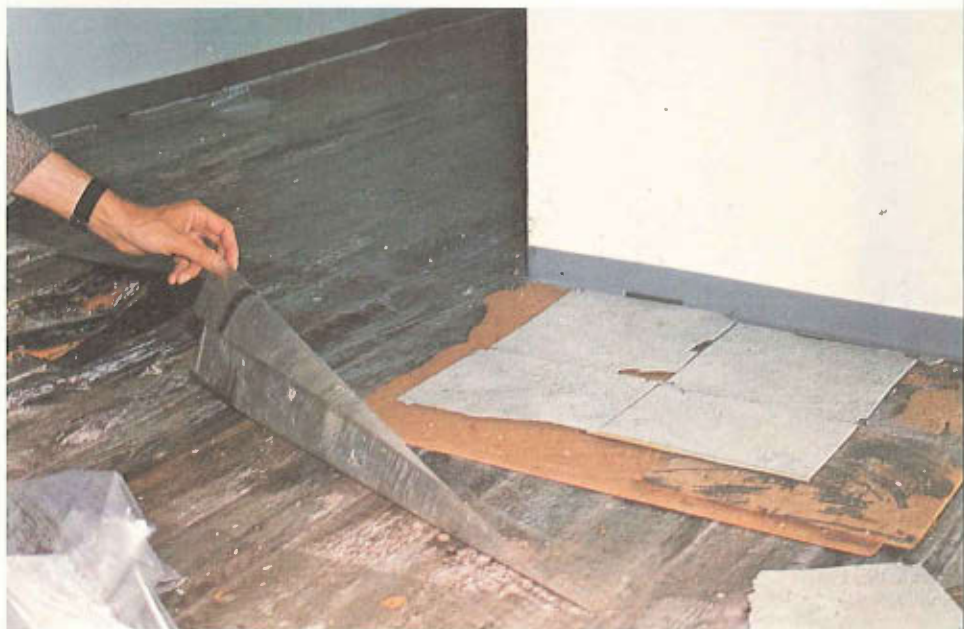
Svamp i gulv på grund af kondensfugt forårsaget af forkert anbragt fugtmembran 2

Over en varmecentral i en større etagebebyggelse var der indrettet en tandklinik.

En dag trådte tandlægen gennem gulvet, og det viste sig, at det var angrebet af svamp. Årsagen hertil var, at der under gulvbelægningen, der bestod af vinyl, lagt på et underlag af masoniteplader, var lagt en plasticfolie som fugtmembran. Denne har samtidig virkelig sørget for, at fugten ikke kom op, idet dugpunktet har ligget umiddelbart i nærheden af denne. Kondens har skabt den nødvendige fugtighed, der sammen med varmen fra varmecentralen har dannet grobund for hvid tømmer-svamp i det underliggende blendegulv af brædder på strøer. – Imellem disse var der isoleret med en glasuldsmåtte. Denne var også medtaget af fugt og svamp.

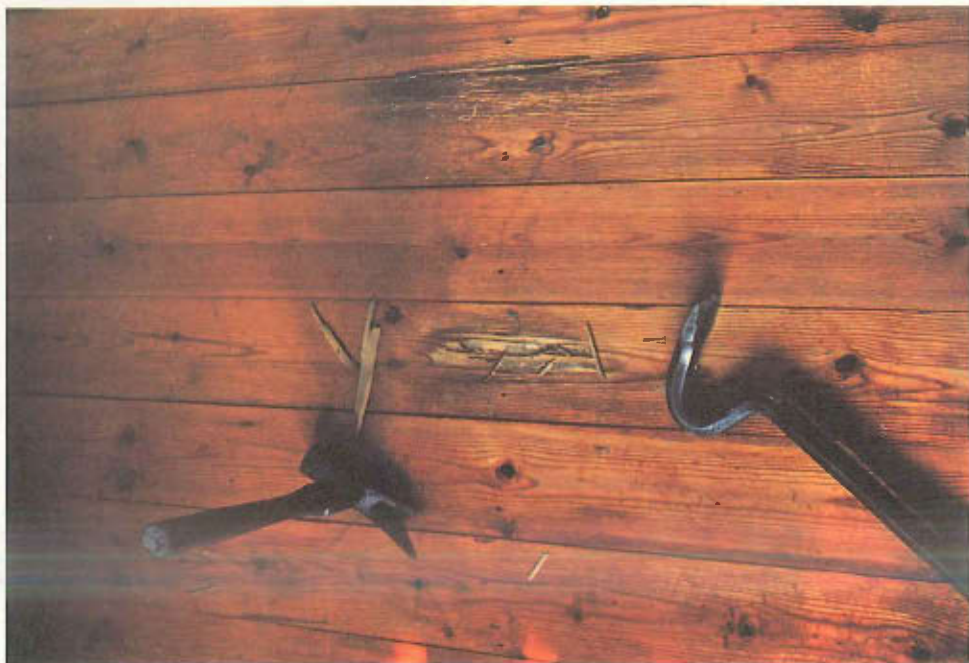
Svamp i lejlighed på 3. sal – Gulvoverside

I en lejlighed på 3. sal i en etageblok, opført i 1939, fandtes dette gulv med antydning af svampeangreb på oversiden.

En undersøgelse viste, at der ikke var angreb i nogen af de andre etager, hverken ovenover eller nedenunder.

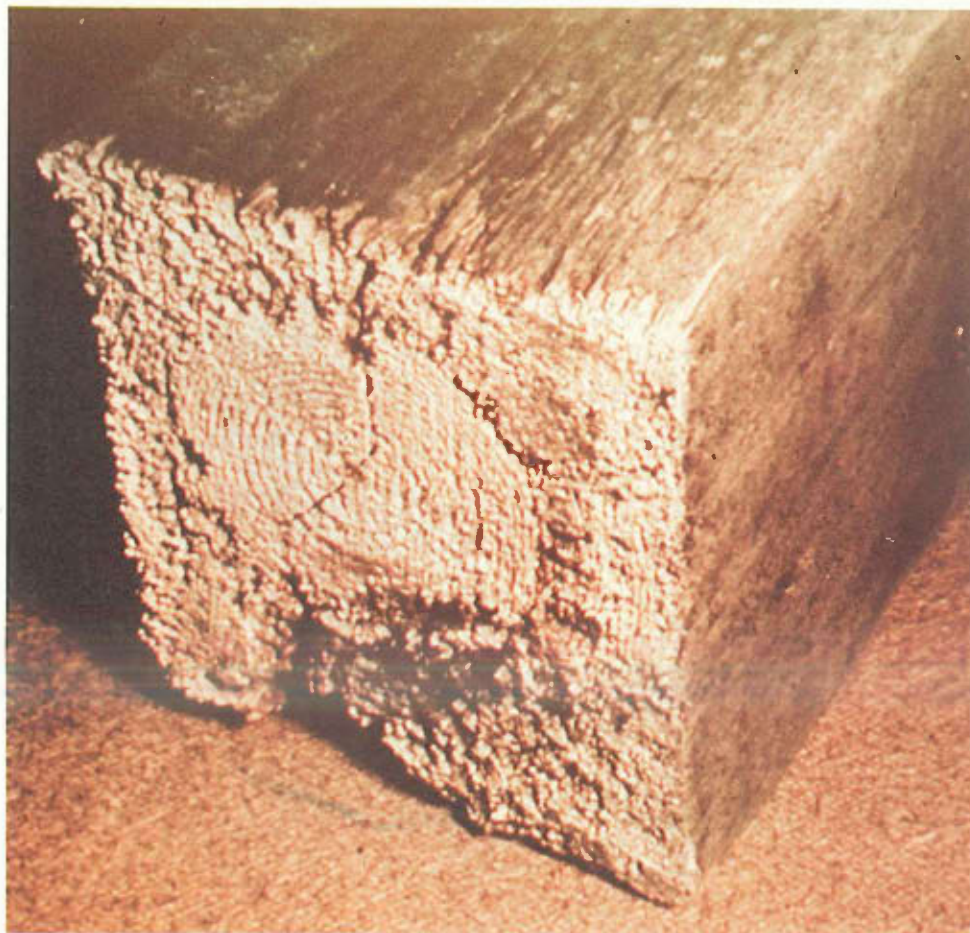
**Destruktion i tømmerende,
forårsaget af gul tømmerensvamp
(Coniophora cerebella)**

Angrebet af gul tømmerensvamp kan opnå en betydelig udstrækning. Svampen træffes i skove på dødt træ, men hyppigere på forarbejdet tømmer, plankeværker, stolper, gulvbrædder i kælderrum. Den kan trives på mørkeste steder. Den fordrer større fugtighed end hussvampen for at trives.

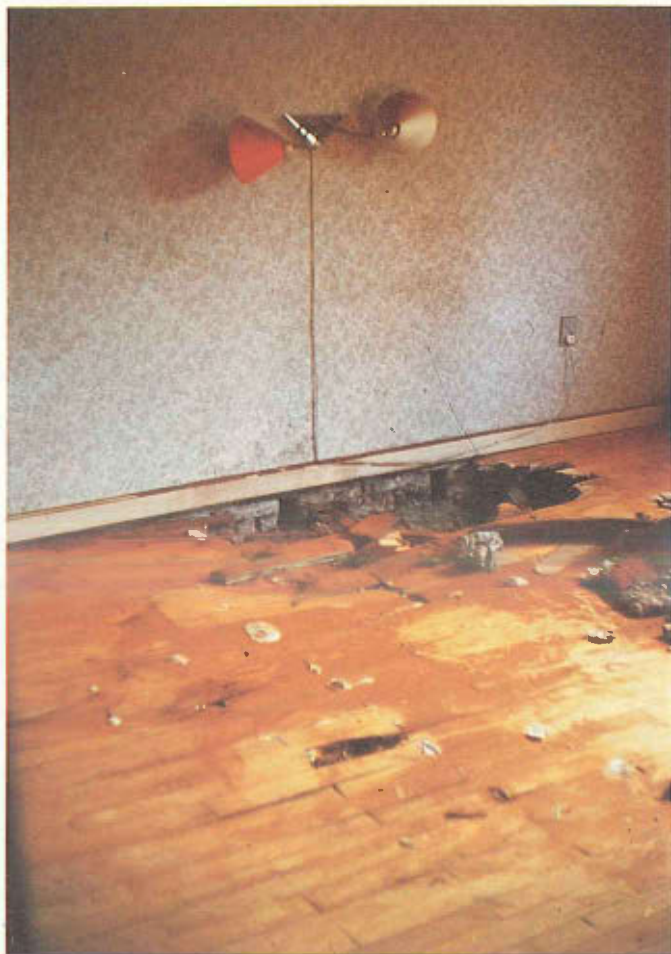
Svamp på grund af fugt fra jordfyld 1

Ægte hussvamp (*Merulius lacrymans*) i soveværelset i et énfamiliehus blev opdaget, da dobbeltsengen blev flyttet til side under forårsrengøring. Gulvbrædderne havde under sengen en mærkelig skjoldet overflade, og mange tanker blev tænkt, inden afsløringen kom ved en gennemtrængning af gulvet.

Svampestreng (myceliet) afslørede sammen med frugtlegerer som store vat-totter, at der var tale om angreb af ægte hussvamp. Hullet gik helt igennem til kælderen, hvor årsagen til angrebet blev afsløret som vist på de efterfølgende billeder.

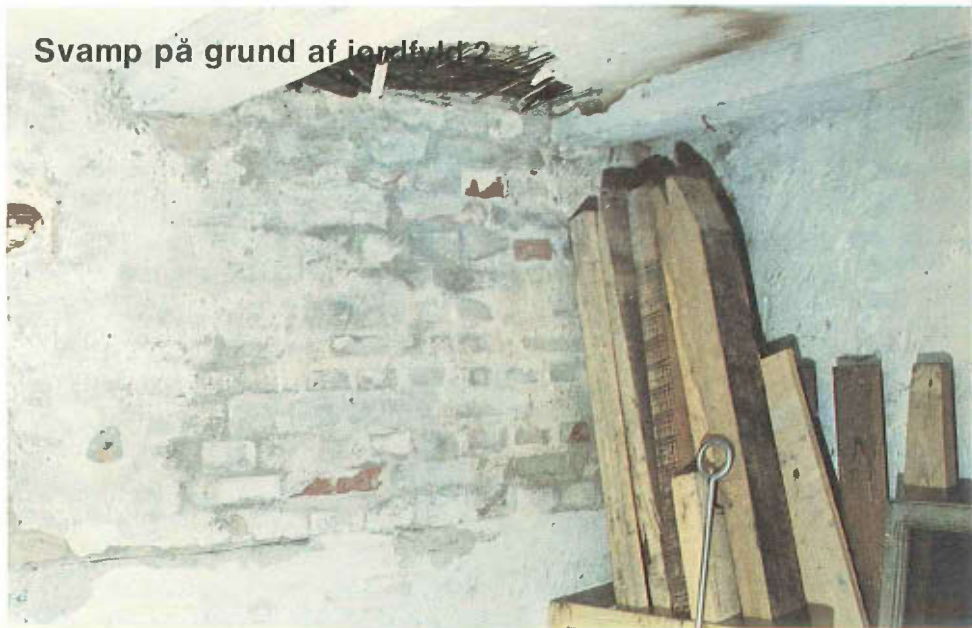
Ægte hussvamp i etageadskillelse og det underliggende kælderloft. Årsagen: Mang-

lende fugtstandsende behandling af mur mod »terrassejord«.

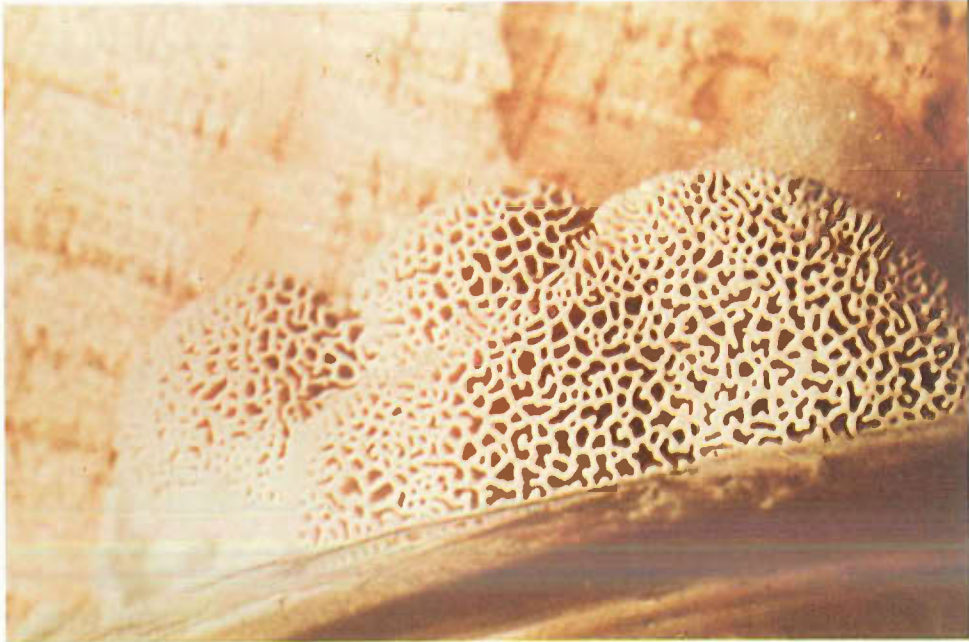
Hvid tømmersvamp (*Polyporus vaporarius*) – Frugtlegeme

Frugtlegemer er mere almindelige uden-dørs end indendørs. Farven er til at begynde med mælkevid, men bliver senere gulagtig. Det poreformede udseende er højst karakteristisk.

Frugtlegemerne er korklignende og seje. Når de dør, rådner de ikke, men tørrer ind.

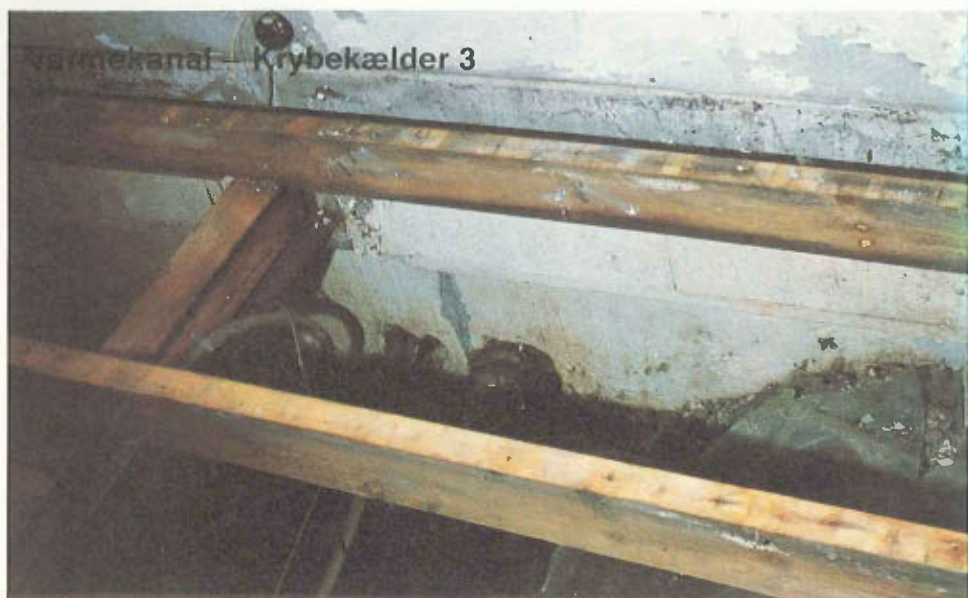
Ved opbrydning viste varmerørens gennemførelse igennem yderfundamenterne håndværksmæssig dårlig udførelse, idet

der ikke var tilstøbt udenom rørene, eller på anden måde gjort foranstaltninger til at lukke fugt ude.

Forneden: Detalje af den mangelfulde støbning omkring varmerørene.

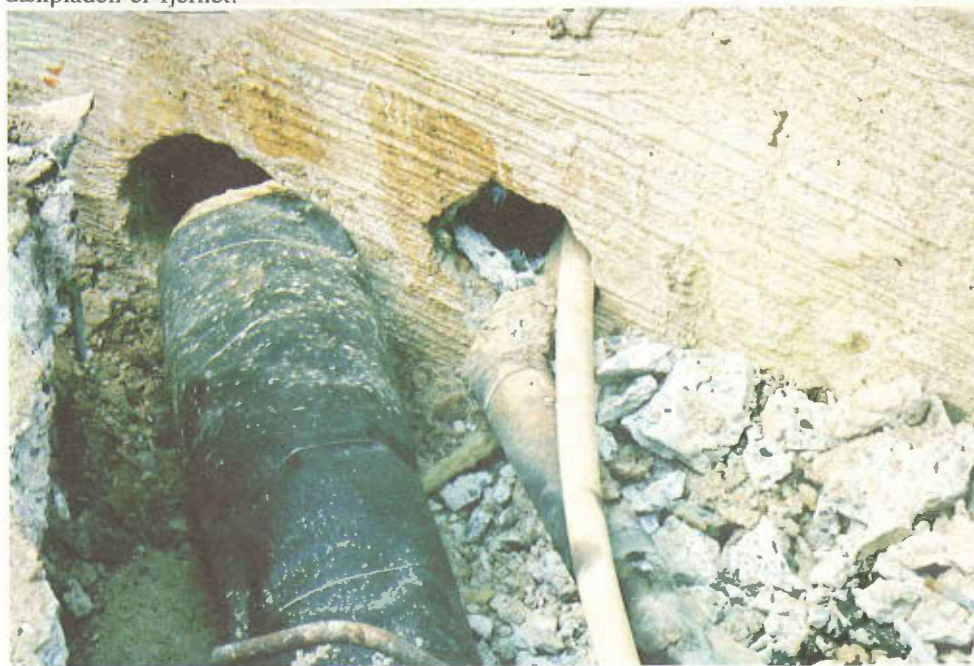
Billedet foroven viser varmekanalens tilslutning til kælderfundamentet, efter at dækpladen er fjernet.

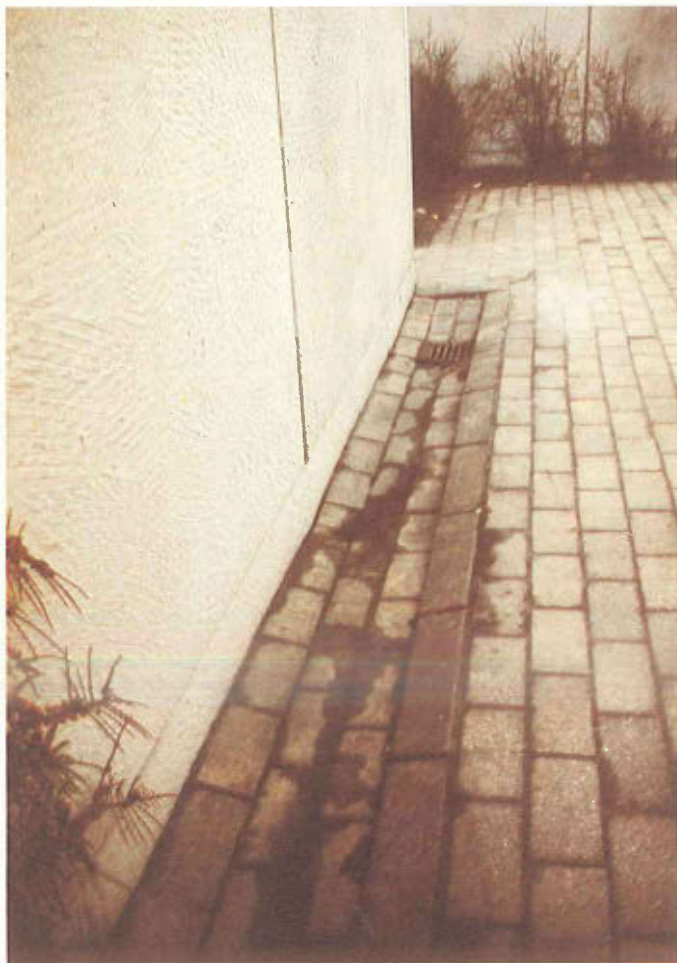
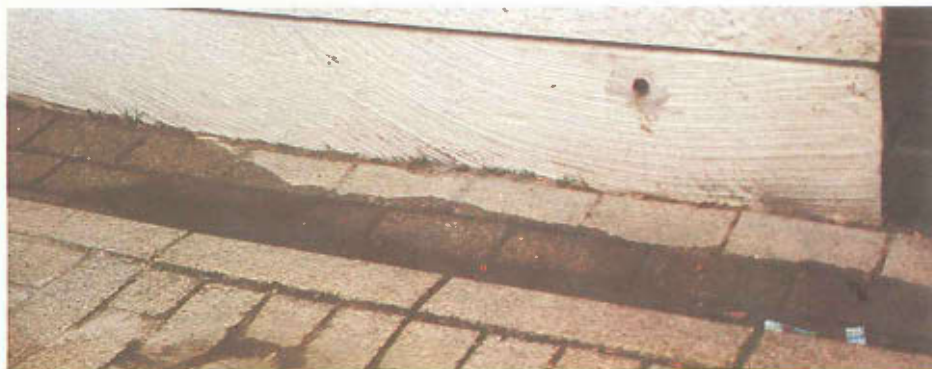
Rendesten med bagfald

En rendesten med bagfald sørgede for en god og rigelig vandforsyning til krybekælderen gennem utætheder i varmekanalen, hvor varmerørene gjorde et blomstrende svampeangreb til »en svampe-succes«.

Rendesten med vandsænkning ud for gavlmuren med svampeangrebet. Hullet i fundamentet er sat af til udluftning. – Størrelsen af dette taler for sig selv.

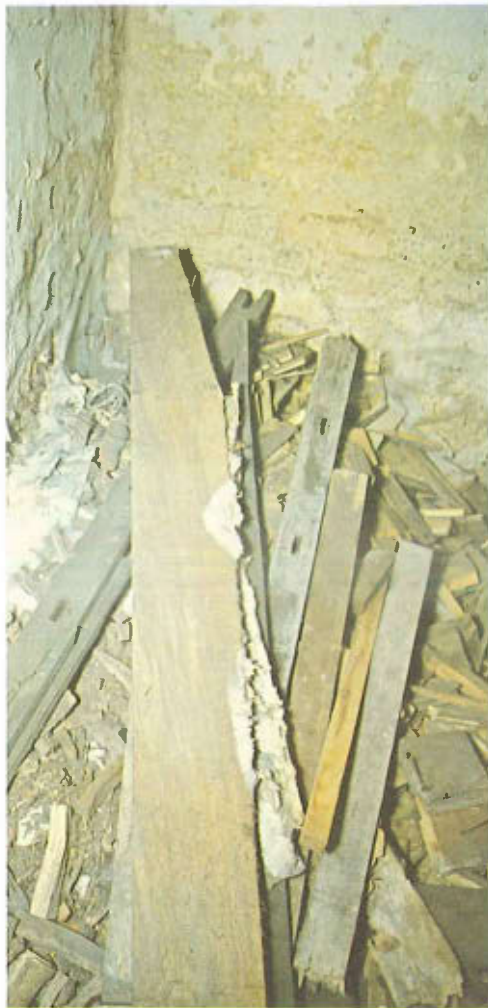
Smitte af svampeangrebet træ

Til optændingsbrænde havde en håndværker taget dette træ med hjem i kælderen og glemte det. Han havde fået det på en gammel bygning, hvor han var med til at udføre reparationsarbejder, og ikke været opmærksom på, at det var svampeangrebet træ. Det er i allerhøjeste grad uforvarsligt at indføre svampeangrebet træ i en bygning, uanset hvilken svampeart det måtte være.

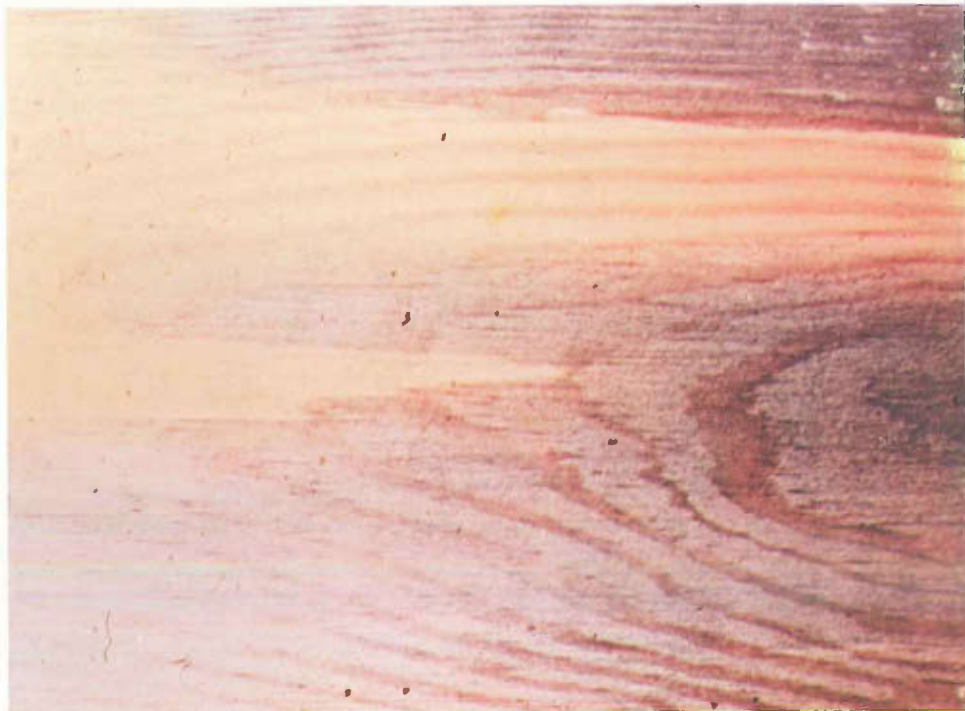
Blåsplint

Blåsplintsvampene er årsag til en dybtgående misfarvning af træ. Misfarvningen viser sig som mørke, oftest blålige pletter.

Der findes flere forskellige slags blåsplintsvampe, der ligner hinanden i virkemåde. De forskellige arter blåsplintsvampe kræver noget forskelligt vandindhold, men i træ, hvor fugtigheden er under 20 %, opstår der ikke angreb.

ikke nedsætter træets styrke, men kun kan betegnes som en skønhedsfejl, og det kan naturligvis være generende nok. En art som den spanskgrønne bægersvamp indtager ligefrem en særstilling, idet den nærmest må siges at være gavnlig. Den lever i skovene på gammelt træ, som den ikke ødelægger, men som den farver så smukt, at det benyttes som indlæg i decupør-arbejde.

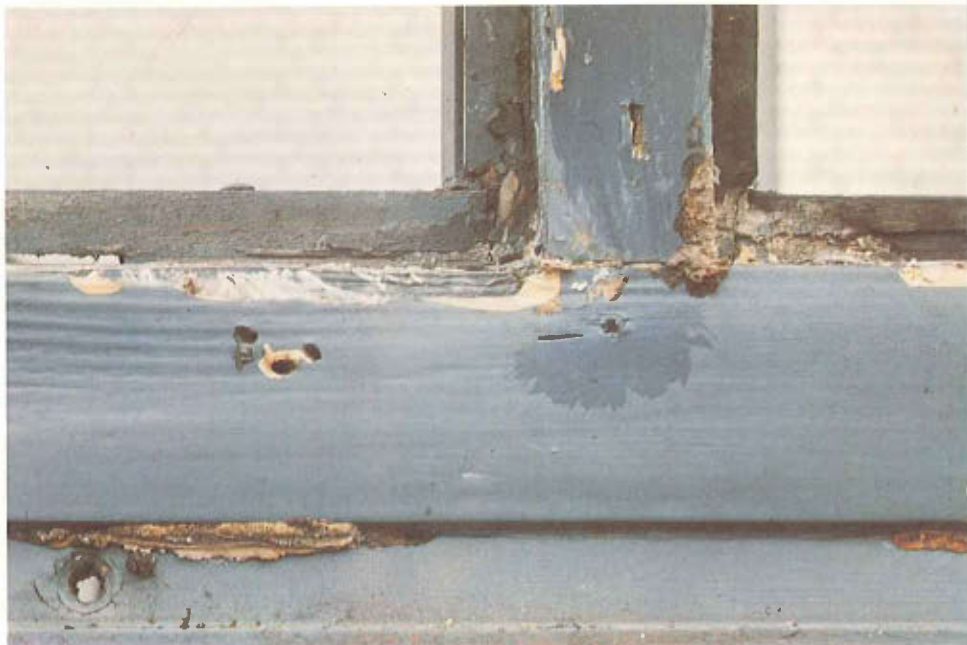
Detaller af vinduespartier (glasset er udtaget) angrebet af svampen korkhat

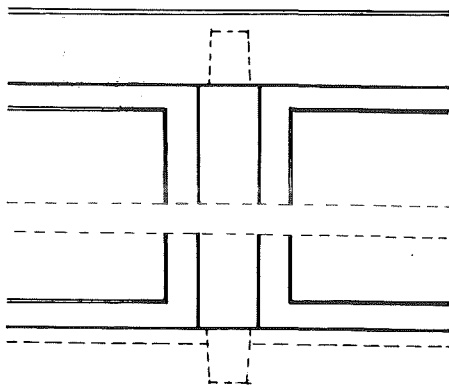
Opstalt af vinduesparti

Vinduesrammer angrebet af tømmerkorkhat *Glophyllum (lenzites) trabeum*.

I en 6-7 år gammel boligbebyggelse med omkring 1.000 lejligheder er angreb som ovennævnte igang på de mest udsatte vinduespartier. Det synes ved en foreløbig besigtigelse fortrinsvis at være mod vest og syd. Undersøgelsen er dog endnu ikke færdig, idet der heri også må indgå slagregn-

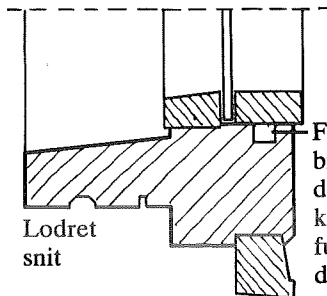
Lodret snit

Fejlagtig anbragt not i underkarmstykke har samlet fugt og dermed fremmet svampegrebet.

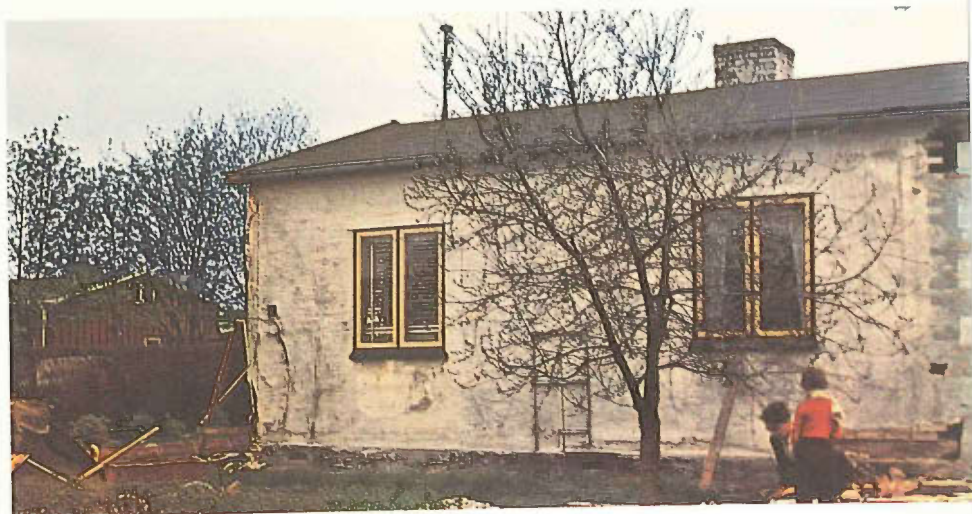
Råd i bindingsværk og beklædning

En familie købte dette hus. De troede, det var et murstenshus. Det viste sig at være et pudset bindingsværks- og træhus, hvor træværket var meget medtaget af råd.

Forskallingen indvendig var også medtaget af råd. Der var ikke tænkt på udluftning af kondensfugt.

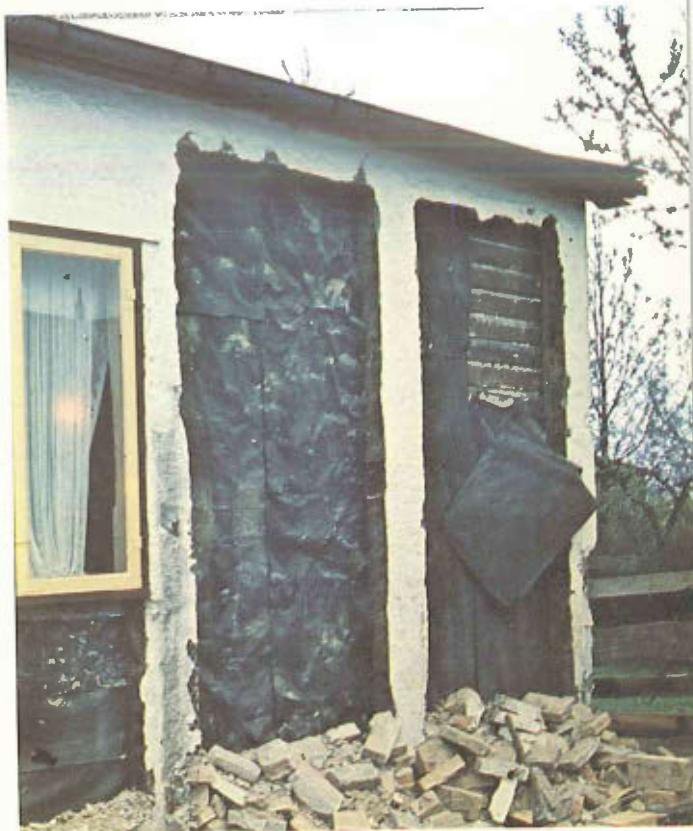
Nærbillede af den ødelagte lodrem og bindingsværksstolperne.

Træ er et materiale, der aldrig må lukkes inde uden mulighed for ventilation. Når træet tilføres fugtighed og samtidig lukkes inde, opstår de på billedet viste skader.

Stolper og lodrem var spændt over med kyllingenet og pudset med kraftig cementmørtel.

Huset var ubrugeligt – ydervægge og gulve måtte fornyes.

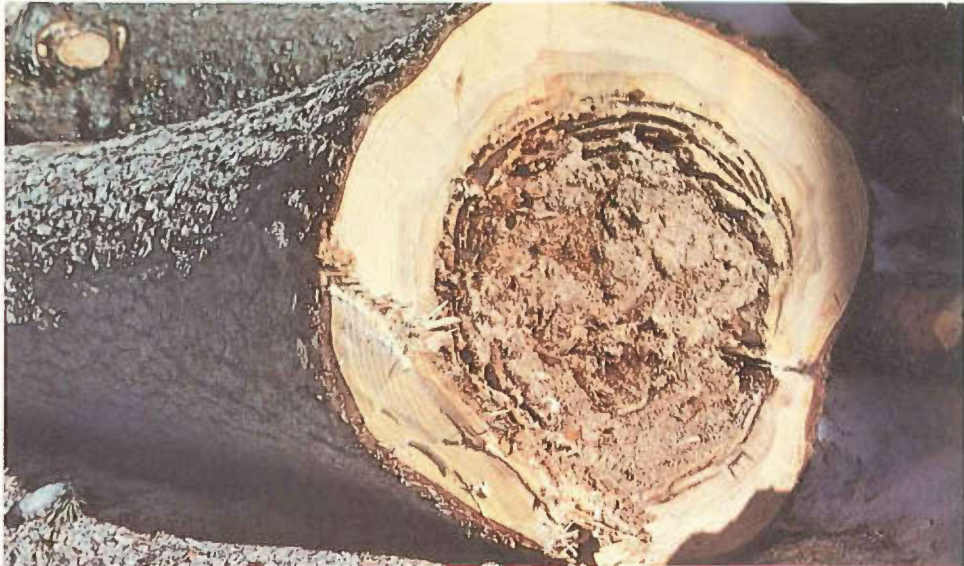
Billedet øverst viser en af de ubehagelige overraskelser, et savværk kan komme ud for efter fældningen, en tilsyneladende fin stamme, som er rådden ved roden. Årsagen til råddet kan være flere, måske svamp fra roden. Bemærk iøvrigt forhugget og savsnittet fra fældningen.

Billedet nederst viser angreb af rodfor-dærversvampen (»Trametes«) i kærneved-det af et nåletræ. Angrebet fremkalder et brunråd (»brunmuld«).

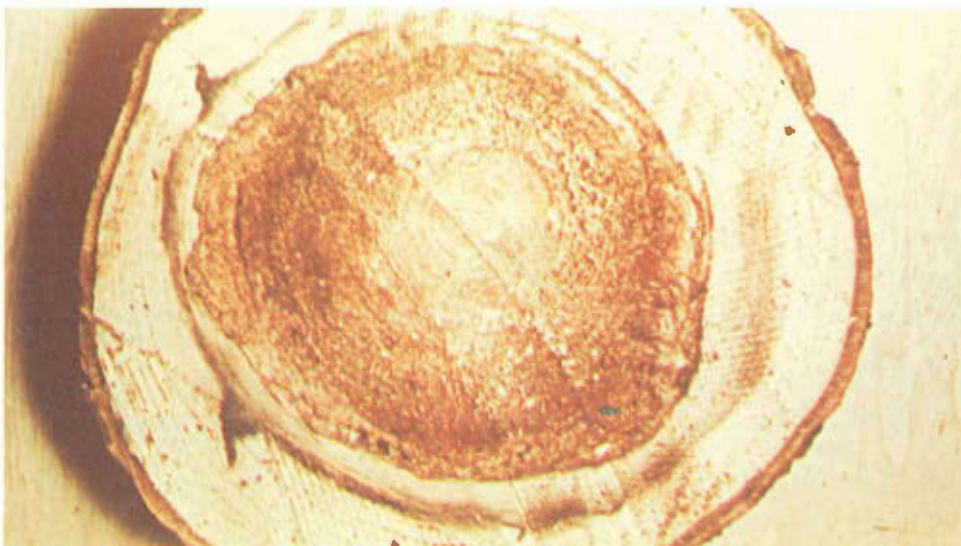
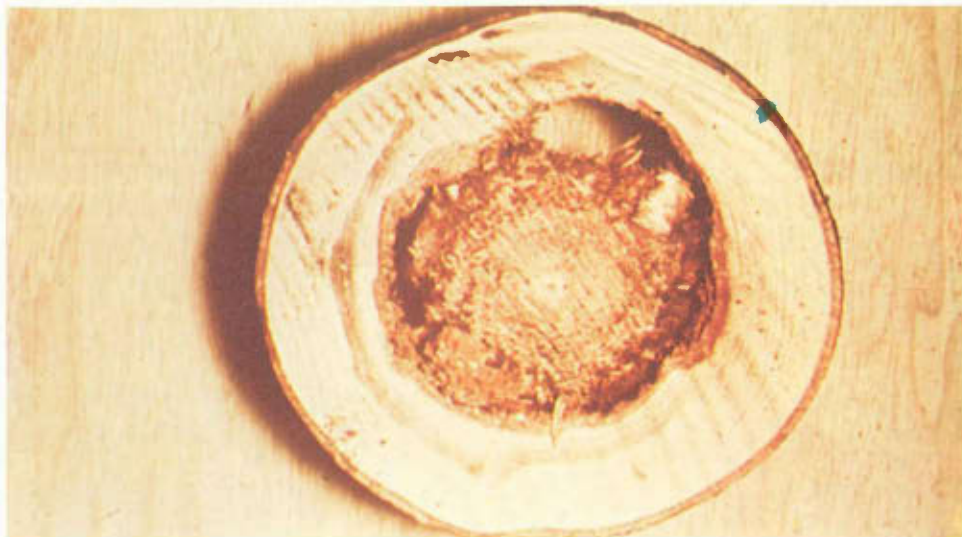
Billedet herover viser et lidt ældre angreb af »Trametes« i kærnen på en stamme.

Det rådne parti er ved at falde ud.

Vist nedenunder er det meste af det rådne kærneved faldet ud. Man ser, at grensporene (knasterne) er mest modstandsdygtige overfor svampens angreb.

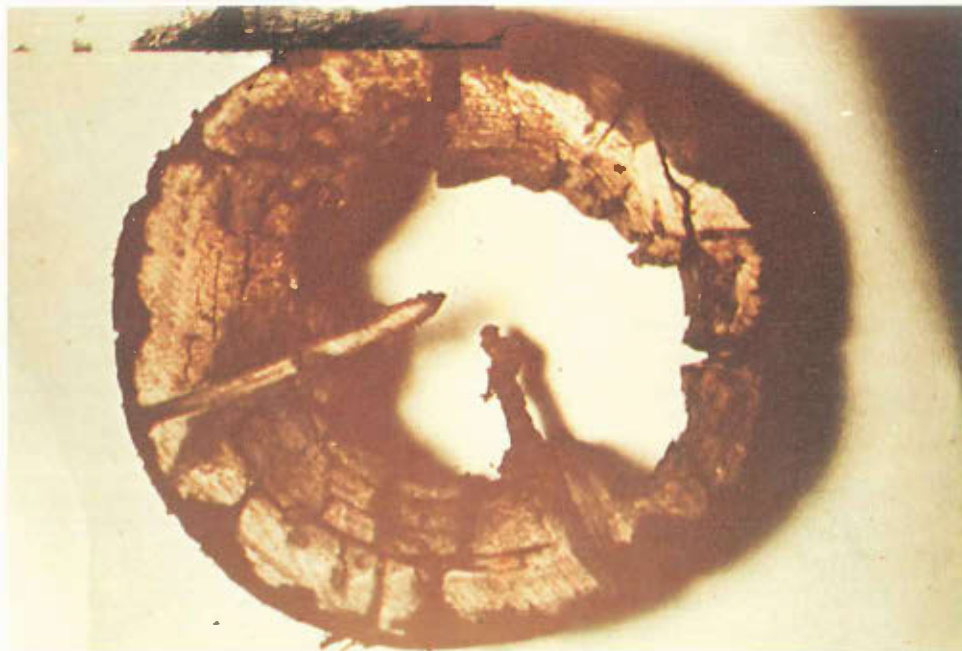
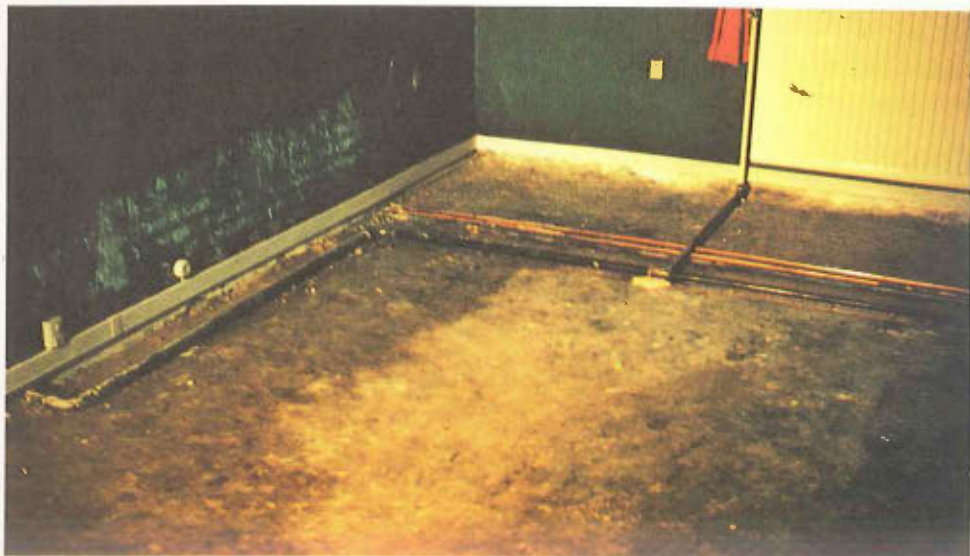
Varmerør under gulv 1

Uhensigtsmæssig anbringelse af varmerør under gulv har medført utætheder i rørene,

og har været årsag til råd/svamp i gulvkonstruktionen.

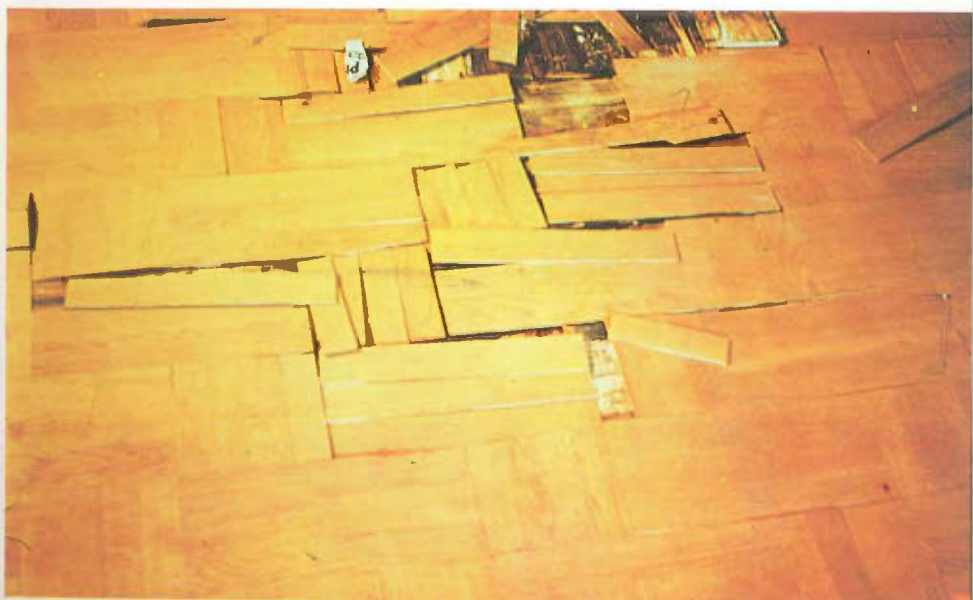
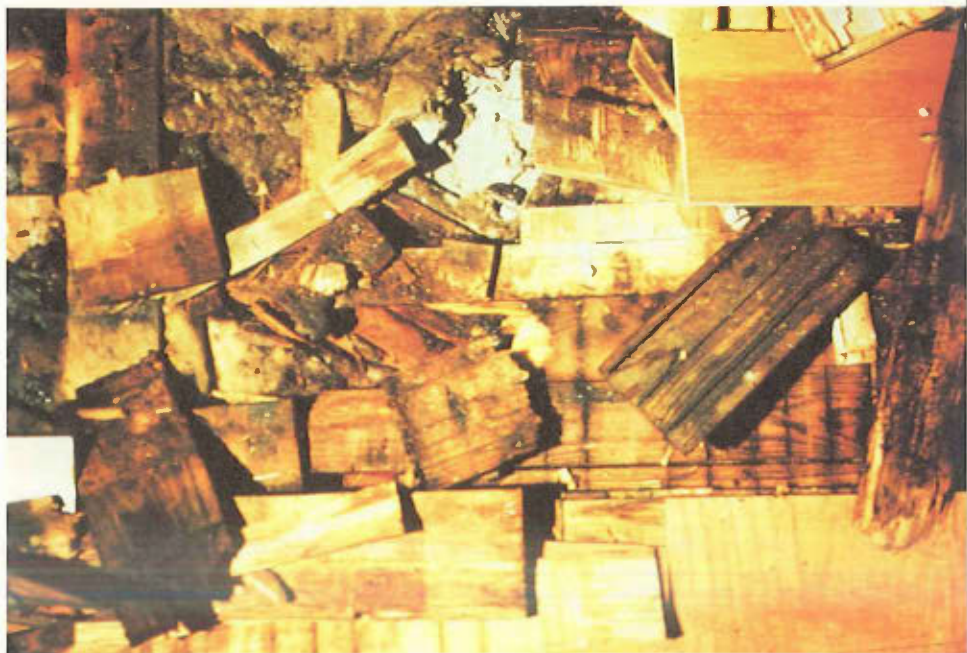
Varmerør under gulv 2

Forklaringen kan være, at kobberrøret

1. ved montagen har været defekt, eller
2. har fået en lækage, måske som følge af søm ved lægning af gulv.

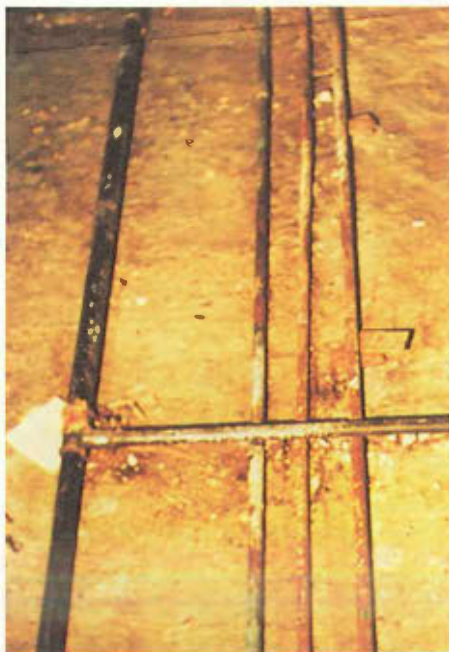
Varmerør under gulv 3

Hvis kobberør er indskudt *før* jernør, eller hvis kobberør rører jernør, vil galvanisk tæring finde sted, især hvis vandet ikke er afiltet, idet:

Kondensvand-fugt, også på rørenes overside, har i flere tilfælde medført store skader.

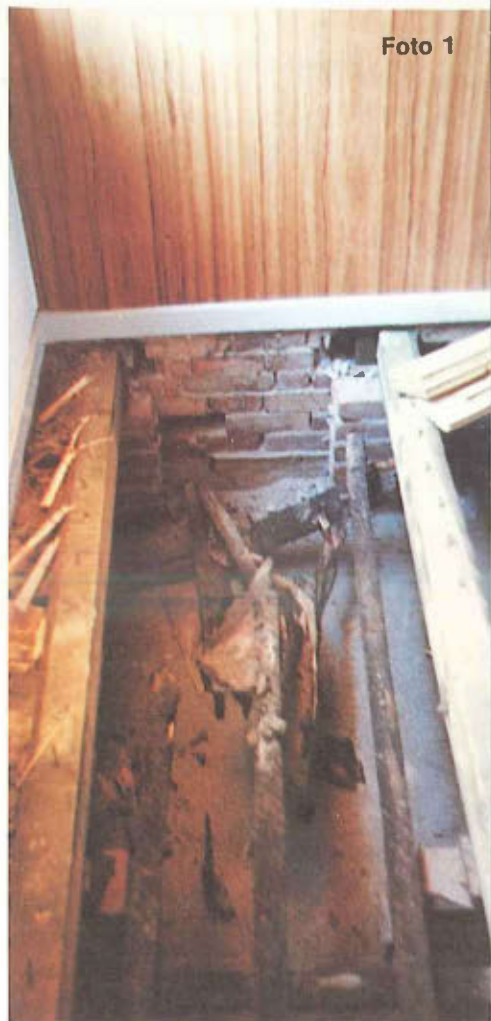
Foto 1

I hjørnet af planen over eksisterende forhold med angivelse af fotopositioner viser det tilsvarende foto 1, at det drejer sig om at lokalt angreb på grund af manglende udluftning eller gennemluftning netop her. Det samme var tilfældet flere andre steder i huset, hvor der ikke var mulighed for gennemluftning, altså hvor ventilationsåbningerne manglede, hvilket var et særkende for hele huset, at disse var anbragt ret tilfældigt uden tanke for, at der skal være gennemluftning. Der var heller ikke afsat gennemluftningshuller i skilletrum i krybekælderen.

Foto nr. 1 (5.77) viser et af de steder i huset, hvor man har udeladt ventilationsrist, således at luftcirkulation ikke har været mulig.

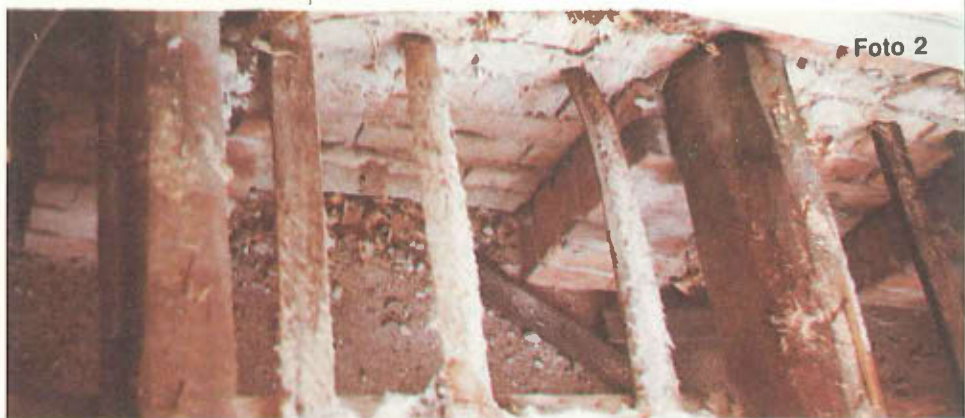
Foto nr. 2. (5.78) viser resultatet af manglende ventilationsåbninger i hovedskille-rum.

Foto 2 viser gulvstrøer og underlag for isoleringsmætter op imod hovedskillerummet, hvor der *ikke* var de foreskrevne ventilationsåbninger for gennemtræk: udluftningscirkulation i krybekælderen.

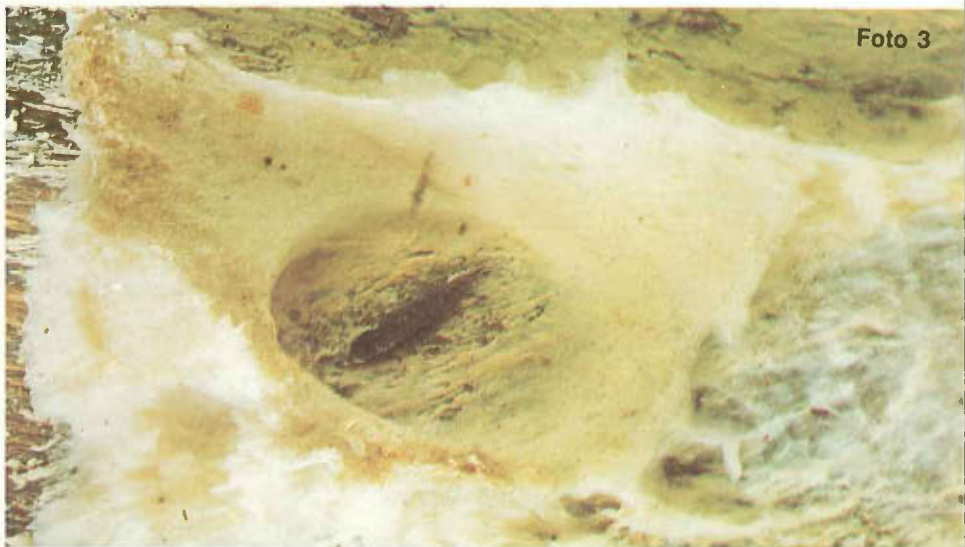
Foto 3 viser en detalje i svampeangrebet, hvor der midt i dette ses et ikke angrebet parti med en lille klods, der heller ikke er angrebet. Mikroskopering viste, at der her var tabt en dråbe træbeskyttelsesvæske under opførelsen, og at det lille stykke træ, der ligger midt i, også har været behandlet med træbeskyttelsesmiddel.

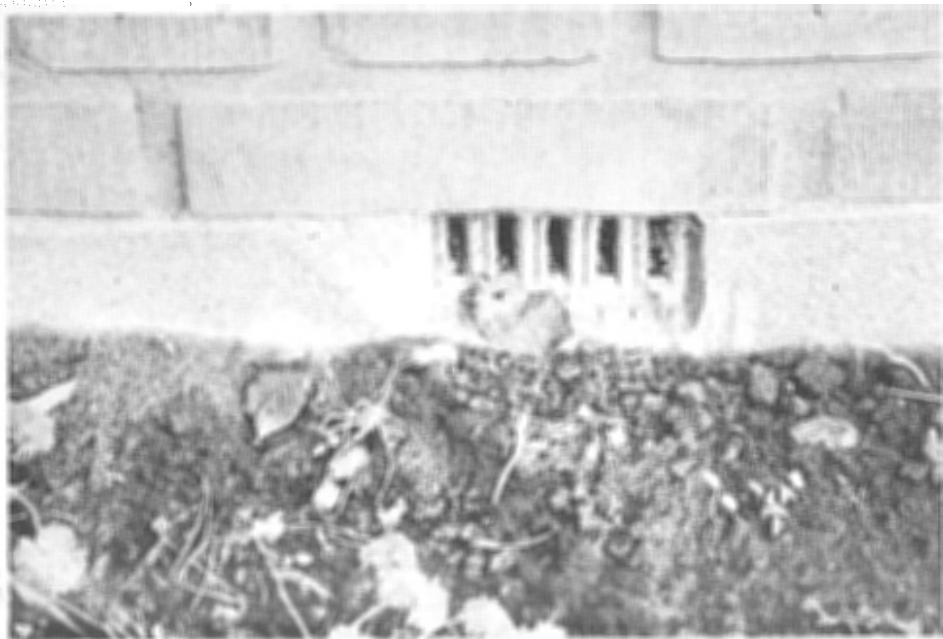
Billedet viser den type ventilationsriste, der var anvendt. De var ikke udført som foreskrevet i Bygningsreglementet 77, 7.4, stk. 2. De var alt for små og forkert anbragt, idet der ikke var den lovbestemte minimumsafstand fra jordoverflade til underkant af ventilationsåbningerne.

Efter BR-77, 7.4. stk. 2 skulle antallet af ventilationsåbninger være $\frac{L}{8} + 1$, hvor L angiver længden på væggen målt i meter, mindst være 12 stk. á $150 \text{ m}^2 = 1800 \text{ m}^2$. Der var 10 stk. á $30 \text{ m}^2 = 300 \text{ m}^2$ anbragt forkert, se plan og snit.

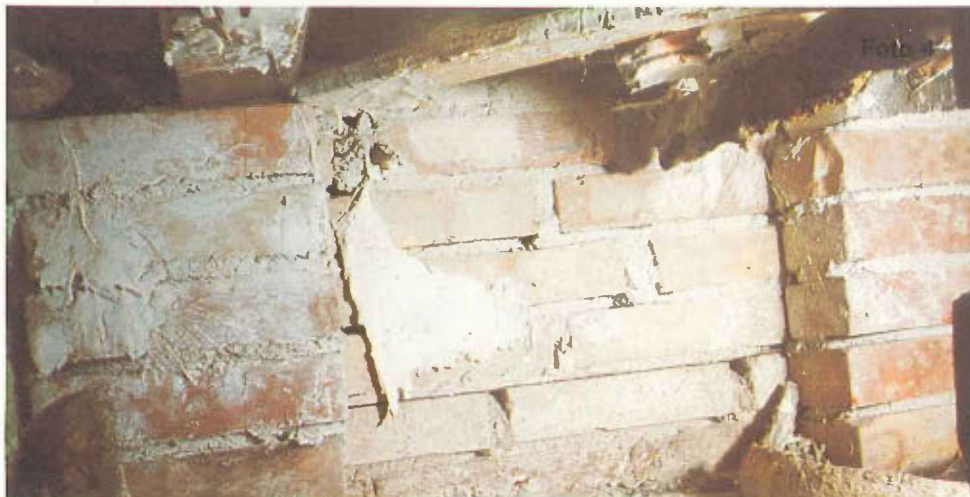
Foto nr. 4 (5.79) ind under gulvet viser, hvordan angrebet havde fat i undersiden af gulv og i gulvstrøer, samt at der ikke i murpillerne er indskudt et vandstands-lag, således som det er foreskrevet i Bygningsreglementet 77, kap. 7.4, stk. 1, med hensyn til ydervægge. Derfor var der gennem murpillerne i det ret fugtige kvarter i det lavtliggende hus suget fugtighed op i gulvstrøerne, hvor en del af svampeangrebet, der bestod af hvid tømmer-svamp, var begyndt.

Det kan ses på foto 4, at angrebet begynder i murpillen og går videre ud i gulvstrøerne. Tømrermesterens folk havde i den første del af huset behandlet de nye gulvstrøer med imprægneringsvæske som forebyggelse mod svampeangreb, men som det kan ses på foto 5, var der heller ikke

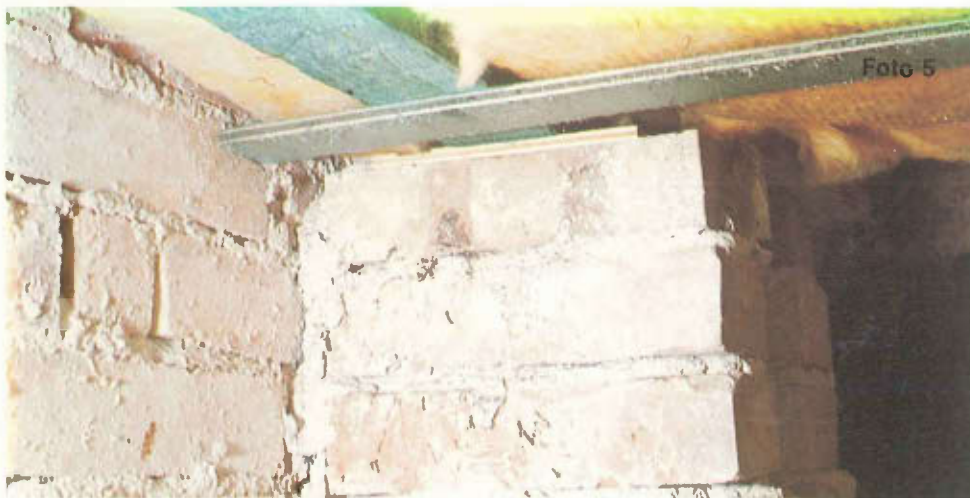
Foto nr. 5. (5.79) viser, hvordan man inden det blev opklaret, hvor fejlen stammede fra, allerede havde lagt en del af gulvstrøerne uden at indskyde et vandstands-lag, således at angrebet blot ville fortsætte. Inden man undersøgte, hvori fejlen til skaden bestod, udskiftede man gulvet og gulvstrøerne i den ene halvdel af huset. Det var måske derfor ikke til at bebrejde tømmer-svendene, at de lavede gulvet på samme måde, som det oprindeligt var udført: nemlig ovenpå guld-pillerne, men uden vandstands-lag.

ved den nye opbygning af gulvet taget hensyn til fugt fra murpillen. Der var ikke indskudt et vandstandsende lag, og yderligere var der over murpillen foretaget en afhugning af de fleste af strøerne, således at imprægneringsvæsken var hugget af netop på det sted, hvor den skulle fungere.

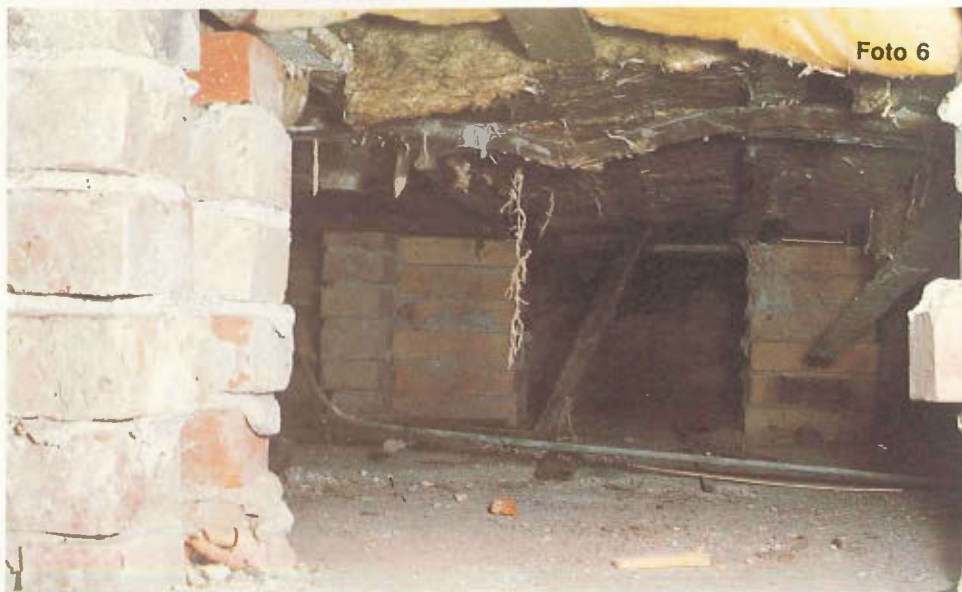
Billedet herover viser svampeangrebet inden reparationen.

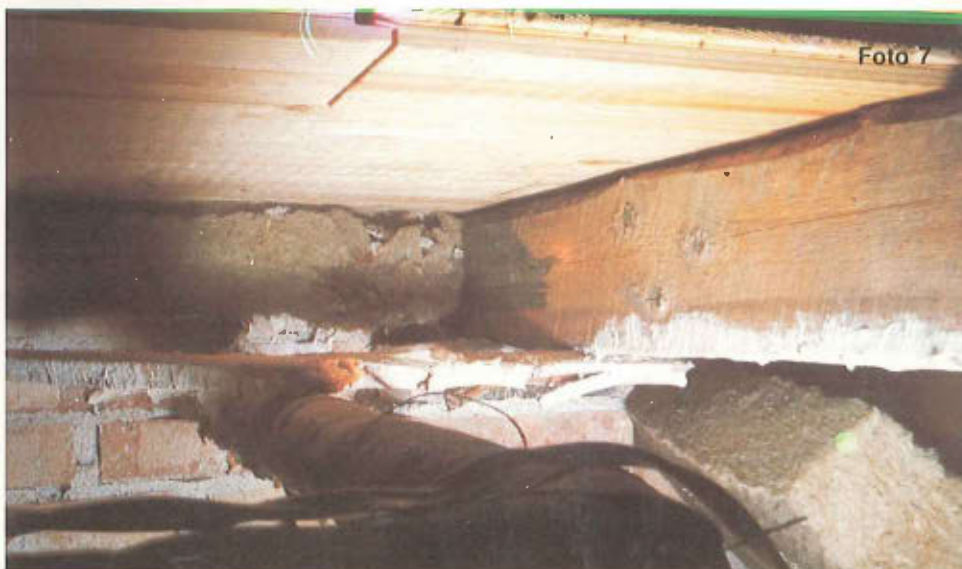
Herunder nærbillede af angreben gulvbjælke.

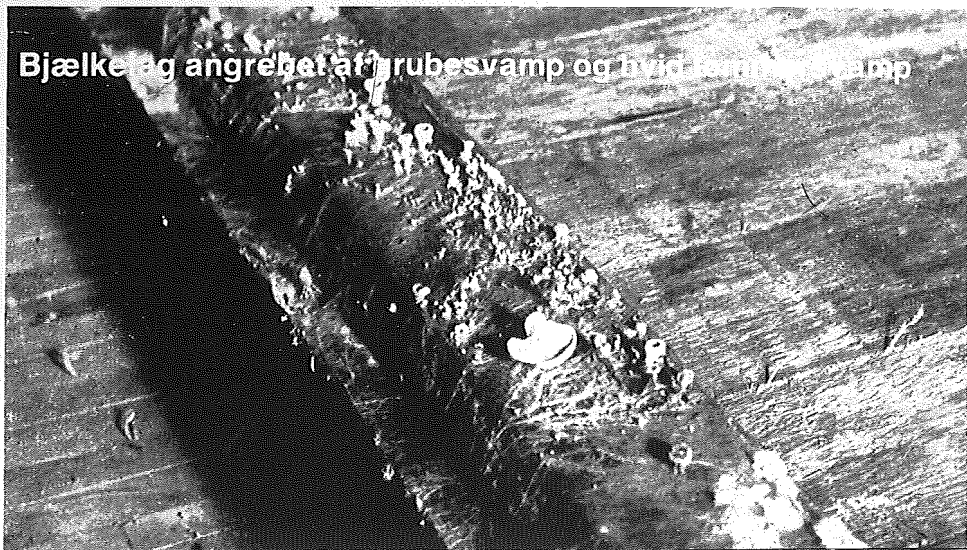
Bjælke og angrebet af grubesvamp og hvid tømmer-svamp

Billedet herover er taget op under et bjælkelag, der er angrebet af grubesvamp og hvid tømmer-svamp; til højre for bjælken, hvor der både er angrebet af hvid tømmer-svamp og grubesvamp, ses undersiden af indskudsbrædderne med angreb af hvid tømmer-svamp. Til højre for bjælken ses undersiden af gulvet, der er belagt med

bøgeparketbrædder, her ses enkelte frugt-legemer af grubesvamp.
