BYGGEFELREGISTRERET 59

DEBATOPLÆG

Indholdsfortegnelse

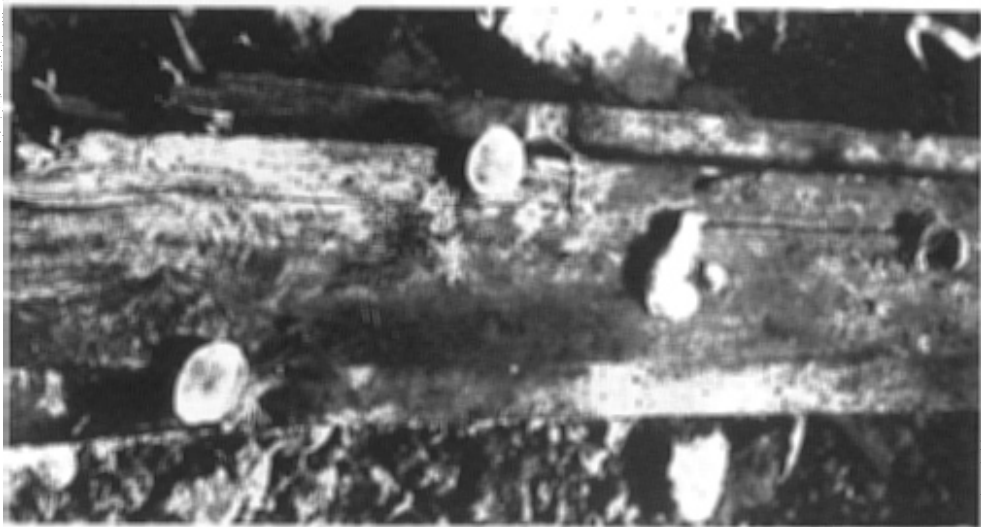
Herunder detalje af gulvbjælke med frugt-legemer af mycelier af grubesvamp og hvid tømmer-svamp. Årsag til angrebet var forkert og mangelfuld ventilation af krybekulder.
