Supplerende viden, tegninger og billeder bedes venligst sendt til: **BYGGEFELREGISTRERET** v/stadsarkitekt Borge T. Lorentzen, Rødovre. **DEBATOPLÆG**

DEBATHÆFTE nr. 5 er udkommet og omhandler fortrinsvis skadedyr og svamp m.v.

DEBATHÆFTE nr. 6, der fortrinsvis omhandler murværk m.v., udsendes hermed.

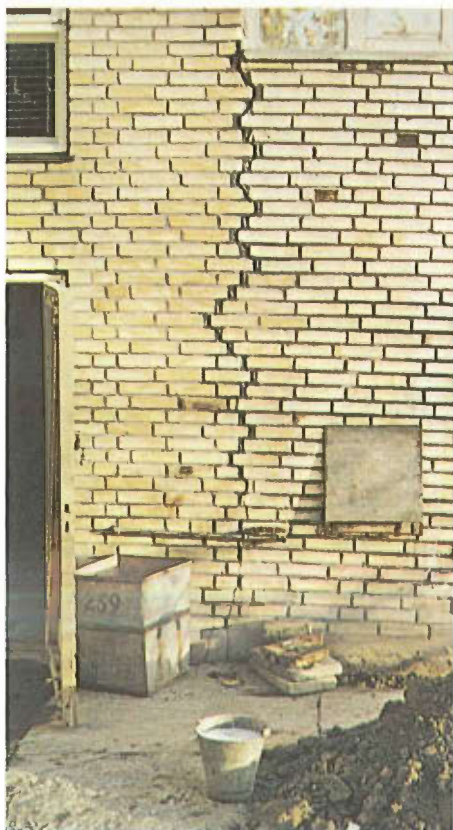
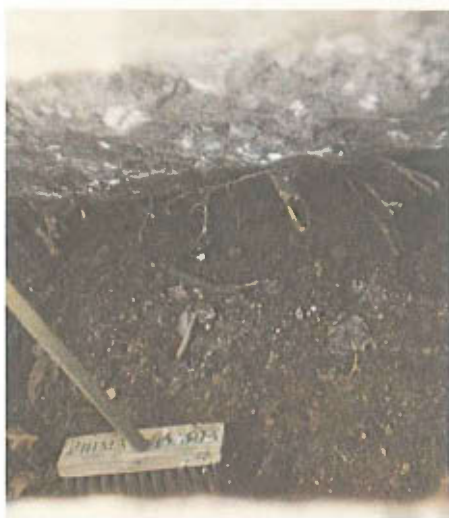
Fundamenter til tilbygning ikke ført til fast bund (1)

Ved udgravning langs tilbygningens fundament blev der i bunden af udgravningen konstateret træerødder og opfyld under fundamentet. Efter at udgravningen var synet og godkendt af kommunens tilsynsførende, har murermesteren fyldt jord m.v. i fundamentskanalerne i stedet for beton.

Tegningen viser, at beboelseshusets fundament er ført til fast bund, og at tilbygningen hviler på opfyld.

En meget kraftig revne i murværket i et beboelseshus havde længe ærgret ejeren, og da vurderingsmanden fra kreditforeningen ved ansøgning om omprioritering forlangte sagen undersøgt, viste tegningerne i bygningsinspektoret, at der efter beboelseshusets opførelse var godkendt og udført en tilbygning indeholdende havestue og terrasse.

En opgravning langs bygningen viste, at der var svindlet med fundamentet under tilbygningen.

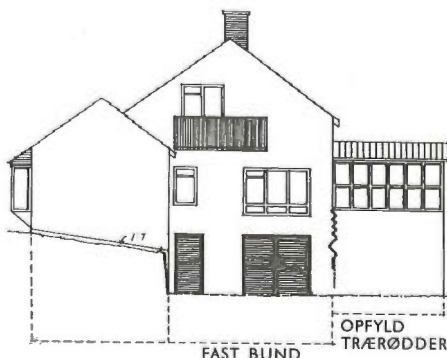
Revne i mur mellem tilbygning og oprindeligt hus

Årsagen til revnedannelsen mellem det oprindelige hus, der hviler på en rimelig god bund, og tilbygningen, er manglende jordbundsundersøgelse, der ville have vist den på tegningen angivne uhomogenitet af jorden, der viste sig at være gammel opfyldning af en lavt liggende del af terrænet.

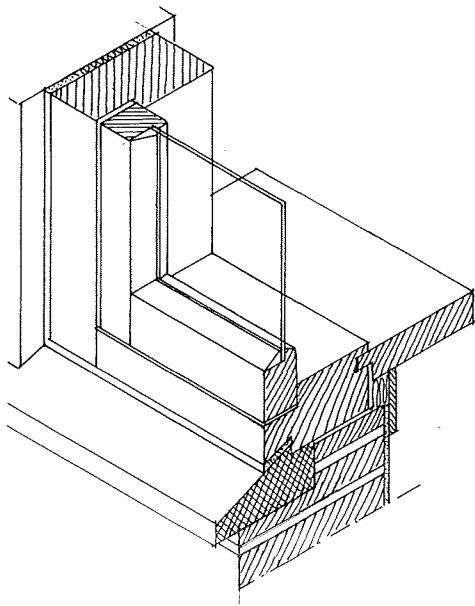
Forkert udført sålbænk uden vandnot.

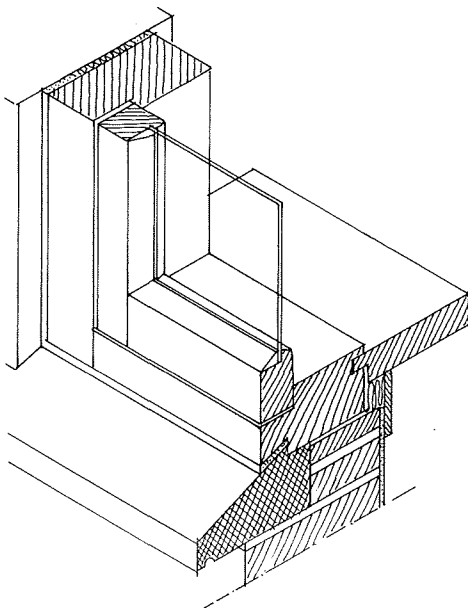
Rigtig udført sålbænk med vandnot.

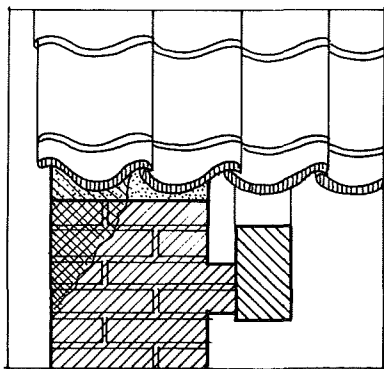
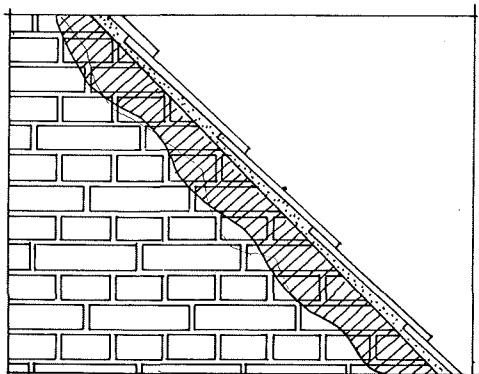
Tegtag udført med for lille udhæng i gavlene. Det ringe udhæng bevirker, at regnvand

slår ind i gavlmuren og danner fugtpletter på muren.

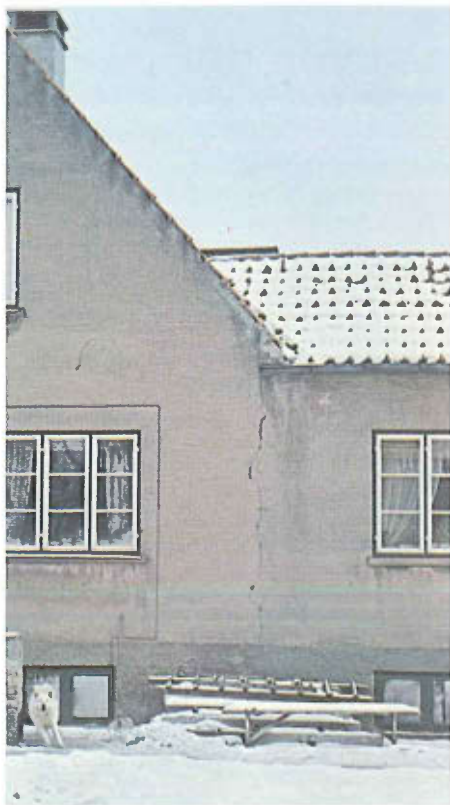
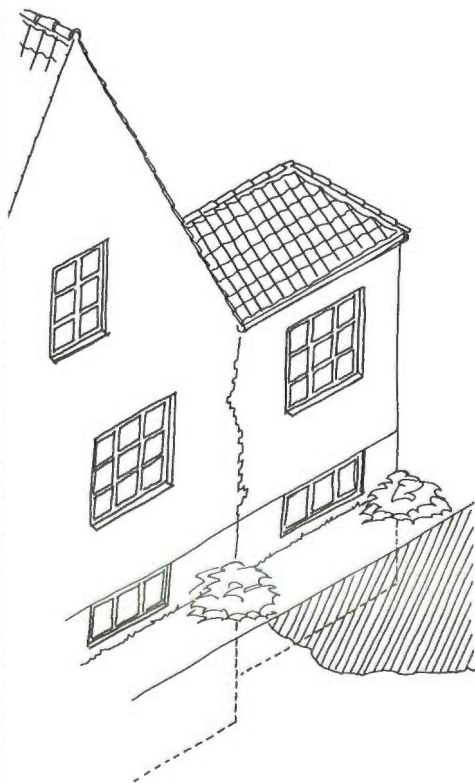
Fundamenter til tilbygning ikke ført til fast bund (2)

Billedet viser et eksempel på mangelfuld fundering under en tilbygning samt på dårligt udførte sålbænke og manglende udhæng i gavlen.

Og endelig er forkert fald på tagrenden skyld i fugtpletter herunder.

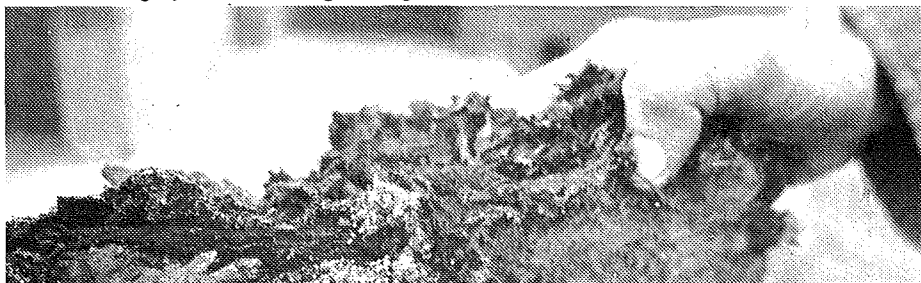
Tværværk hentet op fra et par meters dybde. Hvis ikke tværvet fjernes inden man bygger er der stor fare for, at jorden giver efter og synker noget, når først man har bygget.

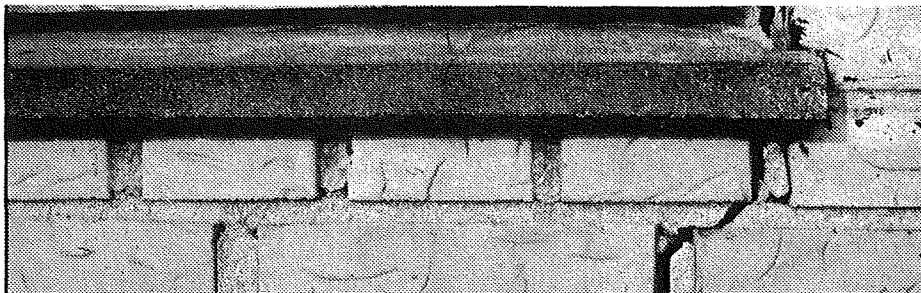
Dette billede viser et hus på Øresundsvej. Den store revne i muren skyldes, at man ikke undersøgte grunden for tværværk inden der blev bygget.

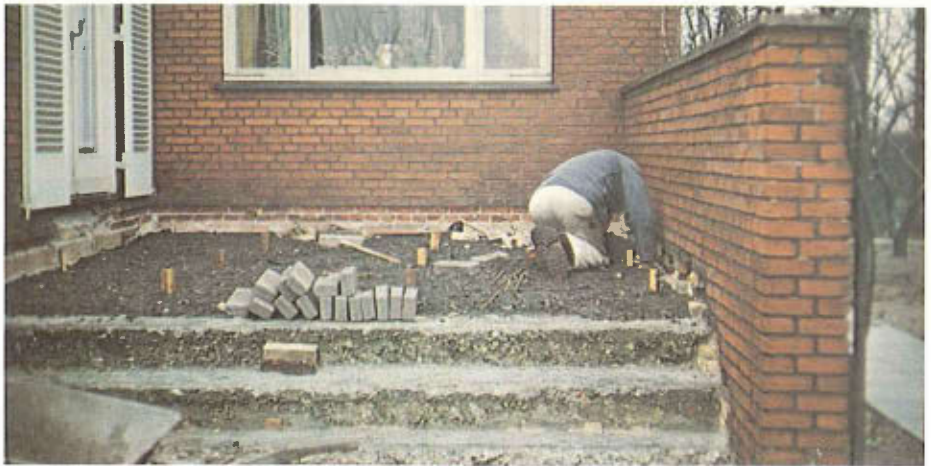
Billedet viser reparationsarbejdet, bemærk indstøbningsrillen samt hulrummet under døren, hvor det næste billede af en bjælkeende er taget.

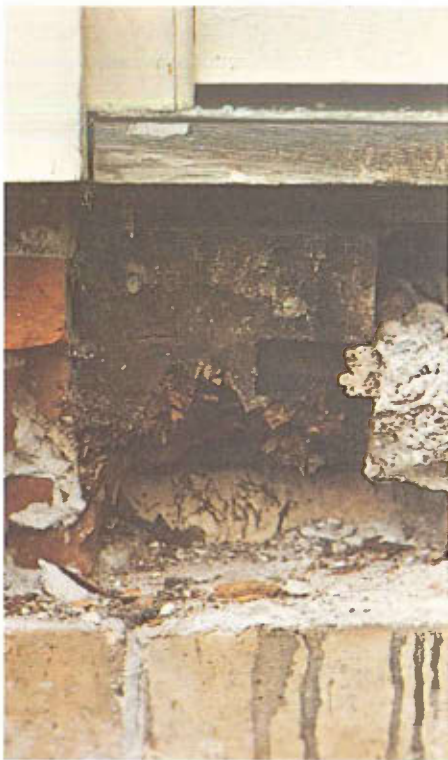
Billedet viser en svampeangrebet bjælkeende, der rager for langt ud i muren og som ikke har været beskyttet mod fugt bl.a. fra terrassen.

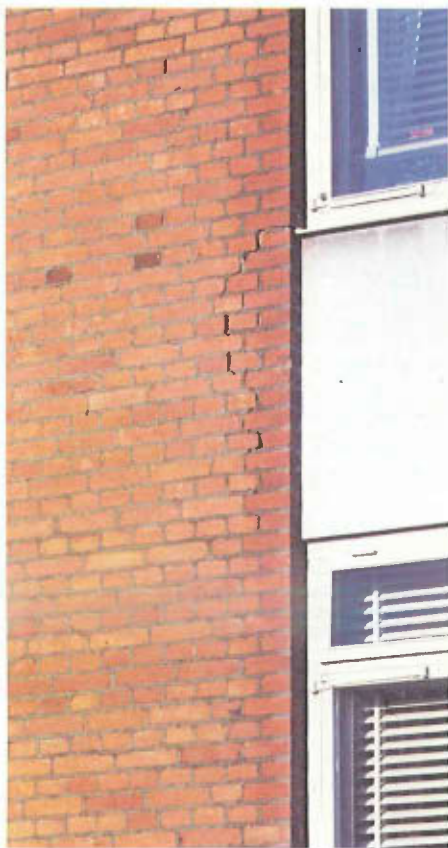
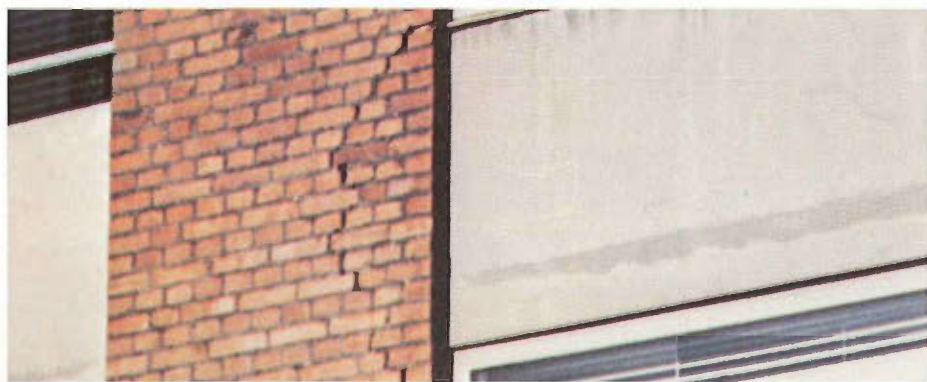
Revner i mur ved betonbrystning.

I en større boligblokbebyggelse viste der sig revner i murværket i forbindelse med en del af de støbte brystninger. Revnerne i murværket er opstået, fordi beton og mursten er »støbt sammen«, således at bevægelser (svind) i betonen må gå over i murværket. Revnerne i facaden kunne også påvises indvendig. I en tom lejlighed prøvede man at hugge stenen væk på bagmuren. Det viste sig ved udhugningen, at trods asfaltering var der overordentlig intim forbindelse mellem beton og murværk i rillen. Således kunne det ses, at betonen på steder var løbet ind i studsfulger. Brystningen var i dette tilfælde støbt 25 cm ind i murværket. Ved udhugning i samme blok ved en anden brystning viste det sig, at brystningen var støbt 1/2 sten ind i murværket, og her var også intim forbindelse mellem beton og murværk. Murstenene flækkedes i skaller ved udhugningen. (se tegn. næste side). Altanbrystningernes længde er 523 cm incl. 2 x 15 cm vederlag.

Betonens bevægelser, svind og udvidelse, forårsagede af temperaturvariationer, naturligt følgende årtiderne, gør en effektiv reparation af revnerne umulig, med mindre grundfejlen rettes, hvilket vil være temmelig bekostelig i den store bebyggelse.

Ved nærmere undersøgelse af 2 blokke, hvor der ikke var opstået synlige skader, viste det sig, at her var brystningerne ikke støbt sammen med muren, men der var muret omkring, således at der var en fuge mellem beton og murværk, og ydermere var der lagt svært papir om brystningsenderne, således at fri bevægelse af betonen var sikret.

Ved en udførelse som angivet på tegningen, havde man undgået de kedelige revner i murværket, og den rigtige udførelse havde ikke været dyrere.

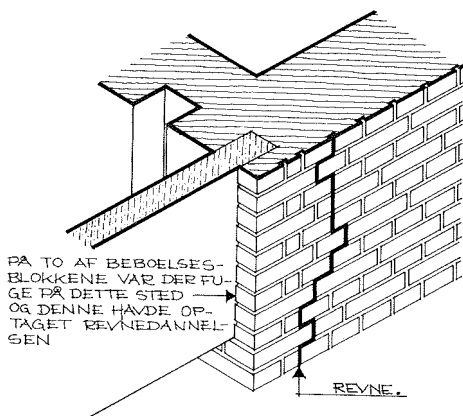
REVNE. OPSTÅET PÅ GRUND AF SAMMENSTØBNING AF BRYSTNING OG MURVÆRK.

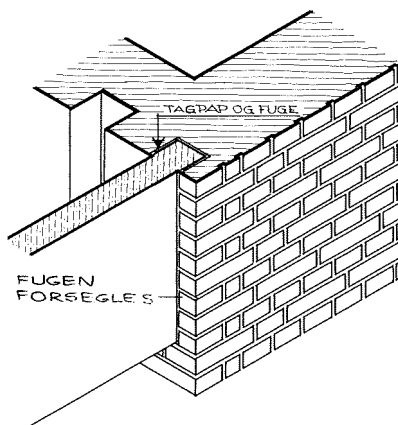
KORREKT UDFØRELSE AF BRYSTNINGENS TILSLUTNING TIL MURVÆRKET.

Ved at anbringe f.eks. 10 mm skumplast (polyesterol) i fugen hele vejen rundt bliver isoleringen bedre og bevægelsesmulighederne større.

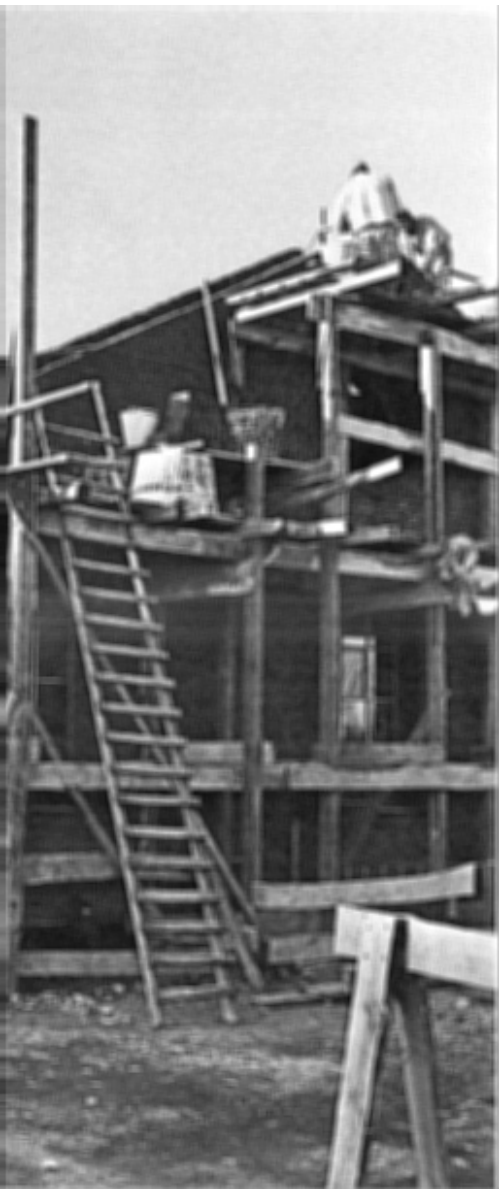
Dækplade på brandkam (2)

Billedet viser omfanget af de nødvendige reparationsarbejder.

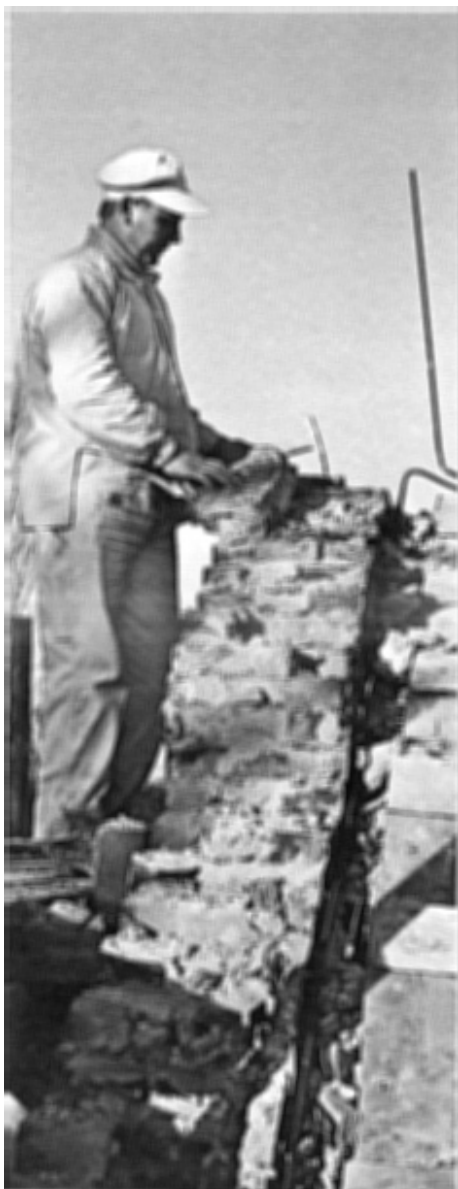
Mureren er ved at fjerne den sidste rest af den gamle betondækplade.

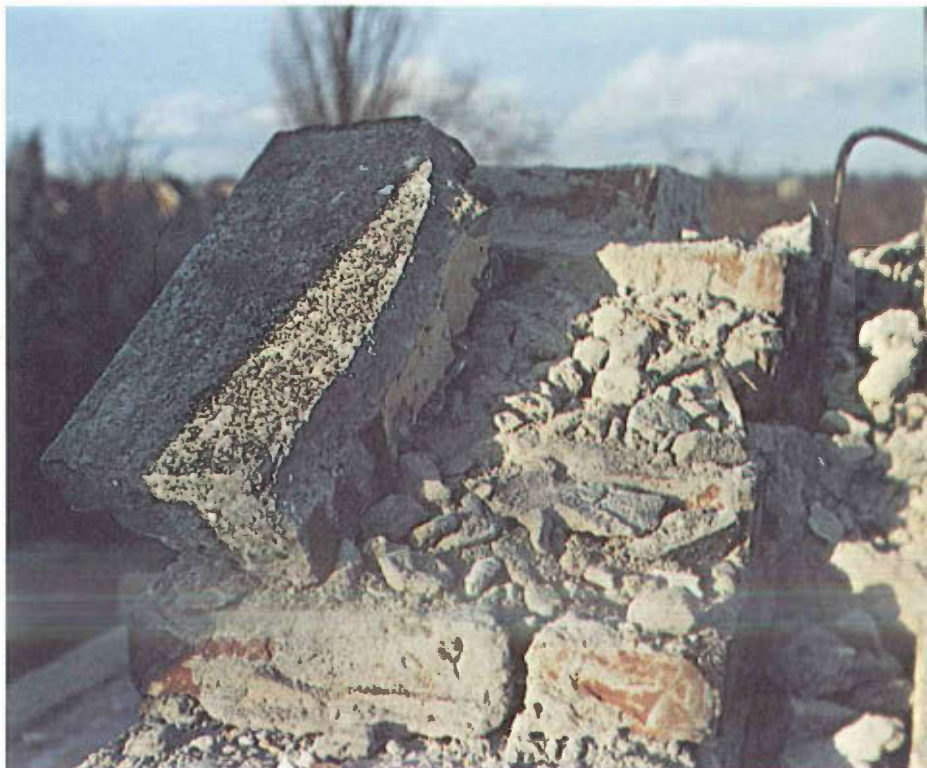
Dækplade på brandkam (3)

Man ser af dette nærbillede, hvor dårligt dækpladen har været udført med indstøbte murstensstumper og manglende vandstandsende lag.

Ved reparationsarbejdet blev den dårlige dækplade erstattet med færdigstøbte vibrerede betoplader, lagt på et lag tjærepap og udført med plastiske fuger. Man bør naturligvis være opmærksom på faren for nedskridning i sådanne tilfælde og sikre med forankring, med mindre kammen, som vist på forrige billede, ender forneden med et vandret stykke.

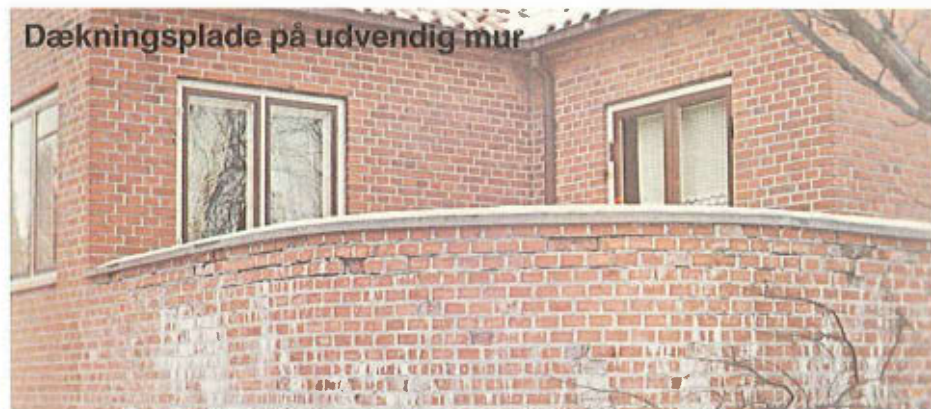
Utæt dækningsplade på brystningsmur, uden vandnæse og underlag af tjærepap, er årsag til, at vandet har kunnet sive ned i muren og forårsage de frostsprængninger, som billedet viser. Endvidere ses kraftige, skæmmende saltudblomstringer.

Det er vigtigt at bemærke, at det vandstandsende lag skal være tjærepap og ikke asfaltpap, af hensyn til holdbarhed. Pappet

har til opgave foruden at være vandstands-ende og at være glidelag at hindre, at pladen støbes sammen med muren, således at pladen ikke kan ændre længde ved temperaturvariationer og varierende vandindhold. Man ser ofte afdækninger, der skubber murhjørnerne ud, hvilket kan modvirkes ved fugning med plastisk fugemateriale.

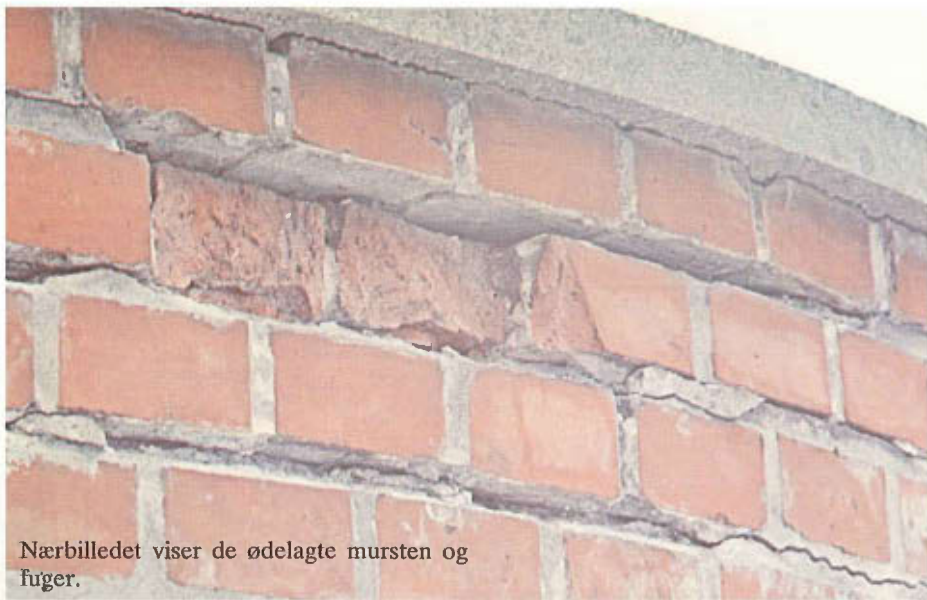
Nærbilledet viser de ødelagte mursten og fuger.

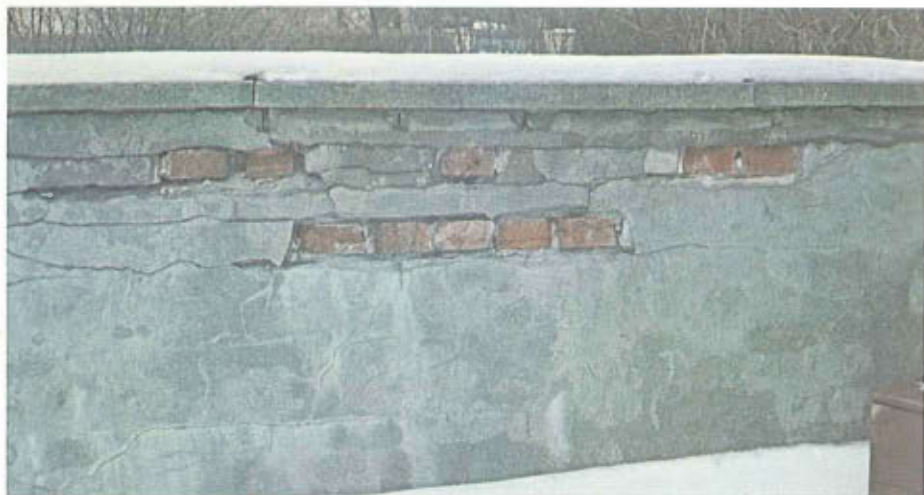
Utæt dækplade på terrassemur

Billedet viser den pudsede, indvendige side af muren. Man ser, hvorledes ødelæggelserne er særligt voldsomme under fugerne i dækpladen. Sådanne fuger bør lukkes med et plastisk fugemateriale.

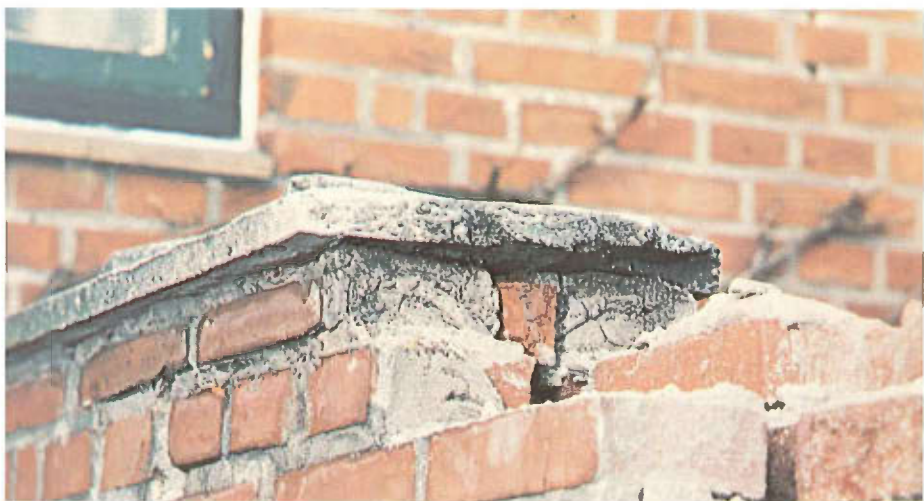
Herunder ses et andet tilfælde hvor en terrassemur er under reparation. Bemærk dækpladens forkerte udformning: Manglende vandnæse med vandnot samt at den derudover har forkert fald på undersiden, ind mod muren i stedet for bort fra muren.

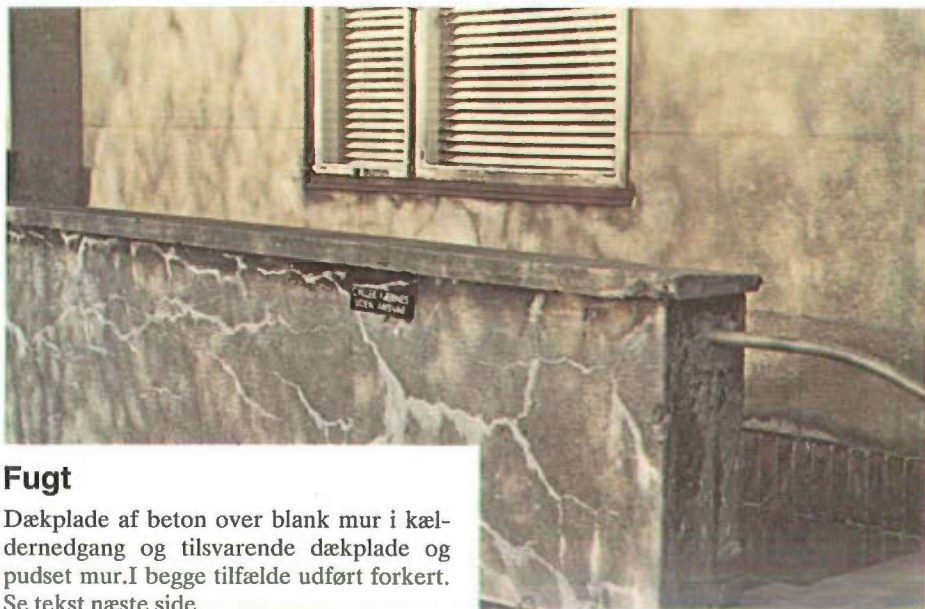
Forkert udført dækplade over mur i kældernedgang (1)

Dækplade af beton over blank mur i kældernedgang og tilsvarende dækplade og pudset mur. I begge tilfælde udført forkert. Se tekst næste side.

Forkert udført betondækplade er skyld i, at murværket i samtlige kældernedgange i en større 5 år gammel bebyggelse er ved at blive ødelagt. Dækpladen er udformet forkert uden tilstrækkeligt fremspring fra muren og uden vandnot på undersiden; den kan ikke vise overfladevand bort fra muren. Endvidere er dækpladen udført forkert, således at den er revnet på grund af svindspændinger. Gennem revnerne er der trængt vand ned i murværket. Når dette er vådt i lange perioder, danner det grobund for alger, de grønne farver på murfladen, der på billedet her ses som mørke pletter.

Det nederste billede på forrige side viser et eksempel på en mangelfuld dækplade på en pudset kældermur.

Dækplader støbt på stedet kræver konstant tilsyn, der bl.a. påser, at den ikke bliver støbt alt for vådt, og derefter må arbejdet følges op hver eneste dag og vandes tilstrækkeligt i den tid, det tager, inden betonen virkelig fremtræder som kvalitetsbeton, der ikke svinder mere end hvad temperaturforandringer m.m. medfører.

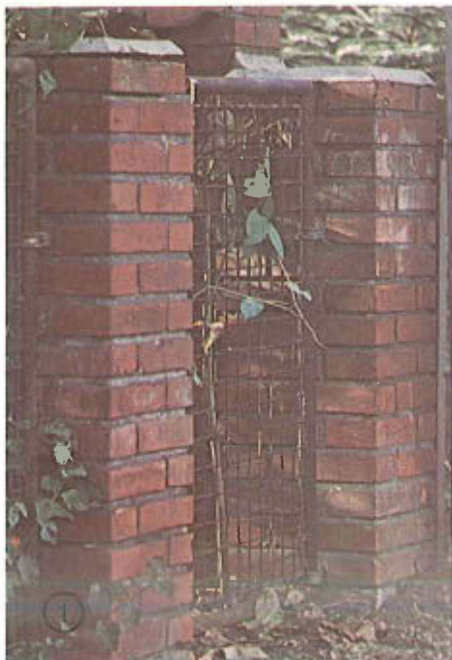
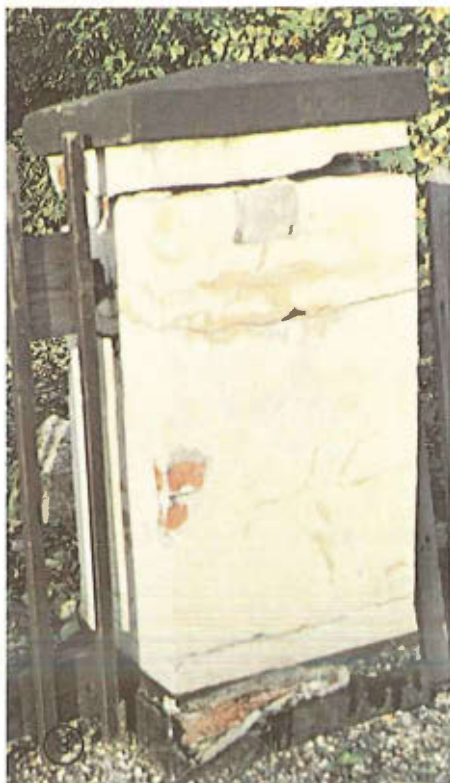
Lågepiller til villahave (1)

Lågepiller med forkert udførte dækplader.
Se tekst på næste side.

Nærbilledet – foto 2 – understreger tydeligt, at der mangler en vandnæse på dækpladen. Murværket er ved at blive ødelagt; en enkelt frostvinter til, og murpillen må mures om.

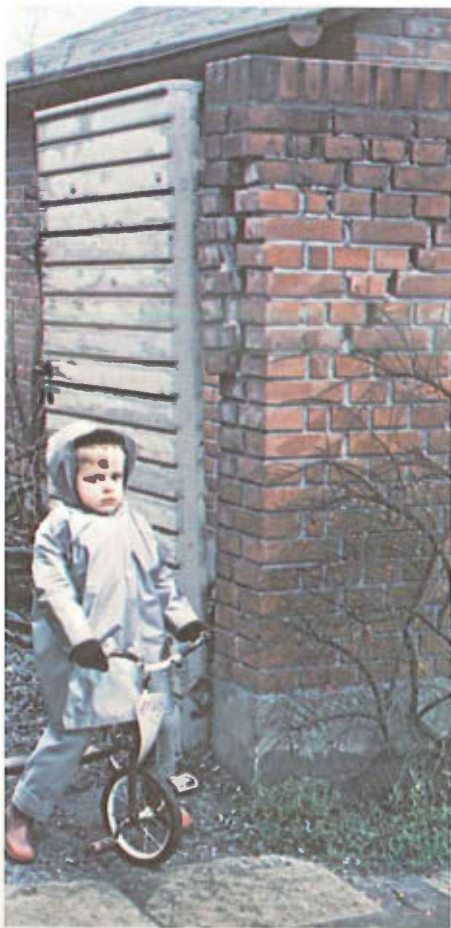
Dårlig afdækning og forkert udførelse er årsag til skaden på denne kun 3 år gamle mur. På et spørgsmål om sådanne mure, der udsat for påvirkning af vind og vejr fra begge sider, vil kunne klare sig, selv om afdækningen er fuldt i orden, må svaret være, at murens kvalitet stadig bliver bedre nedad, hvilket bekræfter, at den mangelfulde afdækning er årsag til skaderne.

Drengen er 3 år Muren er 3 år

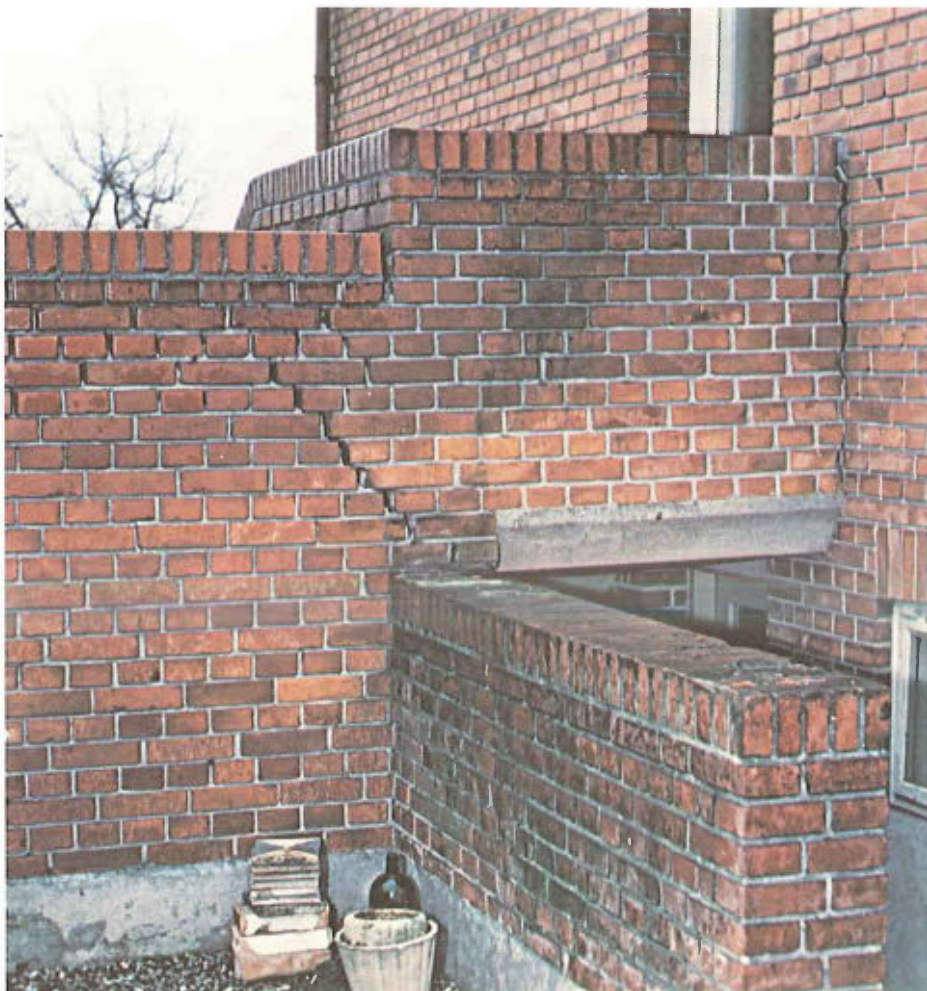
Dækning af kældermur med skifte på kant – rulskifte (1)

3 år gammelt eenfamiliehus.

Årsagen til sætningerne i murværket viste sig ved opgravning at være, at fundamentet under muren ikke var ført til fast bund, men kun 60 cm ned.

Dersom det kan forenes med æstetiske hensyn, bør rulskiftets overside dækkes med asfaltpap. Fugerne på rulskiftets overside udføres plane med stenene, og pappen klæbes på. Er rulskiftets overside ikke så plan, at den overalt vil komme i berøring med paplaget, må fladen afrettes med et tyndt mørtellag (vandskuring), før pappen klæbes på.

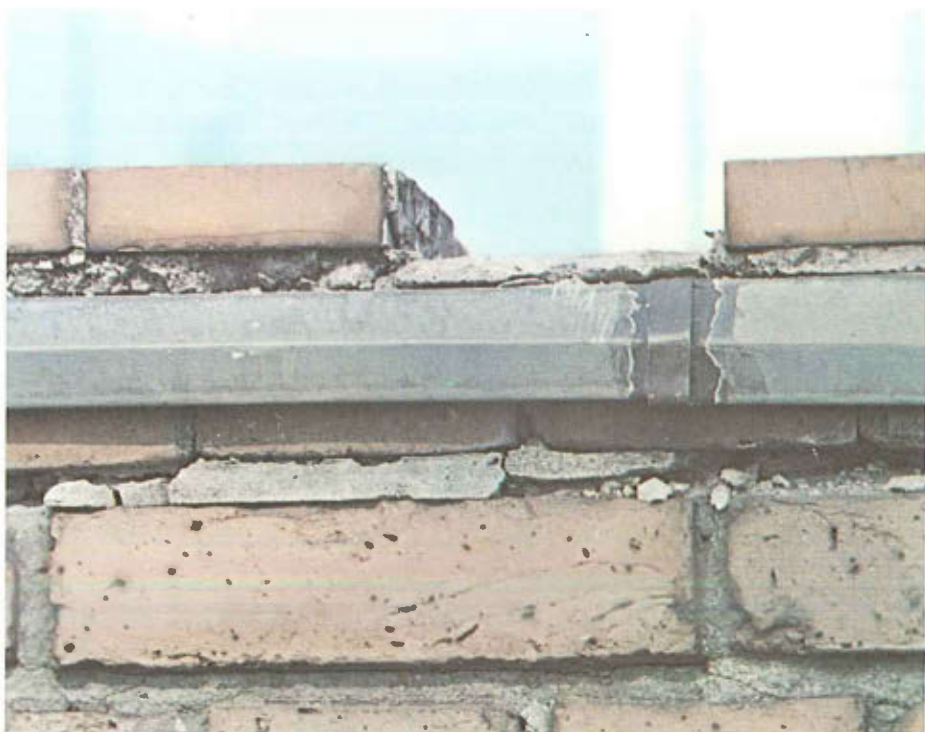
Forkert udført afdækning – dækplade med klinker (1)

*Forkert udført afdækning – dækplade.*

Når man af æstetiske grunde ønsker at undgå udladning på en afdækning, – dækplade – stilles man over for den vanskelige opgave at skabe en tilfredsstillende vandafledning. Dette problem kan kun løses ved at indlægge et vandstandsende lag på et afrettet pudslag med fald ud mod zinkind-

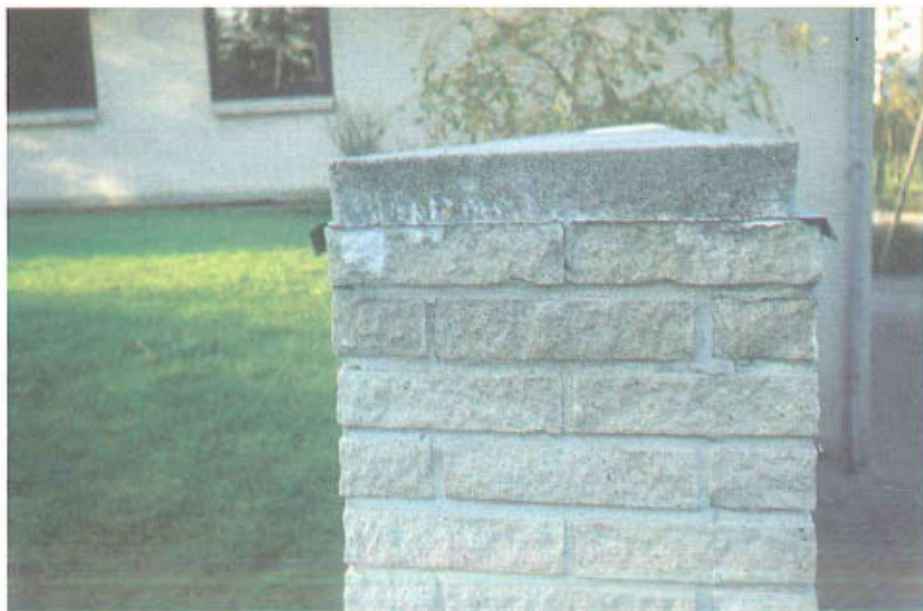
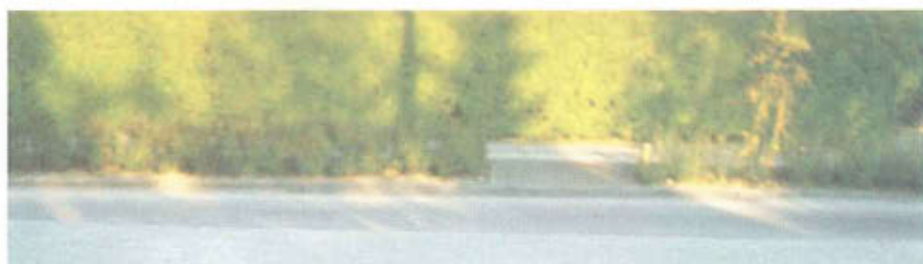
Forkert udført afdækning – betondækplade

Billederne fra et 2 år gammelt hus er eksempler på uheldige forsøg med zinkunderlag i forbindelse med betondækplade. Vandafvisning mangler helt for enden af muren og er iøvrigt utilstrækkelig.

Bemærk størst fugtbelastning allerede med varig misfarvning ud for samlingerne i zinkunderlaget.

Zinken burde have haft et fremspring på 3-4 cm og ved indvendig forstærkning være modstandsdygtig overfor påvirkninger.

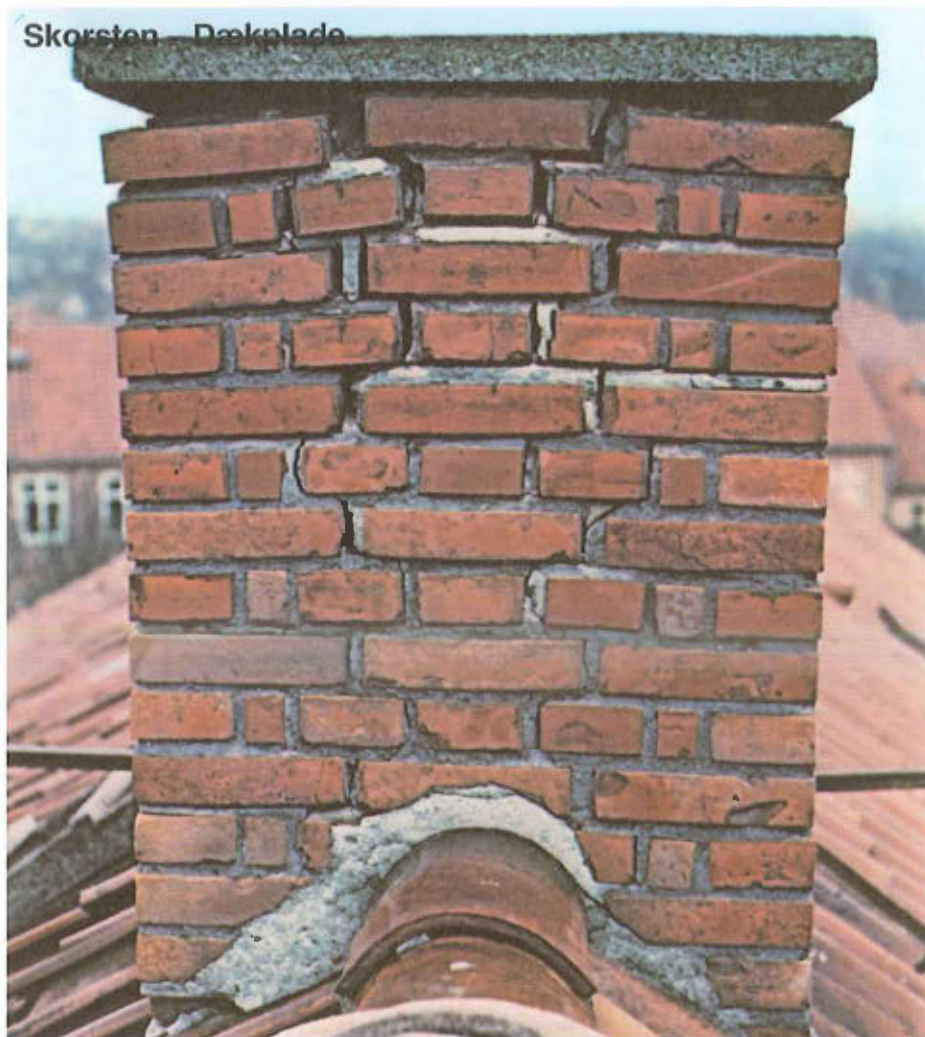
Utilstrækkelig afdækning af skorsten,

d.v.s. for lidt fremspring på dækpladen, som tilmed mangler vandnæse, må anses for den vigtigste årsag til, at regnvandet har kunnet gennemvæde denne skorsten – og samtlige andre skorstene i en kun 3 år gammel rækkehusbebyggelse. Resultatet er den viste

ødelæggelse ved frostsprængning. At mørtelen mangler ved rygningstenene kan skyldes, at arbejdet er udført i frostvejr uden at der har været foretaget vinterforanstaltninger.

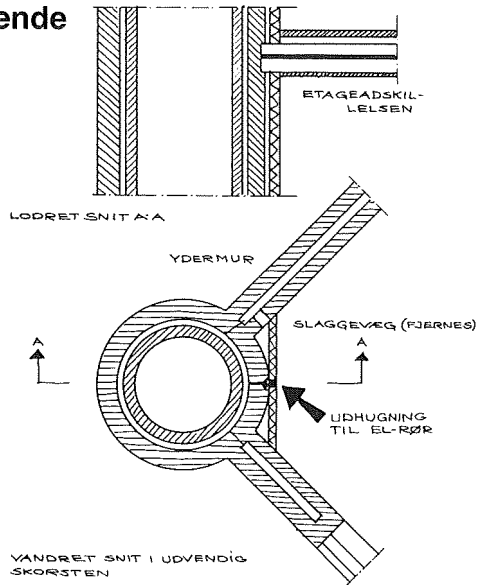
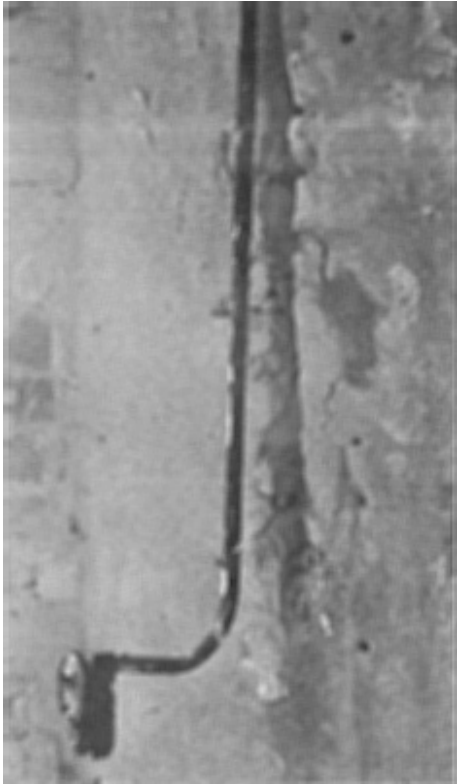
Beboerne i lejligheden havde længe klaget over lugt fra skorstenen og over ildebefindende ved længere ophold i stuen. Som følge heraf blev skorstenen undersøgt, og følgende fejl blev konstateret:

Som det fremgår af billederne har elektrikereren slået flere sten i indermuren i stykker, ligesom der manglede en kop i den hule gavlmur.

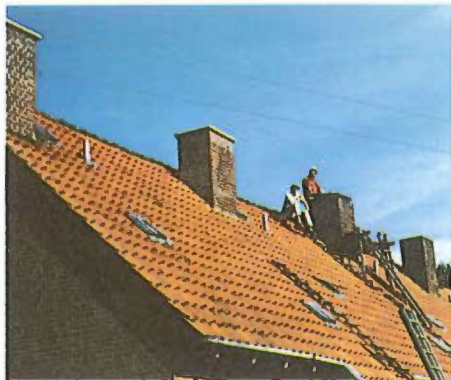
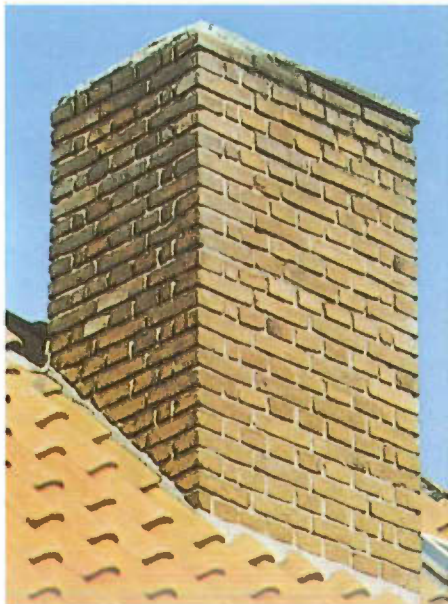
Skorstensafdækning uden vandafvisende fremspring

En skorstensafdækning – dækplade – som ikke er frostsikker og som har for lille vandnæse, virker mod hensigten og er desværre en næsten klassisk byggefejl.

I dette tilfælde er der tale om en rækkehusbebyggelse opført med salg for øje, hvor skaderne allerede viste sig efter 1 ½ års forløb. Som det kan ses, smuldrer den i forvejen utilstrækkelige og forkert udførte dækplade væk.

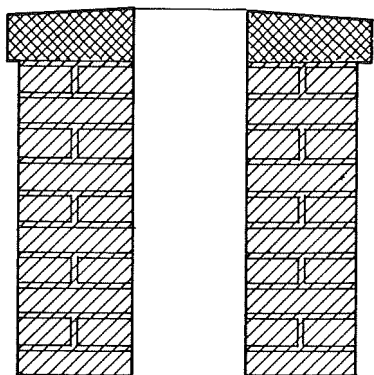
Som det var udført forkert.

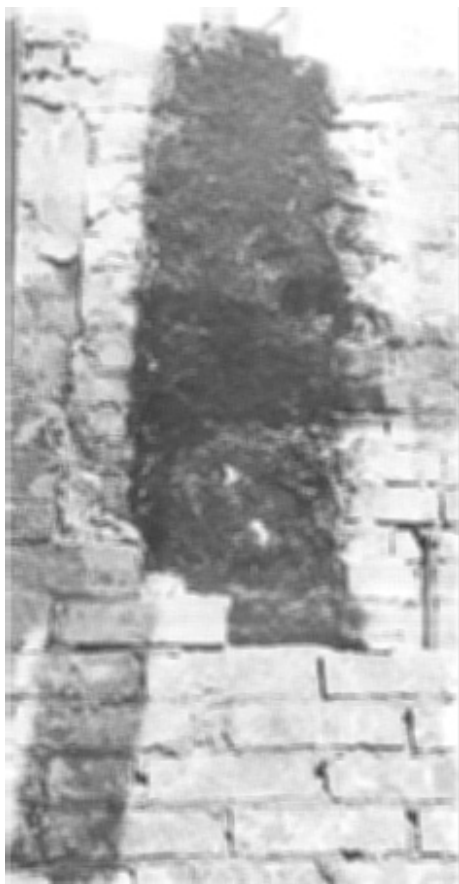
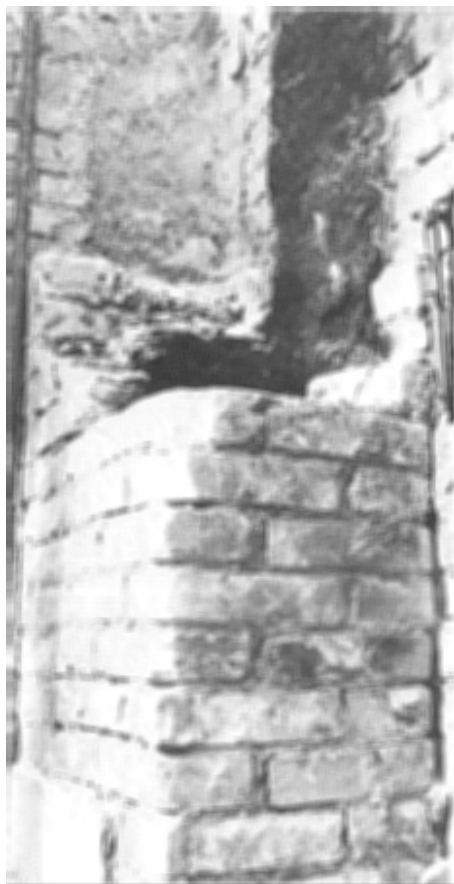
Skorsten som brandårsag

Denne skorsten forårsagede brand i et stuehus på en gård på Fyn, bygget omkring 1910. Som det fremgår af billederne, er skorstenen opmuret så godt som uden forbandt med skillevæggene. På en strækning af ca. 2 m er der kun een sten i forbandt. Videre har fugen imellem skorstensvngen og skillerummet været mangelfuldt udfyldt med mørtel, hvilket konstateredes ved den tydelige sodudtrængen, der flere steder når helt ud til murværkets pudslag. Ud for etageadskillelsen har murværket væ-

ret særlig utæt, da skorstenen, som det desværre er almindeligt, ikke berappes på den del, der er gemt i etageadskillelsen. På billedet ser man et hul fra en røgrørsindføring fra en kakkellovn, der imidlertid er fjernet for mange år siden. Hullet er kun lukket med en smule mørtel uden rigtig udmuring. Brandskaden er forårsaget af skorstensild, som har bredt sig ved at trænge ud igennem skorstenens utætheder ud for etageadskillelsen, hvor træværket er blevet antændt.

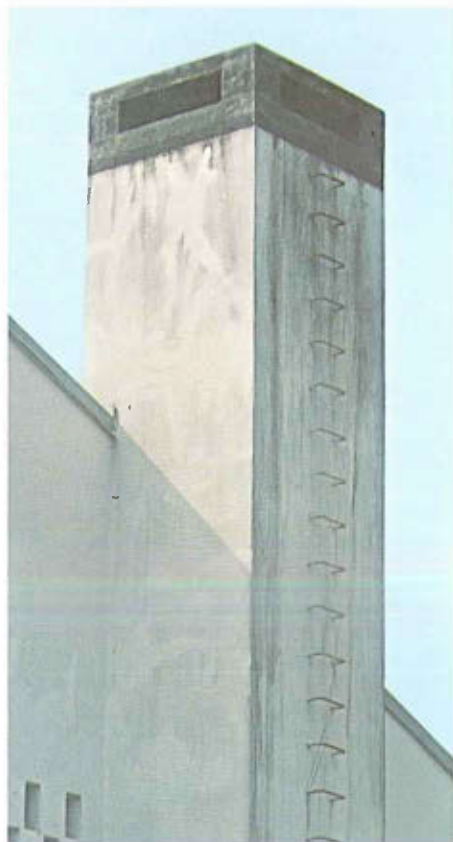
Skorstensafdækning uden vandafvisende fremspring

I 1/2 år gammel skorsten uden foranstaltninger til undgåelse af sværtning. I stedet for at udføre en tæt skorstensafdækning – dækplade – med vandafvisende fremspring er skorstenen nu blevet sværtet sort. Frostskafer må forventes.

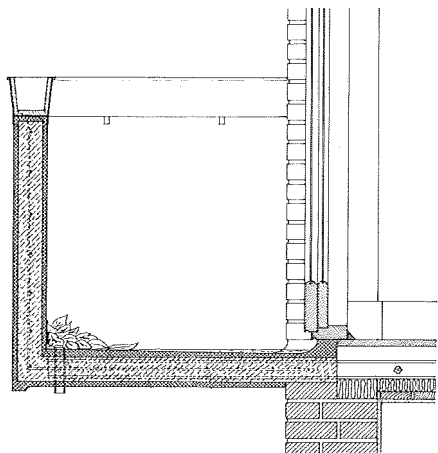
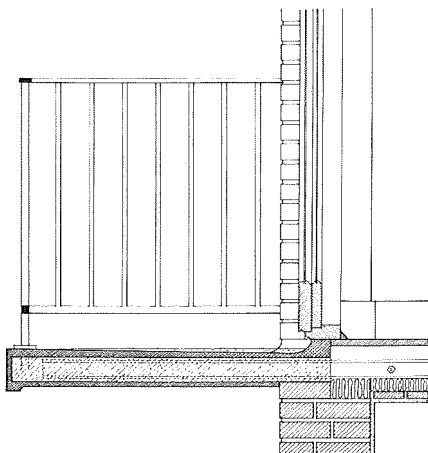
Altan (2)

Revnet altanforside.

Dårlig afvanding af altanen har været en medvirkende årsag til, at revnen mellem altanplade og brystning er blevet så skæmmende.

Det er almindeligt, at altaner, der er afvandet til nedløbsrør, er skadede som denne på grund af at børns bolde har forstoppet nedløbet. Børnene spiller bold, bolden kommer i tagrenden og løber ned i afløbet og sætter sig fast lige under altanen, og forstoppelsen er der.

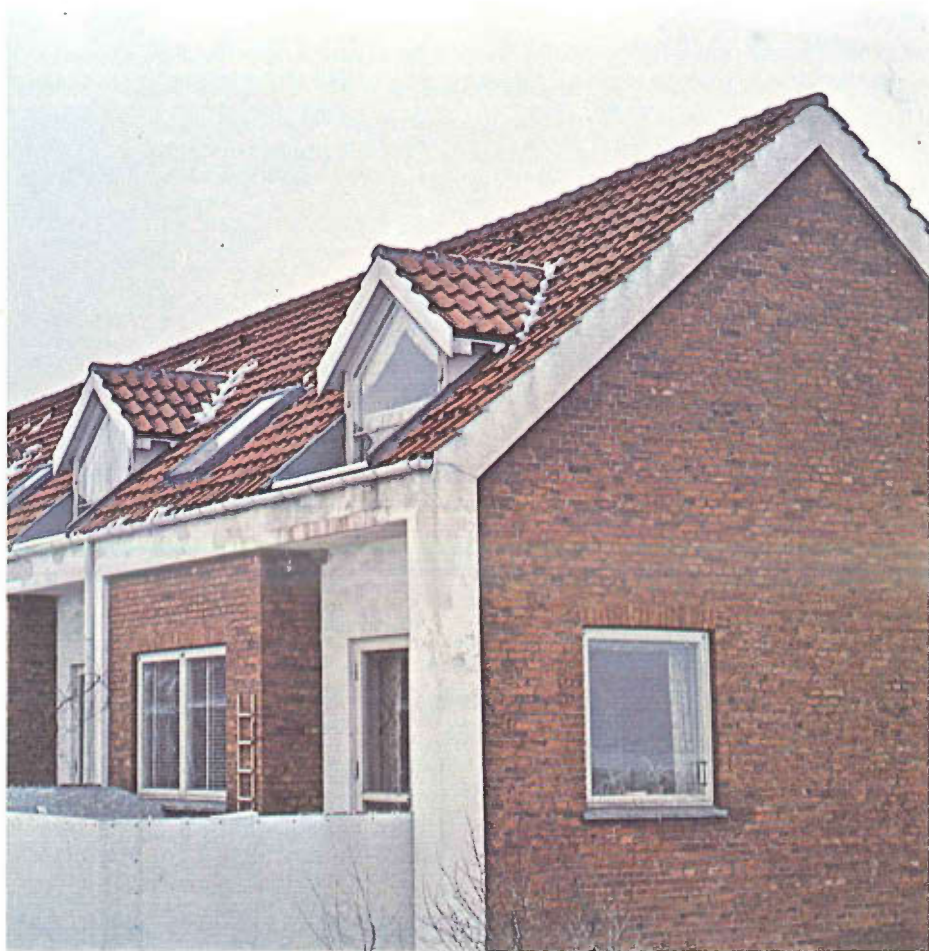
Blomsterkasser forkert udført

I en stor ellers godt udført rækkehusbebyggelse, var det hvide støbte bånd udfor samtlige kviste ødelagt.

Årsagen var, at vand fra blomsterkasserne foran kvistene havde holdt betonen vandmættet.

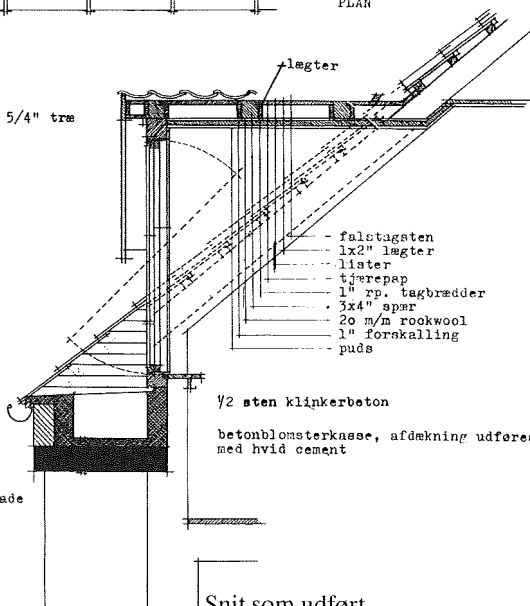
Snit som udført.

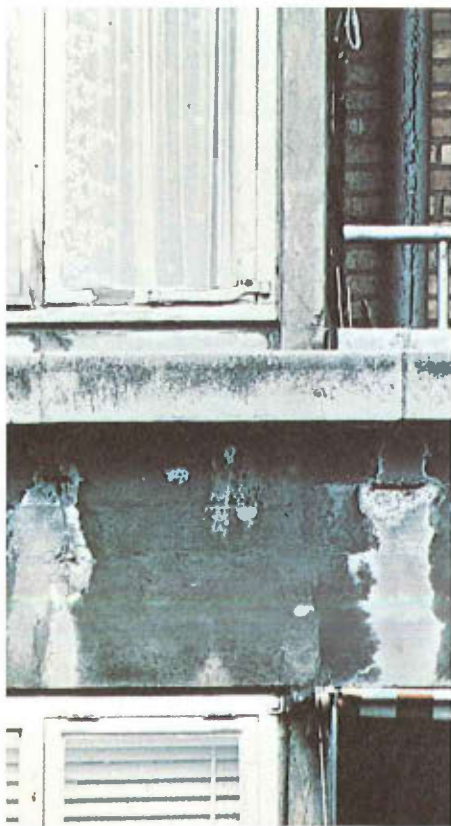
Misfarvede Altanbrystninger

Effektivt afløb fra blomsterkasserne mangler, derfor er vandet søgt ud gennem samlingerne mellem blomsterkasserne og er løbet langs disse ind på brystningerne. Disse er blevet misfarvede og skadede, idet armeringsjernene er rustede, hvorved skaller af betonoverfladen er faldet af.

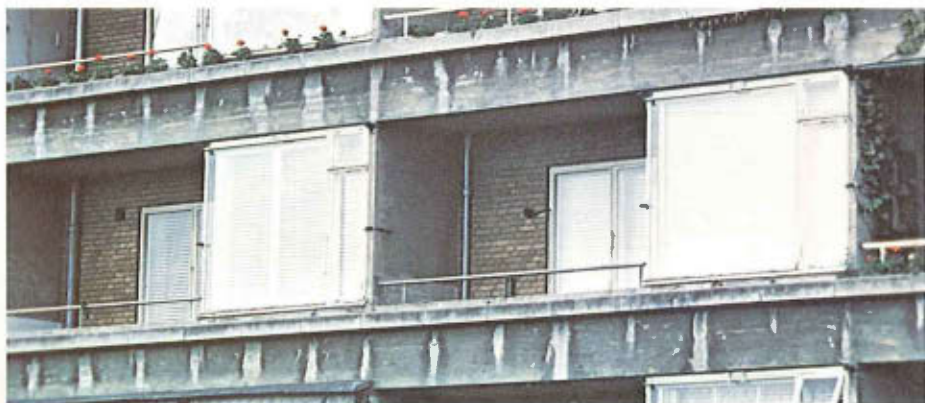
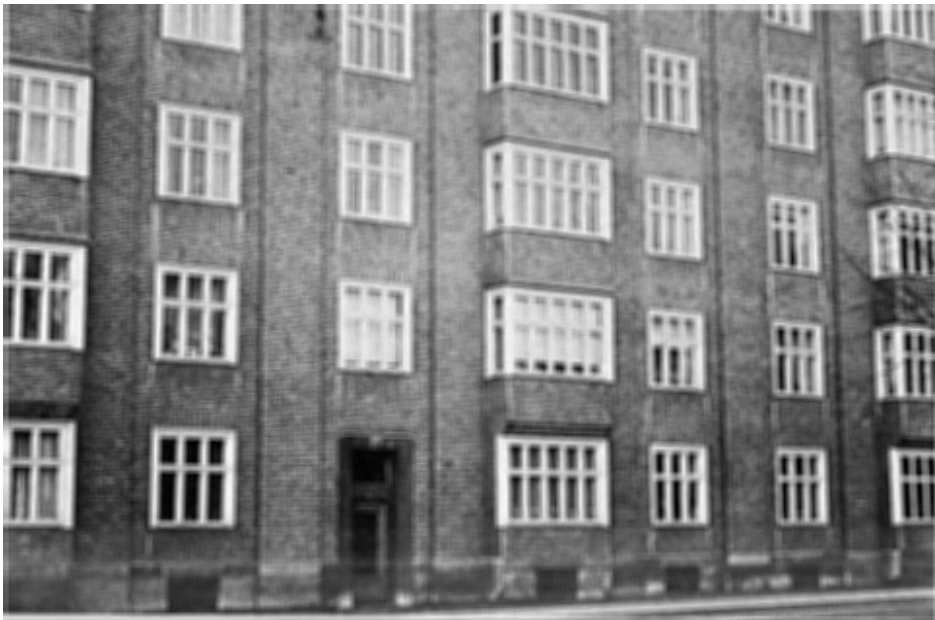
Sålbænkens forkerte udformning er skyld i facadens udseende

Grove misfarvninger af murværk som følge af, at sålbænkene mangler vandafvisende opkant ved enderne og har for lidt frem-

spring. Vandet skal vises bort fra muren både vandret og lodret.
