Supplerende viden, tegninger og billeder bedes venligst sendt til: **BYGGEFELREGISTRERET** v/stadsarkitekt Borge T. Lorentzen, Rødovre. **DEBATOPLÆG**

DEBATHÆFTE nr. 5 er udkommet og omhandler fortrinsvis skadedyr og svamp m.v.

DEBATHÆFTE nr. 6, der fortrinsvis omhandler murværk m.v., udsendes hermed.

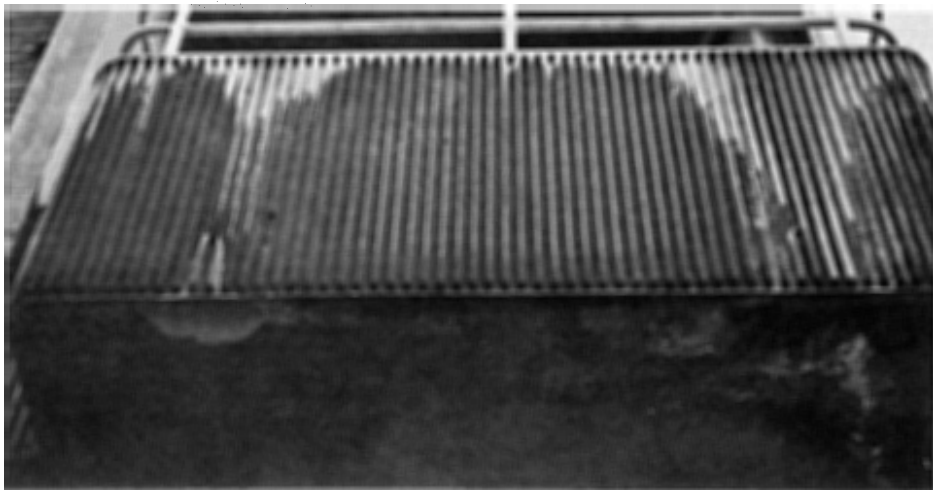
Misfarvede altanbrystninger

Utilstrækkelig afvanding af altanplade

forårsager de her viste saltudblomstringer på undersiden. Billedet viser iøvrigt samme misfarvninger på brystpladen som alt for mange andre steder.

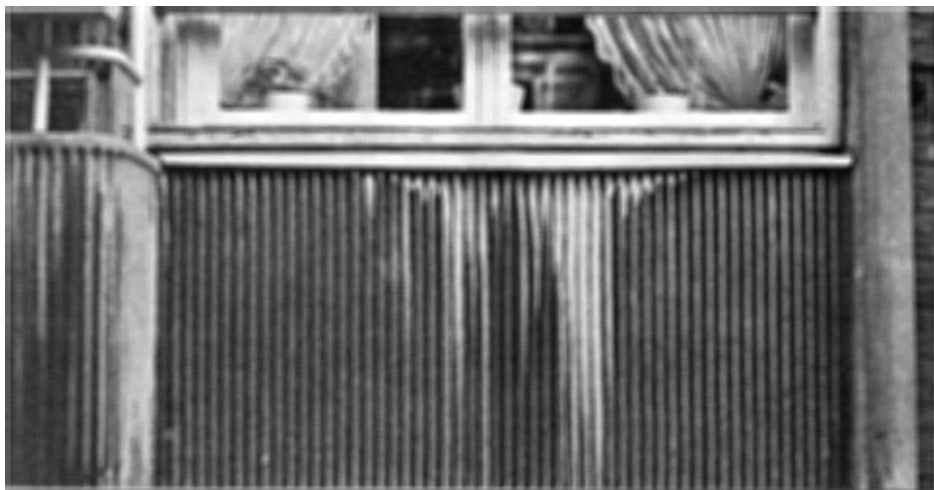
Utilstrækkelig og buet sålbænk

er skyld i, at regnvandet samler sig i en strøm ned over midten af den viste brystningsplade. Vandet opløser overfladen af betonen og vil derfor holde den redest der, hvor nedstrømningen er stærkest.

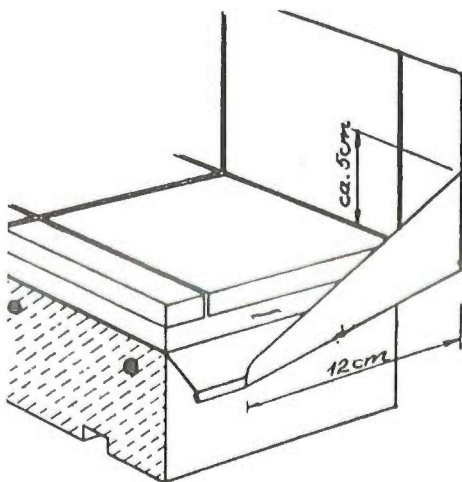
Altan med vandafvisende indlæg

Ved altanpladens tilslutning til muren bør der – navnlig ved pudset mur – opsættes vandudleder, da der ellers vil komme grimme fugtpletter.

Billedet er et eksempel på en forebyggende foranstaltning mod nedsivende vand på væggen fra altanpladen.

Man bør anvende kobber fremfor zink, der har for kort levetid til dette formål, ikke mindst i industrikvarterer, hvor zink bliver ødelagt på mindre end 15 år. Man har eksempler på, at zinkafdækninger er ødelagt på 4 måneder af oliefyr, hvor der brændes middelsvår olie, som er meget svovlholdig.

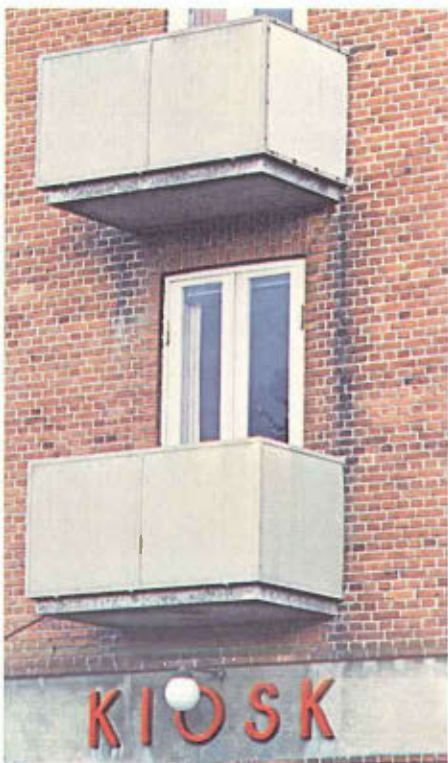
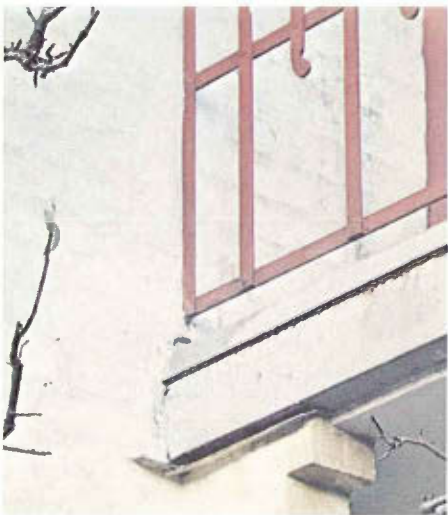
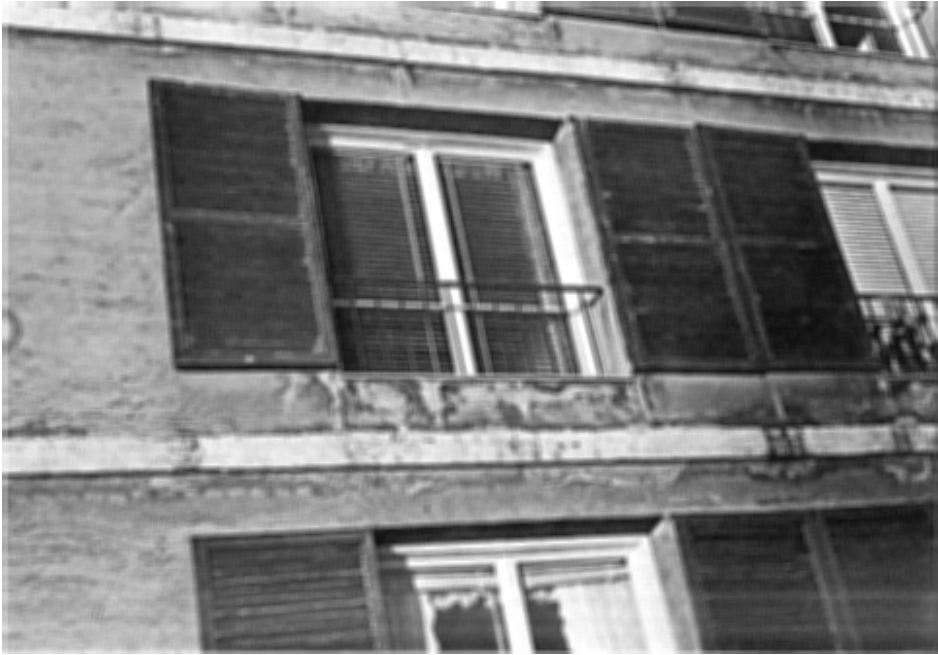
Facade bl.a. uden sålbænke

Manglende sålbænke med fremspring og vandnot samt vandafvisning, f.eks. på samme måde i forbindelse med de vandrette bånd, er årsag til misfarvningerne på facaden på dette facadeudsnit, der stammer fra en

større blokbebyggelse, hvor alle facaderne havde et lignende udseende. Nu er facaderne behandlet uden at grundfejlen er rettet, hvorfor der ikke vil gå mange år, inden det vil se ligesådan ud igen.

Billedet er taget i en tør periode, hvorfor der ikke ses fugt på muren, men man lægger mærke til, hvorledes den er blevet misfarvet.

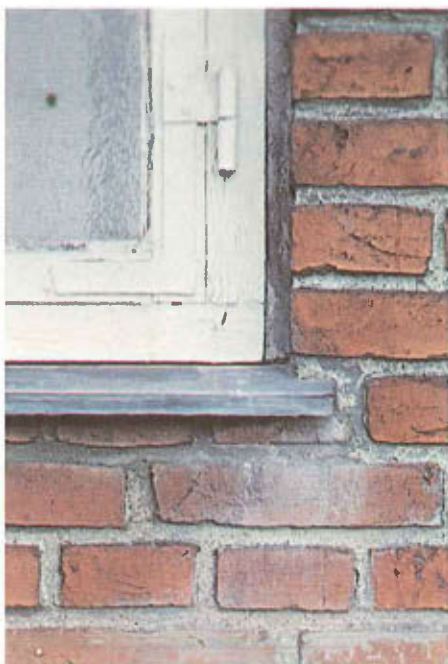
Sålbænk med rille

Rigtigt udført rille.

Billedet er taget ved et gammelt Nyboderhus. Se iøvrigt SBI anvisning nr. 22, side 121 og næste side.

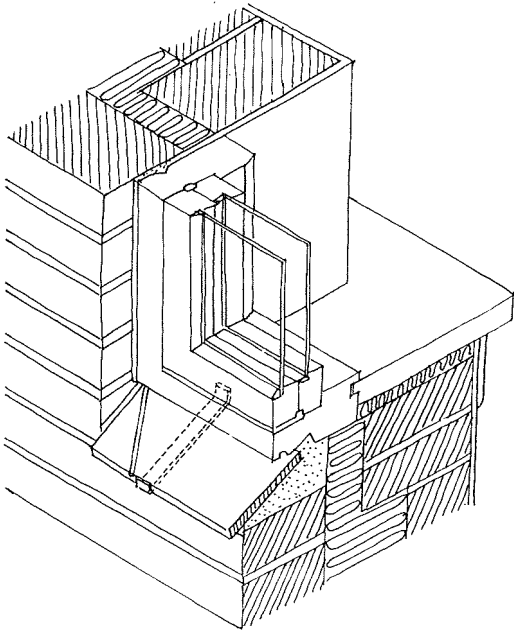
Sålbænk af naturskifer

Tegningen viser en skifersålbænk med den nødvendige vandafvisende tværrille. Endelig er vist en fastholdelse af sålbænken ved galvaniseret jernbæring, som er fastskruet i underkarmstykket. Denne fastholdelse er ikke normal ved mindre vinduer, men meget ønskelig ved store vinduer, hvor de lange sålbænke i mange tilfælde vil være i fare for at skride ned.

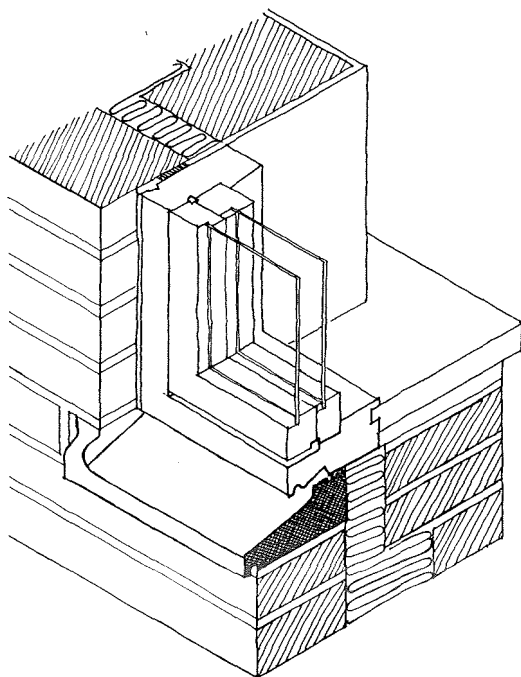
Fabriksfremstillet betonsålbænk med tværrille

En sålbænk af denne art kan udføres på værksted, hvor man bl.a. har særligt gode muligheder for at arbejde med specielle metalforme og med særligt effektive støbemetoder, hvorved der opnås en glat og hård overflade samtidig med at profileringen kan gøres finere og mere detaljeret. Selve betonsålbænken kan således gøres til et bedre produkt end den på stedet støbte sålbænk, og arbejdet på byggepladsen lettes betydeligt, idet det indskrænkes til indmuring af sålbænken i forbindelse med det normale fugearbejde.

I den viste form er sålbænken udført med opkanter, som dels giver en bedre indbygning i murværket og dels leder vand bort fra hjørnet ud over sålbænken, således at misfarvning af væggen undgås. Sålbænken udføres i mål, der svarer til almindeligt murværk, således at udsparringen under vinduet også her kan gøres nøjagtigt en halv sten dyb; til siden kan i murværket afsættes en kvartstens fals, hvori sålbænken indmures. Sålbænke af denne art er i produktion, bl.a. også i spændbeton.

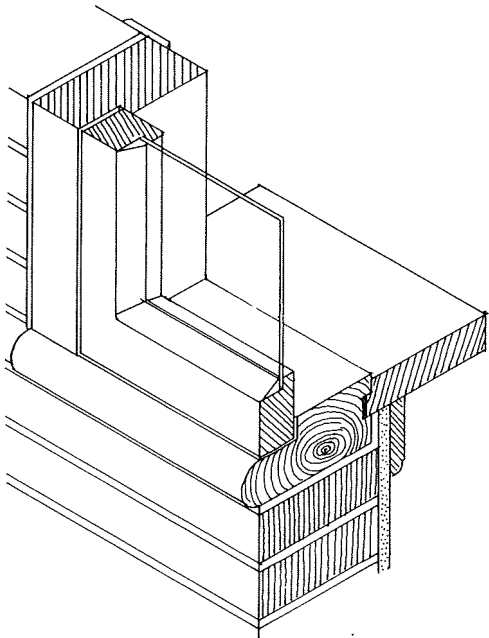
Forkert:
Manglende sålbænk med frespring og vandnot.

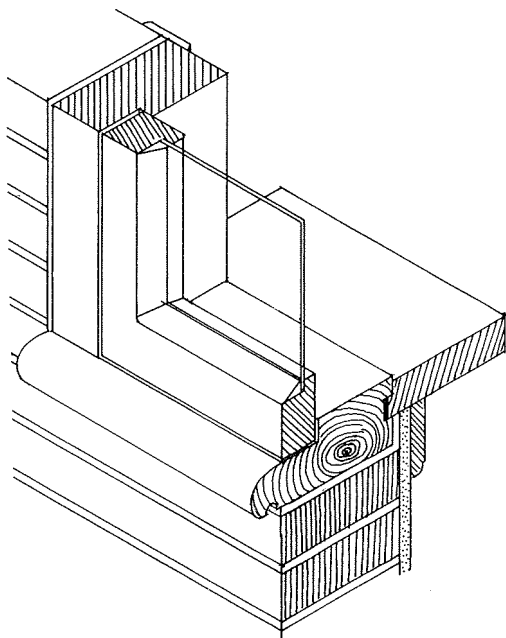
Rigtig:
Sålbænk udført med frespring og vandnot.

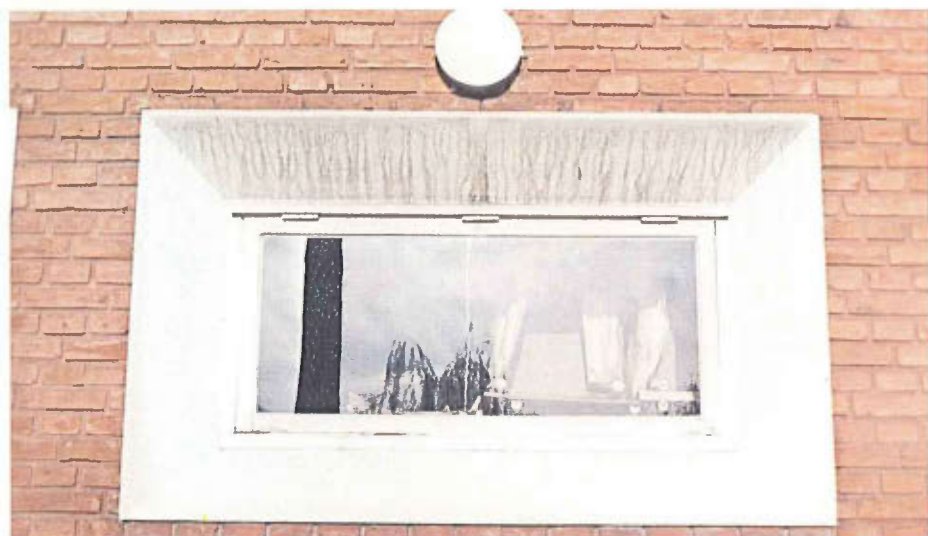
Udvendig vinduesfals (1)

Facade med tilbageliggende vinduer og døre. På den øverste del af falsen ses, hvorledes den manglende vandafvisende not har gjort det muligt for vandet at føre snavs med

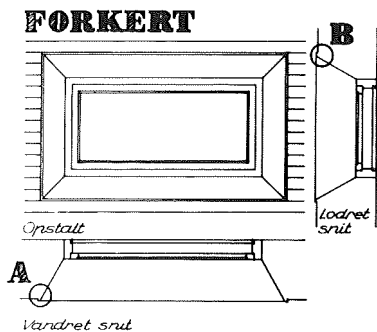
Detaller, forkerte.

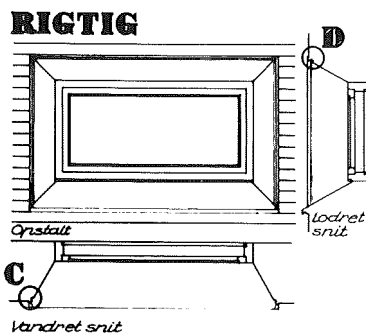
Detaller, rigtige.

Tegningen viser en vandafvisende not på det vandrette stykke foroven og på de to lodrette stykker i siderne ned til den egentlige sålbænk, der er vist med vandnase og not.

Ved denne eller lignende udførelser vises vandet bort fra vinduesfals og mur.

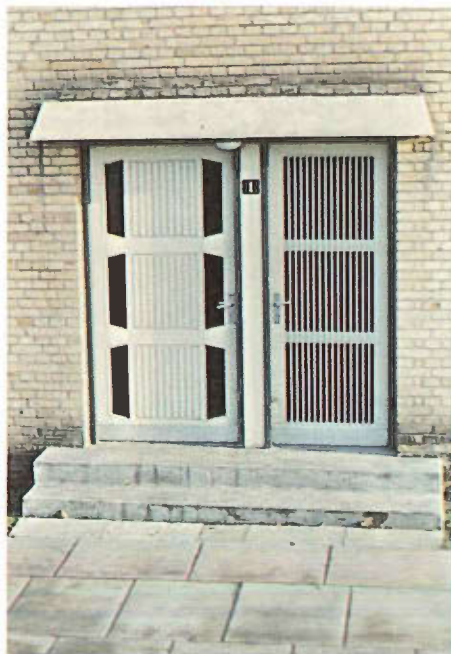
Forkert udført skærmtag med fald mod mur over indgangsdør

er årsag til de to våde snavsede striber på muren for enden af skærmtaget. F.eks. ved at udføre skærmtaget med fald bort fra muren, undgås dette.

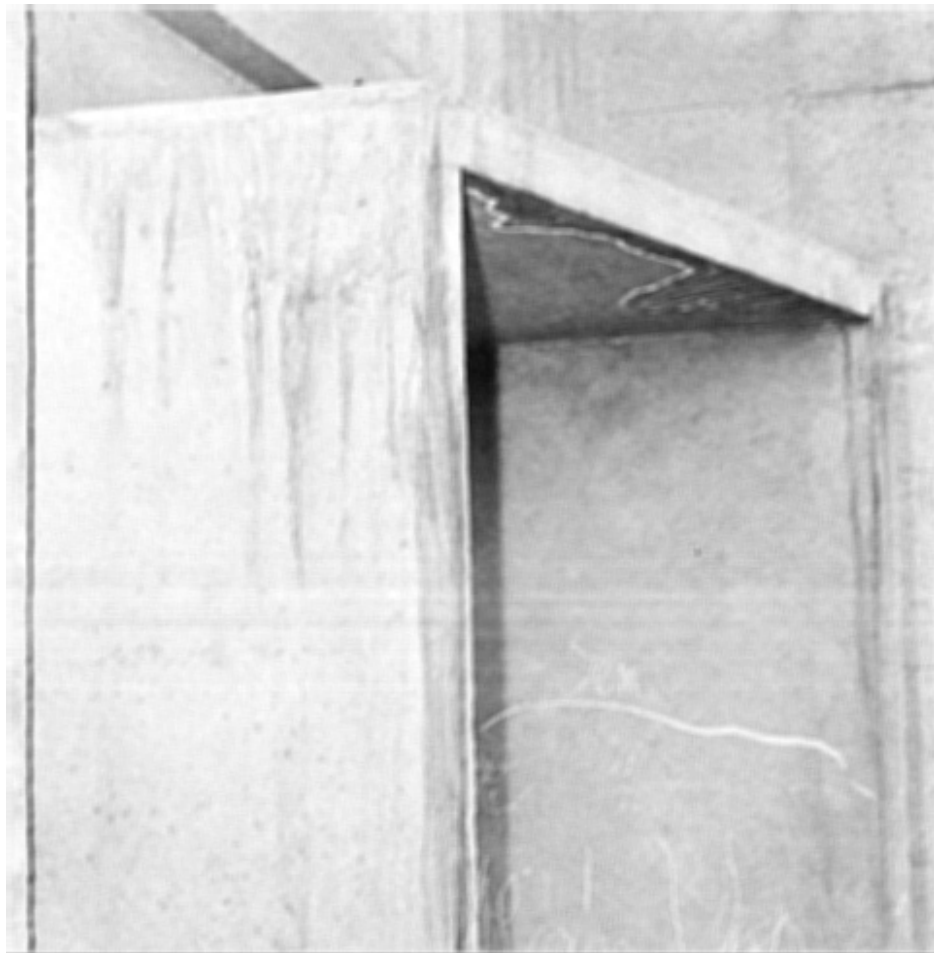
Vandret overdækning

Fugtskaderne vil blive efterfulgt af frostska-der og derefter rustskader på armerin-gen.

Nedbør på oversiden af vandrette flader må nødvendigvis løbe bort. På billedet er f.eks. vand løbet ud over kanterne, nedad en til-stødende lodret flade og ind på undersiden af overdækningen og har sat sine spor med skjolder og kalksalfsætning.

ved at fladen var afvandet ved afløbsan-ordning med fald bort fra yderkanterne, eller ved at overdækningen havde kunnet slippe af med vandet, før det løb ned ad siden ved hjælp af fald bort fra denne og ved at tilbageløb på undersiden var forhindret af en korrekt udformet vandnase ved yder-kanten. Fugtskaderne vil blive efterfulgt af frostska-der og derefter rustskader på arme-ringen.

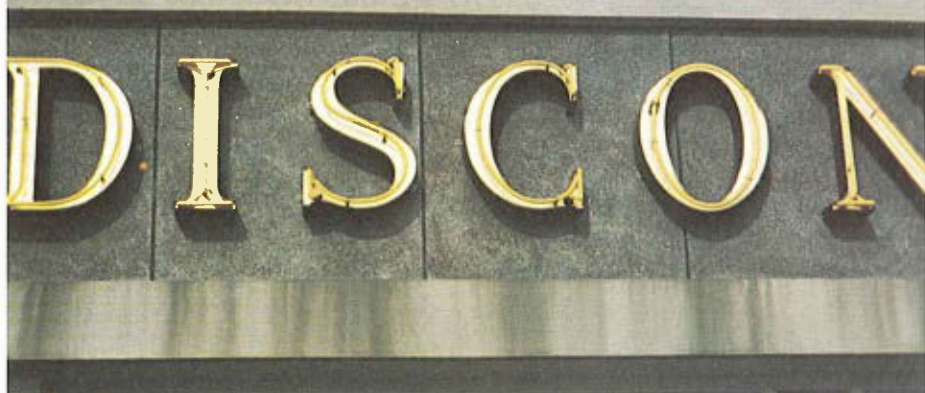
Manglende sålbænk

Under skiltningen ses misfarvninger under bogstaverne fra nedløbende vand.

nes fastgøring til muren, er herfra løbet ned ad muren og har medført misfarvning.

Facadebogstaverne må udføres af materialer, som ikke afsætter farve og fastgøres i nogle cm's afstand fra muren med rustfrie forankringer udført med drypnæse, således at regnvand ledes fri af facaden. Evt. fremspring i murværk længere nede må forsynes med sålbænk.

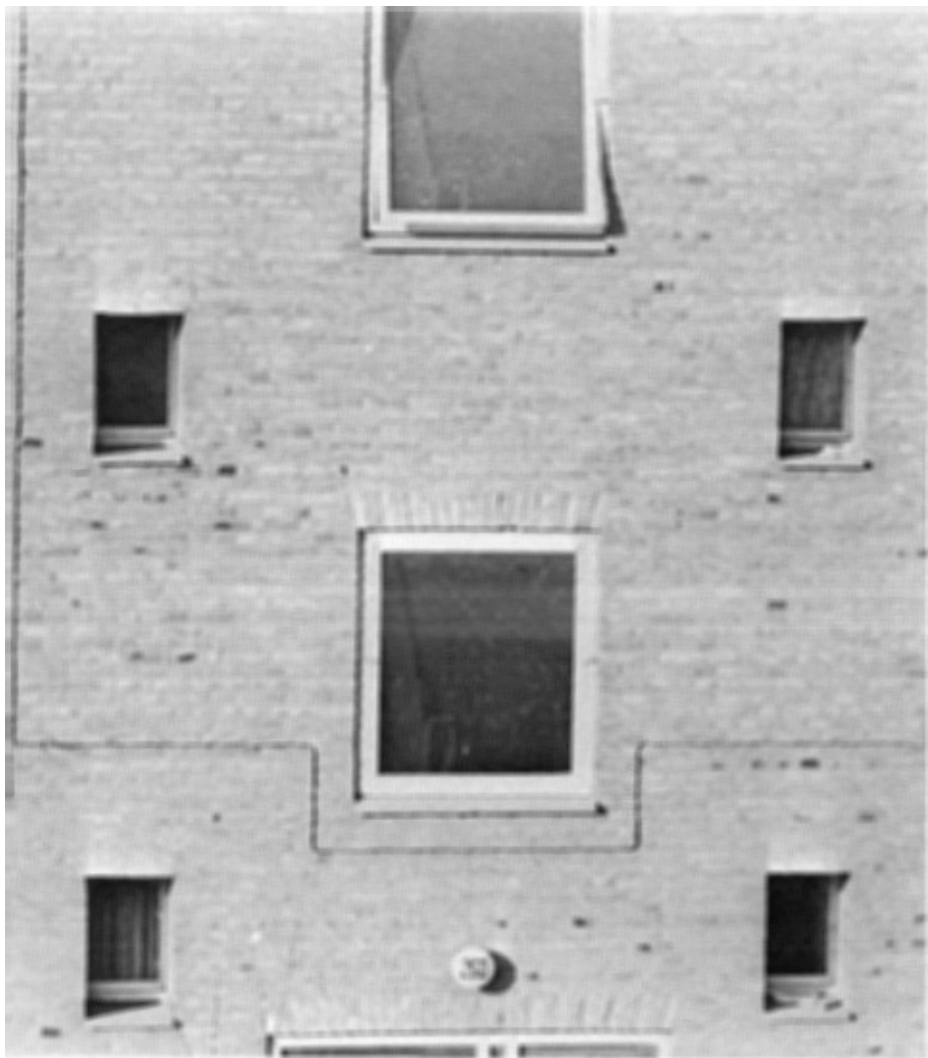
Telefonkabler på udvendig facademur.

Ved en henvendelse til telefonselskaberne på det rigtige tidspunkt under projektering

og opførelse kan man undgå en sådan »dekoration«. Telefonselskaberne ser gerne, at ledningerne trækkes inde i huset.

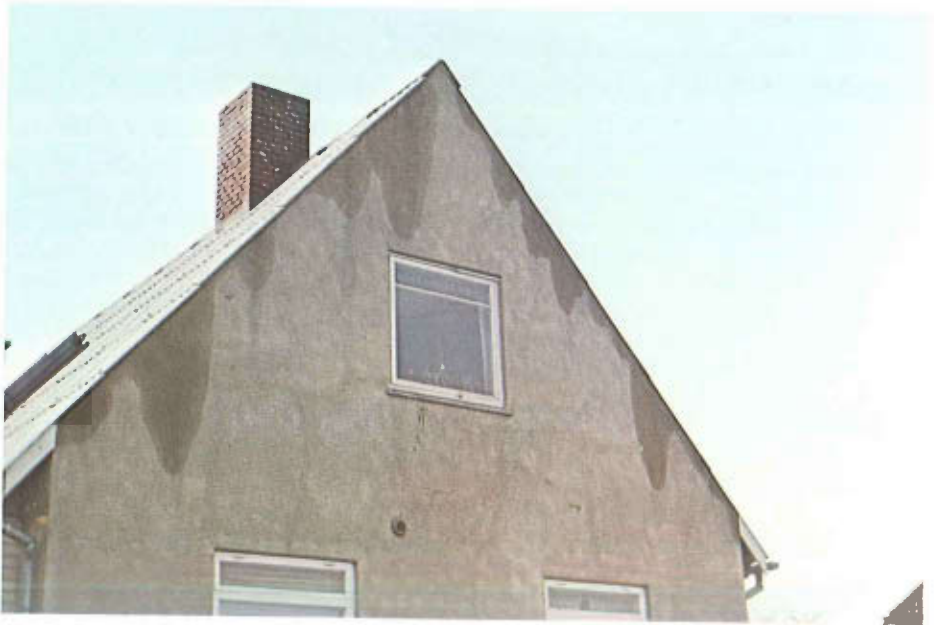
Det er naturligt at ældes, også for bygninger, men det må ikke ske pletvis. Se tekst og tegn. næste side.

Foto 1 på forrige side er et eksempel på at manglende tagudhæng på et eternittag har forårsaget, at en del af den regn, som er faldet på taget, har kunnet drive ned ad gavlen, således som billedet viser.

Udover at frembyde et uæstetisk syn vil denne ekstra vandmængde, som opsuges i muren, i stedet for at ledes bort af tagrenden, bevirke et varmetab i bygningen. Desuden vil der i tilfælde af frost opstå fare for afsprængninger af pudslaget.

Idet eternitten og gavlens puds ikke må formodes at »arbejde« godt sammen, må der forudses fine revner i fugen, ad hvilke vandet kan trænge dybt ind. Bølgeeternittage bør altid afsluttes med udhæng.

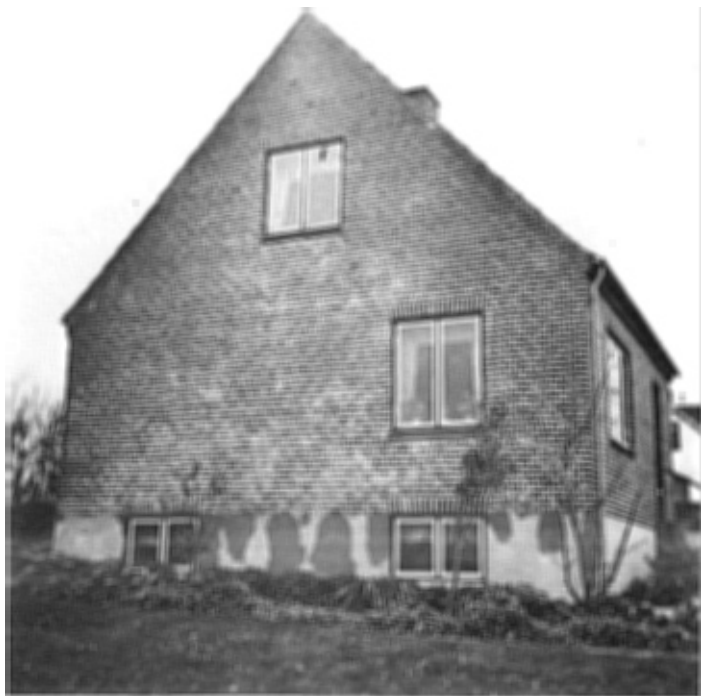
Fugt gennem fuger til hulmur

Billedet viser et tilfælde, hvor der er tale om murerarbejde udført uden fyldte fuger. Husets udsatte beliggenhed har medført, at store slagregnmængder er trængt ind i hulrummet, og som det kan ses trængt ud gennem fugerne i nederste skifte.

I hule mure bør hulrummet ventileres for også at skabe muligheder for vandafgivelse ved fordampning fra de indvendige murflader. Det gøres ved at lade et antal studs-fuger stå tomme foroven og forneden i begge sider. Afstanden mellem de tomme fuger skal være ca. $\frac{1}{2}$ m (2 løbere); i nederste skifte skal fugerne være tomme helt ned til paplaget på fundamentet, og der må ikke ligge »spildmørtel« på paplaget. Har muren en særlig udsat beliggenhed, kan det være gavnligt kun at holde den nedre trediedel af de nævnte studs-fuger tomme i nederste skifte og den øvre trediedel i øverste.

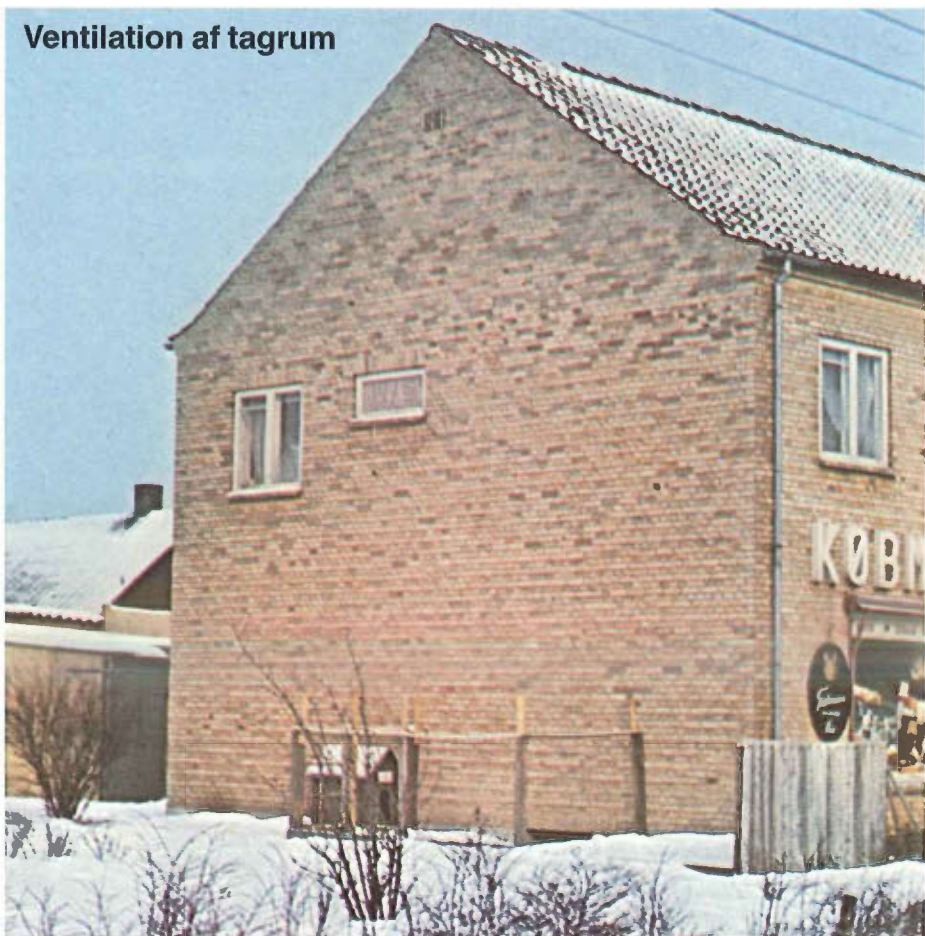
Dårlig ventilation af tagrummet

i forbindelse med manglende tagudhæng er årsag til, at gavltrekanter her er blevet misfarvet af fugt. I det kølige tagrum vil vanddampe fra den nedre del af huset have tilbøjelighed til at fortætte sig på gavlmure og tagunderside. I det utilstrækkeligt ventilerede tagrum vil dette vand i forbindelse med regnvandet på ydersiden kunne gennemvæde muren, samt ødelægge træværket ved svampeangreb og endelig være skyld i ødelæggelse af tagstenene.

Bygningsreglementet af 1977 kap. 717. stk. 4 omhandler skadelig kondensation i tagkonstruktioner samt foranstaltninger til at undgå denne, bl.a. med ventilation.

Det bemærkes, at der er en mindre varmestrøm gennem gavltrekanter end gennem den øvrige del af gavlen, således at gavltrekanterens murværk er længere fugtigt end det øvrige murværk, hvilket yderligere er medvirkende til misfarvninger.

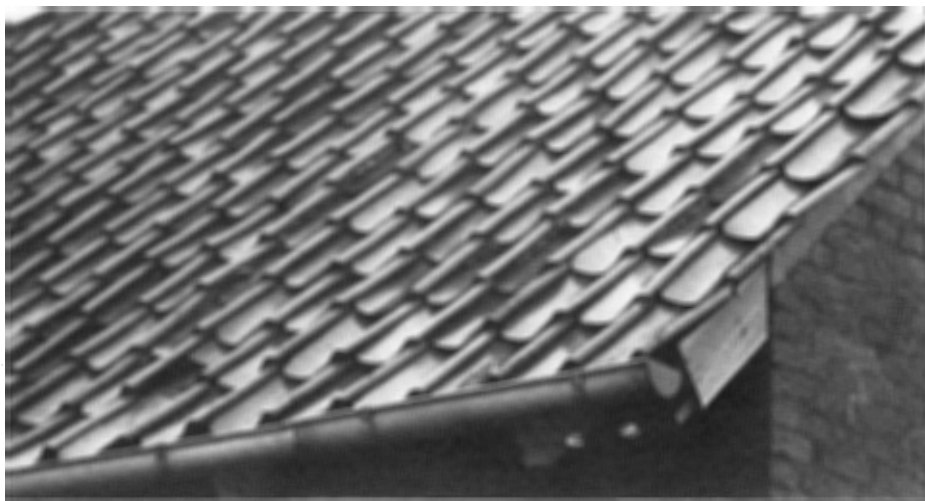
Utæt tegltag

En familie på Fyn havde glædet sig til deres nye hus, men glæden blev fortyndet med vand fra det utætte tag. Mureren og tømreren havde ikke samarbejdet.

Lægteafstanden var for stor, og tagstenene var sjusket oplagt.

I murerfagets byggeblad nr. 13 findes vejledning. Ring til Murerfagets Oplysningsråd (01) 37 25 00 eller til Teglinformation (06) 28 38 11 og få tilsendt en fyldestgørende vejledning.

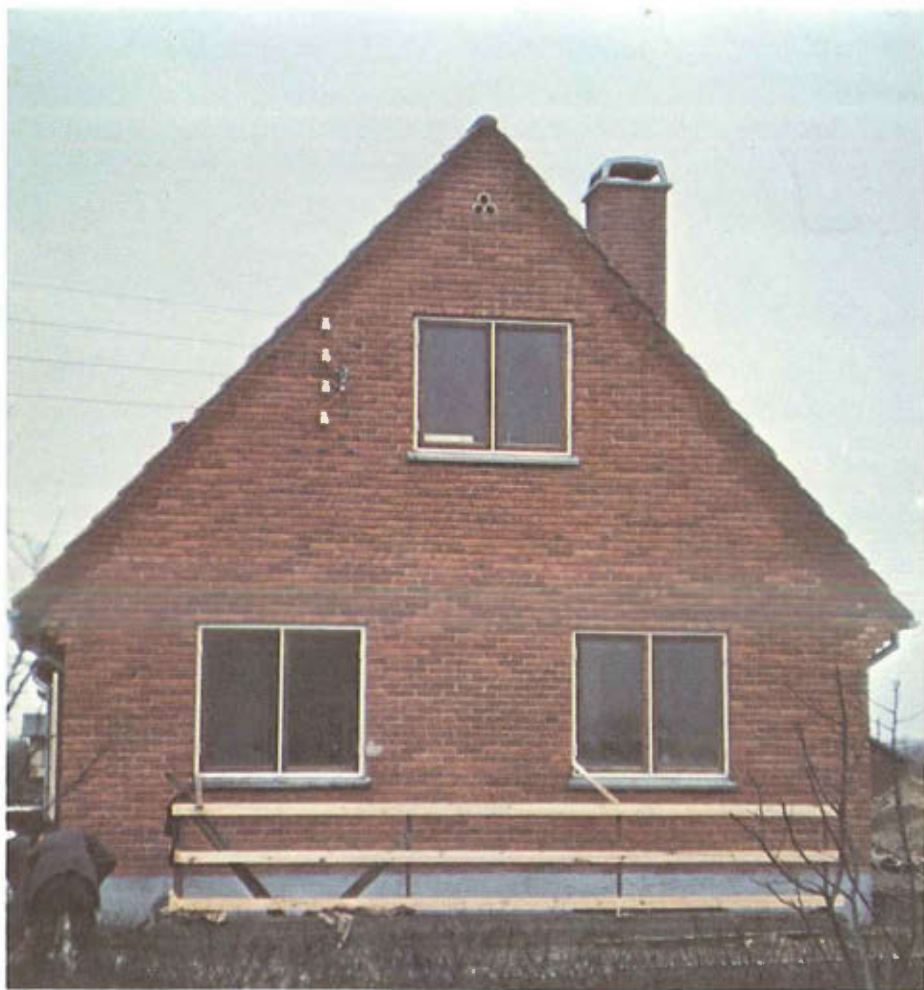
Manglende vandstandsende lag mellem tagsten og gavlmur eller underlag til tegltag på et nyt hus

er skyld i den gennemvædning af de yderste sten i gavltrekanten, som billedet viser. Fugtpletter på de indre vægge kan føres til-

bage til denne årsag, og på længere sigt vil der være fare for varige misfarvninger af muren samt frostsprængninger.

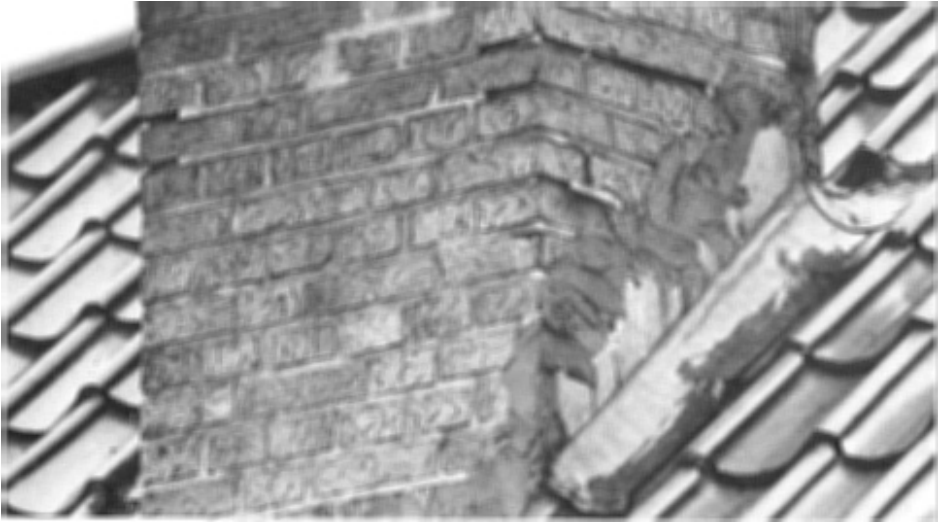
Forkert udført inddækning ved skorsten – tegn. af rigtig udførelse

Det er ikke et selvbyggerhus, men vejledning og omhu har manglet.

Fugearbejdet på skorstenen var, så vidt jeg kunne få oplyst, udført om vinteren, hvilket sammen med dårlig udførelse og svag vandrig mørtel har været årsag til, at den lille mørtelmængde helt fremme i mur-overfladen er frosset igennem og sprængt.

Tegningerne fra Murerfagets byggeblad nr. 13 (kan rekvireres på (01) 37 25 00) viser en rigtig udførelse.

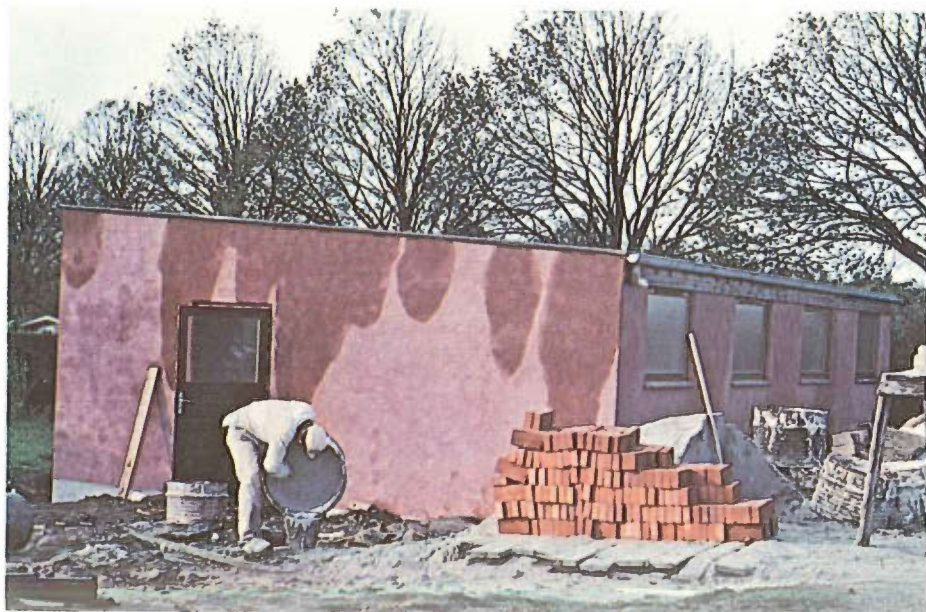
Udformning af tagkant (1)

Uheldig udformning af tagkanten
er skyld i, at en del af regnvandet på taget er drevet ned ad muren. Detailbilledet viser, hvordan tagpappet fører vand fra taget ind

i den pudsede gavl. På næste side tekst og tegninger.

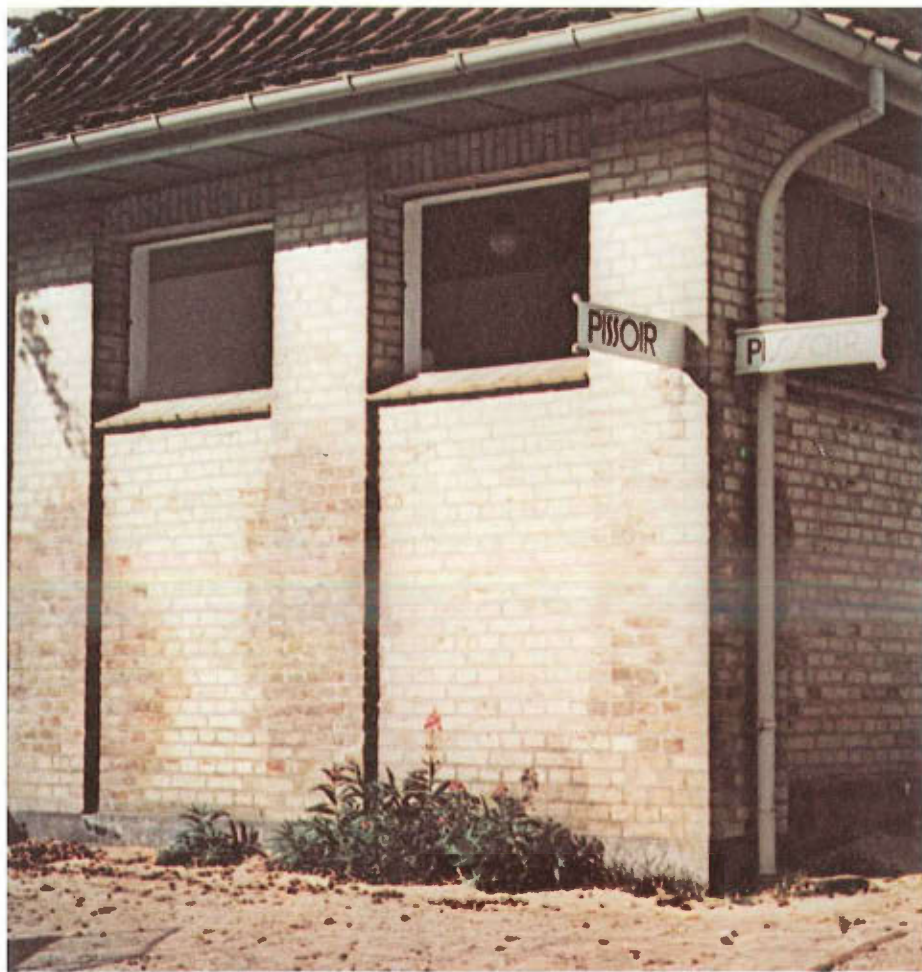
Fugt på udvendig mur

Fugtpletterne udfor pillerne stammer fra flisevæg over pissoirrende.

Der mangler et vandstandsende lag bag fliserne. Fugten går gennem den faste mur. Forneden ses fugtansamlinger udfor den hule mur mellem pillerne.

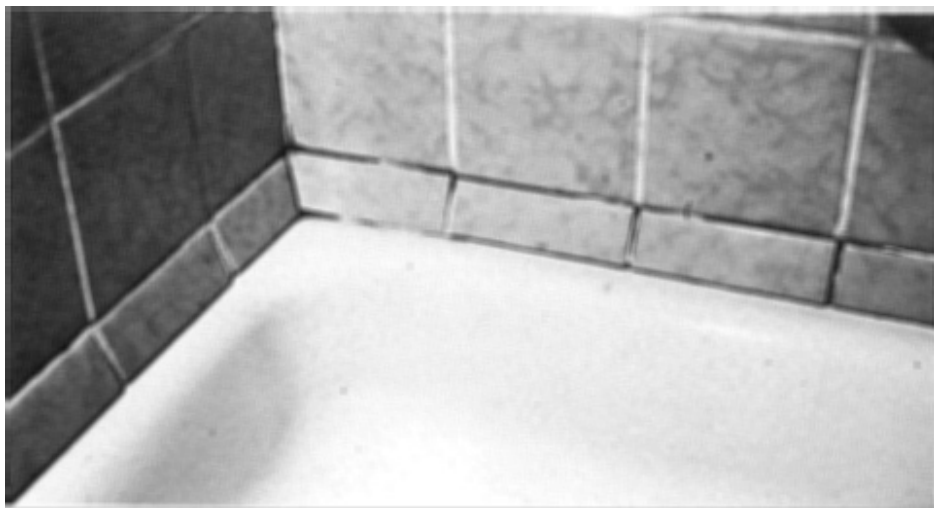
Fliseopsætning

Fugerne mellem vægfliserne er blevet ødelagt på grund af deres skråstillede opsætning direkte på brusebassiner.

Fugematerialet har ikke været elastisk og har derfor ikke udvidet sig samtidig med

den udvidelse, støbejernsbassinet får under opvarmning.

Fejlen kunne være undgået ved at fuge med et elastisk materiale, et ikke bituminøst fugebånd eller en vand- og varmestabil fugement.

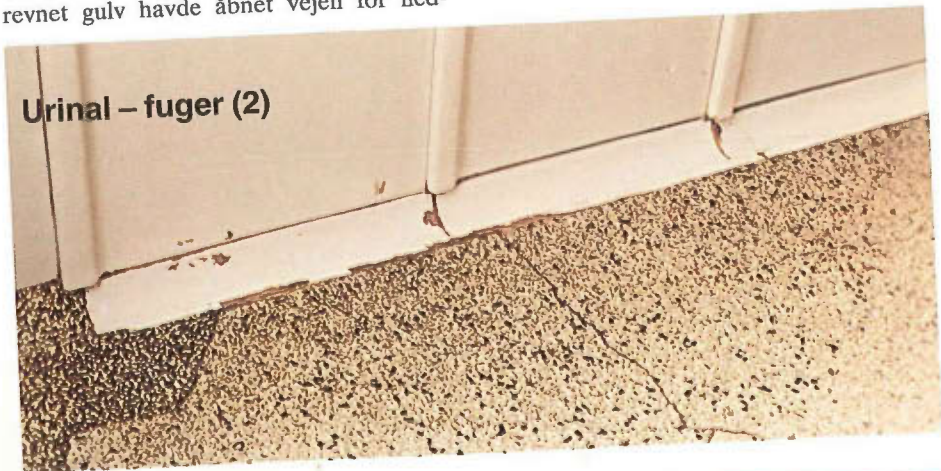
Urinal – fuger (2)

Revnet gulv ved urinaler og dårlig udførte og vedligeholdte fuger mellem disse (2)

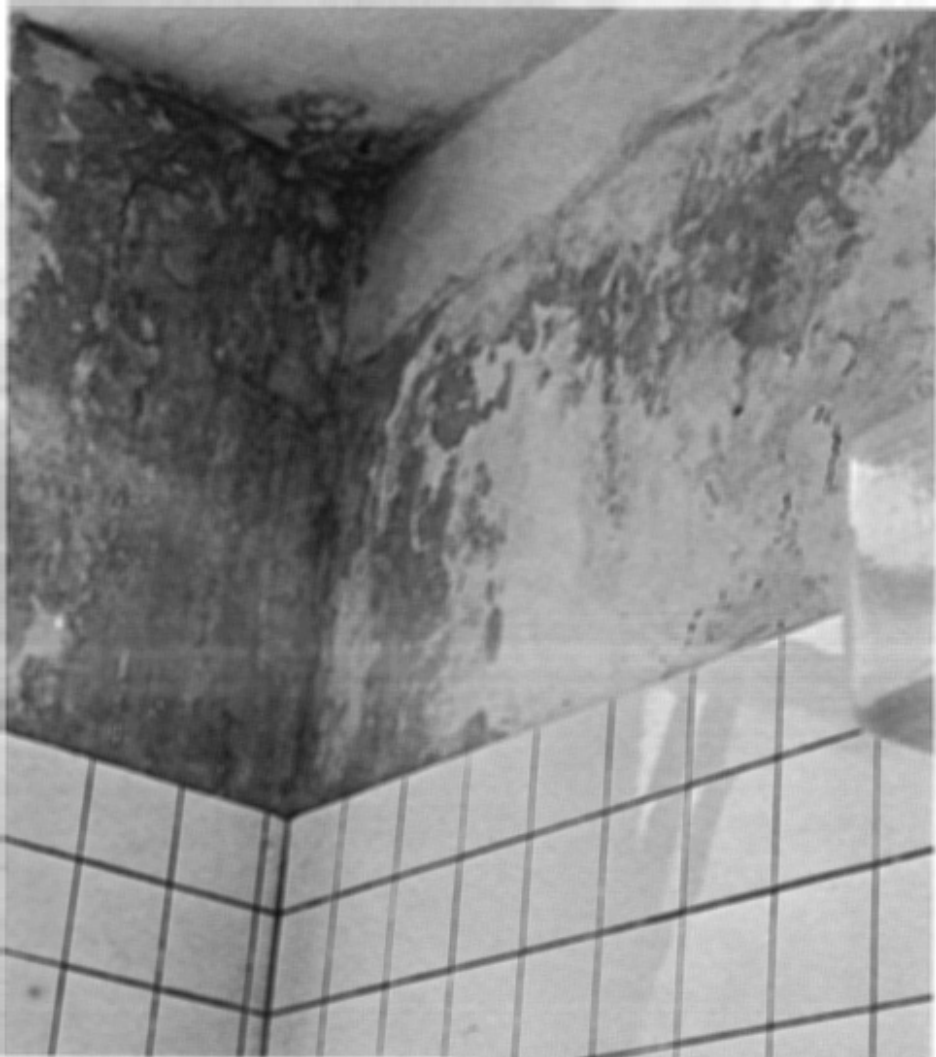
Revnet gulv ved urinaler og dårligt udførte fuger (fr. forrige side)

er årsag til, at væggene i etagen nedenunder er stærkt fugtskadede, som billedet her viser.

Dårlig lugt gjorde reparation nødvendig. Denne kostede 50.000 kr. fordi skaden ikke blev repareret i tide.

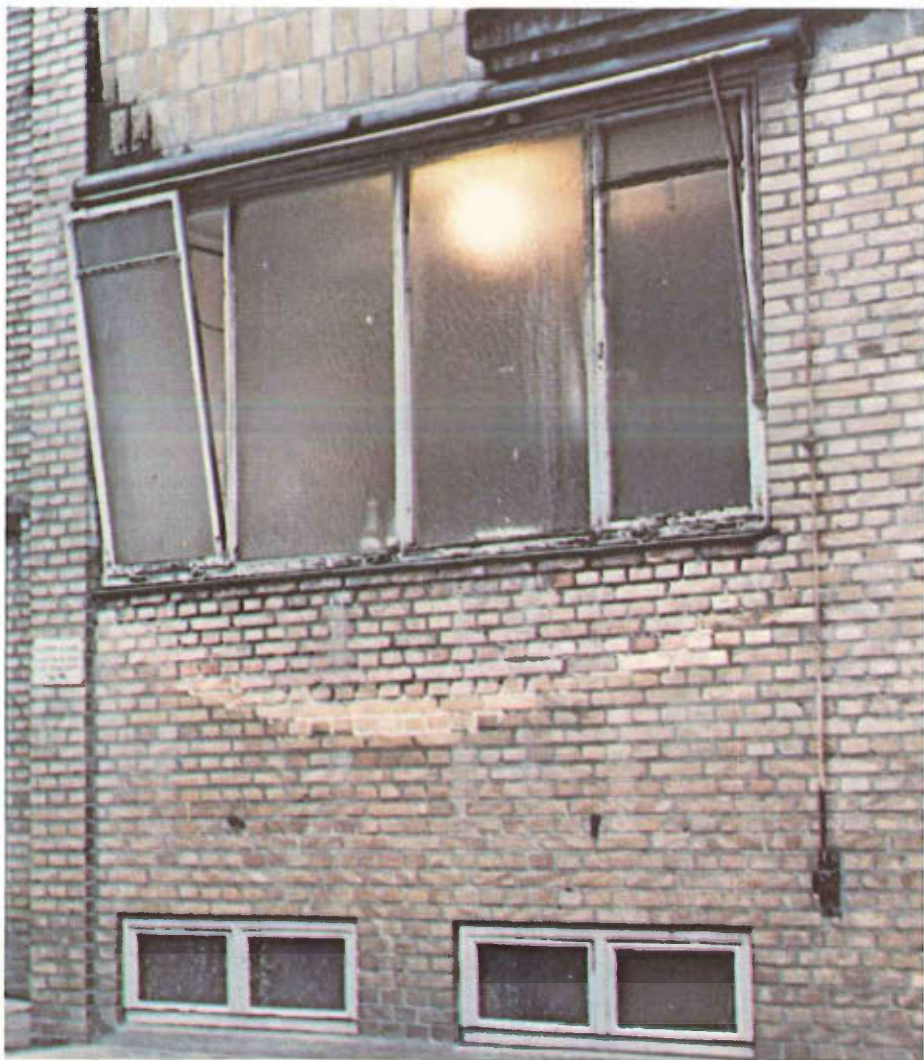
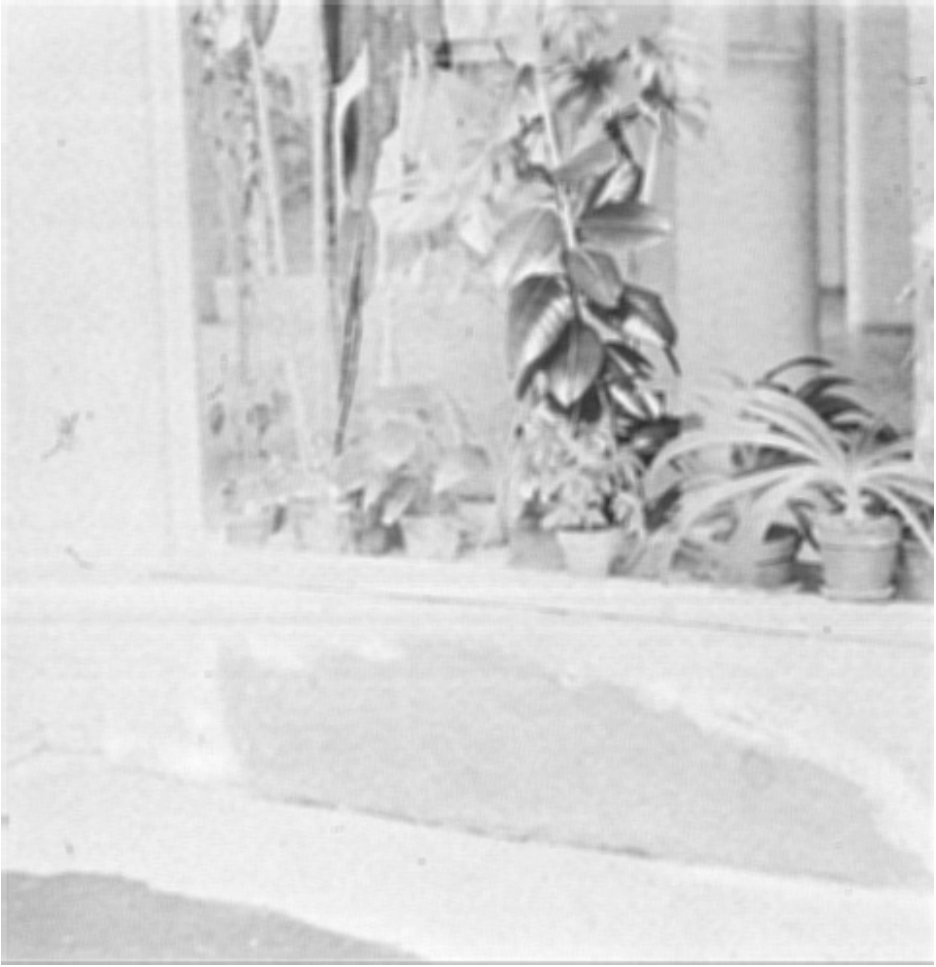
Vandopsugning i brystning

På eksemplet er brystningspudsens løst dækkede flade, der i forbindelse med regnejr står med vandpyt ind mod brystningen, og pudsens har suget vand op.

Der burde have været ført en hulkehl op ad den lodrette flade, så vandpytter og porøs puds var holdt adskilte.

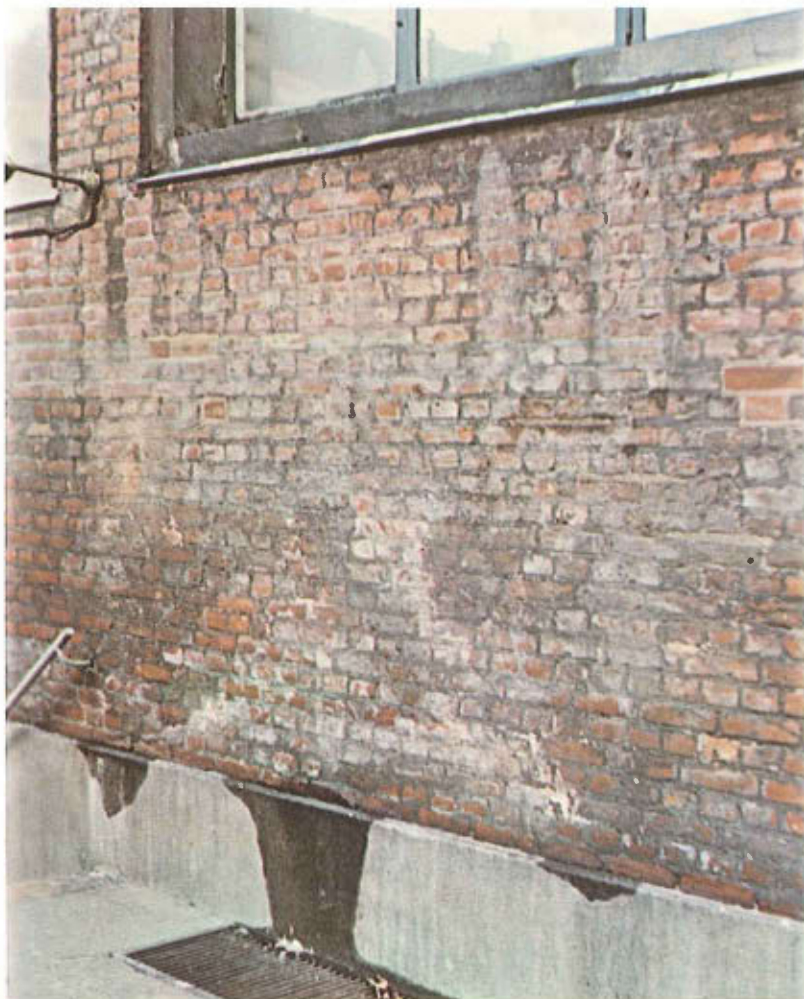
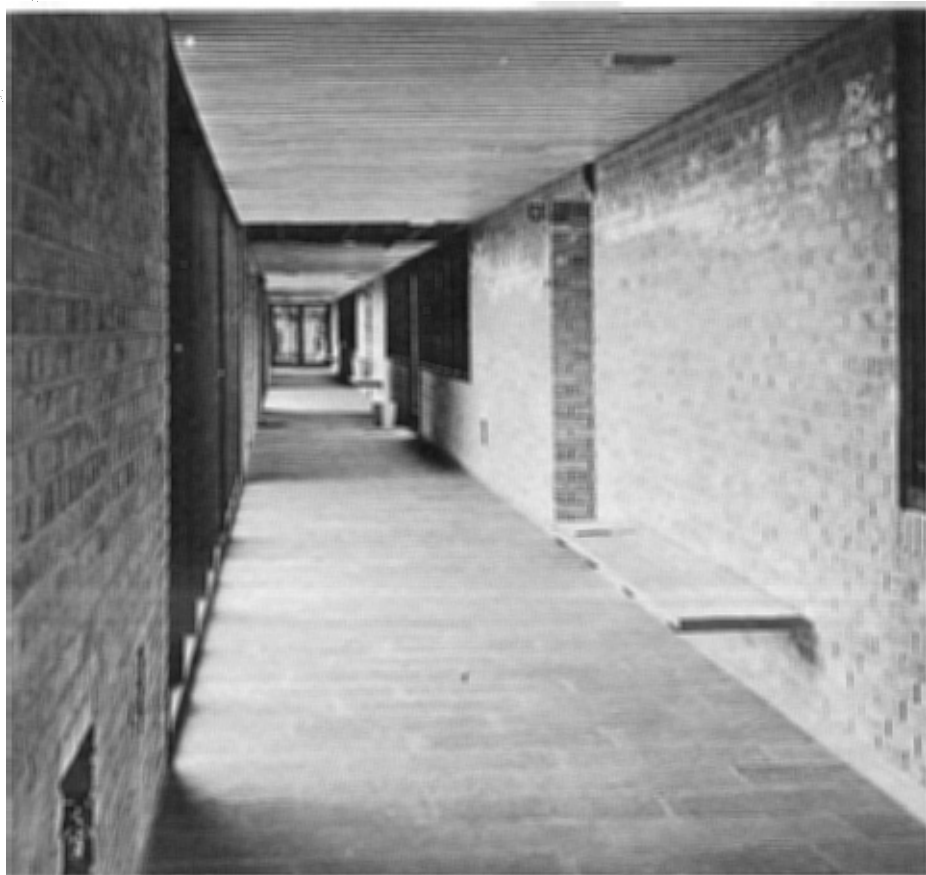
I en skole med indvendige blanke mure viste der sig på det indvendige skillerum kort tid efter bygningens ibrugtagen kraftige misfarvninger.

Årsagen viste sig i dette som i lignende tilfælde at være fugt fra oven. I nogle tilfælde på grund af støbevand fra etageadskillelsen, utætheder i tage, nedløbsrør, tagrender eller andre fugtårsager, der alle er til skade for mur og bygværk.

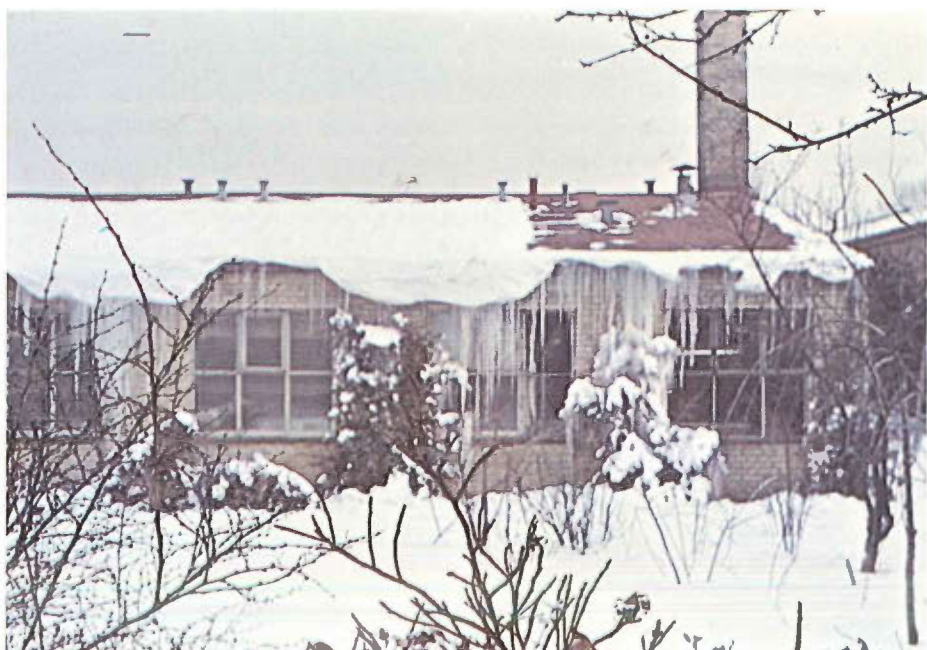
Tagrum – isolering (1)

Mangelfuld isolering

På denne fabriksbygning ser tag og facader altid således ud nogen tid efter et snefald. Dårlig isolering er årsag til de store isdannelser. Sneen på taget smelter på grund af opstigende varme fra bygningens indre. Smeltevandet løber under snelaget, der omdannes til et islag, ned ad tagfladen, ud over tagkanten og tagrenden, hvor vandet, som det kan ses på billedet, fryser til istapper. I lokalet ud for yderste vindue til højre på billedet foregik en fabrikation, der udviklede megen varme. Derfor er hele snelaget smeltet på dette stykke af tagfladen.

- at smeltevandet under snelaget presses tilbage og ind under overlæg på tagpap eller samlinger ved ovenlys, aftrækshætter m.m.
- at isen sprænger tagrender og tynger dem ned,
- at smeltevandet flyder ud over tagrenden ind på gesims og mur, der kan frostska- des, ikke mindst hvis solens smeltevar- me om dagen efterfølges af strenge frostgrader om natten,
- at nedløbsrør sprænges, hvilket kan med- føre store skader på murværket,
- at istapper kan være til gene for forbipasse- rende.

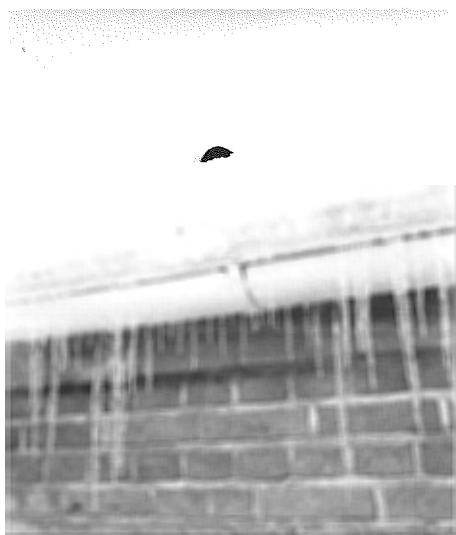
Hvis der over loftet er tagrum, må loftet isoleres og tagrummet ventileres effektivt. I utilstrækkeligt ventilerede tagrum over opvarmede rum vil vanddamp fra den nedre del af huset have tilbøjelighed til at fortætte sig på gavltrekanter og tagundersider og gennemvæde muren samt ødelægge træværket.

Alt for mange gavltrekanter er misfarvet af denne grund (se eksempel herpå i Statens Byggeforsknings Instituts anvisninger nr. 39 vedrørende Byggeføj, sidste side, 13.10.

57/640), der også kan være årsag til frostsprængninger af tagsten og svampeangrebs ødelæggelser af træværket.

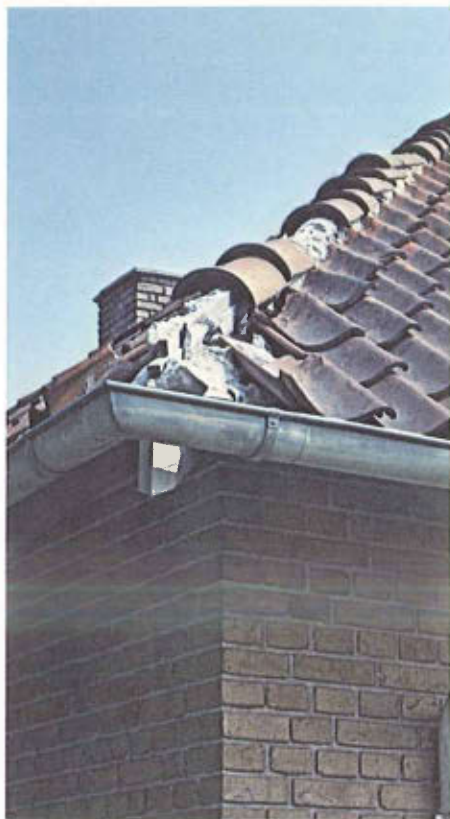
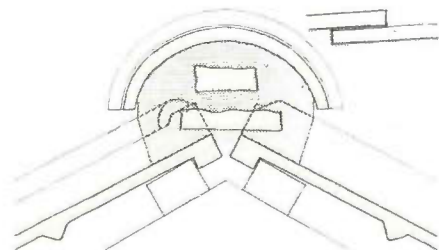
Rygning af teglsten

Rygningssten oplagt uden tilstrækkeligt mørtellag.

Ved oplægning af rygningssten må stenene ikke som her ligge næsten direkte på lægterne. Rygningsstenene skal lægges i et godt og fyldigt mørtellag.

Såfremt mørtellaget f.eks. af hensyn til udseendet ønskes meget tykt, er det nødvendigt at anbringe skærver i det, idet det ellers kan give anledning til frostsprængninger. Det bemærkes, at arbejdet ikke må udføres i frostvejr, hvilket desværre tit sker.
