Supplerende viden, tegninger og billeder bedes venligst sendt til: **BYGGEFELREGISTRERET** v/stadsarkitekt Borge T. Lorentzen, Rødovre. **DEBATOPLÆG**

DEBATHÆFTE nr. 5 er udkommet og omhandler fortrinsvis skadedyr og svamp m.v.

DEBATHÆFTE nr. 6, der fortrinsvis omhandler murværk m.v., udsendes hermed.

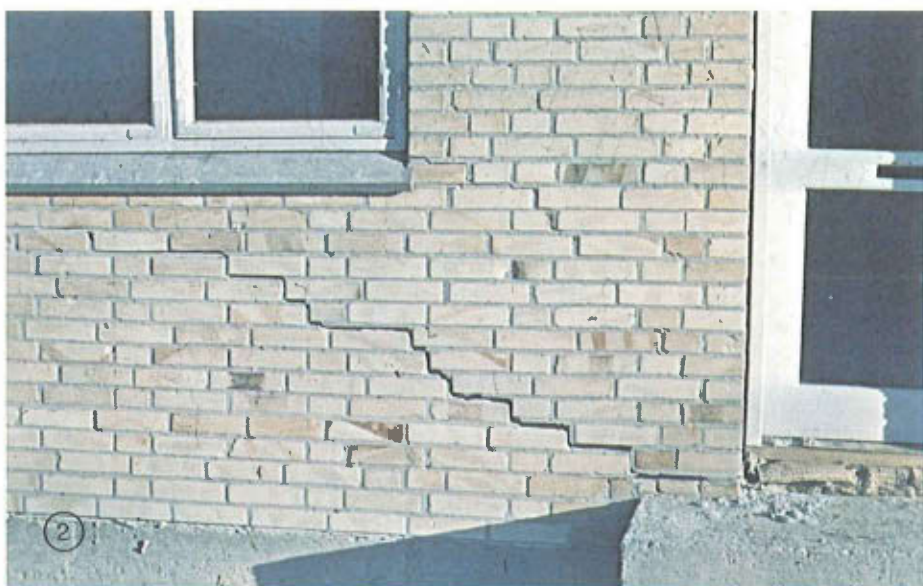
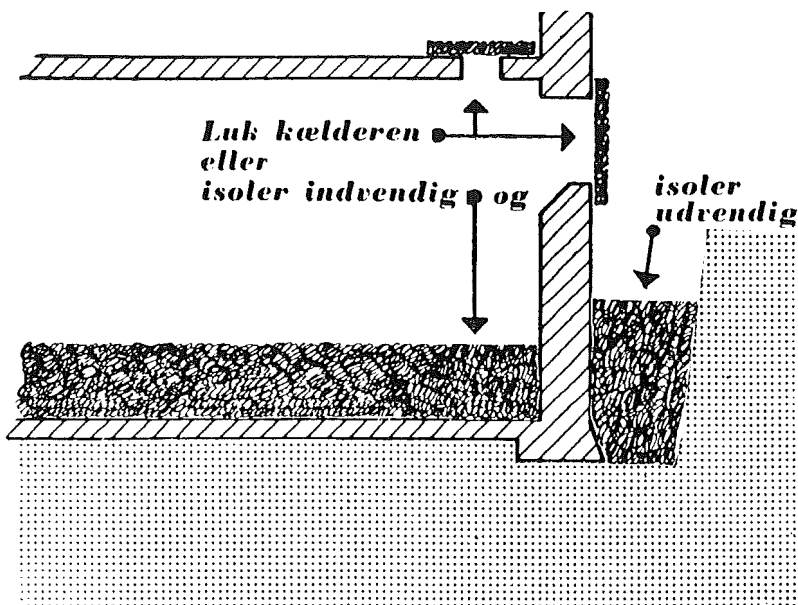
Sætninger i fundamentet

kan skyldes dårlig byggegrund eller funde-
ring i for ringe dybde.

Når frosten går af jorden, synker funda-
mentet, og muren får en skæmmende revne.
Murstenene er ganske vist ikke knækket,
men der er sket en så alvorlig forskydning i
skiftegangen, at en reparation altid vil være
synlig, til stadig ærgrelse for ejeren, som
havde glædet sig til at se sit færdige hus i
blankt murværk.

Hvor udgravningen for fundamenter fore-
tages før vinteren, bør støbningen så vidt
muligt følge umiddelbart efter. Kan dette
ikke gennemføres, vil det ofte være nød-
vendigt at isolere udgravningen f.eks. med
halm for at muliggøre senere opstilling af
støbeforme samt for at undgå støbning mod
frossen jord eller skridning af jorden ved
vekslende frost og tø.

En af de almindeligste og alvorligste frost-
skader er de ødelæggelser af murværket,
der opstår ved, at frosten får adgang til at
hæve fundamenterne. Det er derfor absolut
nødvendigt at hindre jorden under funda-
menterne i at fryse. Hvis kælderdekke-
t er lagt, må det ske ved en omhyggelig lukning
af alle åbninger til kælderen og til hulrum
under stueetagen med måtter, træbeton
eller andre varmeisolerende materialer.

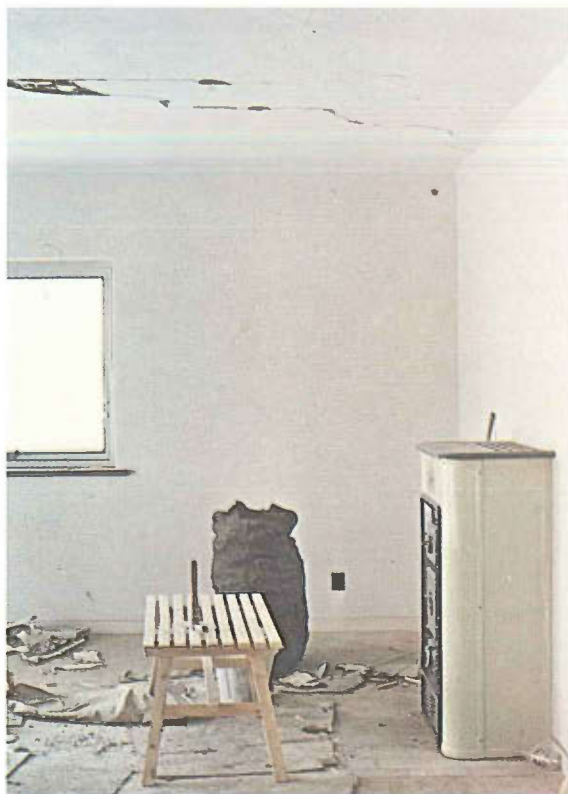
Frosten har haft adgang til at hæve kælder-skallerummet i 3 enfamiliehuse beliggende ved siden af hinanden på en flad skråning. Det har ikke forbedret sagen, at der ved det øverst beliggende hus er afbrudt en vandførende drænledning under gravearbejdet i kælderetagen.

Udformningen af tagpladens afslutning uden effektiv vandnæse og vandnot medførte endvidere fugtskade på murværket.

Frosthævningerne har medført, at loftet i stuerne er revnet. At pudsen er faldet ned i flager, skyldes revnedannelsen i forbindelse med, at pudsens kalkhydratindhold ikke var 7½% efter Holmblads mørtelprøve,

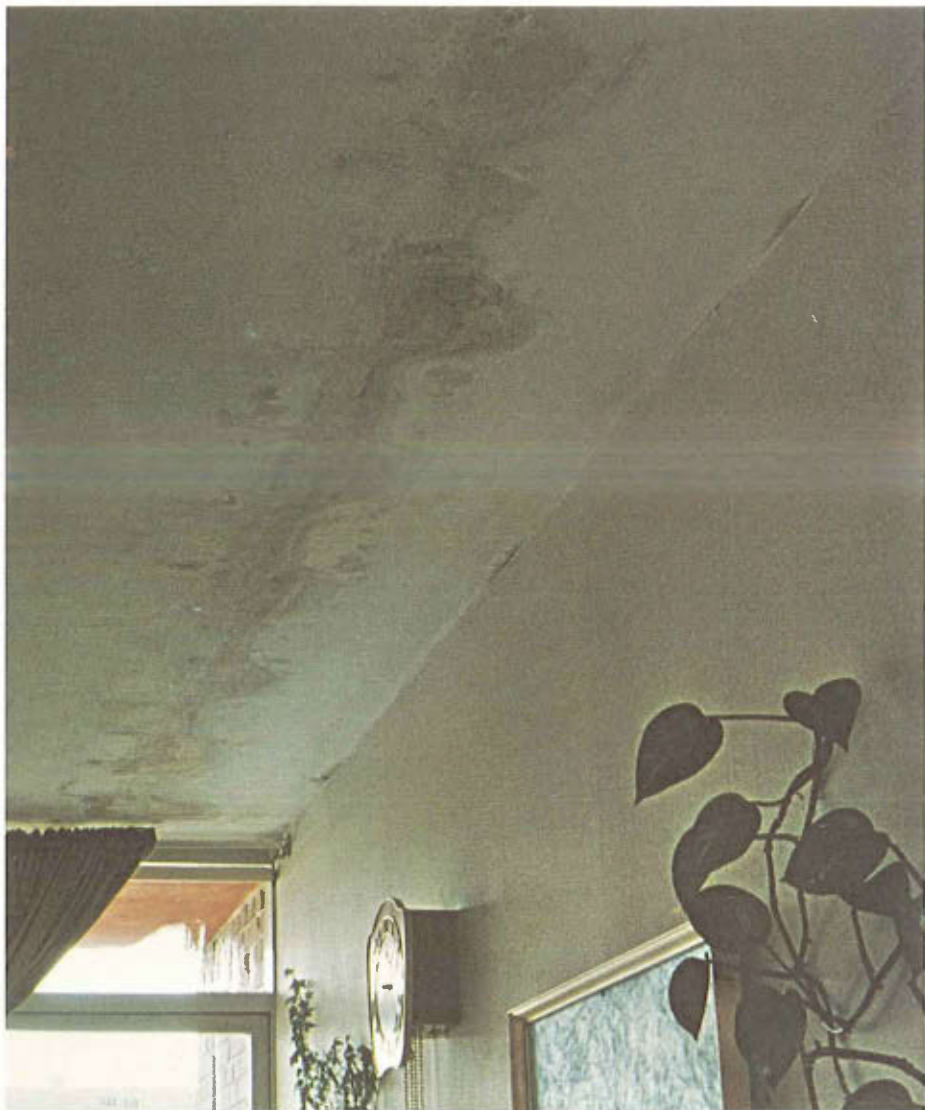
Et boligselskab i Vestjylland havde store fugtskader i en større boligbebyggelse med etagehuse på 3. etager. I nogle lejligheder drev vandet ned af vægge og hen langs lof-

terne. Derfor sendte bestyrelsen det på næste side gengivne brev. Billedet herunder har jeg taget for at vise fugtskader på lofterne. Årsagen til skaderne ses på næste blad.

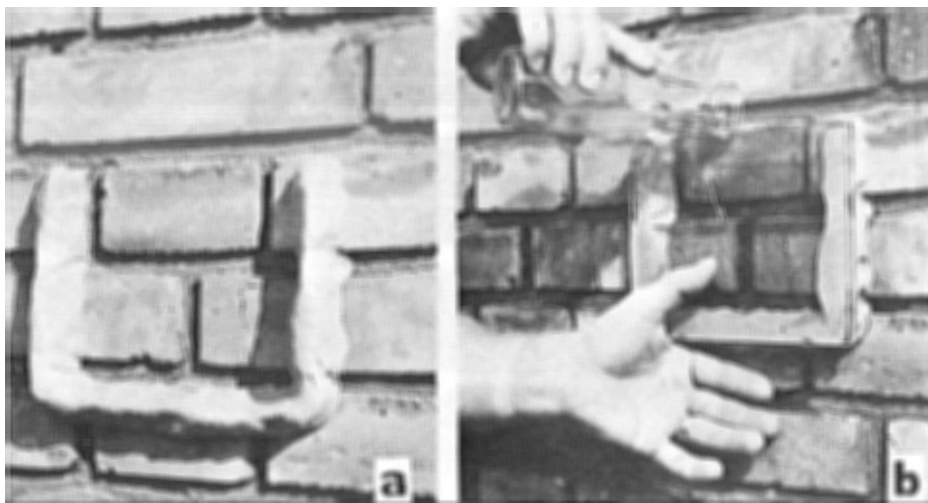
Til undersøgelse af, om regnvand kan trænge ind gennem ydervæggen i generende mængde, kan man bruge »kit og glasplade«. Fotografiet viser, hvordan dette gøres. Man ruller en kitpølse ud mellem hænderne og trykker den fast på vægfladen, så den danner en uformet vold med tværsnit som et stykke kranskekage (a). Derefter trykker man glaspladen imod denne vold og har så fået dannet en »lomme«, hvori der kan hældes vand (b).

Inden dette gøres, trykker man kitten efter ved fugerne. Når vandet hældes i, vil det synke med større eller mindre hastighed, og ved at foretage prøven på nogle områder, hvor væggen ser tæt ud, og på andre hvortil man har mistanke, kan det hurtigt afgøres, om mistanken er berettiget, og om det er fugerne eller stenene, som vandet trænger igennem.

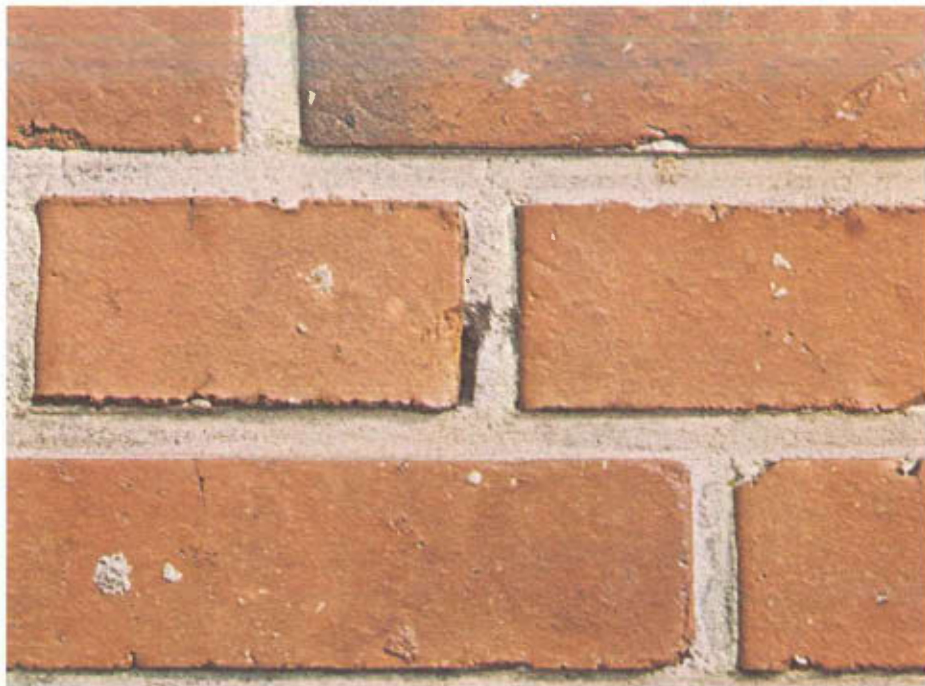
Dårligt fyldte studsfulger i en større boligbebyggelse i Syd-Vestjylland var årsag til omfattende skader på indvendige vægge og lofter. I denne del af landet er slagregns-mængden større end i det øvrige land, f.eks. er den ca. 3 gange så stor på Fanø som ved København.

Den indtrængende vandmængde er standset af etageadskillelsen og ført med denne ind i huset ind til første samling mellem blokstenene.

Samtlige fuger blev fuget grundigt efter anvisning af Kalk- og Teglværkslaboratoriet i Århus, og efter en udtørring er problemet klaret.

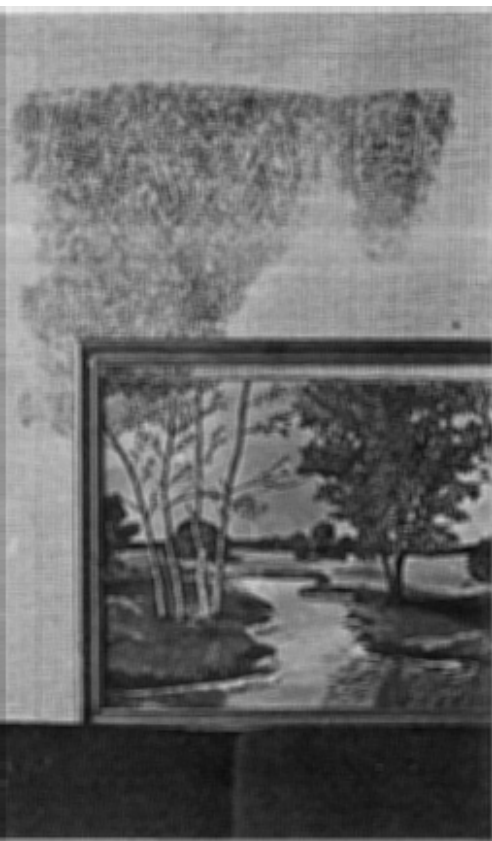
På indvendige vægge kommer der fugtskader, der viser sig, når malerierne tages ned.

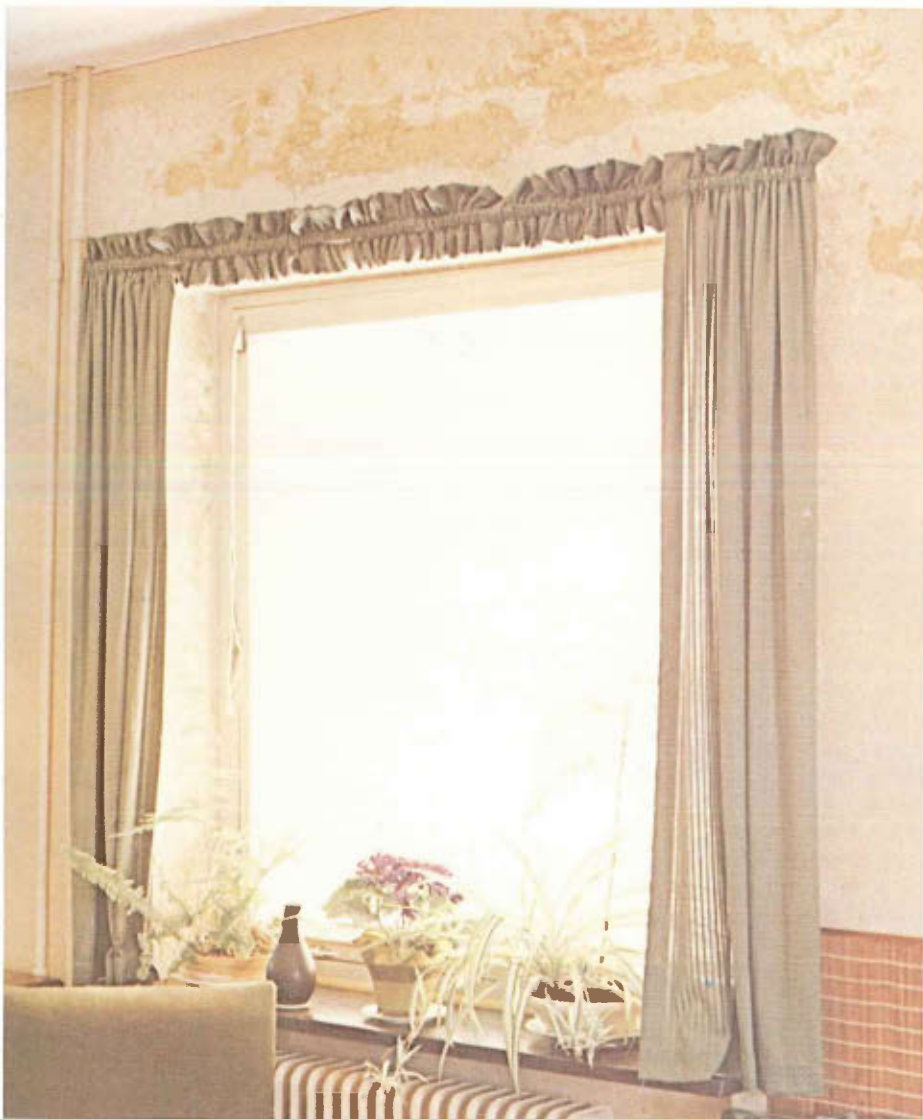
Murværk – studsfuger

I en anden større bebyggelse var dårligt fyldte studsfuger som vist på forrige og næste side årsagen til, at slagregn og nedsivende vand har kunnet trænge ind i hulrummet i

muren. Her er det blevet standset af det udmurede stik over vinduet, er strømmet over til bagmuren og har dannet de på billedet viste fugtskjolder på den indvendige væg.

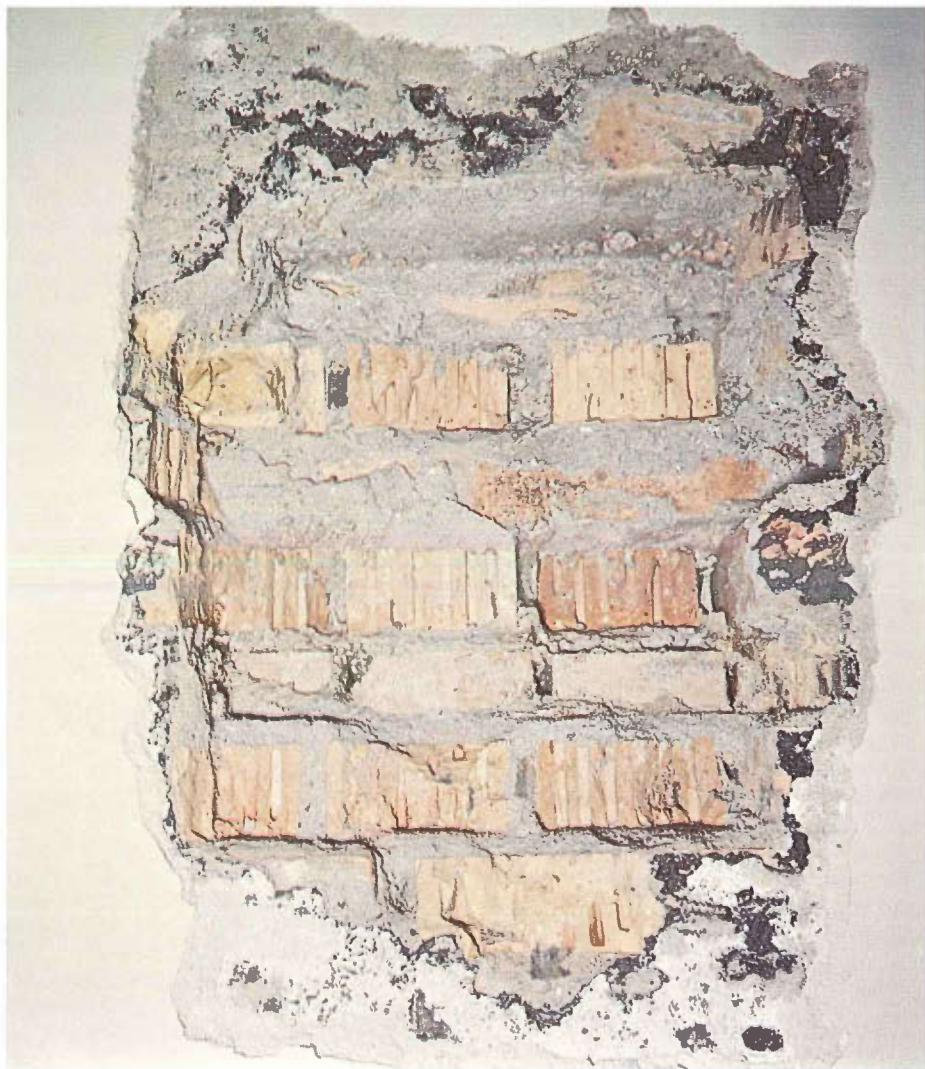
Murværk studsfuger (4)

Ved en massiv ydervæg var der indvendigt meget slemme fugtskjolder. Man huggede et hul indefra i 1/2 stens dybde.

Årsagen til de omfattende fugtskader viste sig at være, at studsfugerne i den blanke

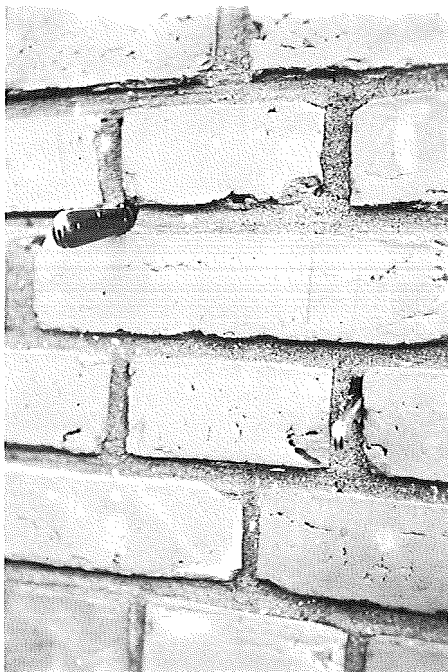
Følg reglerne og undgå dette

- 1) Opmuring af et skifte i bagmur.
- 2) Anbringelse af spildbræt.
- 3) Opmuring af tre skifter i bagmur.
- 4) Fjernelse af mørtelpølser – evt. ved hjælp af spildbræt.
(Der skal gøres omhyggeligt rent både på mur og på isolering).

- 5) Opstilling af isolering.
(Isoleringen placeres evt. i forbandt, men skal under alle omstændigheder trykkes godt sammen for at undgå åbninger for kulde og fugt).
- 6) Opmuring af fire skifter i formur.
- 7) Udlægning af trådbindere.
(Trådbindere udlægges med ens afstand. De må ikke ligge over en studsfuge).

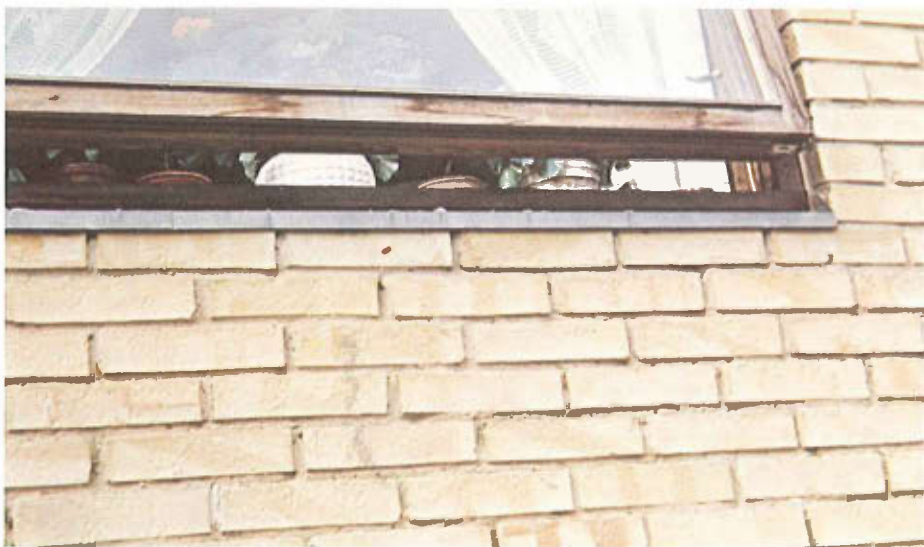
Den dårlige opmuring uden fyldte studs-fuger forårsagede store fugtskader i en større boligbebyggelse. Se næste side.

Sålbænkens udførelse vil med tiden medføre fugtpletter og misfarvning af murværket (se under sålbænke).

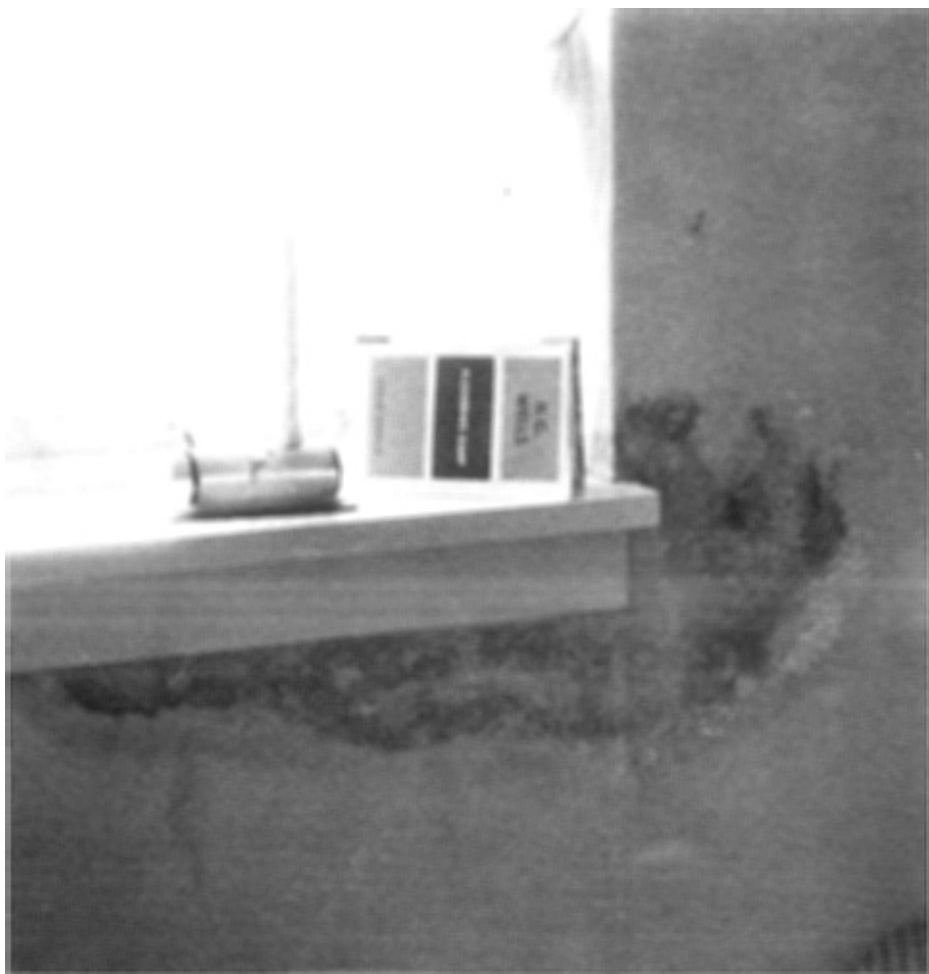
Murværk

Hulmuren er lukket med muring under vinduet. Da muren er dårlig opført med studs-fuger, der ikke er fyldt, bliver det vand, der ad denne vej er kommet ind i hulrummet, standset ved vinduet og har skabt den viste fugtplet. Såfremt huset var opført efter 1.

februar 1979 efter de skærpede krav i bygningsreglementet af 1977 til varmeisoleringsring, ville hulrummet formentlig være udfyldt med en eller anden form for isolering, der overalt ville fungere som et koldt vådt omslag.

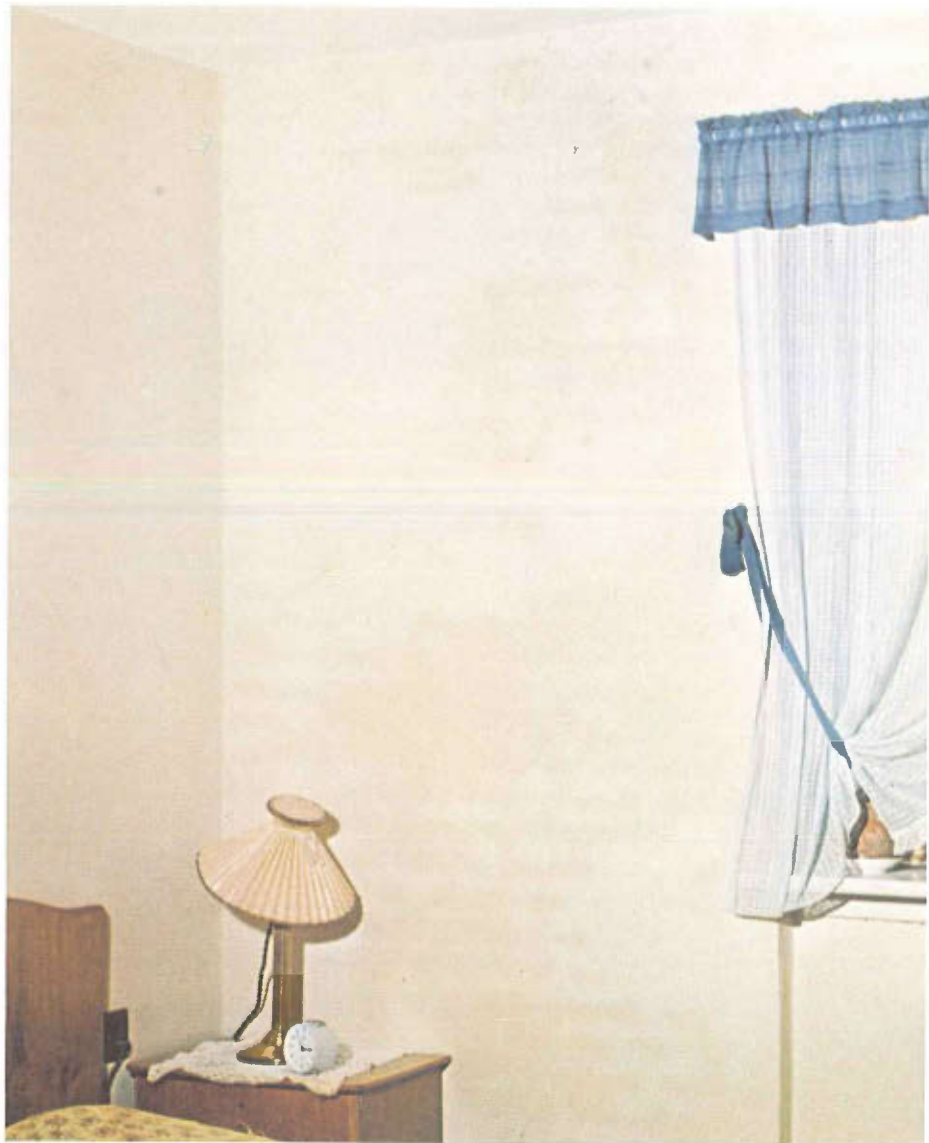
Kondensvand (2)

I dette soveværelse sov 2 voksne og 2 børn for lukkede vinduer og med nedrullet gardin uden udluftning.

Årsag til skaderne var manglende udluftning. Tekst næste side.

Fugtpletterne på ydervæggen blev ikke større i direkte tilknytning til regnvejrspetioder eller ved forsøg med spuling af ydervæggen udvendig med en vandkandespreder på vandslangen. Alt tydede på, at den væsentlige årsag til fugtskaderne var fortætning af vanddamp fra stueluften, indtrådt fordi væggenes unormalt høje vandindhold bragte k-værdien op over den kritiske størrelse.

Fugtskadernes omfang stod i direkte forhold til de pågældende familiers boligvaner med hensyn til udluftning. Kalk- og Teglværkslaboratoriet har ved forsøg konstateret tilsvarende resultat.

Nogle af beboerne udluftede køkkenerne gennem en dør ud til det kolde soveværelse, hvor der, som billedet viser, forekom fugtskader på de kolde vægge.

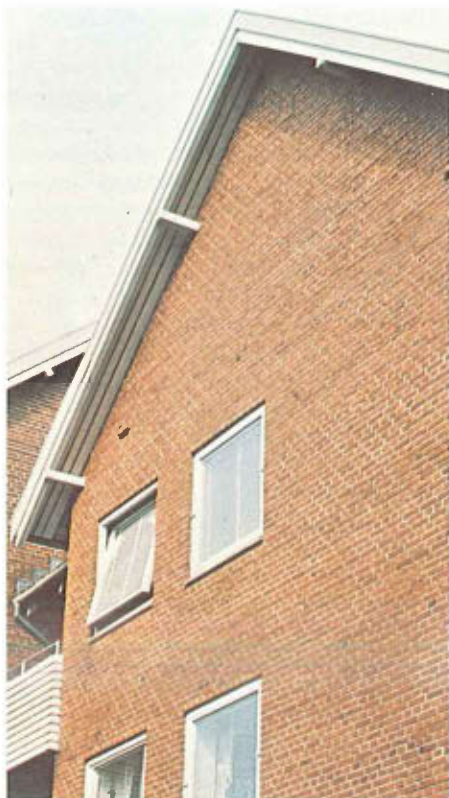
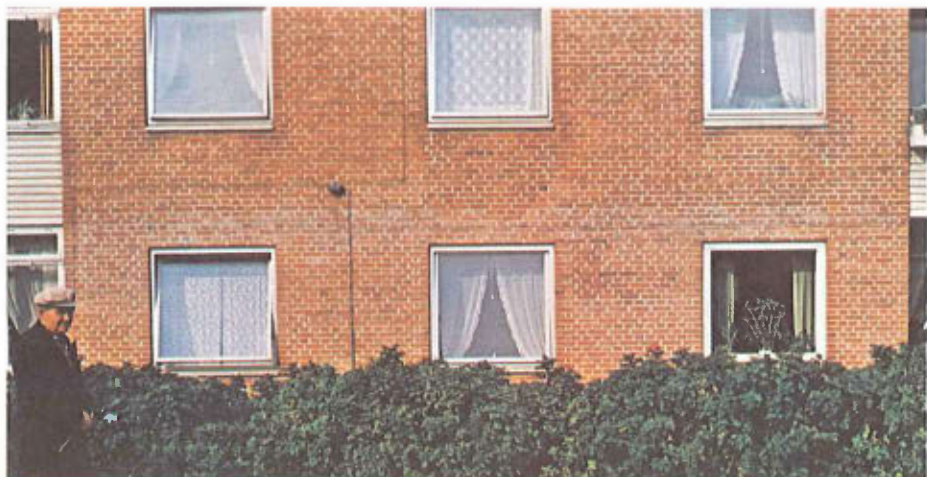
Opmuring

Eksemplet viser forkert udført murerarbejde. Årsagen til uregelmæssighederne i murværket kan være flere, f.eks. anvendelse af forskellige mørtler i den samme mur, eller at forskellige »murersjak« har afløst hinanden under opmuringen. Eksemplet viser derfor også vigtigheden af planlægning af arbejdsgang og materialeforbrug.

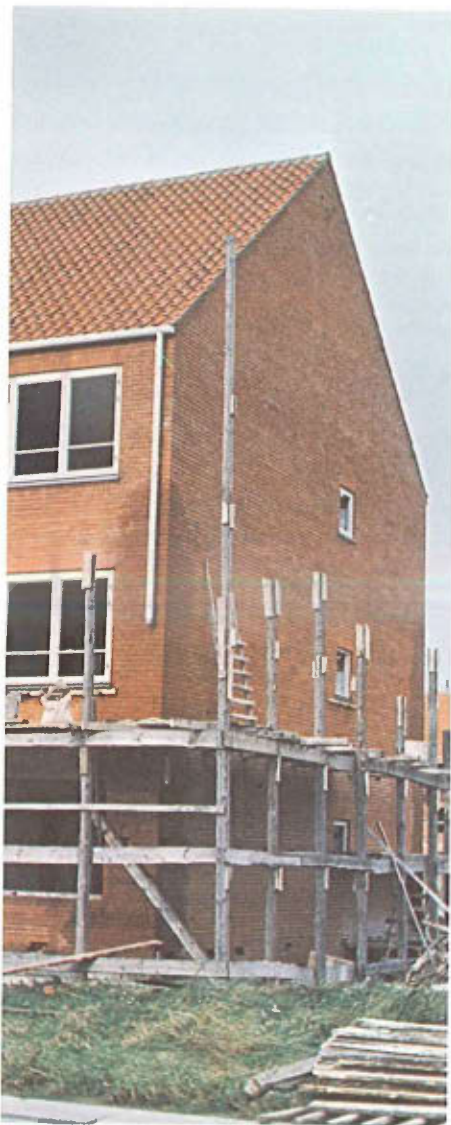
Byggepladsen

Byggefejl: Manglende udspyrer på nedløbsrør under opførelsen af dette 3-etagers beboelseshus.

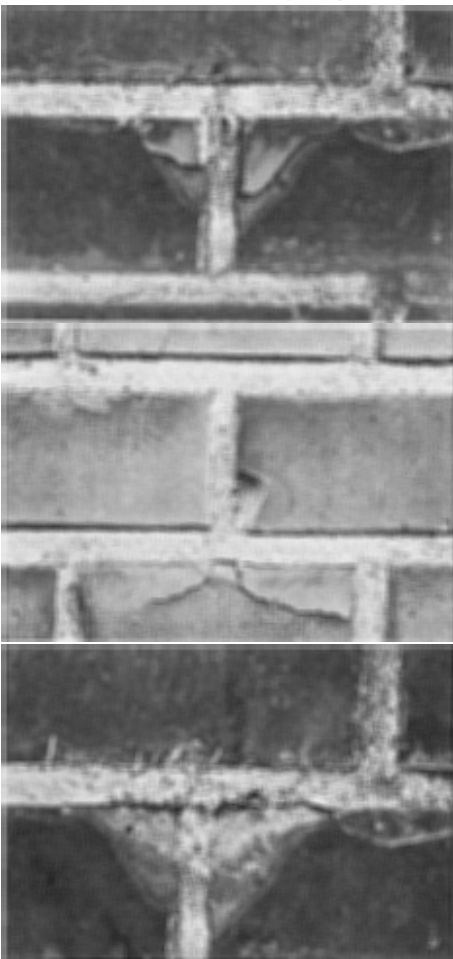
Syreskader – skår i mursten

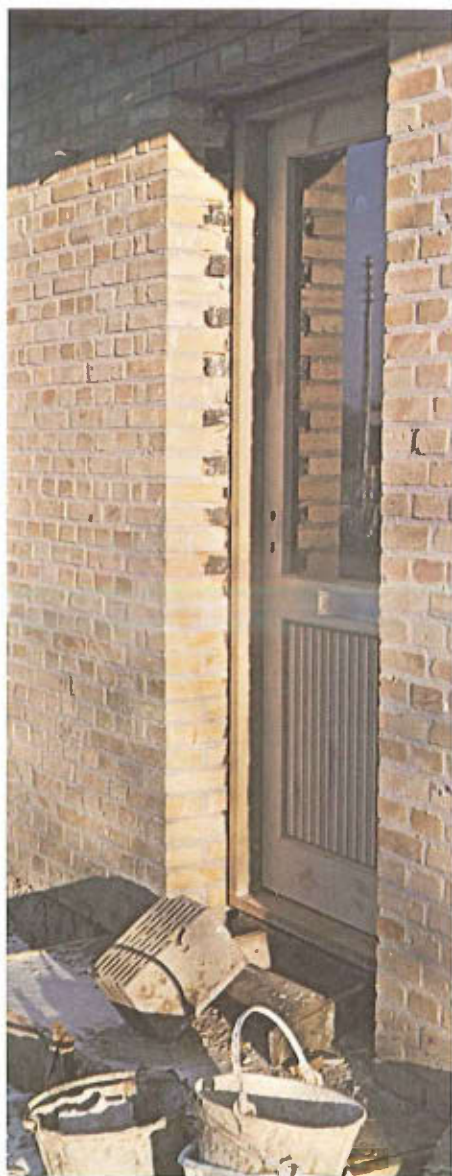
Bagmursten i dørfals

Bagmursten fejlagtigt anvendt i dørfals –
»en håndværkerfejlk«.

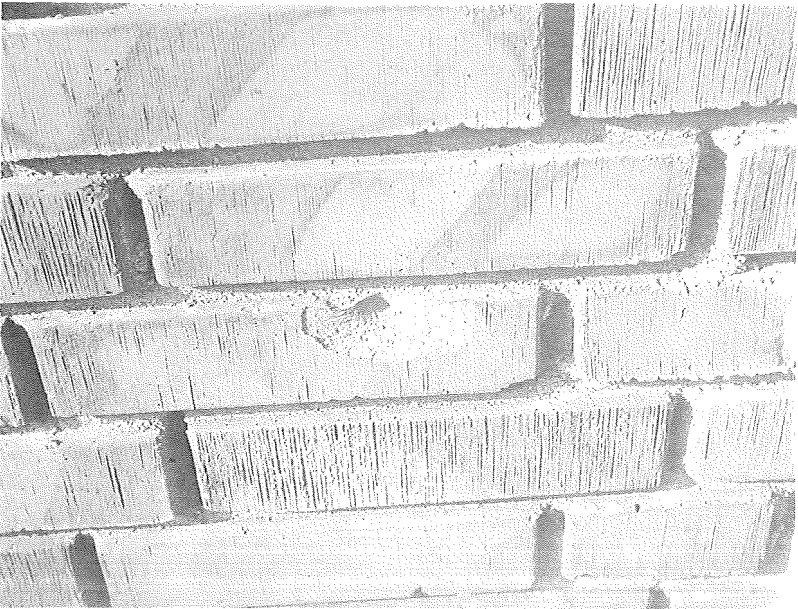
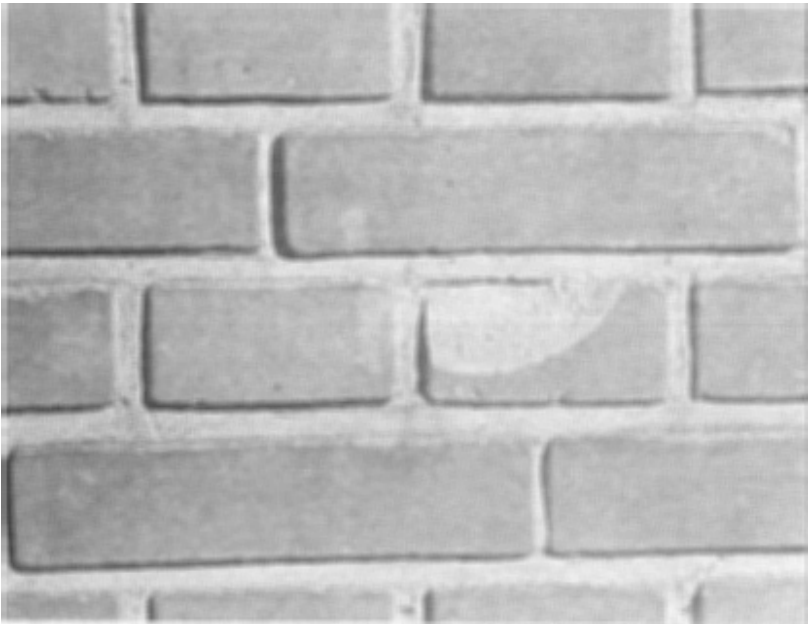
Transportskade: Skår i mursten

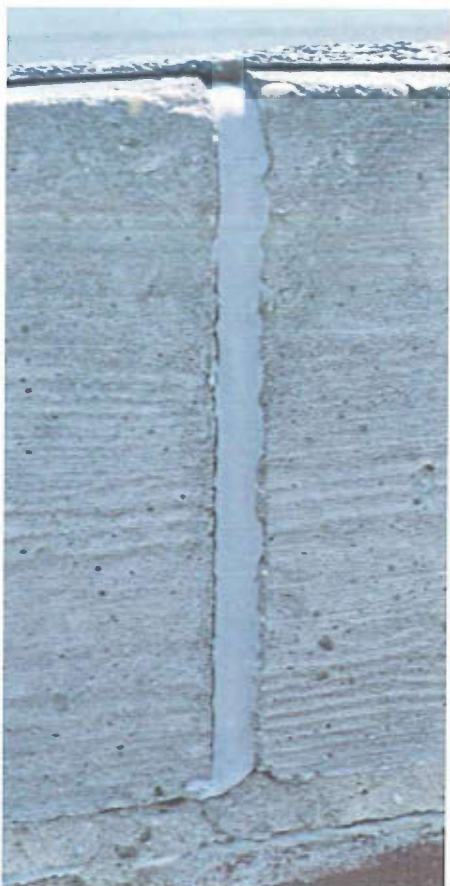
Mørtelfugen mellem betonoverligger og øverste facadeskifte var mange steder i bygningen udført, som det kan ses på billedet herover. Fugemørtelen er pletvis afskallet, værst 4-5 skifter under betonoverdækningen. Bemærk på detalje af betonoverliggerne på murkronen, at pappet foroven ikke går helt ned til den elastiske fuge, og at den elastiske fuge ikke slutter helt til mørtelfugen forned. Der er et meget tydeligt vedhæftningsbrud i venstre side på den elastiske fuge, og på mørtelfugen ser man også tydeligt, at den er utæt og formentlig ved at falde ud. Det kan endvidere anes, at denne mørtel er meget sandagtig og løs i konsistensen.

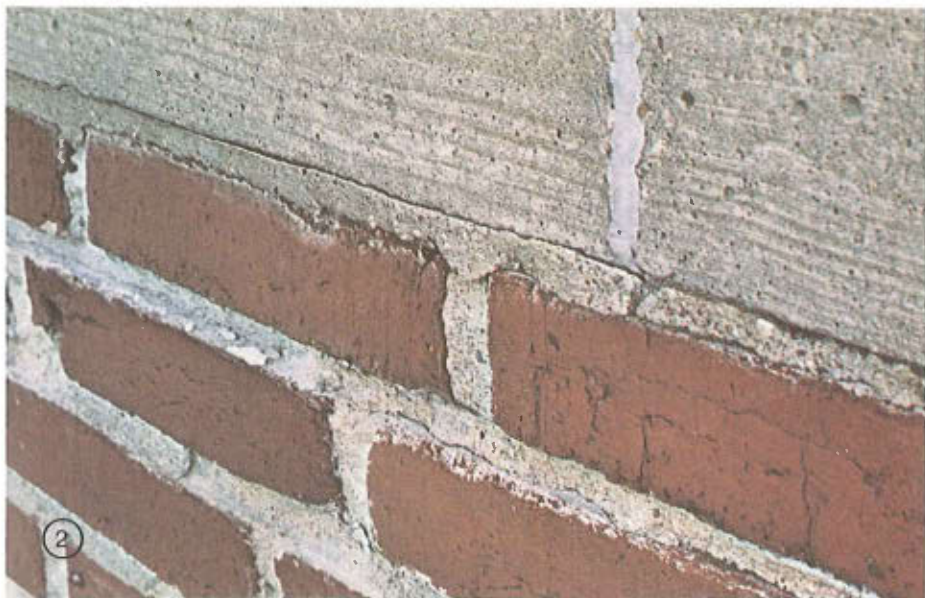
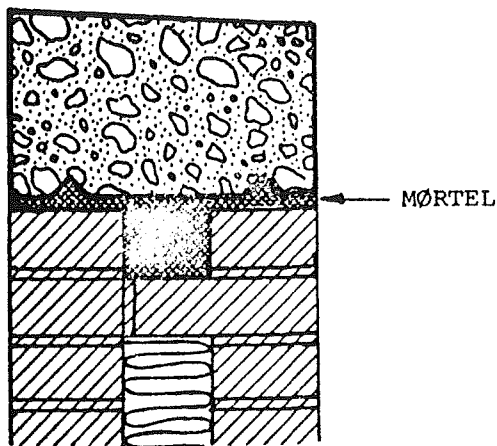
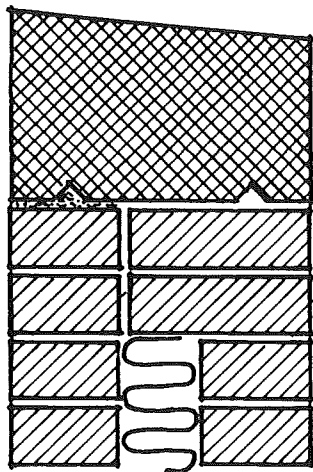
Tegningerne viser sammenholdt med billederne på forrige side de dårligt, kun delvis fyldte eller revnede fuger mellem overligger og mur. På lange strækninger, især mellem samlingerne, var der ikke mørtel i de 2 noter i overliggeren, der dels skal sikre dennes forbindelse til muren og dels standse fugt.

På foto 1 på forrige side ses cementoverliggeren, hvor et stykke er nedtaget. Noterne er dækket af en mørtelpølse, der stammer fra udlægningen og er trængt ca. 5 cm op i fugen mellem blokkene. Der var ikke et fugtstandsende lag mellem betonoverliggerne og muren.

Utæthederne i fugerne mellem de enkelte blokke har sammen med de dårligt udførte fuger mellem betonoverligger og mur medført mange fugtskader i ydermurene.

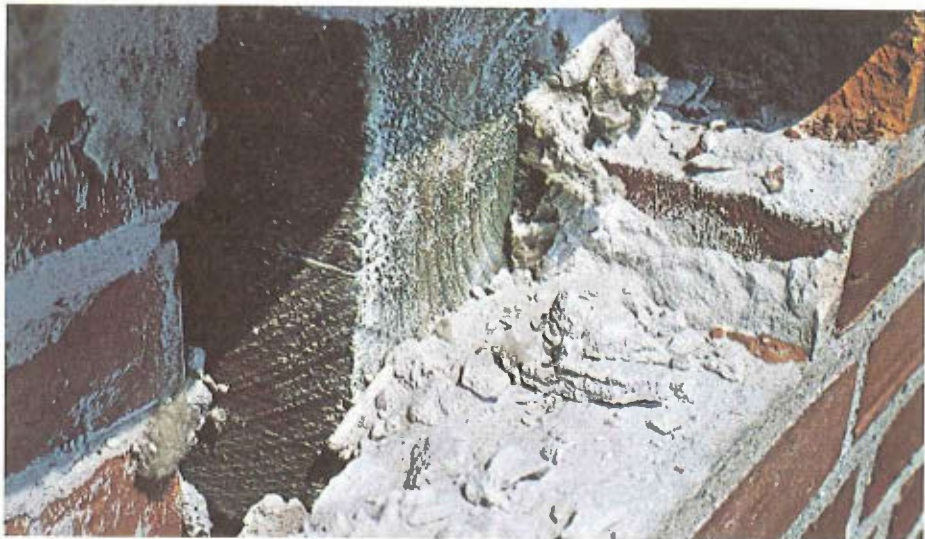
Ved udhugning af facadesten en række steder i facaderne kunne konstateres manglende omhu ved opmuringen, dårligt fyldte fuger, mørtelpølser (spildmørtel) der skaber direkte kontakt som kuldebroer mellem for- og bagmur. Spærenderne var mange steder

som her i direkte kontakt med ydermuren. Den var meget fugtig og begyndende svampeangreb kunne konstateres flere steder. Isoleringen manglede fuldstændig flere steder.

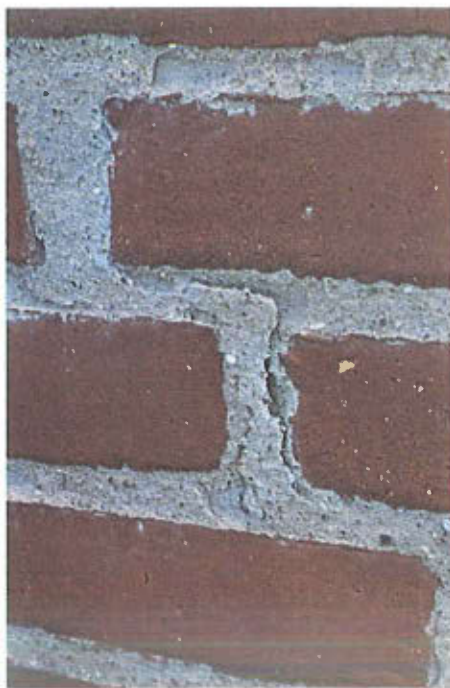
Facadefugernes tilstand er som på billedet, hvis fugemørtelen ikke, som det var tilfældet i store dele af facaden, var faldet af. Slagregn i store mængder kommer ind i muren og fortsætter ind i hulrummet og, som i tilfældet nedenunder, ind på betondækket (etageadskillelsen) ind i huset, ned ad de indvendige mure.

Etageadskillelsen var i de fleste tilfælde støbt sammen med formuren, således at der er fremkommet kuldebroer i stor udstrækning. Isoleringen i hulrummet manglede eller var lagt forkert i store dele af muren, således at regnvand eller kondensvand overføres fra formuren gennem de uisolerede sammenmuringer af for- og bagmur omkring døre og vinduesåbninger og fra formuren ved kapillarsugning gennem spildmørtelen. Stort fugtindhold i formuren efter længere tids konstant regn medfører store indvendige skader.

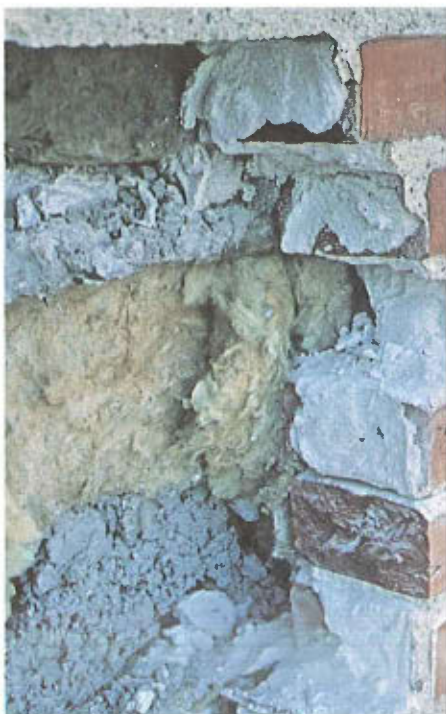
Svampen sidder i kager på væggene

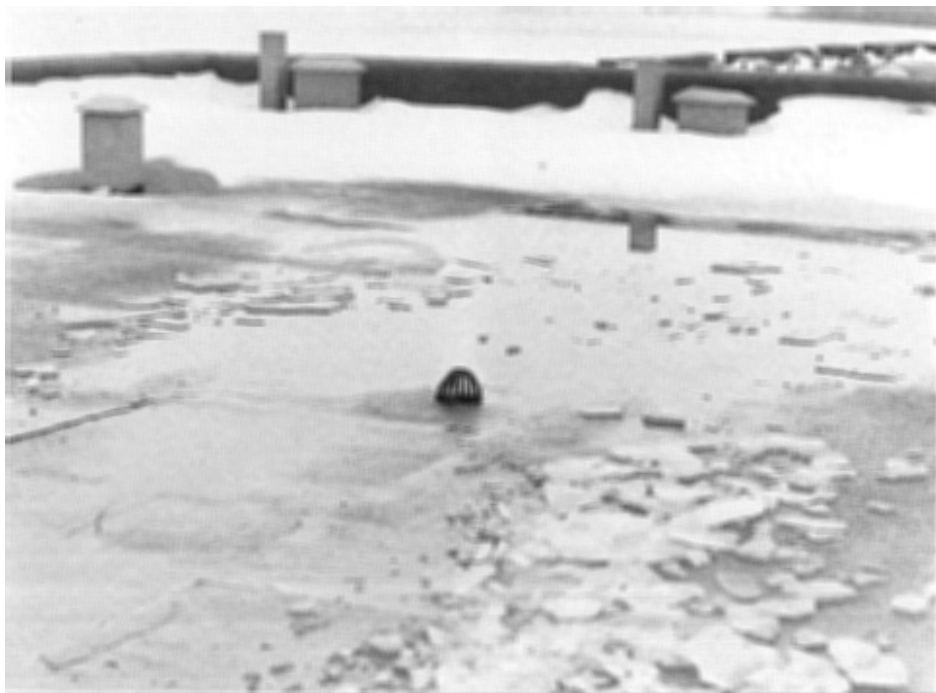
Tagkonstruktionen

er udført med loft af gipsplader, 0,1 mm plastfolie, spredt forskalling, 10 cm mineraluldsbatts, nogle steder tilsvarende vingemåtter.

Faldstammeudluftninger og tilslutninger i forbindelse hermed var mangelfuldt udført. Det havde medført kondensvandsgener.

Bemærk: Afløbet fra taget er anbragt på et af tagets højeste steder.

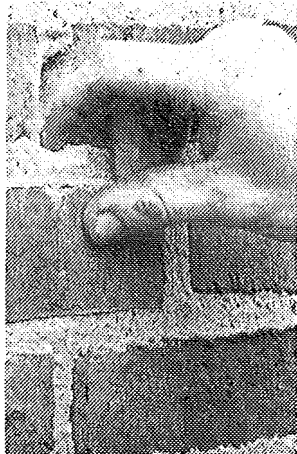
Cementen mellem murstensene er så løs at den kan pilles ud med en finger. Desuden er den fugtsamlende.

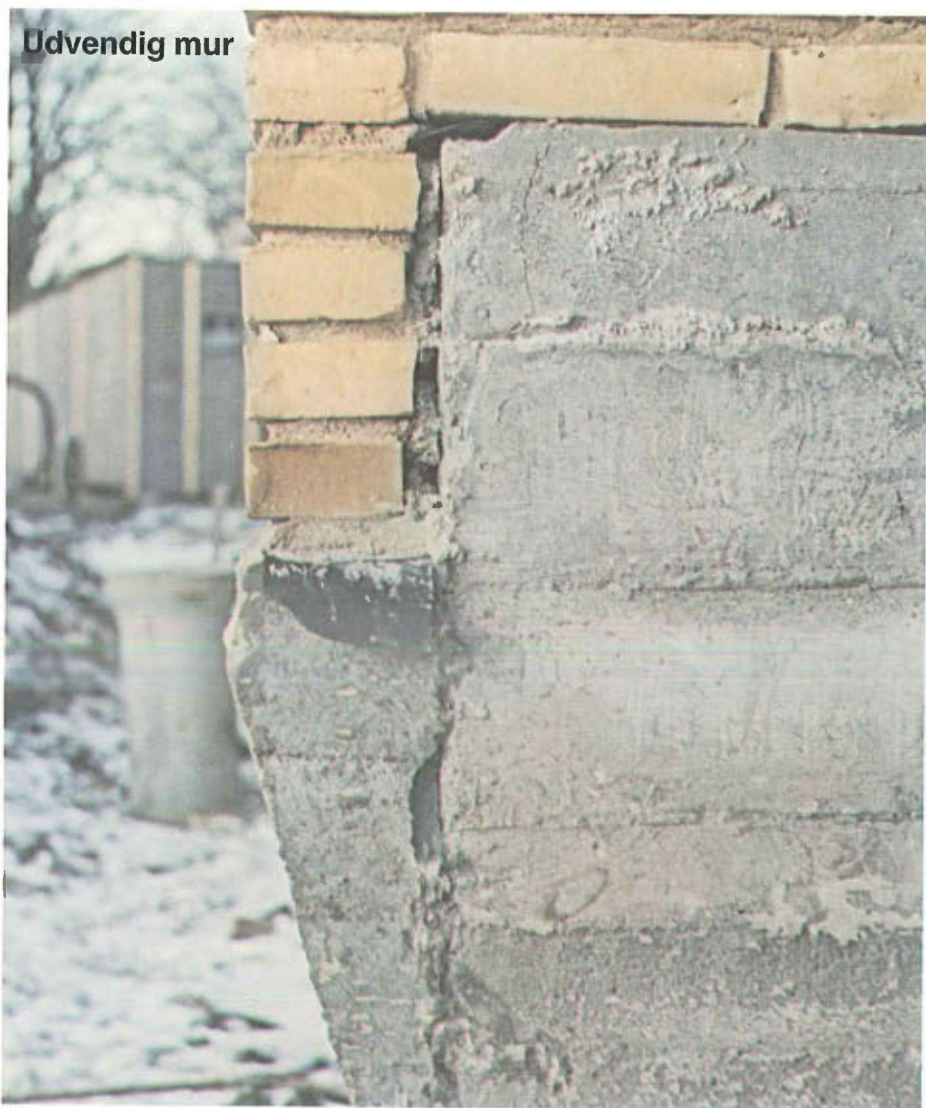
Glemt fundamentfremspring.

Under støbearbejdet havde man ikke været opmærksom på den halve stens murfremspring; fejlen blev først opdaget, da mureren skulle lægge det første skifte ud. En »knast« blev støbt på uden forbindelse med

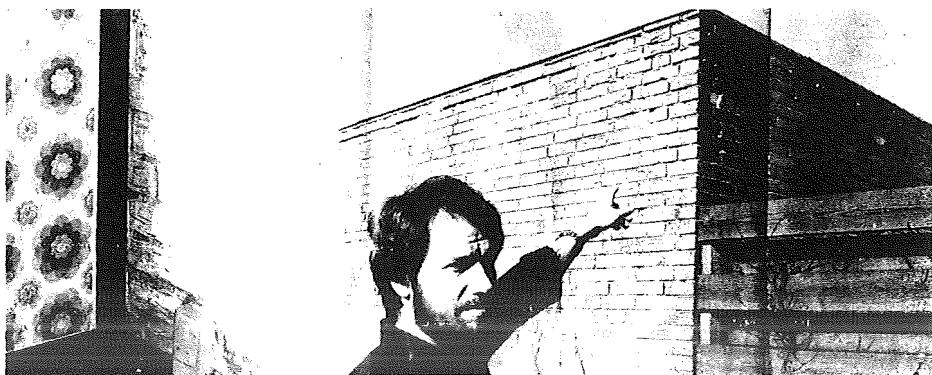
Fugten viser sig som sorte skjolder på den hvidmalede væg. Gavlaturene er begyndt at smuldre og kan i værste tilfælde falde ned, viser

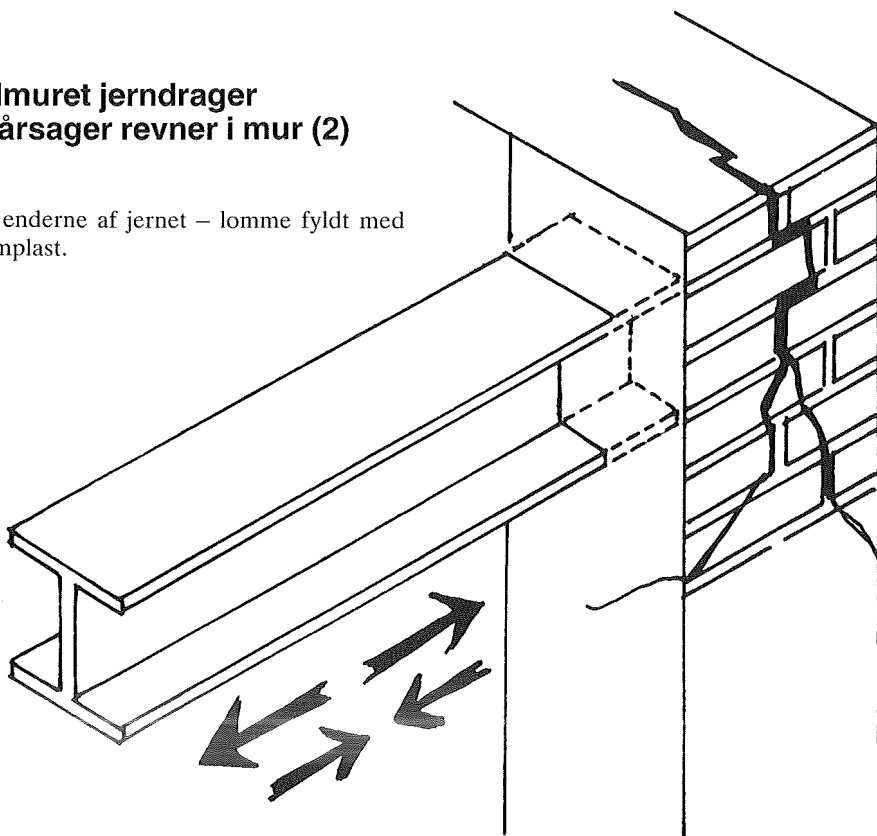
Indmuret jerndrager forårsager revner i mur (2)

For enderne af jernet – lomme fyldt med skumplast.

På en skole var anvendt en jerndrager til at bære taget over det mod gårdsiden åbne læskur til børnene. Dragerens længde var 20 m, og den var indmuret i begge ender, således at den under temperaturudvidelse om sommeren og forkortelse om vinteren har ført murværket med frem og tilbage.

At reparere revnerne, der som billederne viser er mindst udtalt udvendigt, er ikke til megen gavn. Revnerne kommer igen.

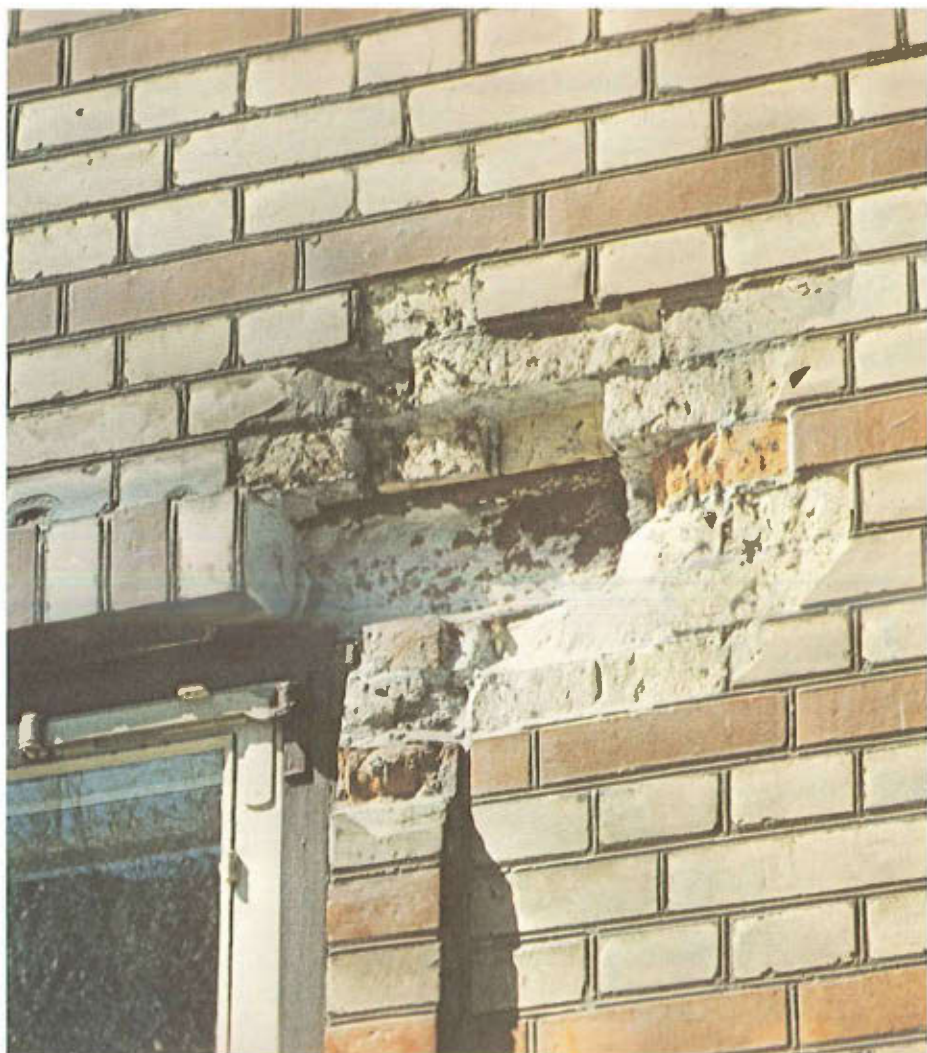
Vinduesoverdækning (3)

Billedet viser med tydelighed, at jernet over vinduet ikke før oplægningen var svummet med cement og ikke omgivet af ren C-mørtel. Man ser rester af kalkmørtel. Da det i det foreliggende tilfælde drejer sig om et større boligkompleks med mange vinduer,

vil den nødvendige reparation blive temmelig kostbar.

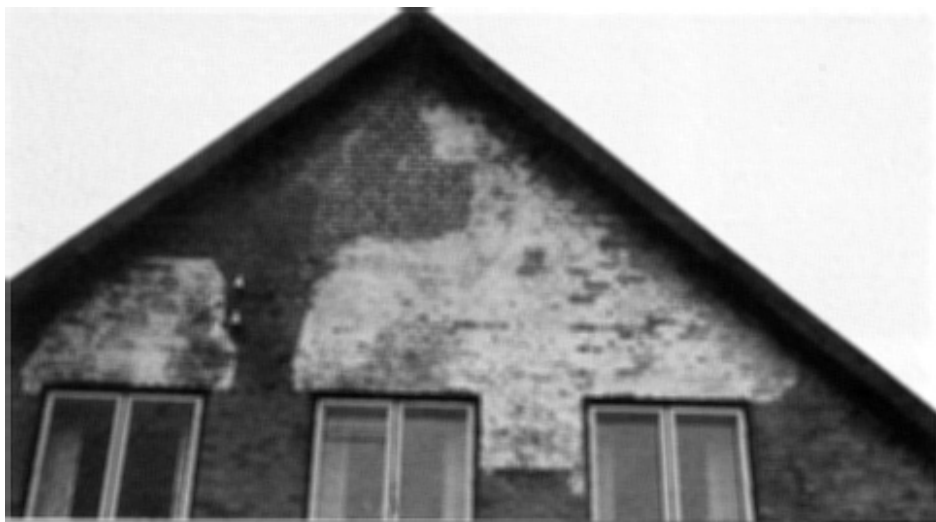
Fugtpåvirkningen i det ret frie forblæste område i Jylland var stor, hvilket ses på gavlmuren ctr. sidemuren, men på dette ene hus af ialt 11 havde gavlmuren taget megen skade. Årsagen viste sig at være dårligt mu-

rerarbejde, dårligt fyldte fuger, hvor fugtigheden begyndte over vinduerne, der var overdækket med støbte betondrager, som har standset vandet i hultmuren, således at det eksempel, der er vist på forrige side med indvendige fugtskjolder af samme årsag også i dette tilfælde har vist sig udvendig.

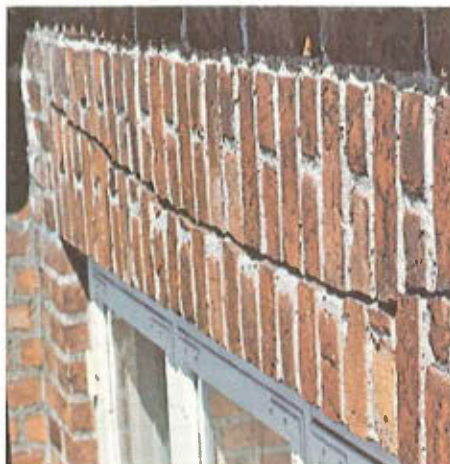
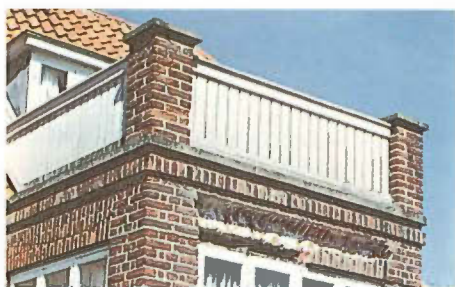
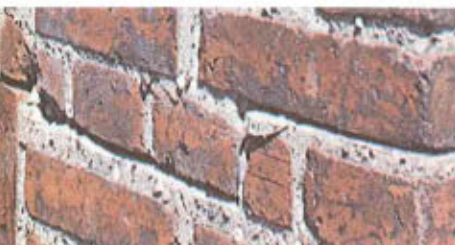
Vinduesoverdækning 4

Rustdannelse på jernbjælke.

Revnedannelsen i stikket over vinduet og i muren ved siden af viste, at der var noget galt. Udhugning af sten afslørede, at det var jernbjælken over vinduet, der ved rustdannelse sprængte muren.

Årsagen var vand fra hårfine revner i betondækket på altanen over vinduet. Huset var 35 år gammelt. Lignende tilfælde kan forventes ved jernbetonoverdækninger, der ikke er støbt med fornøden omhu.
