Supplerende viden, tegninger og billeder bedes venligst sendt til: **BYGGEFELREGISTRERET** v/stadsarkitekt Borge T. Lorentzen, Rødovre. **DEBATOPLÆG**

DEBATHÆFTE nr. 5 er udkommet og omhandler fortrinsvis skadedyr og svamp m.v.

DEBATHÆFTE nr. 6, der fortrinsvis omhandler murværk m.v., udsendes hermed.

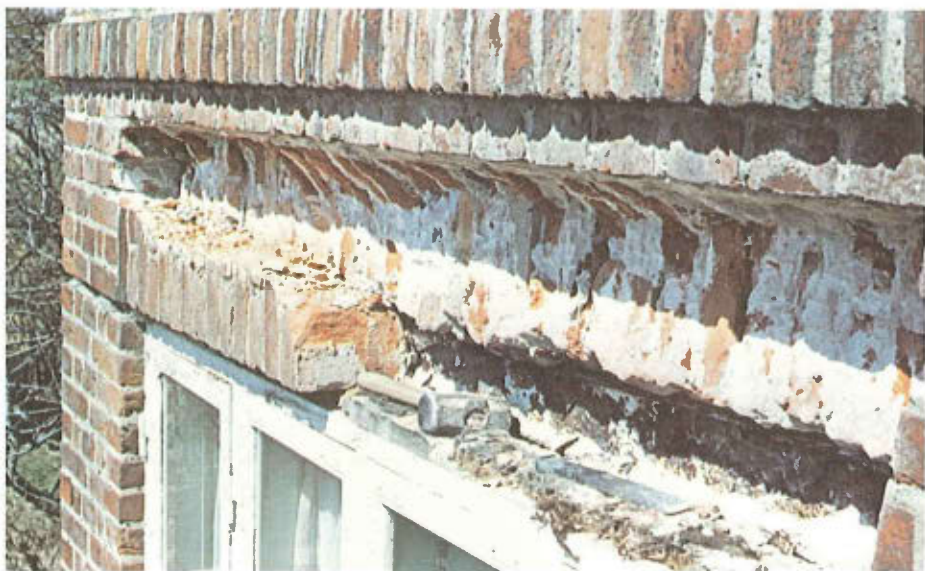
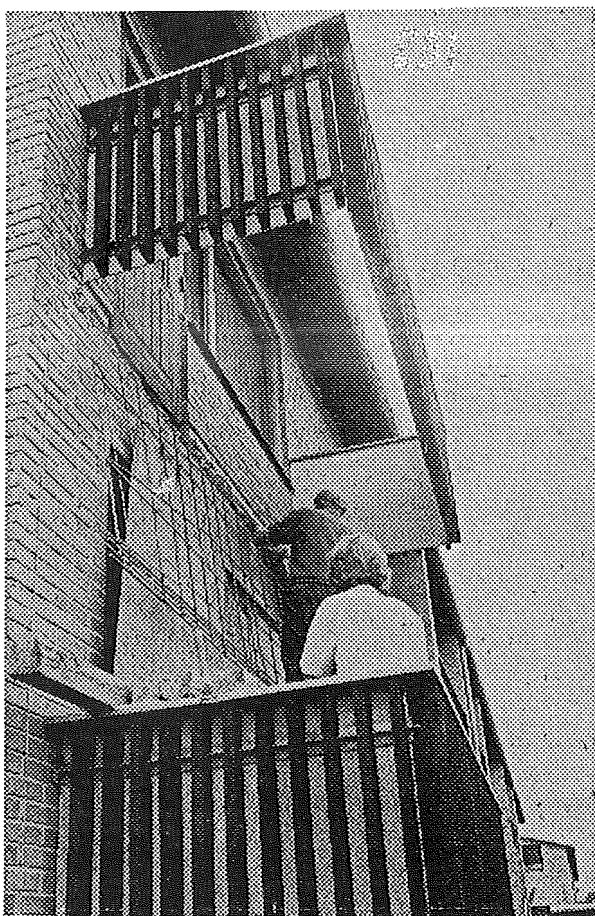
Altaner i ældre byggeri er livsfarlige

Denne altan styrtede på grund af byggesjusk i et nyere byggeri. Tusinder af altaner i ældre bygninger trues af samme skæbne.

Tusinder af altaner i ældre, dansk byggeri er i bestandig fare for nedstyrtning, oplyser stadsarkitekt Børge P. Lorentzen, Rødovre.

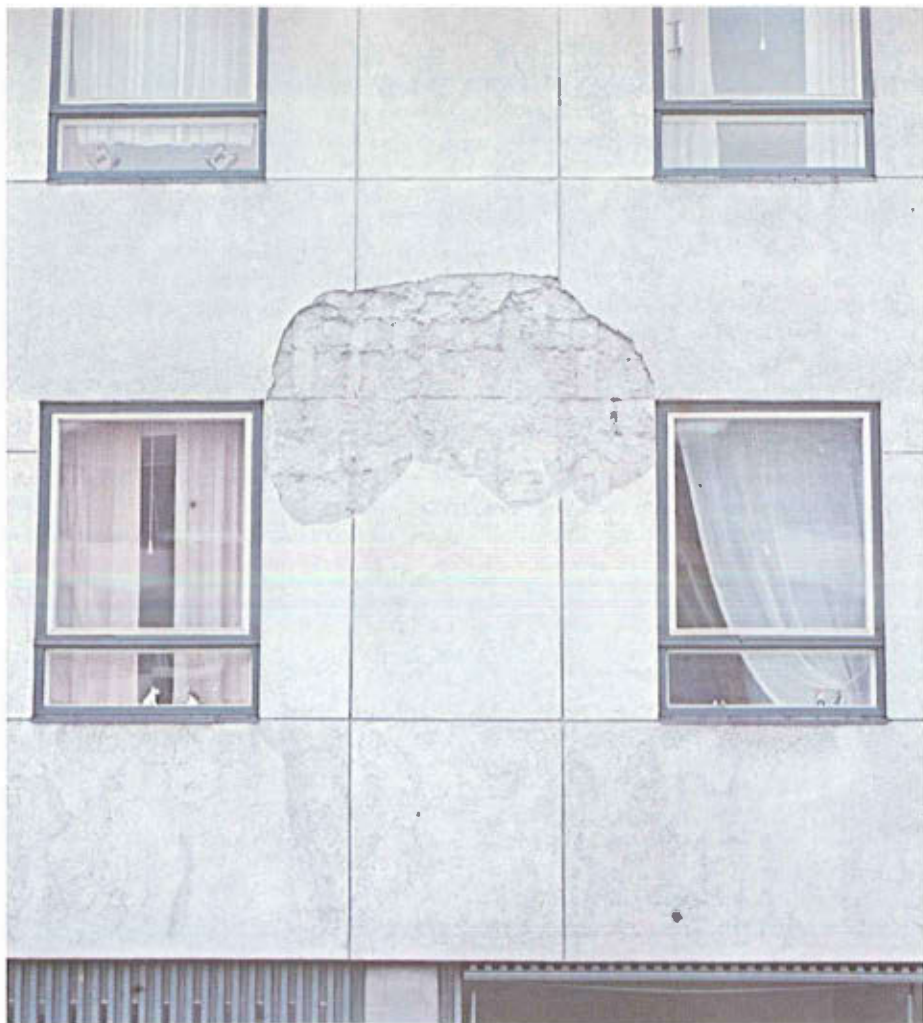
Pudsskade (1)

En grundig undersøgelse af pudslagets bagside, foretaget ved forsigtigt at nedtage pudslager, der var ved eller var løsnet fra murværket, viste, at underlaget ikke har været renset tilstrækkeligt for støv og andet løst materiale forud for pudsningen. Det kunne endvidere konstateres, at puds-

mørtelen var trukket på. Lagtykkelsen var rimelig.

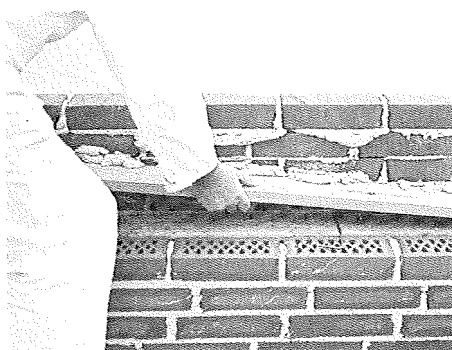
Dette murværk med dårligt udførte studs-fuger og med mørteltunger på bagsiden, vil medføre fugtskader i det færdige bygværk og i isoleringsmaterialet i hulrummet, der således mister en del af isoleringsevnen. I Opslagsbog for det murede byggeri og i Murerfagets byggeblad nr. 15, gøres bl.a. nøje rede for, hvordan fugerne skal være fyldte, samt at studsfugerne ikke bliver fyldt, med mindre der er udlagt mere mørtel, end der skal bruges i lejefugen.

Der er endvidere, som på hosstående billede, vist hvordan man fjerner mørtelpølser, samt gjort opmærksom på, at der skal gøres omhyggeligt rent både på mur og isolering. Efter opmuringen må en sten ikke flyttes – selv nok så lidt, idet vedhængningen mellem

mørtel og sten bliver ødelagt, hvilket skader murens bæreevne og tæthed mod slagregn, varme og lyd.

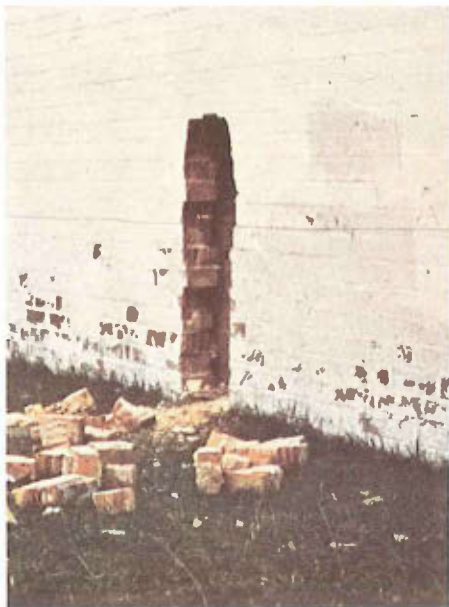
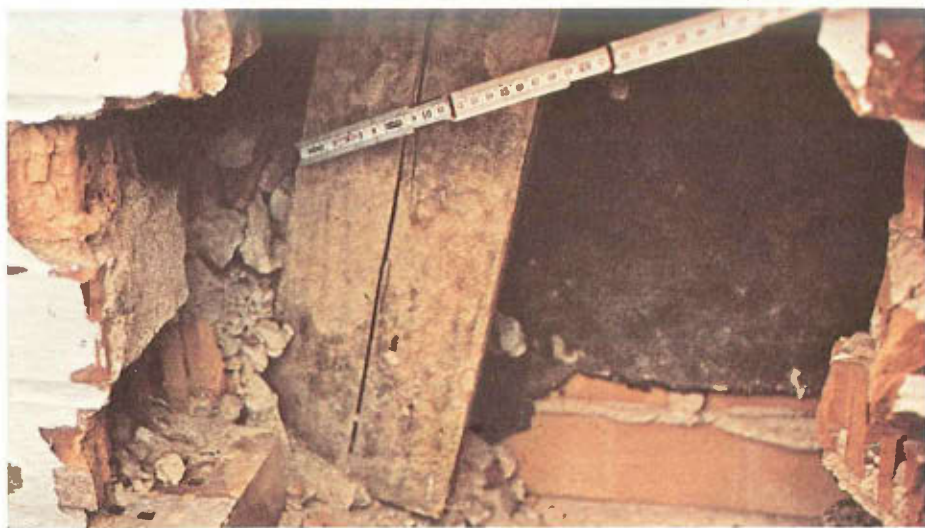
Byggeaffald i hulmur

I dette byggeri ses omfattende fugtskader, der strækker sig fra betonfundamentets overkant og et godt stykke op i murværket. En nærmere undersøgelse viste, at man ikke ved opmuringen havde været tilstrækkelig omhyggelig med at rense hulrummet op. Således fandtes der både murstensstumper, mørtelrester, stumper af forskallingsbrædder og sågar en murhammer i hulrummets bund.

Disse affaldsforekomster har transporteret den fugt, der forekommer i forbindelse med slagregnens påvirkninger, ikke alene ned i bunden af hulrummet, men også til bagmurene.

Fugtskaderne har ikke kunnet modvirkes af det korrekt indlagte tagpap, der skulle fungere som vandstandsende lag. De synlige huller er beskadigelser opstået i forbindelse med reparationsarbejderne.

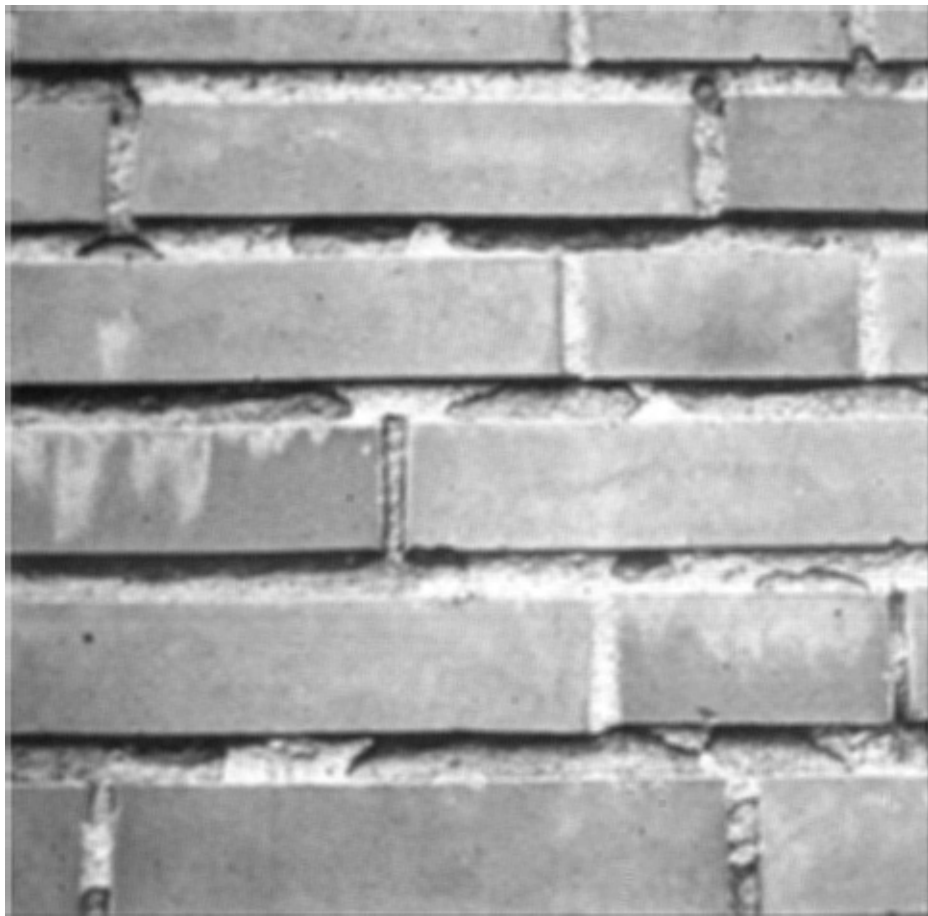
Fugearbejde

Selv om murværk er en af de konstruktioner, der står sig godt overfor de klimatiske påvirkninger, er arbejdsudførelsen af afgørende betydning for det endelige resultat. I dette tilfælde havde murerne ikke udkradset fugerne i tilstrækkelig dybde. Derfor bestod efterfugningen kun af en tynd skal. Desuden havde man ikke iagttaget de nødvendige forholdsregler i forbindelse med afsyringen af murværket, hvorved fugematerialet er blevet nedbrudt.

Det må i sagens interesse nævnes, at der er tale om vinterbyggeri og muligvis også om anvendelse af frysepunktsænkende midler, hvilket ikke har gjort sagen bedre. Forskrifterne i murerfagets byggeblad nr. 9: »Frysepunktsænkende mørteltilsætningsstoffer« og nr. 20: »Afsyring af blankt murværk« bør altid følges.

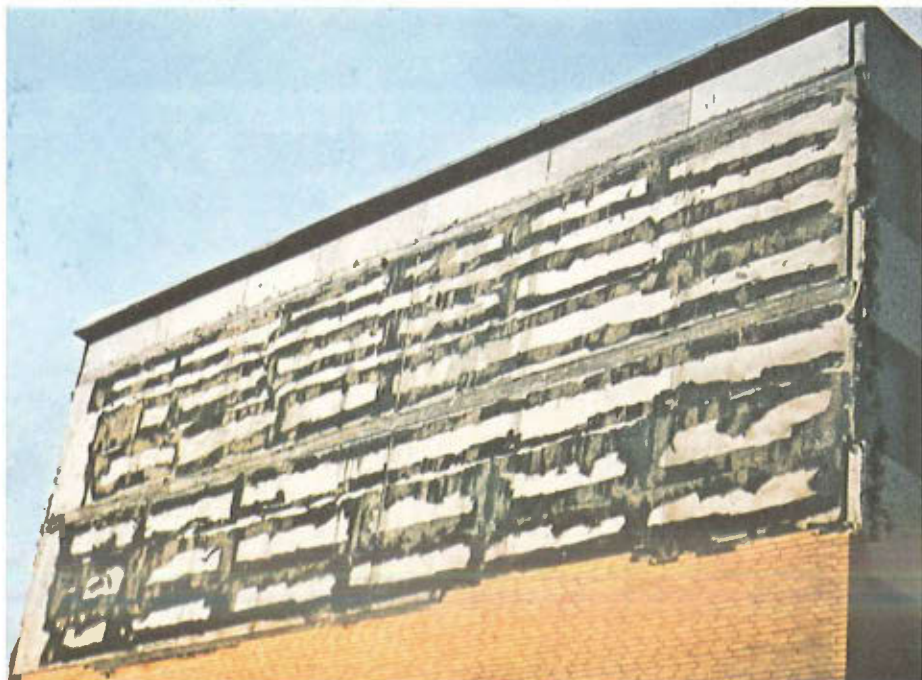
Skalmursforankring

Teglsten anvendes i udstrakt grad til skalmuring af betonelementbyggeri.

En afgørende forudsætning for, at man kan anvende tegl på denne måde, er, at der skabes en sikker forbindelse mellem bygningens bærende konstruktion og teglskalmuren.

Selv om det gør fremstillingen af betonelementerne vanskeligere, hvis man anvender færdigbukkede tinforbronzestritter, vil det være at foretrække, da det vil være overordentlig vanskeligt at sikre sig en effektiv ombukning udført på byggepladsen.

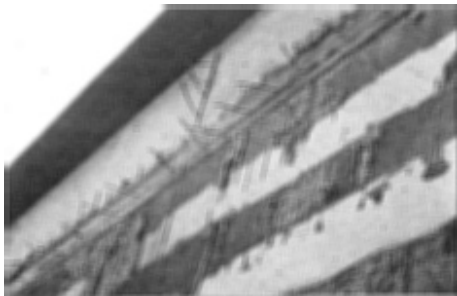
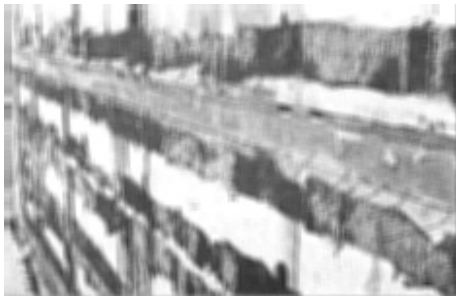
Nu skal vi arbejdere have skylden for, at en kvinde blev dræbt under en væltet husmur

Dette tilfælde er et eksempel på, hvad der kan ske, når samarbejdet ikke er tilstede.

Forankringen var ikke sikret f.eks. ved levering af elementer med færdigbukkede bindere eller ved metodeangivelse af bukning på stedet.

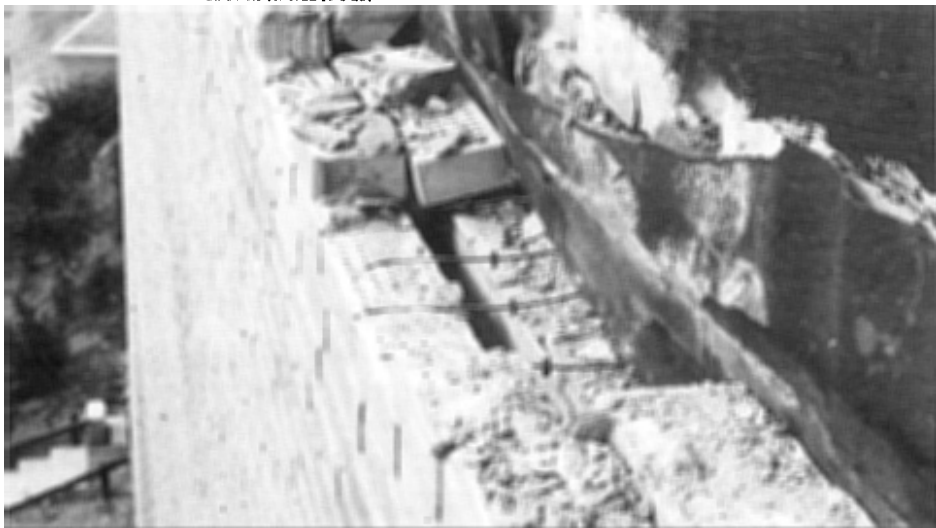
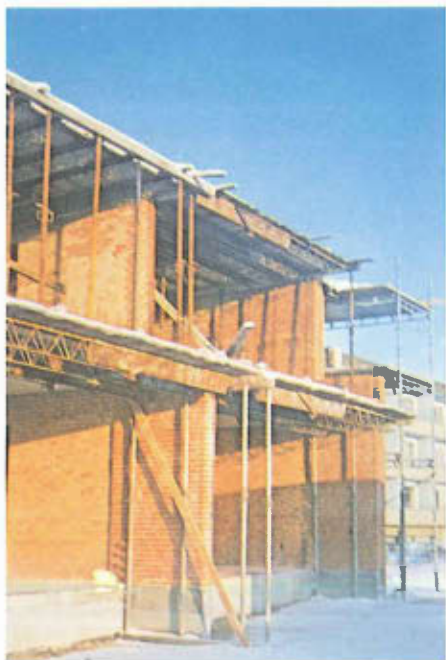
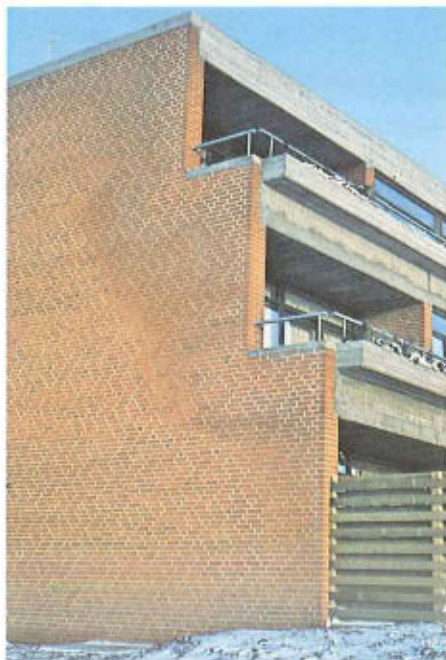
Uens påvirkning af murværk

Billedet, der er taget under opførelsen, hvor der endnu mangler en etage, viser, hvordan de beskyttende fritstående vanger (ydermur) ikke får den samme påvirkning, som den tilsvarende gavlmur, hvor den ene side vender mod opvarmede rum, og den anden side mod det fri.

På billedet til højre af det netop færdigopførte bygværk ses denne påvirkning tydeligt aftegnet i murværket, hvor der er tydelige fugtansamlinger ud for de dele af murværket, der er udsat for vejrligets påvirkning på begge sider i modsætning til det øvrige murværk, hvor den ene side vender mod opvarmede rum.

De enkelte mursten vil alene af den forskellige påvirkning få et andet udseende, idet de fugtige sten endvidere vil være mere tilbøjelige til at fastholde smuds o.lign.

Endvidere ses på dette billede, at altanbrystningerne allerede på det nye hus har begyndende misfarvning som følge af den stærkt fremspringende blomsterkasse, der beskytter den øverste del af altanbrystningen, men ikke den nederste. Denne misfarvning vil efterhånden ganske givet blive yderligere understreget. (fortsættes)

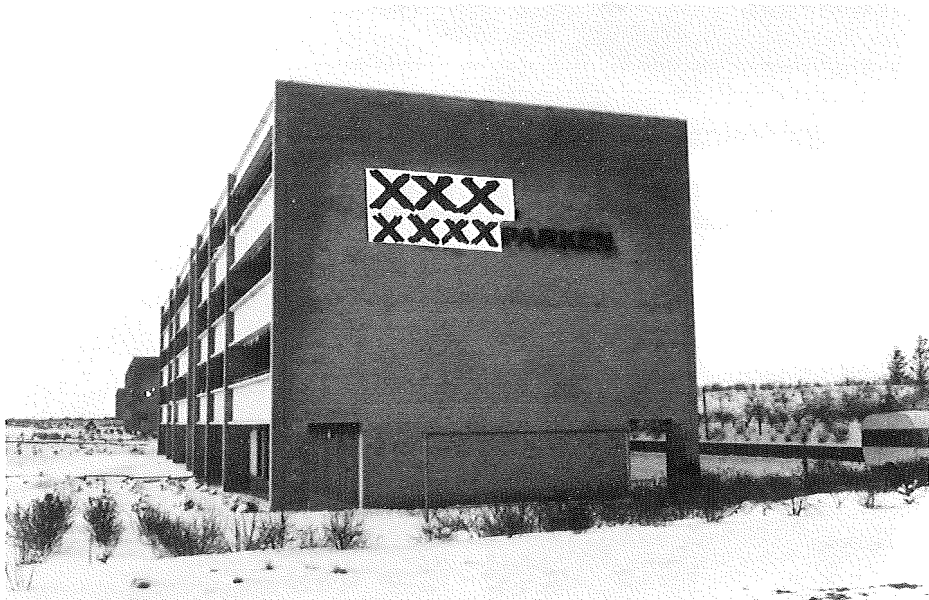
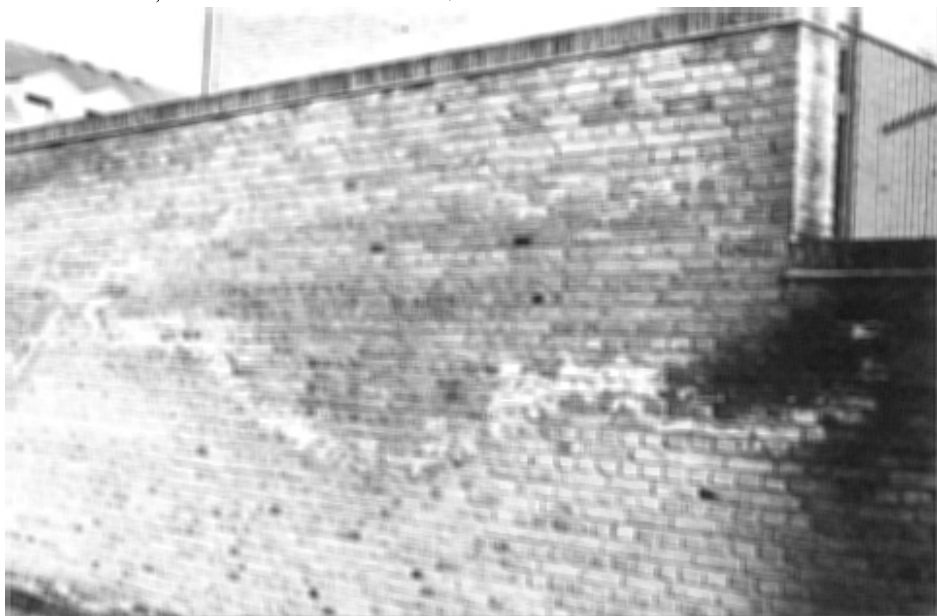
På dette billede af en enkelt af en hel række nyopførte boligblokke ses uens påvirkning af den samlede murflade med begyndende misfarvning af det murværk, der er udsat for vejrligets påvirkning på begge sider. Den øvrige del af murfladen afgrænser opvarmede rum.

Endvidere ses, at murkronen foroven har

de sædvanlige mangler og skavanker i hen-
seende til afdækning og fugtbeskyttelse.
Næste etape inden den endelige misfarv-
ning vil blive noget i retning af billedet ne-
denunder, hvor fugtskjolderne foreløbig af-
grænses af hvide saltudblomstringer.

Yderligere misfarvning vil følge i begge til-
fælde.

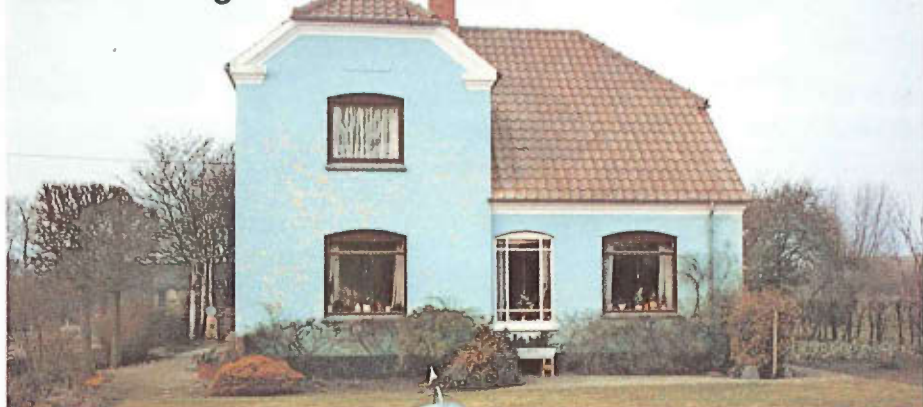
Efter isolering af malet murværk

I annoncerne angives, hvordan der kan opnås lån til isolering, og hvordan fordelagtige afdragsordninger kan opnås, samt med at det godtgøres, hvor meget varmeudgifterne kan nedbringes ved en sådan isolering. Ved dette hus blev der foretaget hulrumisolering.

Der var ikke – som i mange tilfælde – taget hensyn til, om den påtænkte isolering ville medføre skade på huset, der er opført i 1916 og overtaget af de nuværende ejere i 1946. Huset er malet med plastmaling i 1961.

Plastmalingen var for diffusionstæt. Det har dog ikke medført skader på murværket, formentlig fordi dugpunktet ikke har ligget nær murens udvendige overflade, måske helt inde i hulrummet, så der ikke har været tale om væsentlige fugtdannelser i den udvendige halve sten.

Siden er der, som det ses, sket større skader med afskalning af store partier af facaderne, – enkelte steder så meget, at det yderste lag af stenene også er afskallet.

Ud for uopvarmede rum er ikke sket afskalninger, ud for mindre opvarmede rum er der sket mindre afskalning, mens der er sket store afskalninger ud for normalt opvarmede rum.

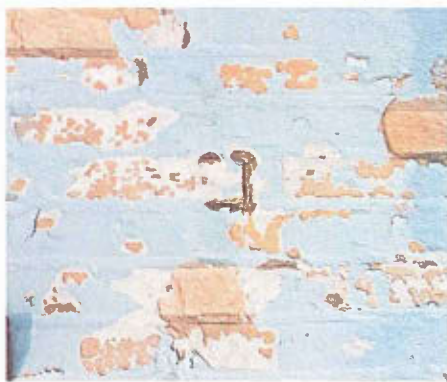
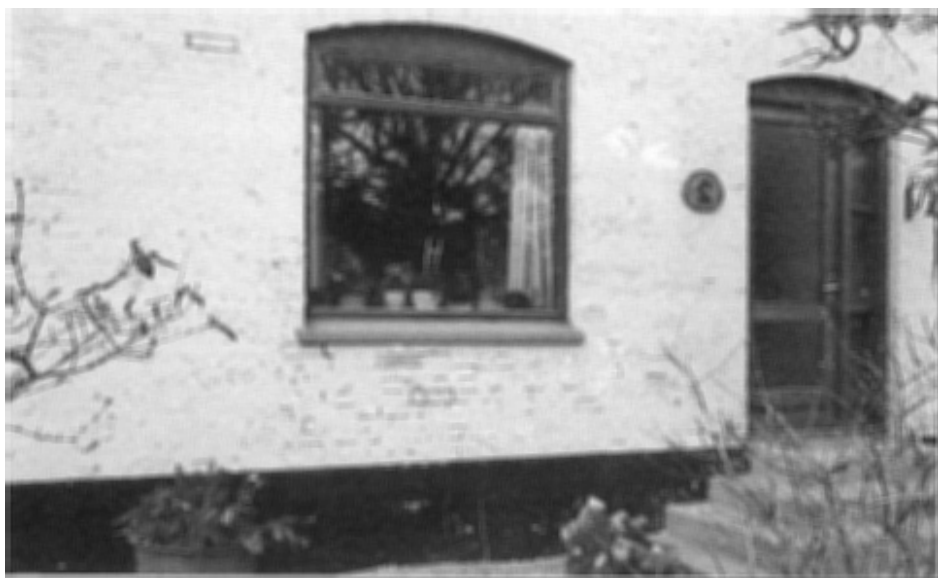
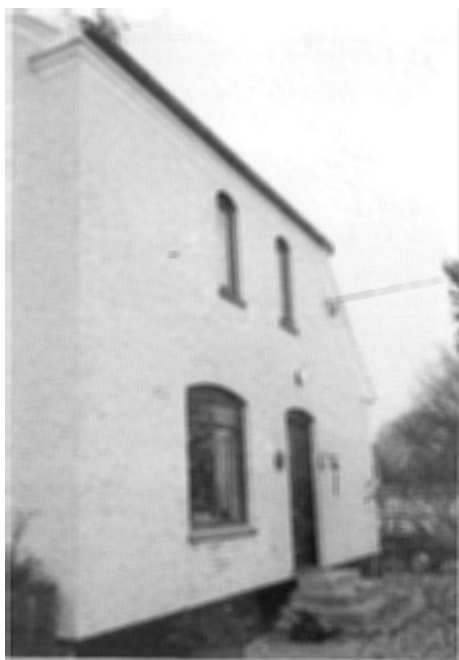
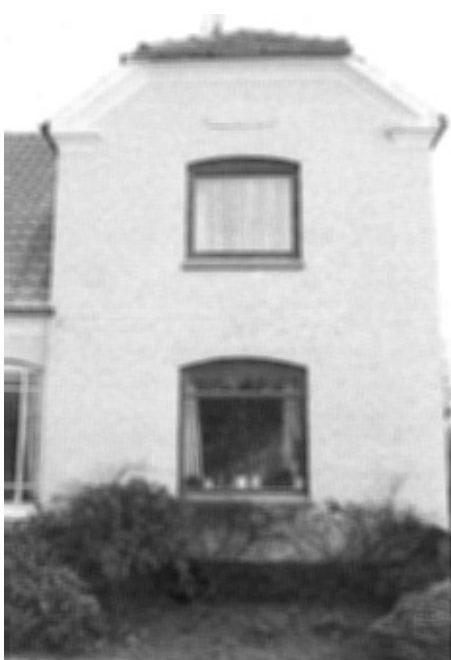
Billedet foroven på foregående side viser, at der ikke er nogen afskalning på muren ud for det uopvarmede tagrum, samt at der i stuen til højre, hvor der er mindre varme end i stuen ved siden af, kun er mindre afskalninger.

På de nederste billeder fremgår det tydeligt, at afskalningen er størst over den del af facaden, der vender mod det kraftigt opvarmede rum.

Billederne er taget i 1978, altså 4 år efter isoleringen, – og afskalningerne fortsætter.

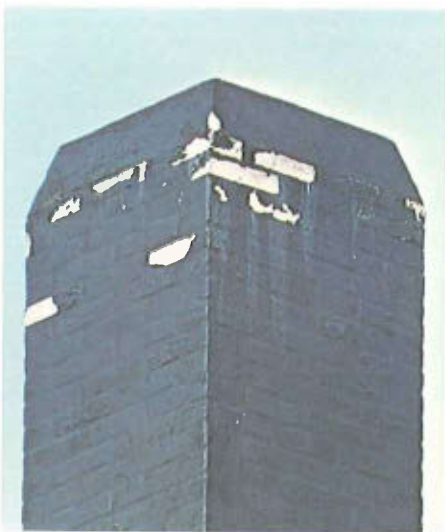
Maling af murværk (4)

I en rækkehusbebyggelse med 25 selvejerhuse kom skorstenene hurtigt til at se ud som på billederne. Årsagen til skaderne var, at der ikke hverken i konstruktion eller ved arbejdets udførelse, var taget hensyn til regnvand. Afskalningerne foroven, der også ses på detailbilledet, skyldes den forkerte udførelse af skorstenens dækplade, hvorved regnvand er blevet ført direkte ned i murstenene.

Årsagen til de meget koncentrerede afskalninger foroven på skorstenene er, at slagregn er løbet ned af skorstenen og foroven, hvor slagregnmængderne er størst, har de dårligt fyldte fuger kunnet føre vandet ind i stenene.

På baggrund af disse iagttagelser må det menes, at følgende retningslinier bør følges, når det drejer sig om at male på blankt murværk.

Murstenene skal være af høj kvalitet; mursten af 2. sortering må aldrig anvendes. I en ydermur, som skal males, stilles større krav til murstenenes modstandsdygtighed mod frost end i en ydermur, som ikke skal males. Murværkets vandindhold skal være det mindst mulige*, når malingslaget påføres, og man må aldrig male, når murværket er friskt. I de fleste tilfælde bør malingen på nyt murværk udsættes et år eller to.

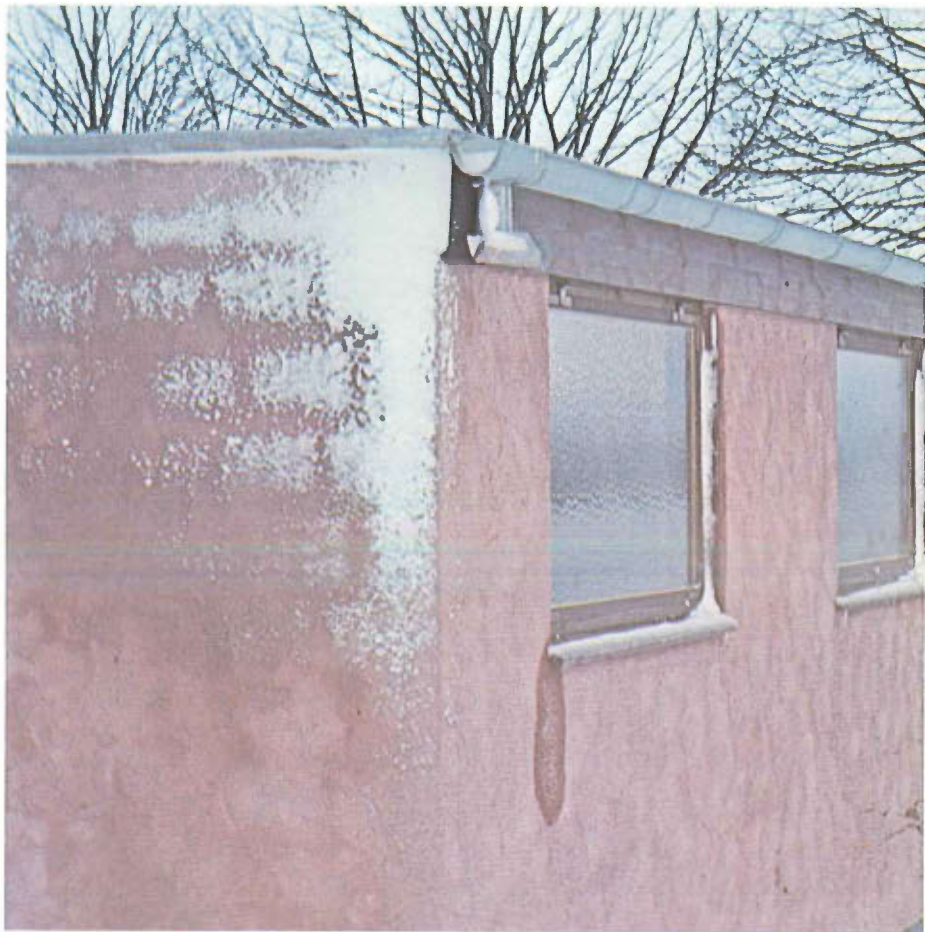
Dårligt udførte fuger mellem letbetonsten og forkeret udført sålbænk

Af billedet fremgår, at fugerne i denne letbetonvæg er væsentlig mindre isolerende end selve blokkene.

uden tværrille, hvilket har medført, at vandet alene ledes ud til vinduesfalsen og derved ud i den pudrede mur, hvor misfarvninger allerede er en kendsgerning, og hvor frostsprængninger vil følge.

Sådanne misfarvninger kunne have været undgået ved, at man havde opmuret muren med 2 mørtelpølser, 1 i forkanten og 1 i bagkanten, eller at der i midten af fugerne havde været lagt en isolerende strimmel.
