BYGGEFEJLREGISTRET 7

Supplerende viden, tegninger og billeder bedes venligst sendt til: **DEBATOPLÆG**
BYGGEFEJLREGISTRET / stadsarkitekt Borge T. Lorentzen, Rødovre.

Eksempelsamling til debat

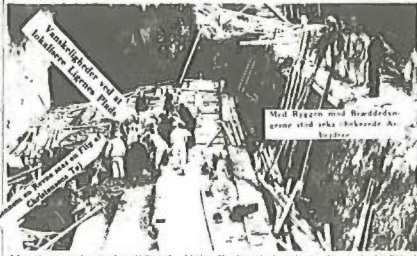
Udgravningen som den var af kæmpemuren efter faldet. Seks Arbejds-kammerater, der i retten var tiltalt, blev i Døden som Dødt.

Der blev ved et større byggeføretagende støbt en 30 m lang, 4,8 m høj og 0,6 m tyk betonmur for en underjordisk kedelbygning. Denne lange mur blev støbt for sig selv, uden af tværmurene blev ført op, hvilket i sig selv var betænkeligt, men yderligere var der langs hele murens bundflade foretaget en 20 cm dyb udsparring i den ene side, så den 60 cm tykke vægts tyngdepunktslinie kun lå ca. 10 cm fra udsparringens bund. Udsparringen var sat af for at føre betongulvet ind i muren, og det havde været meningen, at gulvet skulle støbes først, således at muren i denne fals kunne hvile på det armerede gulv. Gulvet blev imidlertid ikke støbt først; muren blev undraget denne støtte.

Yderligere var man så letsindig at fjerne afstivningen for den indvendige forskalling uden at sørge for at holde muren på plads på anden måde, og få timer efter, at afstiv-

Man kan ikke frigøre sig for tanken om, at både entreprenøren og formanden burde have været klar over, at afstivningen af en så lang og så høj mur, der hvilede på en så lille bundflade, ikke kunne tages bort. Yderligere havde der som følge af forudgående regnvejr samlet sig noget vand i udgravningen, og ved arbejdet med afforskallingen var der sket en æltning af det opblødte ler ved kanten samtidig med, at der blev foretaget en oprensning af dette ler. Herved er bunden ved kanten blevet svækket, og kantrykket er blevet for stort – måske i forbindelse med nogen glidning i det glatte ler – og yderligere som følge af afforskallingen på den modsatte side.

Det bemærkes, at selv en ringe sætning i kanten vil bevirke et mangedobbelt udslag foroven på den 4,8 m høje mur.

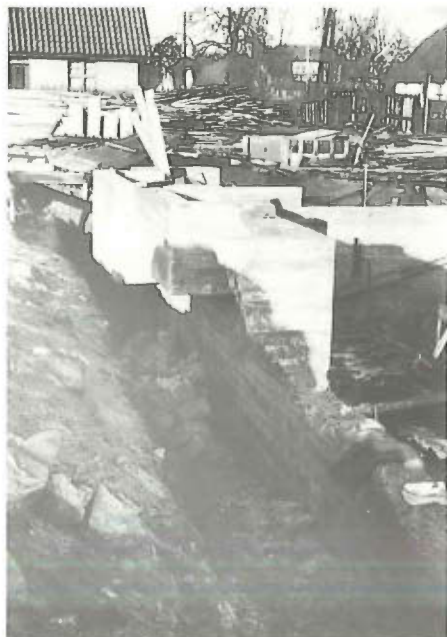
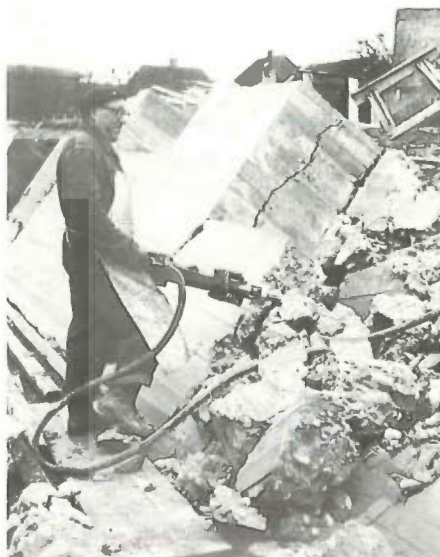
På 10 rækkehuse i samme blok lod man efter afforskaling kælderydermuren med lyskasser stå frit uden understøtning eller jordpåfyldning.

Resultatet blev, at kælderydermuren med lyskasser væltede; heldigvis uden for arbejdstiden, således at ingen kom til skade, men værdier gik tabt.

Foruden tabt arbejdstid og materiale ved støbning af den nu ødelagte kælderydermur medgik både tid og penge til arbejdskraft og kørsel ved fjernelse af denne, inden den nye kunne støbes.

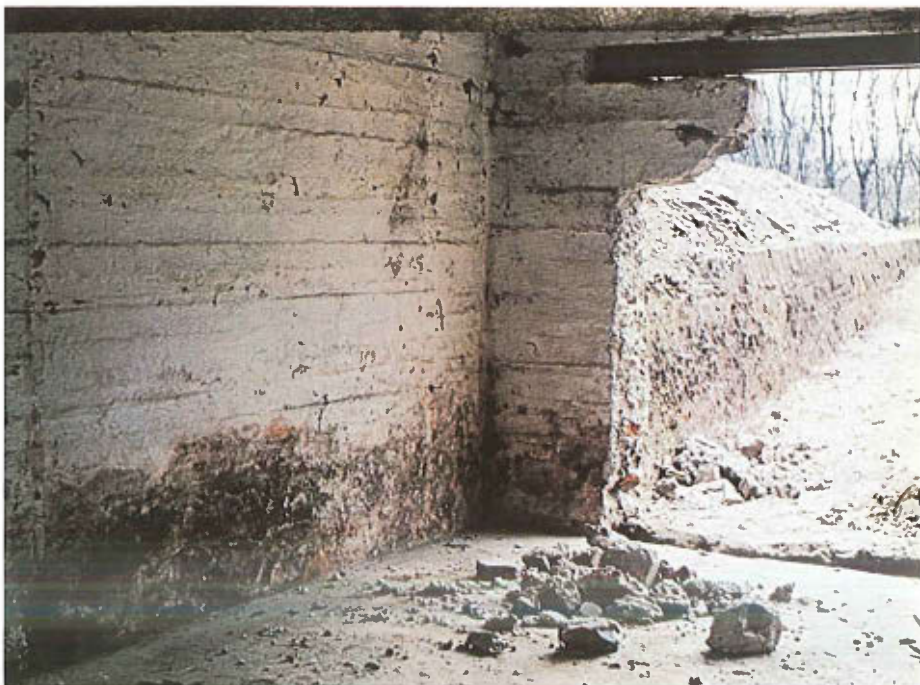
Utæt kældervæg 1

I følgende tilfælde, hvor der skulle indrettes garage i kælderen og derfor hugges hul til port i betonvæggen, viste det sig, at kælderfundamentet ikke var ført ned til kældergulvet.

Herved opstod mellemrummet mellem kældervægge og gulv, som det tydeligt vises på billedet med murskeen.

Murskean viser revnen mellem gulv og kældervæg.

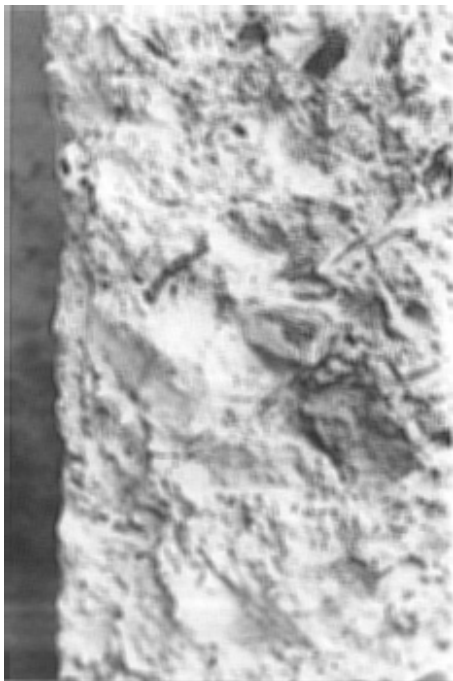
Utæt kældervæg 2.

Dette nærbillede, der viser betonens sammensætning, er medtaget som eksempel på, hvor uforsvarligt støbearbejdet var udført.

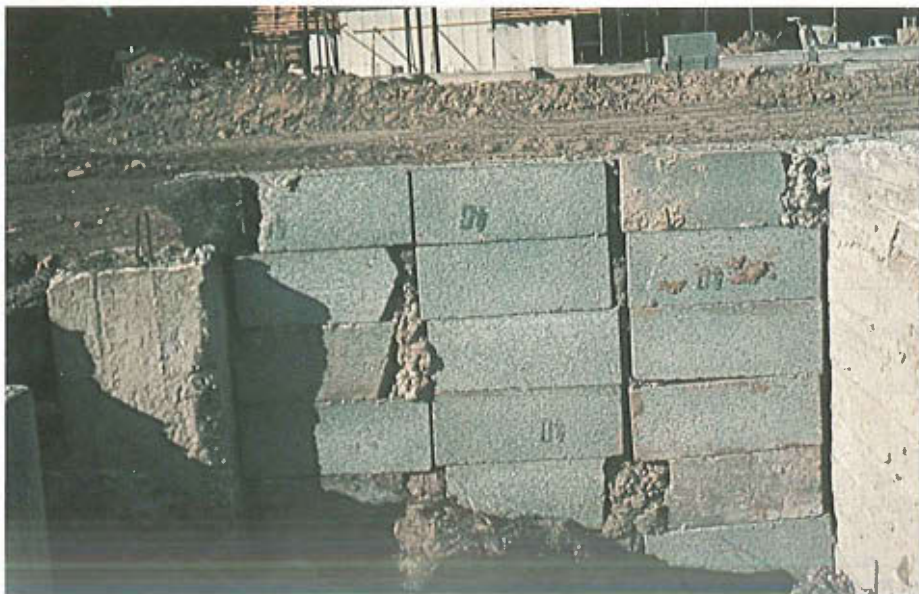
Anvendelsen af fundamentsblokke sker i en del tilfælde helt ukritisk. Det er umuligt at forestille sig, hvorledes dette fundament for en ydermur kan komme til at fungere som bærende og kraftoverførende led samt som en tæt kældervæg.

Arbejdet er ikke selvbyggerarbejde, men udført efter tilbud af en mand, der kaldte sig murermester. Kældervæggen kan aldrig blive tæt. Denne grove og helt uforsvarlige byggefejl vil følge huset, indtil en udvendigt opgravning og forstærkning af fundamentet foretages og en lodret membran og afvanding etableres.

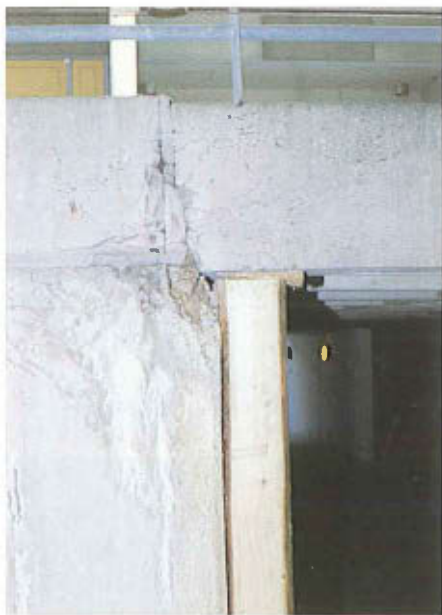
*Udvendig understøtning i
parkeringskælder*

Vederlag for bærende bjælke utilstrækkeligt. Betonen, der er støbt i en utilstrækkelig kvalitet, har ikke kunnet modstå vand-
fortsættes

mængderne fra den utætte samling. Betonens slemme fjende, »kong frost«, har fuldtendt ødelæggelserne, og disse vil yderligere tage til, når vandet trænger ind i de mange revner i bjælken, og armeringen vil ruste. Rust fylder normalt 5-10 gange så meget som det jern, der er gået i opløsning og sprænger derfor betonen af.

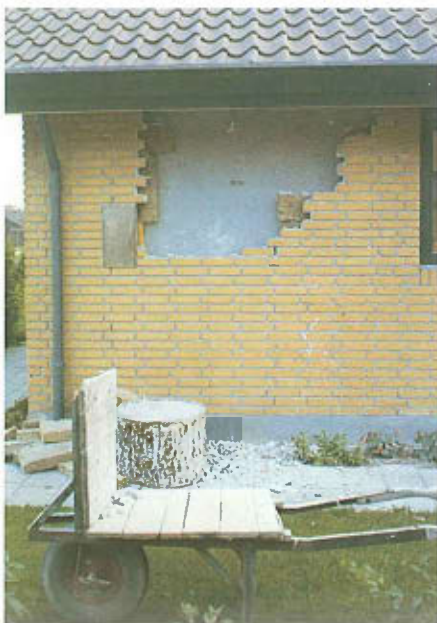
Revnedannelse på grund af manglende understøbning af vægelementer

En tandlæge lod ved teknikeres hjælp opføre et 175 kvadratmeter stort enfamiliehus til eget brug. Konstruktionen var almindelig med vægelementer indvendig og skalmur udvendig. Arbejdet var ikke udført ansvarligt. Allerede 1 år efter indflytningen fremkom kraftige revnedannelser i såvel ydre skalmur som i letbetonelementer og også i de indre skillerum, der også var letbetonelementer. Undersøgelser har vist, at revnedannelserne skyldes, at såvel elementerne i ydervæg som i skillerum ikke var uforsvarligt understøbt, men hvilede på klodser af træfiberplader.

Billedet af huset giver et indtryk af form og konstruktion. En del af skalmuren er fjernet.

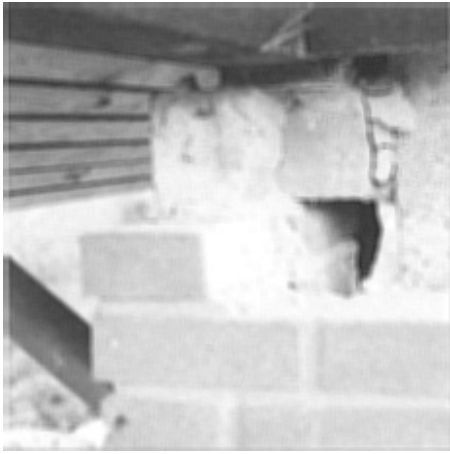
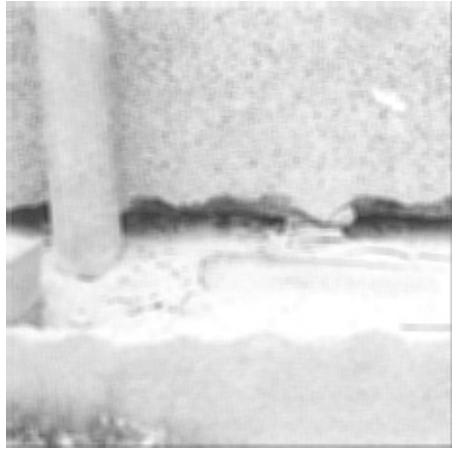
Tagbjælkelaget hviler på en murrem, der igen hviler på et rulleskifte.

Remmen er understøttet tilfældigt på rulleskiftet og ikke underfuget. Den er lagt således, at den giver (excentrisk) skævt tryk på muren. Dette har været medvirkende til revnedannelsen.

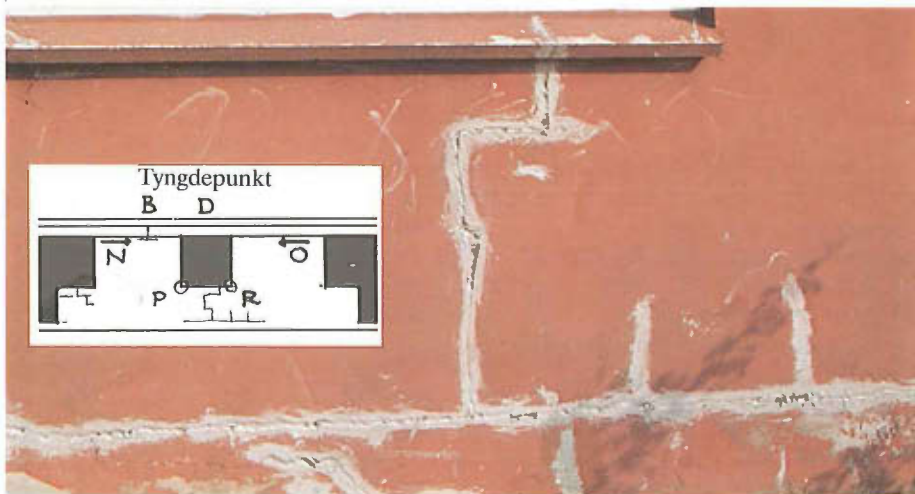
*Revnedannelse ved L og M*

Berøringsfladerne ved G og H er for lange til, at der kan ske et lignende brud langs pappen, og disse to blokmurflader vil derfor foroven følge jernbetonbjælkens svind i pilens retning, og murfladerne vil dreje om punkterne I og K.

Bruddet vil derefter ske på det svageste sted, nemlig under vinduet, med en revne vinkelret på bevægelsesretningen ved L og M og revner langs husets fundament.

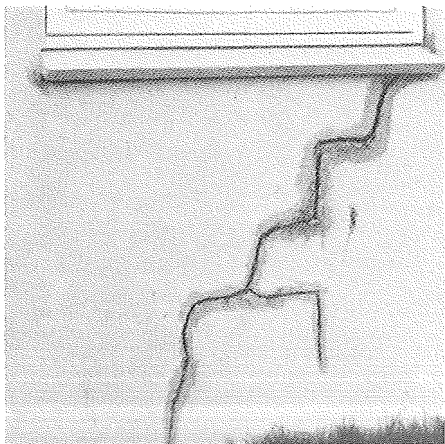
Revnedannelserne på østsiden viser samme karakter som vestsiden med sammentrækning mod midten i murens overside.

Formodentlig ville revnedannelsen kunne være reduceret væsentligt, hvis man havde opdelt den lange jernbetondrager i mindre selvstændige dele med gennemgående dilatationsfuger på passende steder, f.eks. ud for tværvægge og støbning på dobbelt lag tagpap, så der kunne ske en glidning mellem de to paplag. (Eventuelle ujævnheder må fjernes).

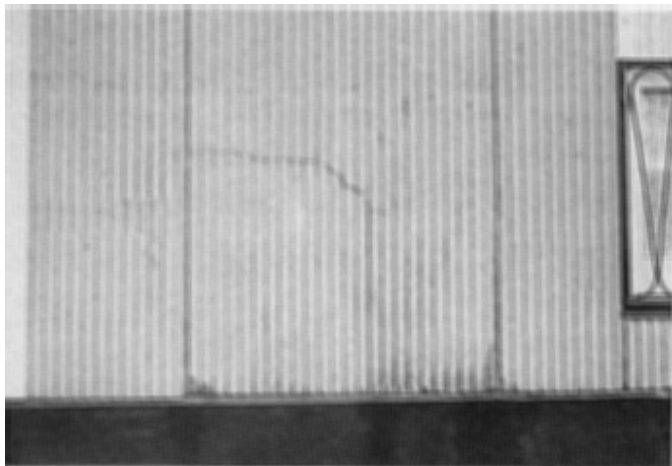
Svindrevner i betonfacadeelementer

Det er elementfabrikkens ansvar at undgå svindrevner i betonfacadeelementer.

Disse ved leveringen uskyldigt udseende revner har imidlertid i forbindelse med utætte fuger givet mulighed for gennemsivning af vand med deraf følgende misfarvning af facaden og hurtigt fremadskridende nedbrydning af elementernes evne til at modstå vejrliget.

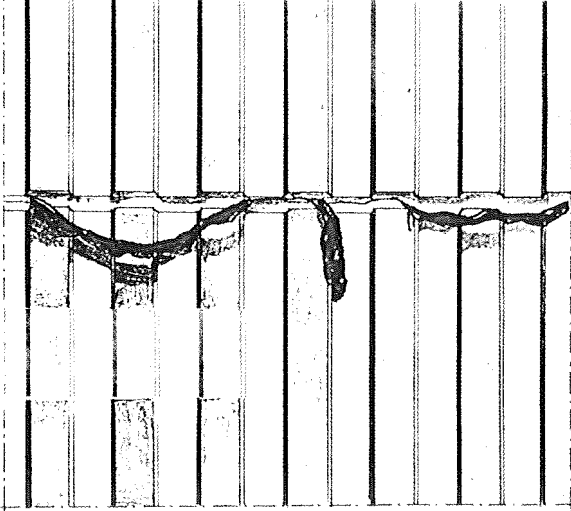
Den isolerende
værkstrimmel
på vej ud

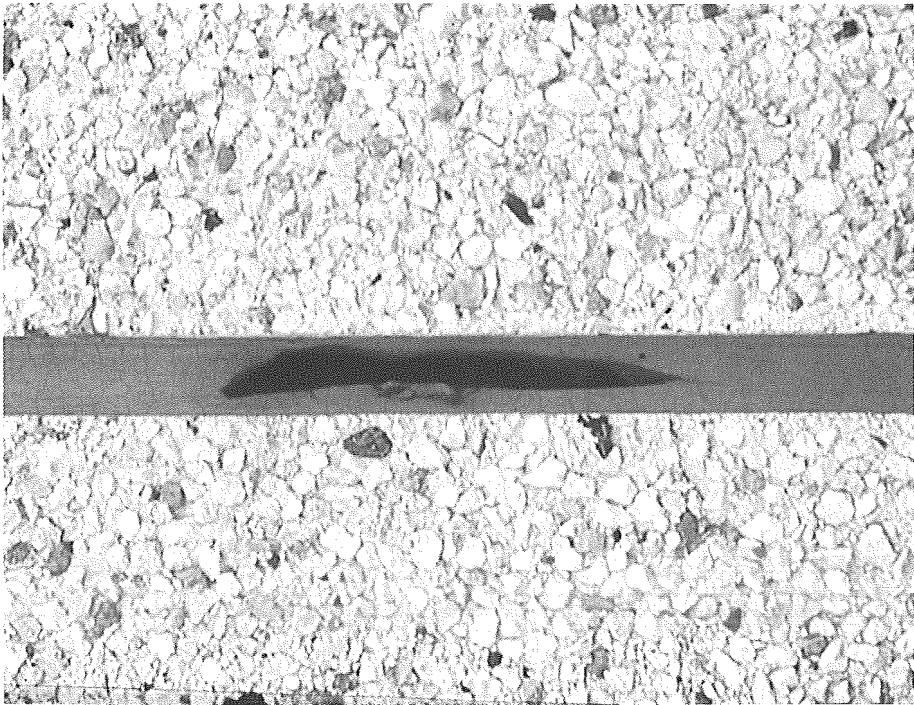
Fugematerialer

Såfremt dette sidste ikke er tilfredsstillende, kan der opstå skader som den viste, den såkaldte »kærvvirkning«.

En mindre beskadigelse af fugeoverfladen medfører, at fugen spaltes og åbner sig næsten som en lynlås. (SBI anvisning »Ydervæggen som klimaskærm« samt anvisning 108 »Fugemasser og facadefuger« omhandler dette emne).

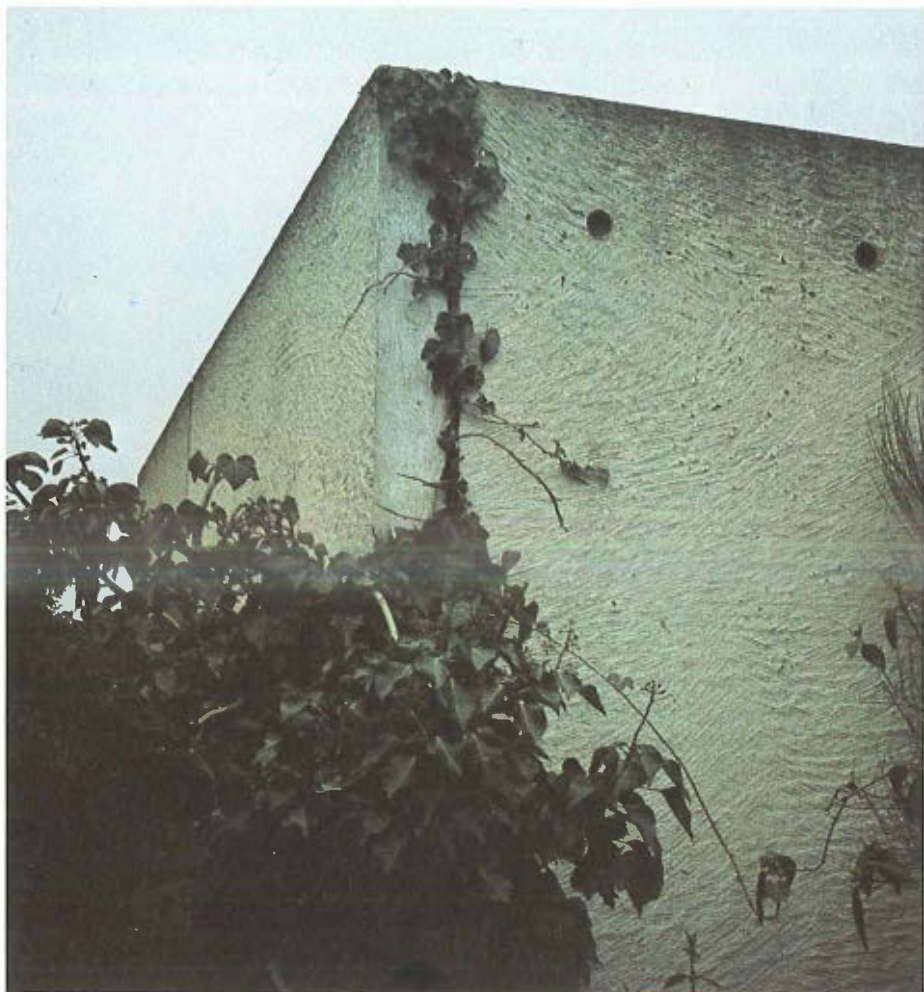
Fuger mellem betonelementer

Mellem betonelementer i en meget stor rækkehusbebyggelse var der, som her vist, anvendt Neoprinstrimler. Dette var vældigt inspirerende for børnene, idet det var muligt med en enkelt finger – eller endnu bedre med en lommekniv eller en blyant – at trykke Neoprinstrimlerne væk, således at der

var direkte adgang til isoleringen, der herfter kunne pilles ud, hvorefter der opstod kuldebro til lejlighederne.

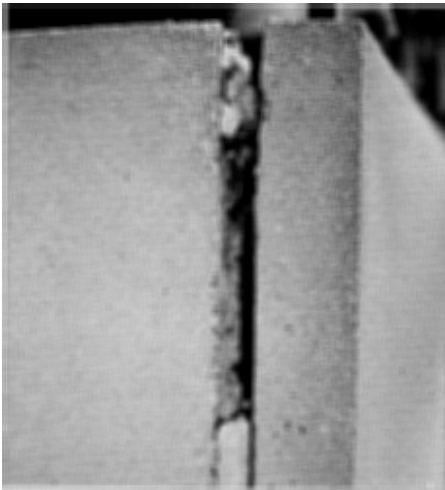
Fugerne er utætte

Vedligeholdelse og delvis udskiftning af fugematerialet er nødvendig for at undgå skader.

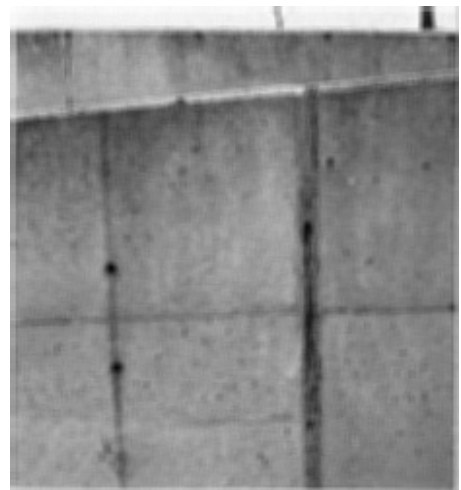
Huller fra opstillingen er ikke lukket.

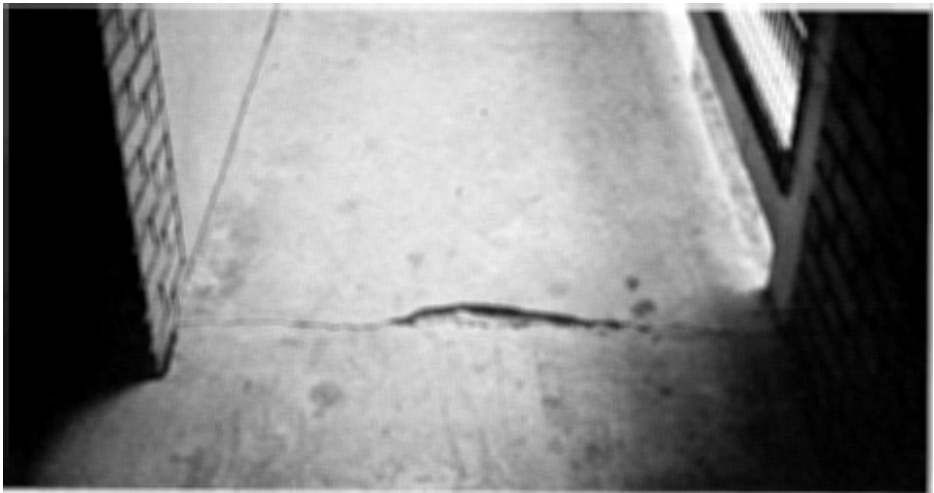
Når man anvender præfabricerede betonelementer, bør man erkende dette og ikke tro på, at det kan lade sig gøre at gemme fugerne, som man har forsøgt det her, ved

at lægge et slidlag hen over samlingen.

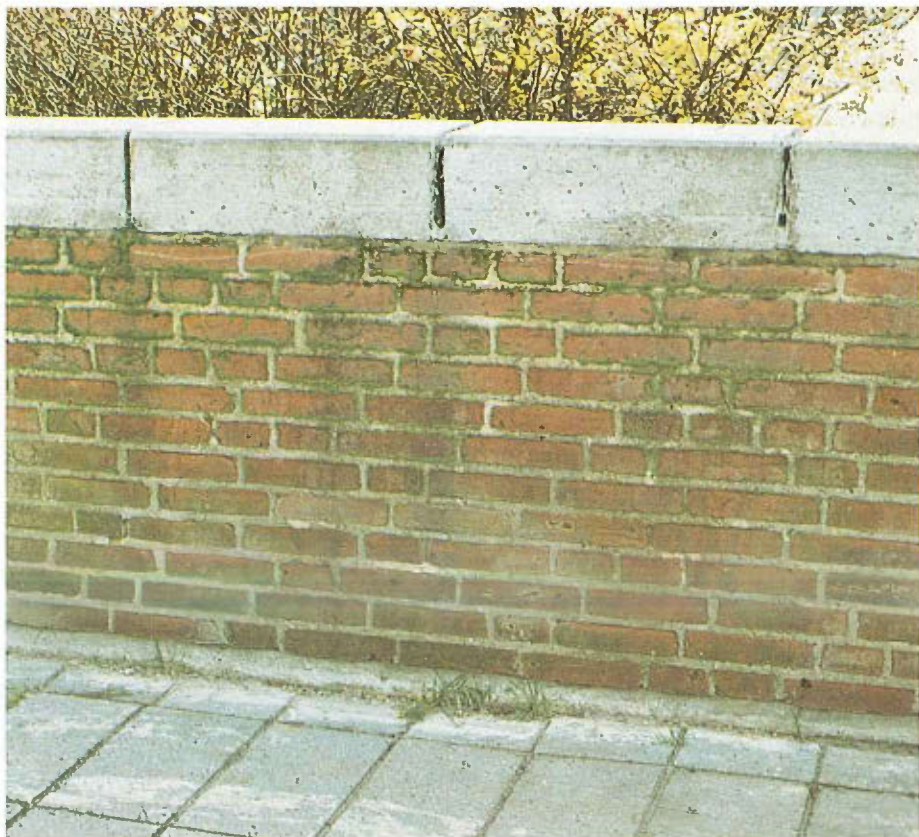
Fuge mellem mur og beton

Afdækning af murkarme, læmure o.l. udføres ofte med præfabrikerede betonelementer.

I mange tilfælde ser man disse afdækninger fuget sammen med almindelig cementmørtel. Medmindre det kun drejer sig om ganske få og små længder, vil dette ikke kunne holde, primært fordi bevægelserne, forårsaget af temperatur- og fugtvariationer, vil være for store, og for det andet fordi det ikke er muligt at få tilstrækkelig effektiv adhæsion mellem fugematerialerne og betonelementerne.

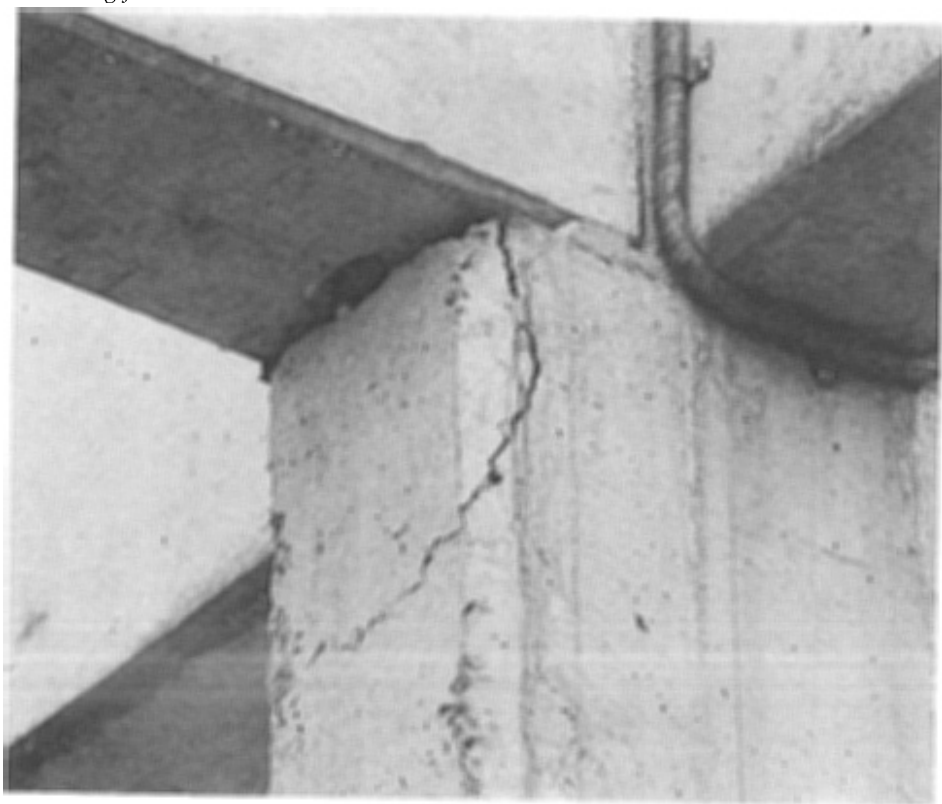
Underlag for betonelement

De forhold, som kan influere på en bygningsdels bevægelser, er afhængige af hvilke materialer, der er anvendt. F.eks. vil betonelementer være underkastet flere former for bevægelser. Der forekommer de såkaldte initialbevægelser, som hidrører fra betonens hærdningssvind m.m., samt bevægelser af mere permanent karakter, f.eks. fra udtørring/indtørring og opvarmning/afkøling.

Såfremt bygningsdelene hindres i disse bevægelser, f.eks. ved en fastlåsning, sker ulykkerne.

Samtidig er der i dette tilfælde anvendt en lejeplade af stål, som er ubeskyttet mod rust, hvilket forværrer situationen. Netop ved sådanne meget store konstruktioner vil en reparation og udbedring være næsten utænkelig, og i stedet må regnes med konstant vedligeholdelse.

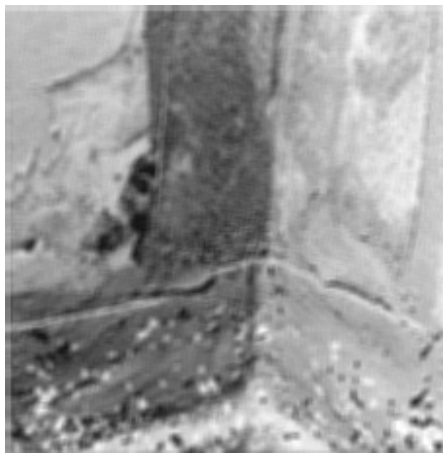
I en større bebyggelse, opført som montagebyggeri, er opstået større revnedannelser i fugerne mellem væg- og gulvelementer.

Årsagen er, at selv ved ret små sætninger i hele bygningen, vil fugerne i elementbyggeri være særlig udsat for forskydninger og dermed revnedannelser. Da terrazzogulvbelægningen er støbt på stedet og »faststøbt« til vægelementerne, vil denne ikke arbejde sammen med elementerne, hvilket medfører revnedannelser i gulvbelægningen.

Reparation er påbegyndt efter fugtskader på grund af utætte fuger mellem badeværelsegulv og vægelementer.

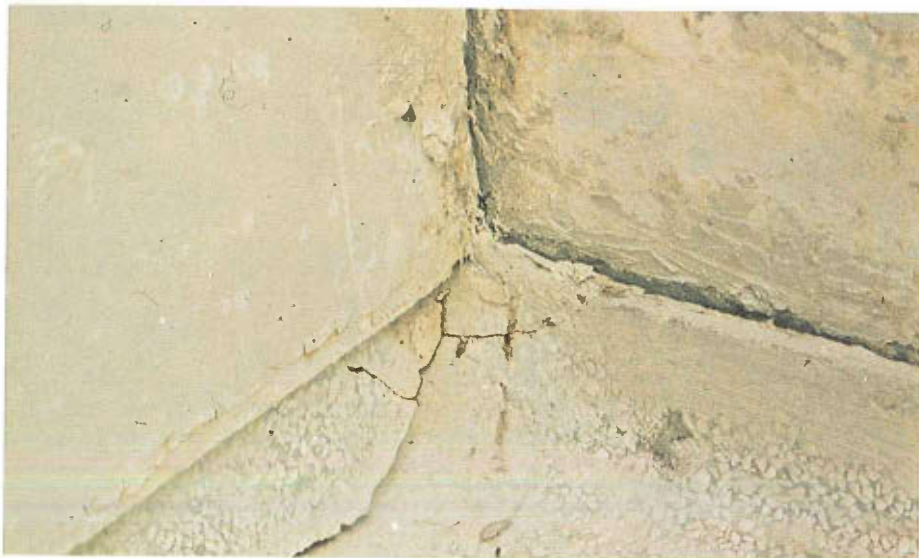
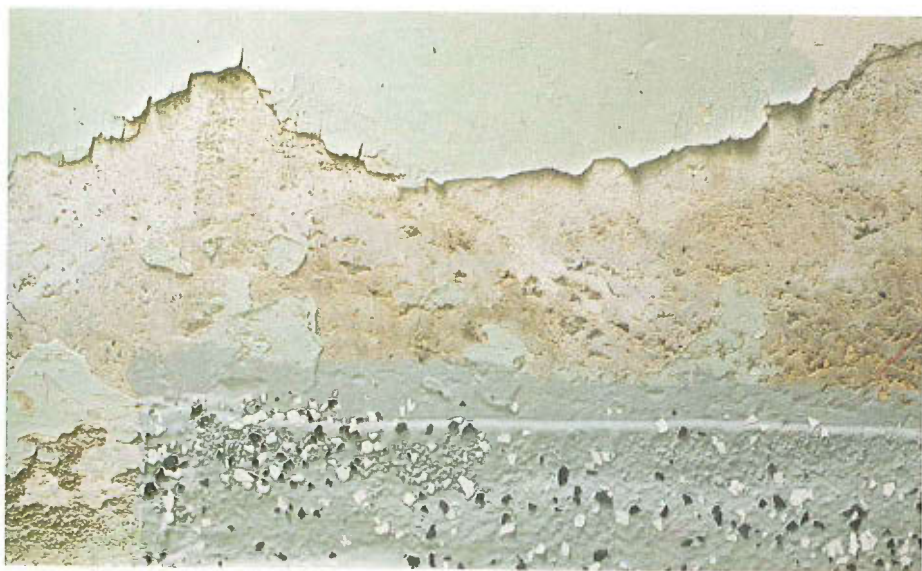
Kuldebro under vinduer 1.

I en stor bebyggelse opført af betonelementer kunne tapetet under vinduet ikke binde på væggen på grund af kondensfugt fra kuldebro.

Man forsøgte uden held at modvirke generne ved fugtdannelsen ved at erstatte tapetet med maling tilsat findelte plantefibre. Denne behandling, der var ret kompliceret med flere strygninger, kunne, som det fremgår af billedet, ikke udelukke fugtdannelser.

Efter nogle års forløb viste der sig – udover tiltagende fugtpletter – også revnedannelser. Det blev ved ophugning konstateret, at det isolerende lag var trykket meget sammen under støbearbejdet og flere steder ikke ført op til vinduets underkant, således at der under vinduet i hele dets bredde udover konstruktionsfejls kuldebro yderligere blev tilført kondensfugt. Fejlen er udbedret med et påsømmet isolerende lag under vinduerne, hvorved revner m.v. samtidig er dækket.

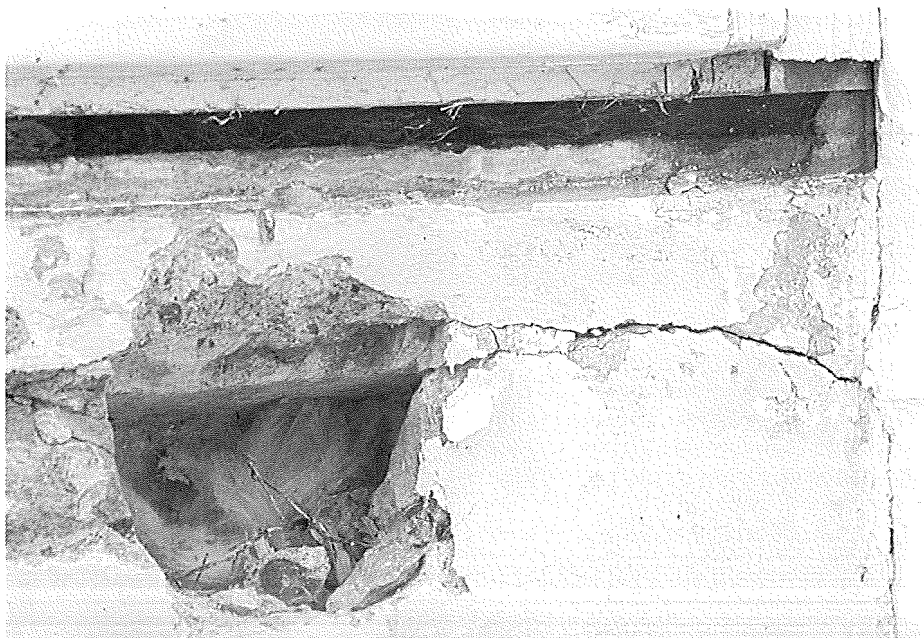
Ophugningen viser kuldebroen

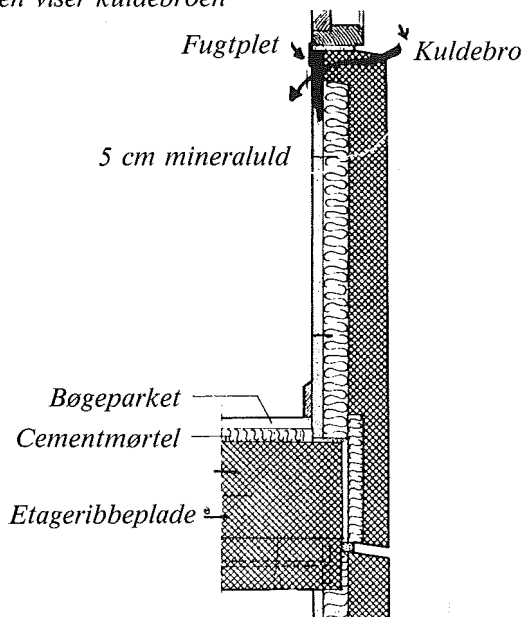
Kuldebro – fugtproblemer

Fugtpletten er fremkommet på grund af manglende isolering mellem den ydre bærende betonkonstruktion. Der er fremkommet en kuldebro, hvor kulden ude fra føres ind i stuen og afkøler et område, hvor den vanddamp, der forekommer i stuen, forættes i form af frit vand på overfladen, som det kan ses på billedet.

Omfanget af skaden viste sig i høj grad at stå i forhold til beboernes forskellige opfattelse af nødvendigheden af udluftning, altså med stueluftens fugtighedsgrad. Det bemærkes f.eks., at en ganske enkel isolering, foretaget med en speciel maling, Seculate, tilsat findelte plantefibre, kunne hindre kondensation. Behandlingen er temmelig kompliceret, idet der skal stryges op til 5 gange for at opnå et godt resultat.

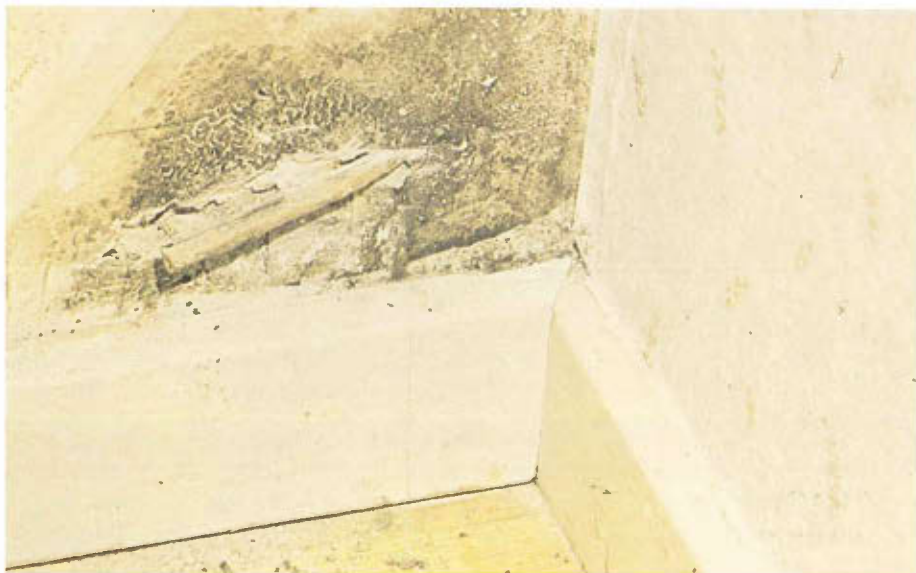
Kuldebro – facadesøjls forankring

Ved facadesøjls tilslutning og forankring til etageadskillelsen var isoleringslaget af træbeton ikke helt ført ned til etagepladen, fordi man ønskede at give så stor anlægsflade i støttepunktet som muligt. Derved fremkom en kuldebro.

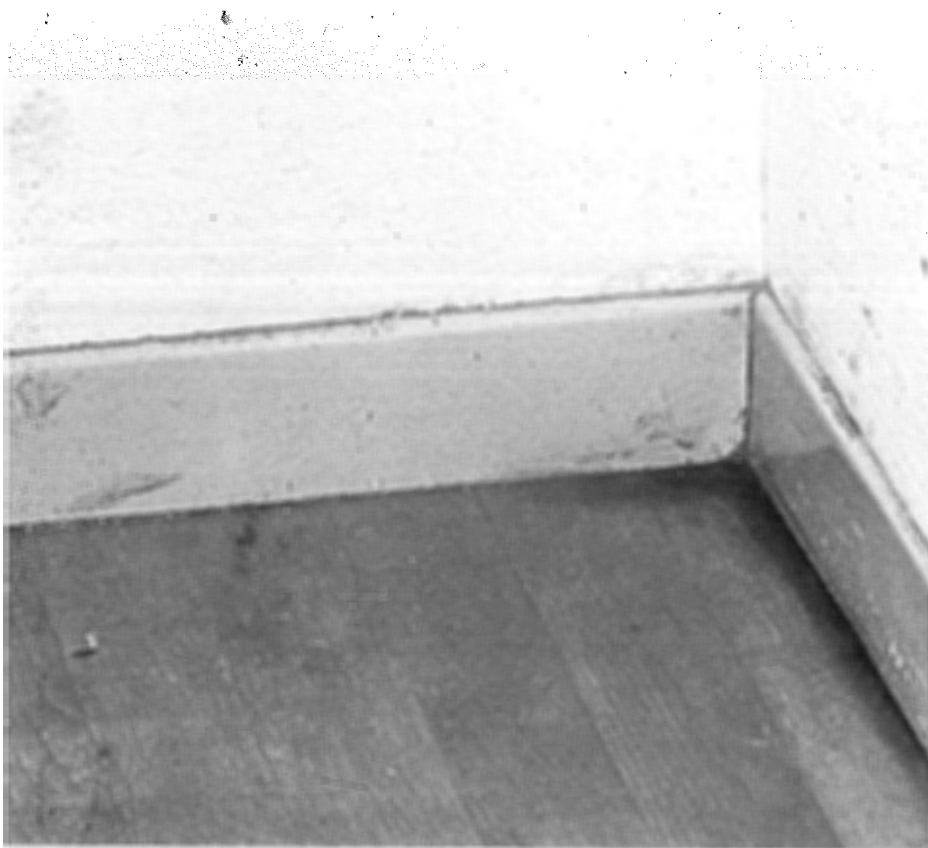
Isolering af ydermur

For kolde ydervægge er her isoleret med en 8 mm tyk plastic-skumplade, der ikke er

ført ned bag fodpanelet. Derfor fortsætter kondenseringen her i så stort omfang, at fugten trænger ud på gulvet.

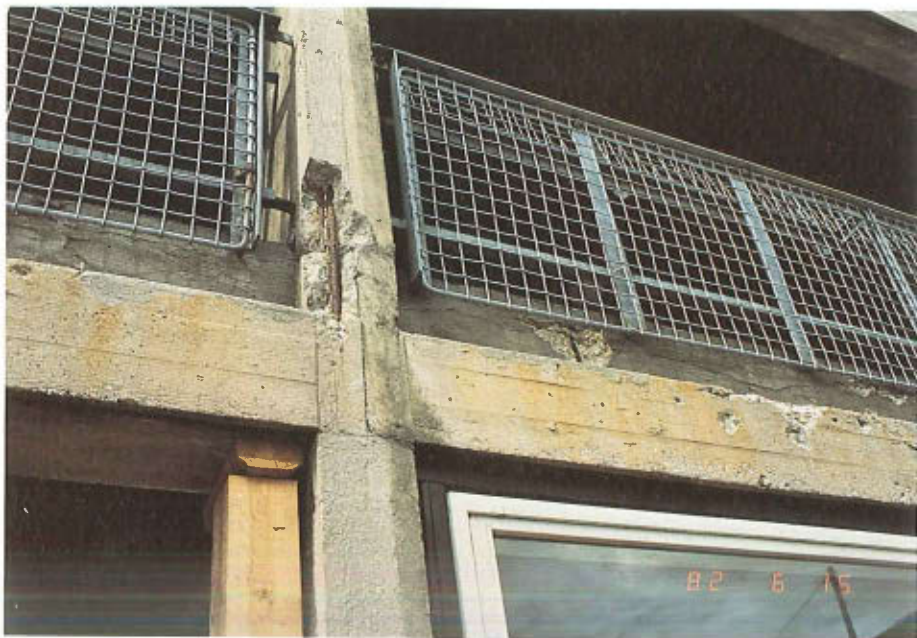
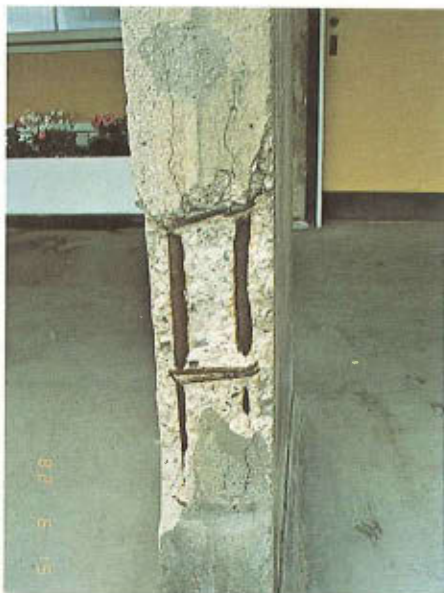
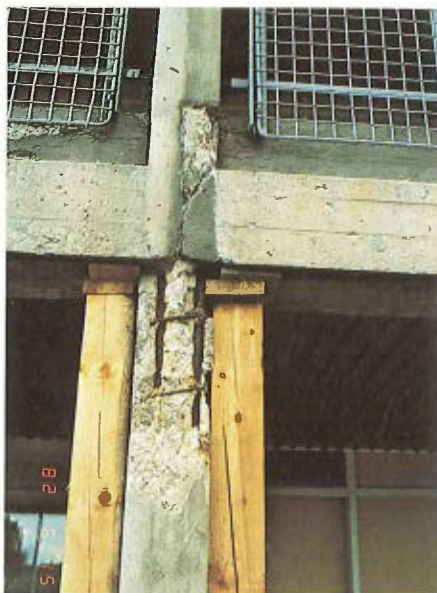
8 etager traditionel jernbetonbygning med facadeskader 2

En in-situ støbt betonbygning (støbt på stedet) fra midten af 50'erne, bestående af 8 etager og med en længde på ca. 250 m, havde efter 25 år fået en række alvorlige skader på facaderne – især i og omkring samlingerne ved de lodrette søjler og vandrette dragere – etagekrydsene.

Fra undersøgelsen blev der bl.a. konkluderet, at der ud over en række mindre revner og springere (frostsprængte porøse sten), var der to alvorlige hovedtyper af skader, nemlig:

Disse skader blev vurderet til at være opstået på grund af manglende hensyntagen til betonens klimabetingede bevægelser (temperaturbevægelser), dvs. at disse bevægelser ikke i tilstrækkelig grad kunne optages af dilatationsfugerne, hvorved der opstod revner og afsprængninger ved samlingerne, og som i kombination med frost og armeringskorrosion (flere steder blotlagt armering) efterhånden havde fået en skadesgrad, at midlertidig afstivning var nødvendig, som det fremgår af billedet.

Den anvendte udvendige beton viste sig at være karboniseret til en dybde på op til 50 mm, hvorved en meget stor del af armeringen ikke var beskyttet mod korrosion, hvilket havde bevirket rustafsprængte dæklag. Disse skader var ligeledes opstået og forværret som følge af kombinationer med revner og frost. Den store karbonatisering skyldes, at der til de udvendige betondele var brugt beton med for stor porøsitet, dvs. for lav kvalitet.

Rustdannelse kan have været en medvirkende årsag til revner og afsprængninger ved dilatationsfugerne. Men den primære årsag må formodes at være de store mekaniske påvirkninger, konstruktionen har fået som følge af dilatationsfugernes udformning i forbindelse med facadens svind og temperaturbevægelser.

Mange af skaderne var af et sådant omfang, at der var risiko for pludselig brud i konstruktionen. Der blev foretaget afspæringer, hvor der var fare for nedfald af betonbrudstykker, og de mest medtagne etagekryds blev afstivet, indtil den omfattende reparation af betonen kunne igangsættes.

Inden der blev taget endelig stilling her til, blev der foretaget belastningsprøver. Disse viste at der ikke var fare for sammenstyrtninger – men reparationer er dog nødvendige for at standse fortsat nedbrydning.

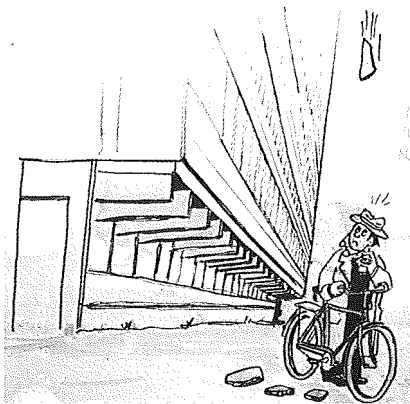
Selv små betonstykker fra højhuse slår hårdt.

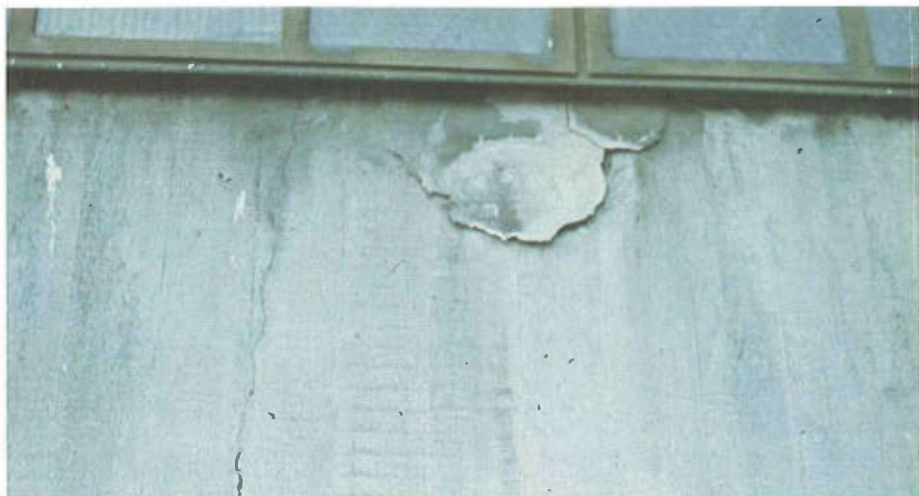
Forankring af vinduespartier

volder – specielt i betonbyggeri – ofte store bryderier.

For det første er den termiske udvidelse af metalpartierne væsentlig større end betonens, for det andet betyder de vibrationer, som kommer af de oplukkelige partier i metalkonstruktionerne, at ankre efterhånden løsner sig. Disse ankre er ofte – i hvert fald tidligere – ikke rustbeskyttede, og da rust fylder 5-10 gange så meget i volumen som blankt jern, siger det sig selv, at der er stor sandsynlighed for afsprængninger i betonoverfladen.

Til forankring af sådanne partier bør man derfor anvende andre typer ankre, som giver en vis elasticitet i kraft af udformningen og som er udført af rustfrit, syrefast stål.

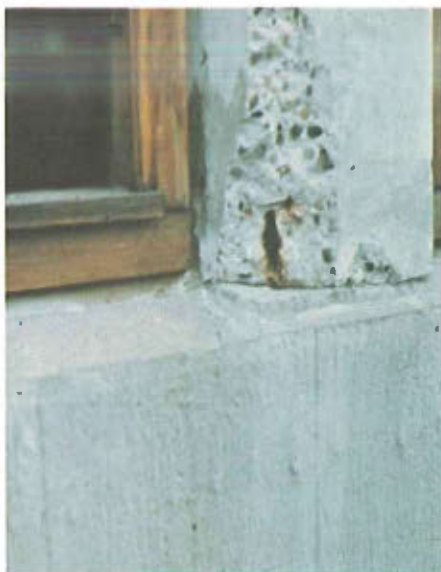
Styredorne i elementer

Som det ses på billedet, er der her tale om en søjle, som er monteret på en betonbrystning ved hjælp af en styredorn. Der er ikke udført trykkudligningslag mellem de to konstruktionsdele, hvilket betyder, at der kan

opstå væsentlige punktkræfter, der medfører afskalninger. Når styredornen samtidig ikke er af rustfrit stål, forstærkes denne tendens, evt. af rustdannelse.

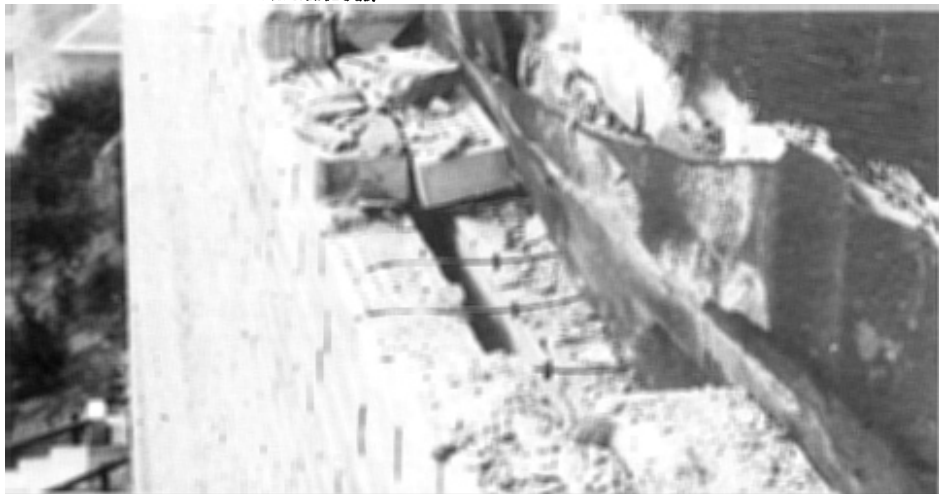
Armeringsjern for tæt ved overfladen

Fotografiet taler for sig selv. De forholdsvis store huller i betonen, som følge af luftblærer under støbningen (manglende vibrering) medfører vandsamlinger og dermed forøgelse af risikoen for revnedannelser. Sammen med armeringens placering for tæt ved overfladen og den dårlige proportionering af betonen (se Betonbogen CtO 1979, side 631) vil dette resultere i afskalning af betonen og blottelse af armeringen.

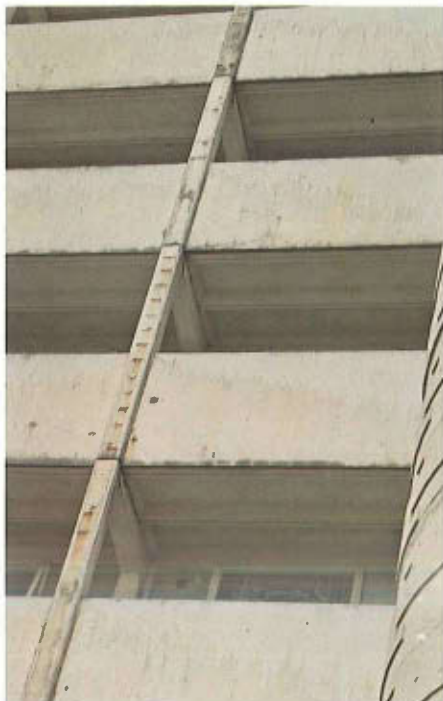
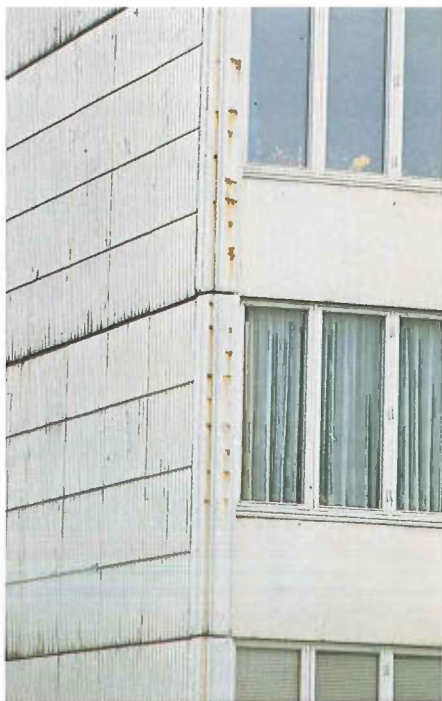
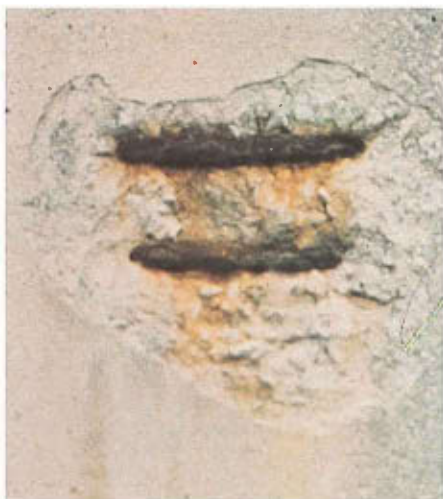
Detaljer af skader efter forkert anbragt armeringsjern i bærende konstruktioner.

Selv en mindre betondel kan fra stor højde forvolde megen skade.

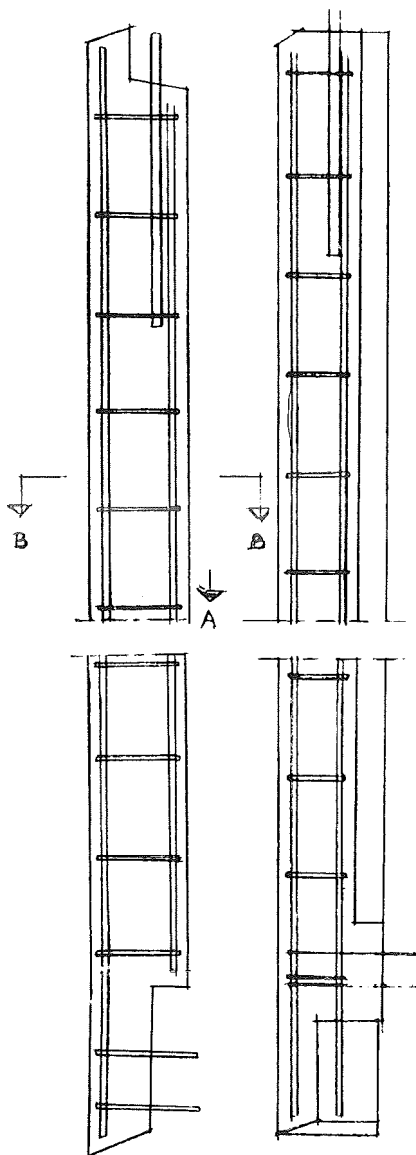
SNIT A-A

Bøjler i søjlearmering forkert anbragt, således, at der på facadesiden er meget lille dæklag.

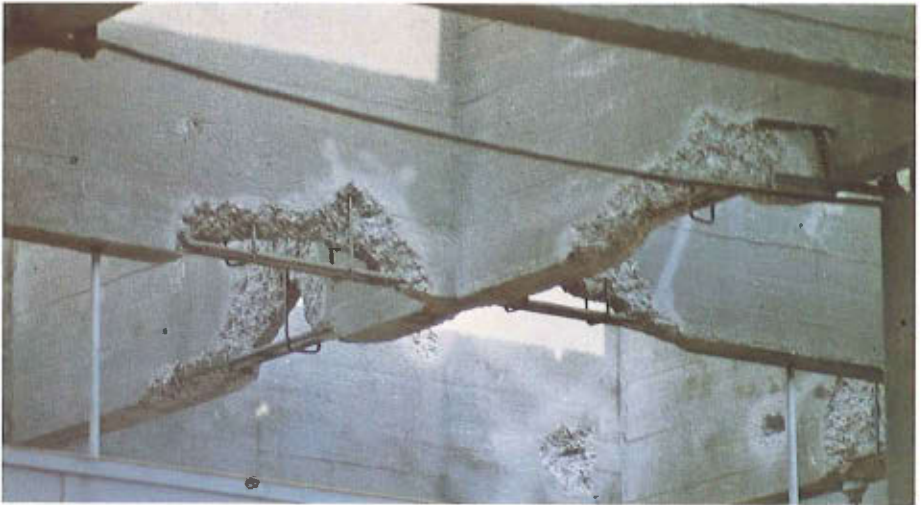
Forvitring – rust Ødelæggelse af armeringsjernene

Hvis vand på grund af dårlig beton og deraf følgende betonskader kan få adgang til ar-

meringen, bliver rustdannelse efterhånden det primære og betonskaderne det sekundære, se Betonbogen CTO 1979, side 205 om Karbonatisering.

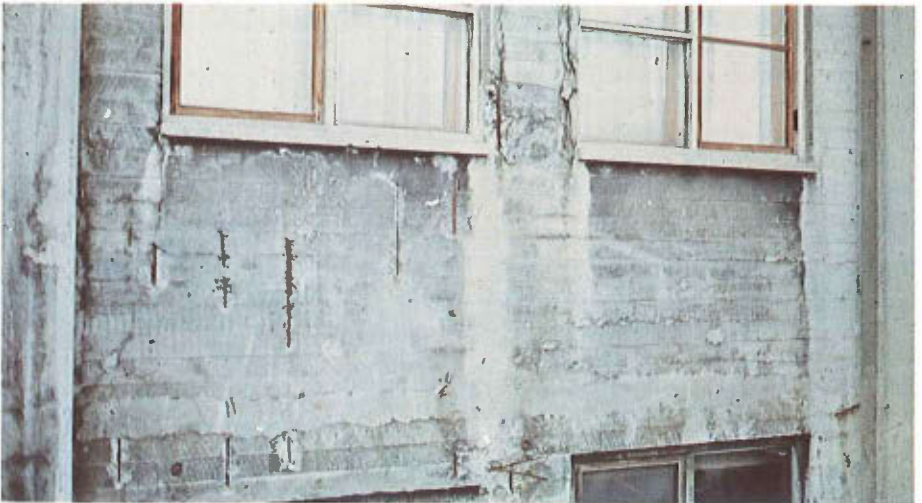
En facade af jernbeton med rustne armeringsjern og afskalninger. Fejlen skyldes for ringe dækkende betonlag.

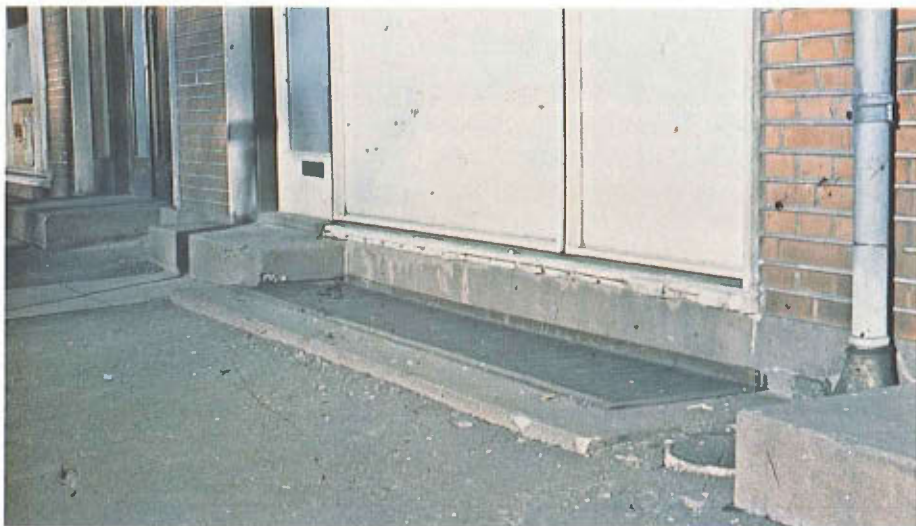
Armeringsjern i sålbænk 1

Sølbænken under butiksvinduet er delvis ødelagt på grund af armeringsjern anbragt for tæt ved ydersiden i forbindelse med dårlig støbning.

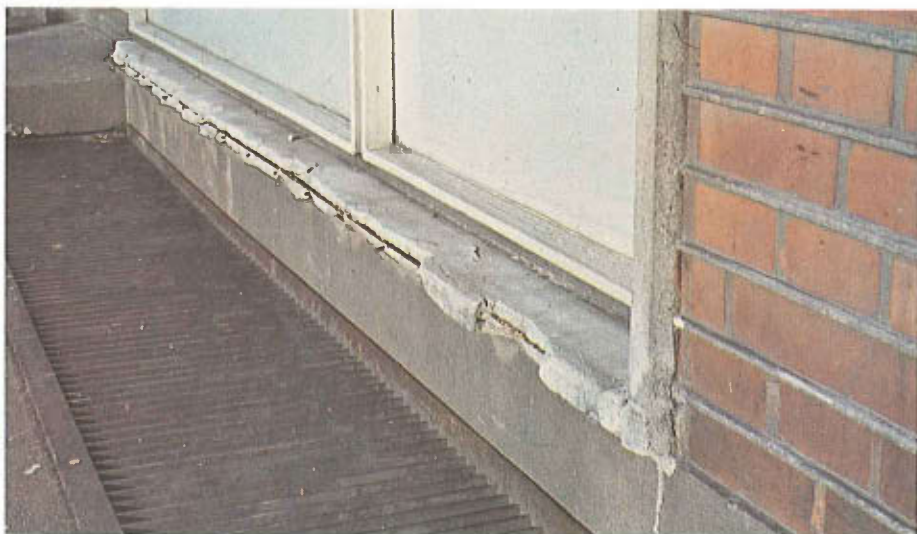
Nærbilledet viser årsagen til sølbænkens ødelæggelse. Det er også nødvendigt at være omhyggelig med støbning af sølbænke samt at sørge for, at armeringen er rigtigt anbragt.

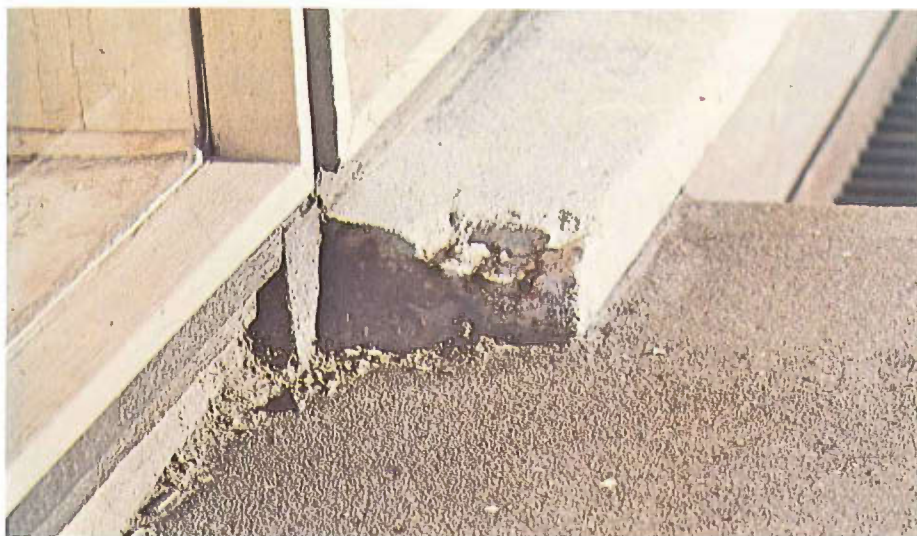
Armering i ende af sålbænk 2

Billedet viser en sølbænk under et butiks-vindue. De 3 armeringsjern går helt ud til enden af sølbænken, således at fugtighed og rust har ødelagt enden af sølbænken.
