BYGGEFEJLREGISTRET 7

Supplerende viden, tegninger og billeder bedes venligst sendt til: **DEBATOPLÆG**
BYGGEFEJLREGISTRET / stadsarkitekt Borge T. Lorentzen, Rødovre.

Eksempelsamling til debat

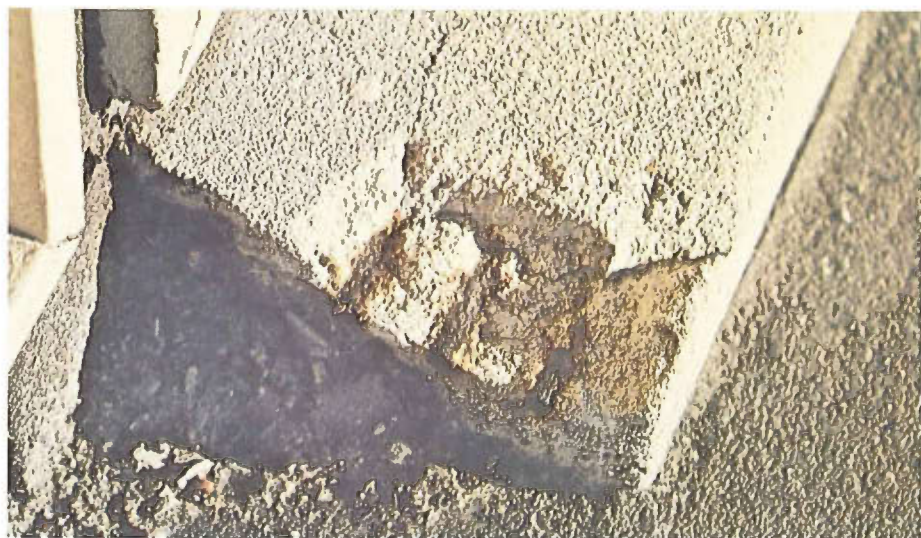
Nærbillede af armering i ende af sølbænk viser tydeligt, at armeringsjern skal omsluttes af beton på alle sider.

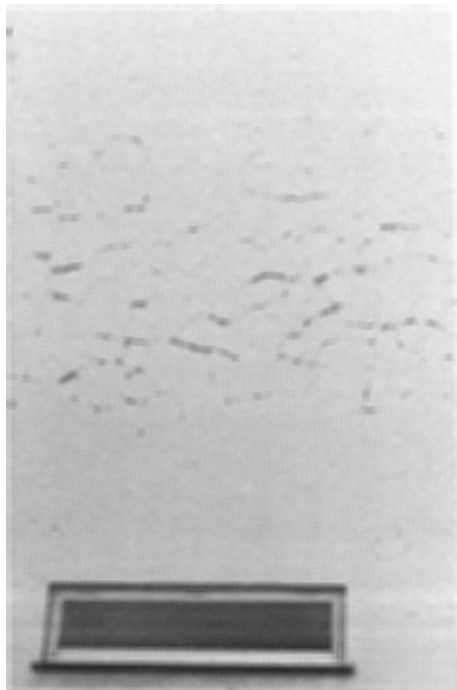
Maling på puds

Mange af de kunststofbaserede malinger synes, trods gode laboratoriemæssigt bestemte vanddampdiffusionsegenskaber, alligevel at bremse temmelig meget for fugtvandringen til at sådanne krakeleringer kan forekomme.

De kan dog også i mange tilfælde skyldes, at malingsfilmen er stærkere end underlaget, som det ofte ses ved pudsede byggerier, hvor pudsbinden er lidt for svag.

Malingsfilmen er derfor tilbøjelig til at krympe og i tilfælde som her at trække pudslaget i stykker. Ved sådanne behandlinger er det nødvendigt med en nøjere kontrol med underlagets beskaffenhed og en omhyggelig udvælgelse af et egnet materiale, dvs. at man må foretage en samlet afbalancering af alle konstruktionens materialer.

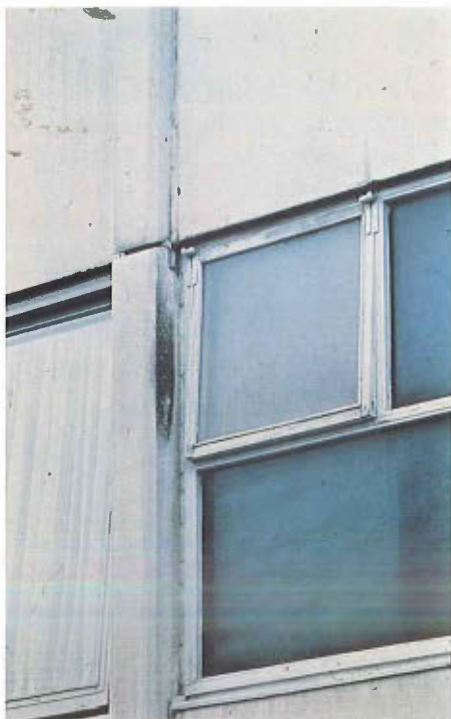
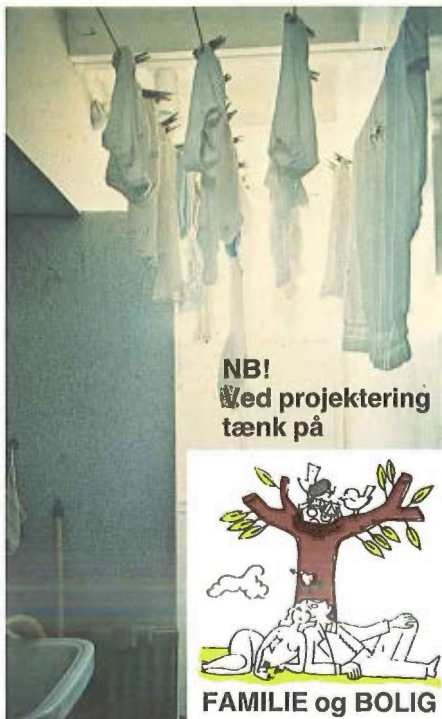
Facadesøjler

I en stor etagebebyggelse var misfarvning af facadesøjler ud for vinduer til bade- og toilettrum mest fremtrædende, hvor lejligheden beboedes af familier med småbørn, idet husmoderen i mangel af bedre muligheder anvendte bade- og toilettrummet til tørring af vasketøj.

I denne lejlighed sparede familien så meget på varmen, at vinduet i badeværelset, hvor der blev tørret børnetøj, kun lejlighedsvis blev lukket op, hvorfor facadesøjlen udenfor blev misfarvet.

Misfarvning af de udvendige facadesøjler ud for badeværelsesvinduer viser, at en vinduesplacering lige op til en facadesøjle forringer vinduesudluftningen samtidig med, at søjlen misfarves på grund af kondensfugt, der danner grobund for alger og samler snavs og støv.

I de tilfælde, hvor beboerne havde forsynet vinduet med en ventilationsanordning – eller en gammeldags trækrude – var der ingen skader.

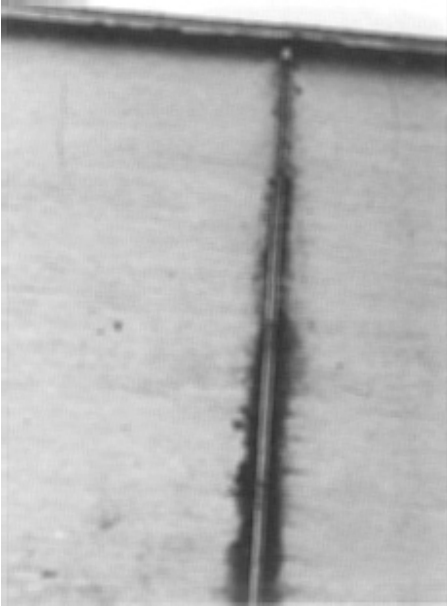
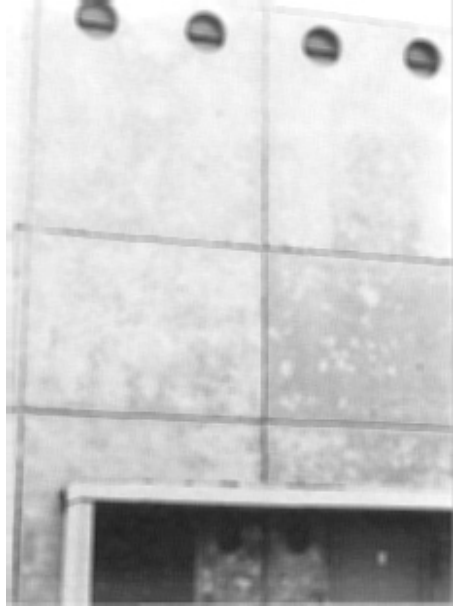
Misfarvning

Utætte nedløb er en hyppig årsag til misfarvninger. Zinknedløb har, specielt i den forurenede industriatmosfære, en begrænset levetid og må derfor vedligeholdes og evt. udskiftes. Følgerne af manglende vedligeholdelse vil ofte være en begyndende nedbrydning af bygningens overflade, enten kemiske (korrosions-), fysiske (frost/tø-betingede afskalninger) eller biologiske angreb (mos- og algevækst).

På billedet ser man i øvrigt, at der forekommer svindrevner i bygningens øverste del, som dels er forårsaget af for store betonoverflader og for ringe betondækning af armeringen.

Følgeskaderne kan ofte være vanskelige at udbedre, medmindre der skrives ind i tide.

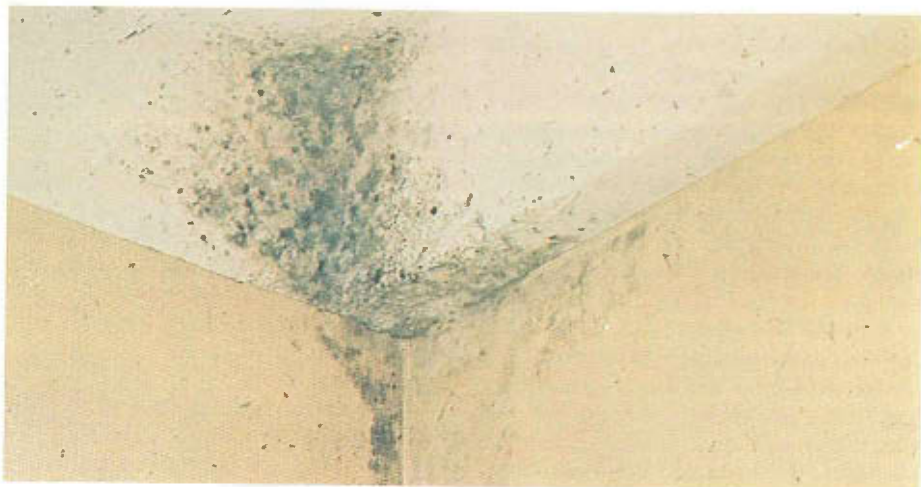
Manglende udluftning – kuldebro

Målinger med termo-hydrograf gennem 14 dage viste, at beboerne i denne lejlighed, i modsætning til naboerne, hvor der ikke var skader, ikke luftede ud, hvilket har medført, at fugtpletten, der ganske vist skyldes byggefejl (se kuldebro på gesimselement) har været konstant gennem længere tid og dermed dannet grobund for alger.

Som det ses, var der fugtigt overalt i lejligheden – ikke mindst på ruderne bag gardinerne, hvor luften i nogen grad var forhindret i at cirkulere. Bemærk at vindueslisten er ved at blive frønnenet.

Instruktion, drifts- og vedligeholdelsesvejledning er påkrævet også for boliger!

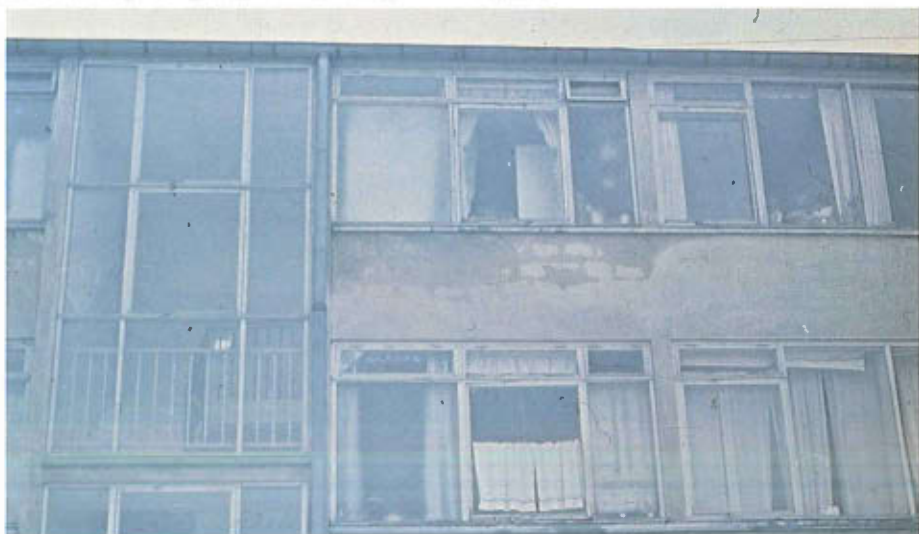
Ingen sålbænk medfører misfarvning af facaden.

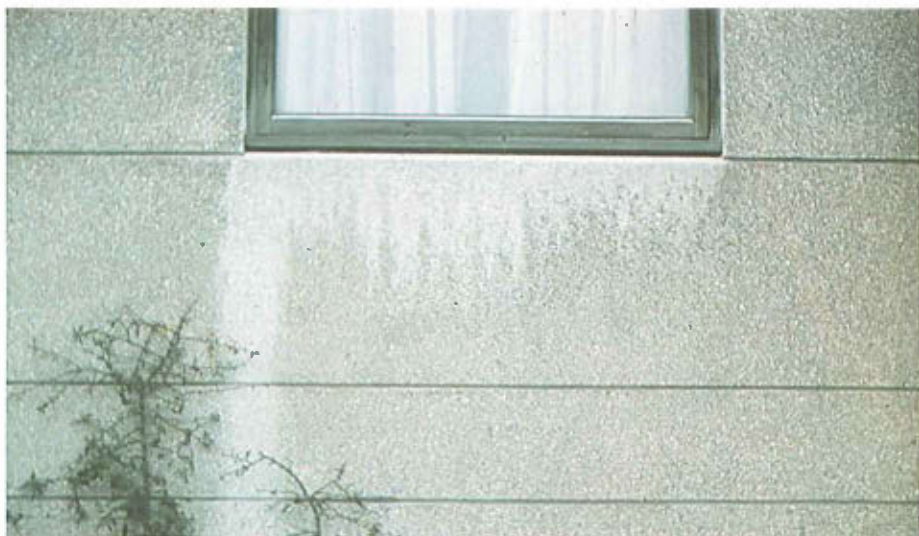
Sålbænk 2

Forkert udført har medført misfarvning (Se iøvrigt Debatserie 6)

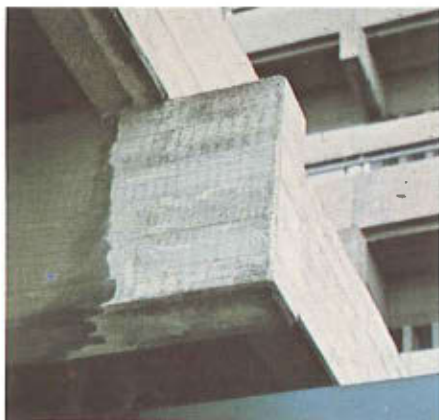
Udkragede betondragere bliver afvasket på en måde, der indgår som et væsentligt led i hele bygningens arkitektur. *fortsættes*

Ved et hurtigt øjekast virker det som fremhævelse af en skyggevirkning, men ved nærmere eftersyn, viser det sig at være en vandbelastning af en udvendig betonstrøber, der er

Den er ikke beskyttet mod vejrliget, f.eks. med en afdækning med rigeligt fremspring og effektiv vandnot.

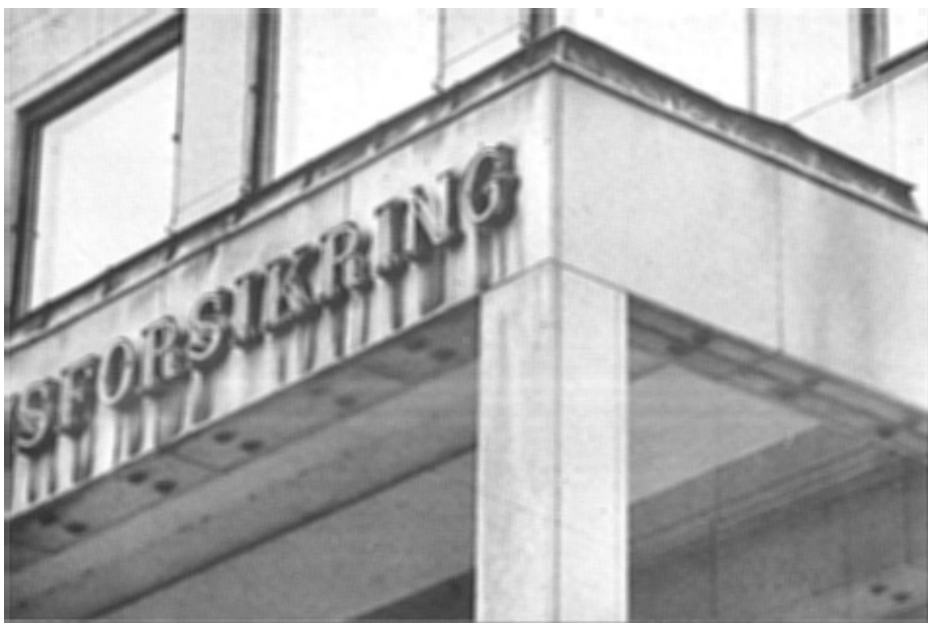
Uønsket dekoration

Anbringelse af skiltning o.lign. på vore bygninger giver ofte anledning til kedelige problemer, specielt når der anvendes kobber og andre metaller til bogstaver og når disse ikke er anbragt i en afstand fra muren. Disse misfarvninger, der opstår omkring sådanne skiltninger, forankrer sig ofte meget langt ind i overfladematerialet og er meget vanskelige at fjerne - i visse tilfælde umulige.

Derfor bør man anvende så stabile materialer til skiltning, som muligt, samt sørge for, at skiltningen anbringes i tilstrækkelig afstand fra overfladen.

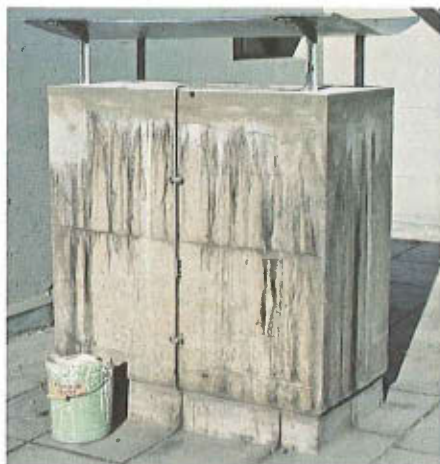
Dækpladen er for lille til at holde drypvand fri af murværket, som skulle have haft sin egen afdækning med fremspring og vand-næse.

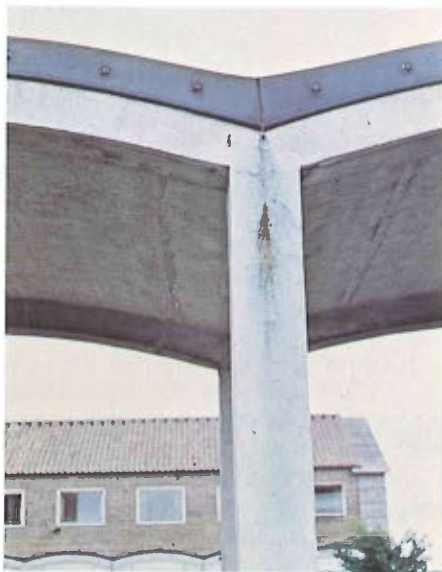
Misfarvning af søjler

Billedet viser kobberrør, der leder kondensvand væk fra mellemrummet mellem kobbertag og betondæk.

Dette »kobbervand« misfarver muren og angriber armeringsjernene.

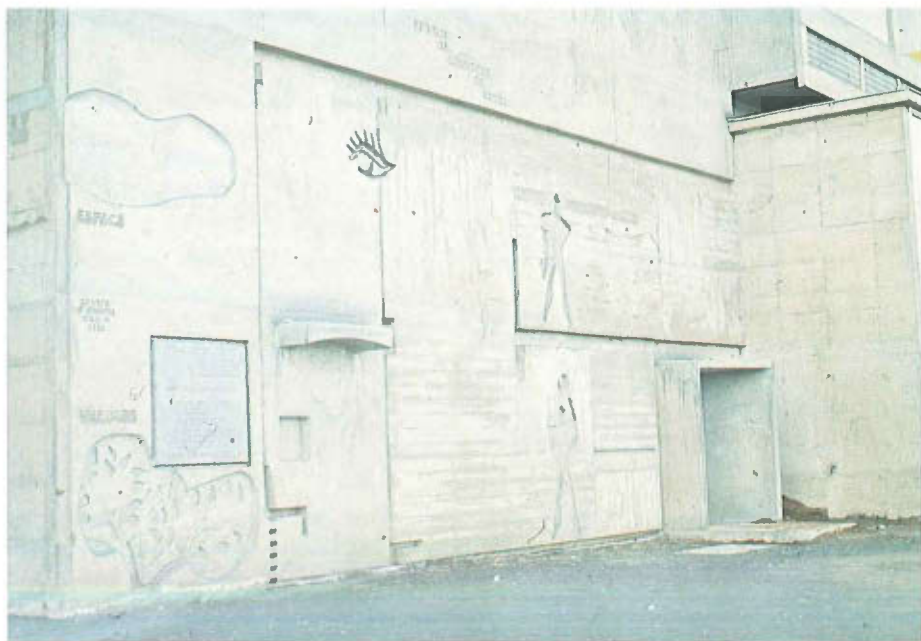
Mislykket dekoration Misfarvning

Allerede 2 år efter opførelsen havde støbningens grove karakter medført misfarvninger

Forsøget på at forskønne en stor betonflade er faldet uheldigt ud, fordi støbefladerne er for grove i forhold til reliefvirkningen.

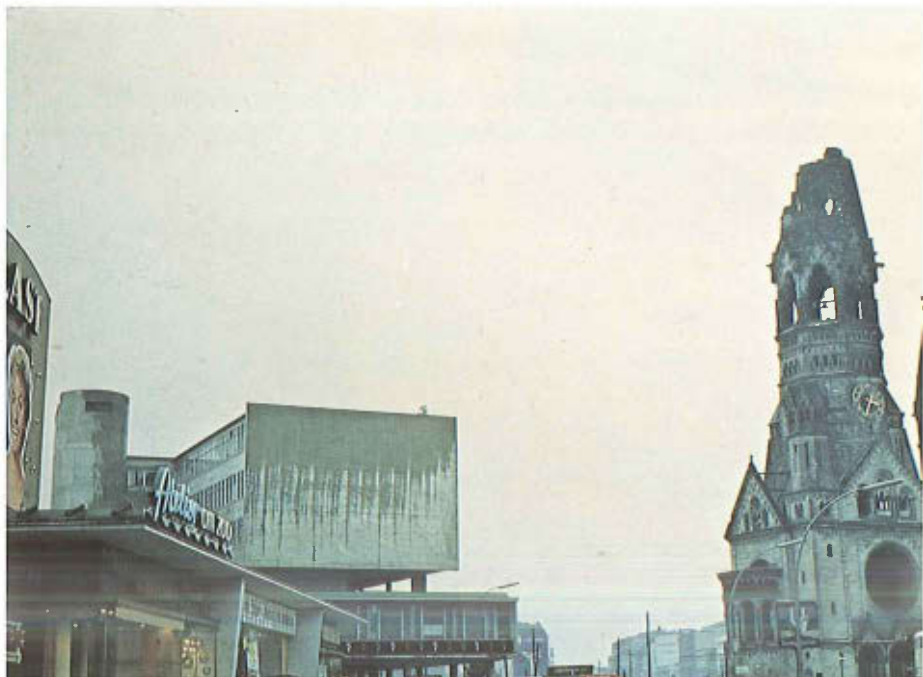
Misfarvning

Betonbygningen overfor (i folkemunde kaldet »Bikinibygningen« på grund af den todelte udformning), fotograferet 2 år efter opførelsen, viser en udsmykning på gavlen, der ikke fra de projekterende har været tilstræbt.

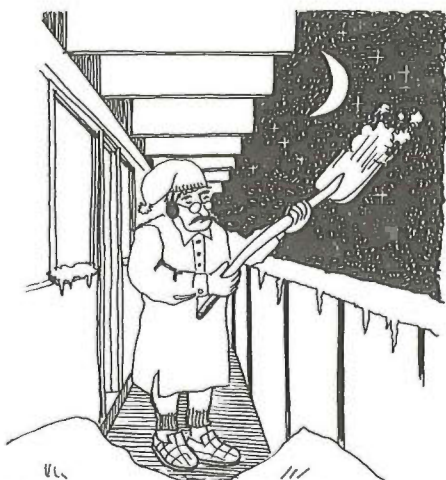
Nattens gerning, sne fra 14. etage

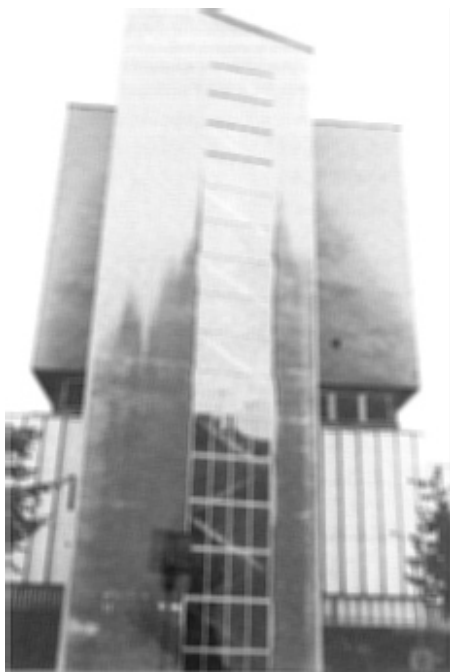
Vejrligets mønster

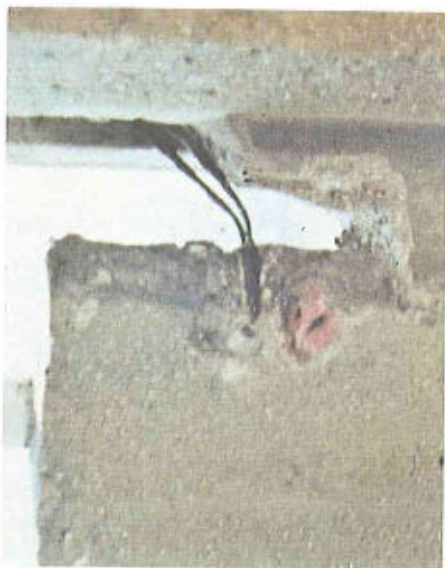
Bøjlearmering frihugget i fuge mellem brystning og søjle. Bøjlen er voldsomt angrebet af rust.

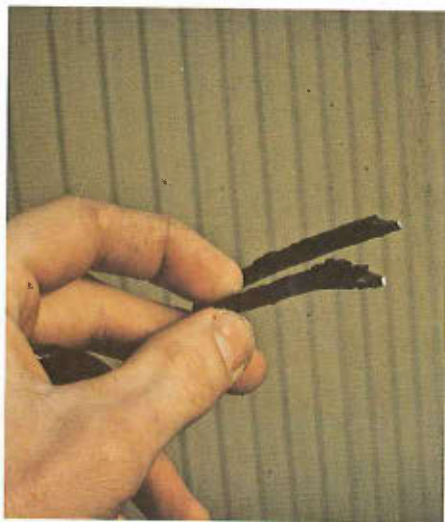
Samlingen mellem bøjle og brystning var udført som vist på nedenstående tegning.

Skaderne på samlingen imellem brystning og søjle kunne ses som revner igennem udstøbningen, afskalling af udstøbningen og manglende sammenhæng mellem udstøbning og søjle. Ved størstedelen af disse skader kunne brystningen rokkes ved samlingen.

Skaderne på samlingen skyldes primært to forhold. For det første er udstøbningsmørtelen meget porøs med deraf følgende ringe styrke, sårbarhed overfor frost og dårlig armeringsbeskyttelse. Mørtelens ringe kvalitet skyldes de meget snævre udstøbningsforhold, som har nødvendiggjort anvendelse af en meget vandrig mørtel, der efter afbinding bliver porøs.

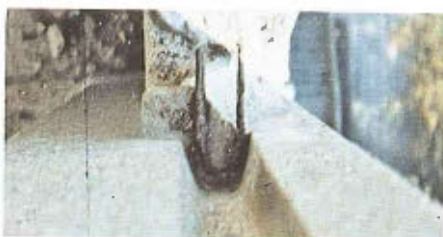
Søjle med frihugget not

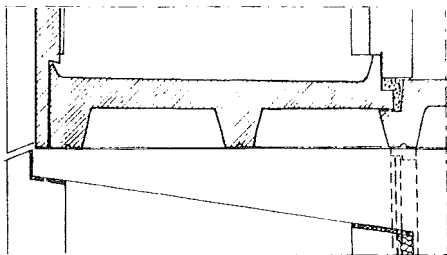
På konsoller og pladeender forekom udbredte skalninger og revner, som vist på billedet. Skaderne er opstået fordi samlingen mellem plader og konsol har en uheldig udformning.

Der er ved udformning af tegningerne ikke taget tilstrækkeligt hensyn til de temperaturdifferensbevægelser, som nødvendigvis må fremkomme mellem de udvendige altanplader og den indvendige huskerne, hvortil konsollerne er fastholdt.

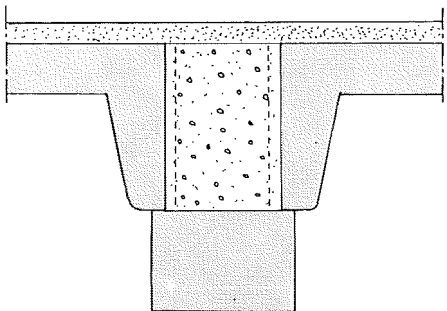
Differensbevægelserne har delvis givet anledning til afskalninger og revner i betonen omkring den vandrette knasfuge ved pladevederlag som følge af friktionskræfter, og dels medført revnedannelser i det lodrette støbeskel imellem konsol og plade.

De sidstnævnte revnedannelser har forplantet sig op igennem pudslaget og herved givet rige muligheder for, at vand på altan-

oversiden kunne løbe ned i samlingen. Om vinteren, hvor revnerne var store som følge af altanpladernes temperaturforkortelser, har vandindtrængningen givet frostska-der.

Anvendelse af tøsalt på altangangene har forstærket skaderne.

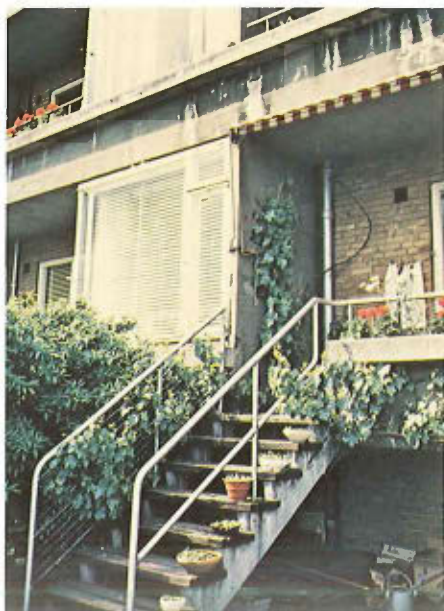
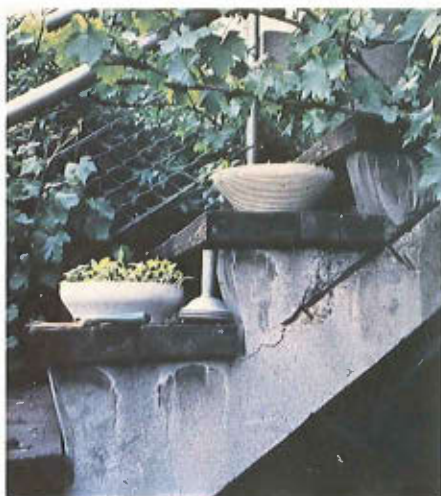
Trapper og altanbrystninger 2

I en større ca. 40 år gammel boligbebyggelse viste der sig allerede få år efter opførelsen byggeskader, som vist på efterfølgende 2 fotos, der er optaget for ca. 30 år siden.

Misfarvninger på grund af vandskader prægede meget hurtigt facaden. Der er her, som under så mange andre forhold, anledning til at stille spørgsmålet, om bygninger ikke bør ældes med værdighed – og i alle tilfælde ikke pletvis.

Årsagen til misfarvningerne, der hurtigt udviklede sig til byggeskader, var at finde i tegningsgrundlaget. Den kendsgerning, at der ikke var taget hensyn til, at vand og fugt skader bygninger mere end noget andet, var ikke taget med i betragtningerne.

Efter 15 års forløb måtte jernbetontrapperne udskiftes, idet der var fare for sammenstyrtning, da armeringen var rustet væk. Erstatningstrapper af uimprægneret træ blev opsat. Disse måtte efter få år til stadighed repareres.

Med de ovennævnte reparationer er der sandsynligvis sikret forholdsvis holdbare altanplader. Den gamle beton er overalt dækket af ny stærk og tæt beton eller puds, som i høj grad hindrer vandindtrængning. Specielt er pudslaget ved altanoversiderne meget tæt. Pudslaget er desuden som følge af fiberarmeringen i stand til at optage forholdsvis store bevægelser uden at revne.

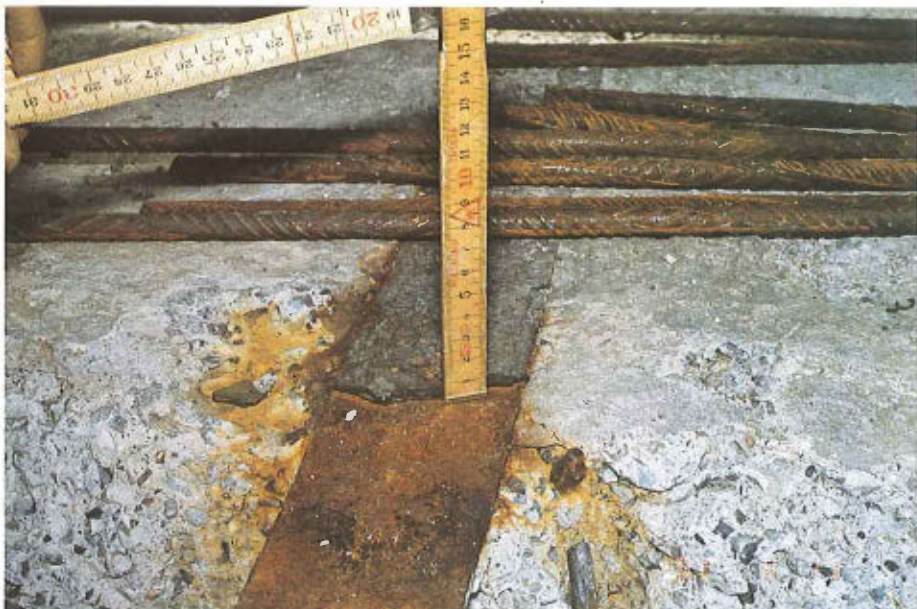
Herunder ses et bærende frihugget udliggerjern i altan.

For at sikre altanerne tilstrækkelig bæreevne blev der udført en ekstra understøtning af altanpladen nær forsiden. Understøtningen består af en langsgående stålbjælke, som bæres af 2 stålsøjler, der er placeret ved de tilstødende karnapvægge. Søjlerne er placeret over hinanden, således at søjlelasterne føres ned til punktfundamenter under de nederste altaner. Søjlerne dækkes ind af et nyudført varmeisoleringslag og en facadebeklædning, som monteres på den udvendige side af karnapperne. Denne inddækning sikrer søjlerne en forholdsvis konstant temperatur. Herved hindres, at altanerne får påført uheldige kræfter fra søjlerne som følge af temperaturbevægelser.

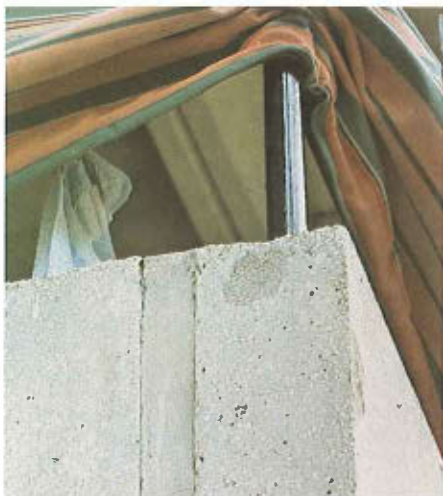
Billede 1 viser, hvordan samlingerne mellem forside og altan-endside er lukket med hvid cement, således at fugen mellem de færdigstøbte elementer, som altanen er opsat af, er lukket.

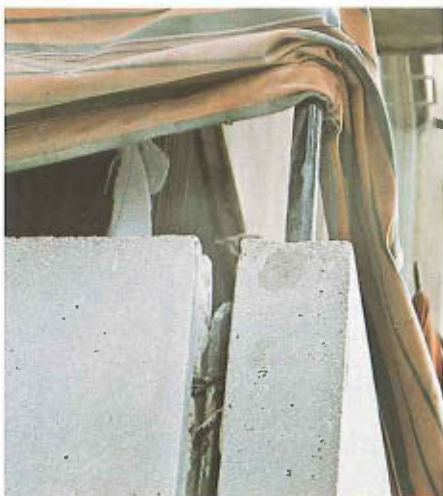
Billede 2 viser samlingen, efter at fugematerialet er hugget ud. Der er foroven og forneden i hvert element, som det ses på billedet, bøjler i endestykket og bøjler i forsiden. Disse bøjler er låst sammen med et stykke lodret rundjern som en slags »stok«, der er ført ned igennem bøjlerne, hvorved forsiden er låst til endsiden.

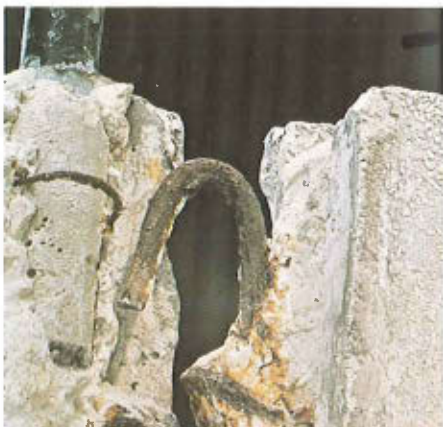
Billede 3 viser et eksempel, hvor den lodrette rundjernssikring kun har fået fat i altanforsiden og ikke, som forudsat på tegnings- og beskrivelsesmateriale i altansiden.

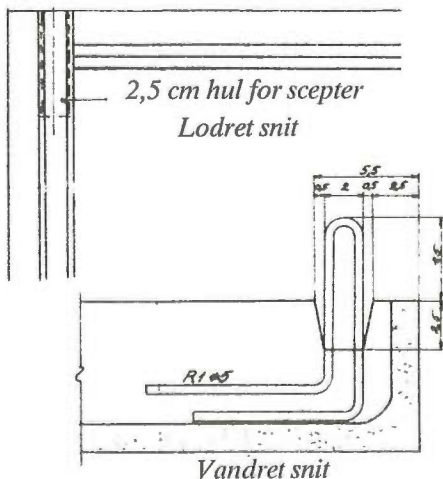
Der er her tale om en fejl under opstillingsarbejdet. Måske er der fremkommet en skævhed, der har gjort det umuligt eller vanskeligt, at låsejernet kunne klare låsnin-gerne i begge elementer. Som det særligt kan ses på detailbilledet, har man klaret dette ved at klippe den ene af bøjlerne over, således at der ikke er tale om en låsning. Dette er i sig selv en helt uansvarlig handling, når man ret betænker hvilke ulykker, det kunne have medført ved en nedstyrtning.

Foroven ses enden af sceptret. Dette er i øvrigt også angivet på tegningen mellem billederne på forrige side.

Det må også fastslås, at det er vigtigt, at der ikke kommer vand til jern i beton. Dette er især muligt i tilfælde som dette, hvor der mellem to færdigfabrikerede elementer er lavet en tilstøbning, der er udsat for almindelig revnedannelse på grund af vejrliget og sætninger i byggeriet. *Sådanne tilstøbninger bør lejlighedsvis kontrolleres. Dette henhører under almindelig vedligeholdelsesarbejde, der også er nødvendigt for element- og montagebyggeri.*

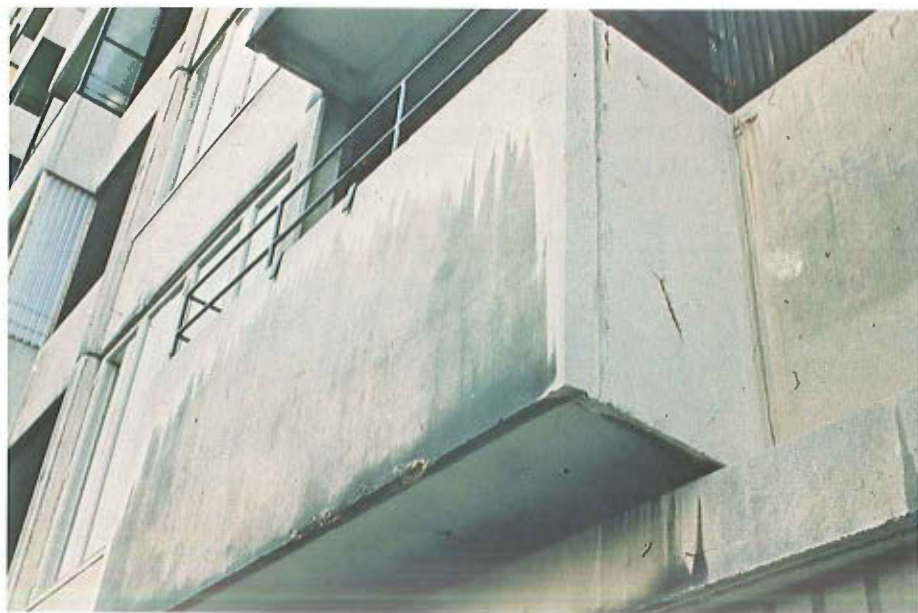
Rustskader

På billedet ses hvordan en større bygnings mange altaner på grund af forkert støbetechnik – herunder utilstrækkeligt dæklag over armeringsjern – har kraftige rustskader.

I henhold til betonnormen DS 411/1973 skal dæklaget være mindst 20 mm, hvortil må lægges tolerance under udførelsen. Da elementernes nederste betonskal kun udgør 45 mm og der er 2×6 mm armering, har dette misforhold medført, at armeringen i løbet af få år rustede med revnedannelse og afskalning af betonen til følge.

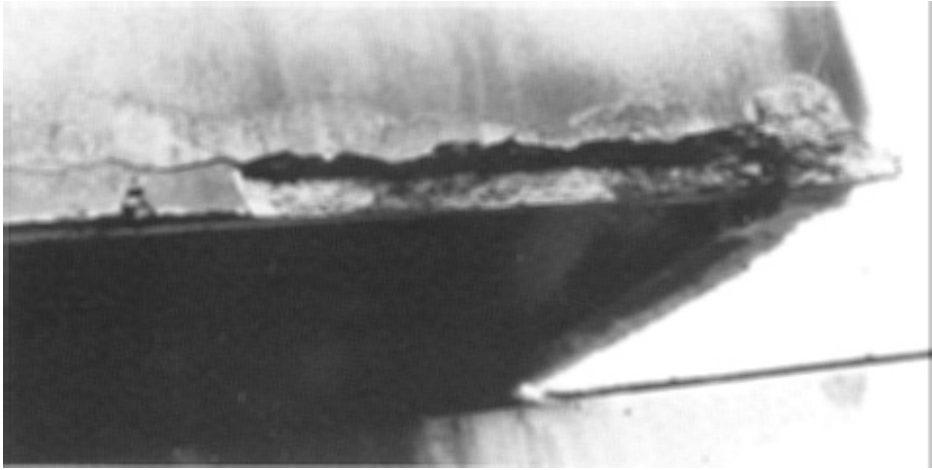
Misfarvningen på altanbrystningernes forside skyldes, at snavs fra luften kun afrenses, hvor vandkoncentrationen er rigelig over hele fladen. Den aller første del af en regnbyge – efter længere tids tørke – er mest forurenet. I forurenede luft kan den svovlsure regn i høj grad påvirke facaderne udseende. Porøs og dårligt støbt beton er mest modtagelig for skader og misfarvninger. Snavs samler sig på uvaskede dele, især i stærkt trafikerede områder. Man kan ofte konstatere dette under udsmykninger og fremspring.

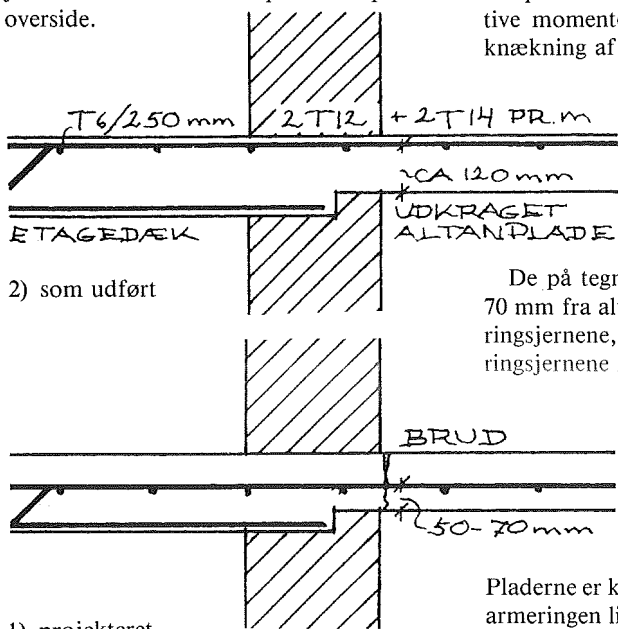
2) som udført

Åbningen mellem altanbrystningen og muren var et tydeligt tegn på, at der var noget galt med konstruktionen. Det viste sig, at der var tale om en begyndende knækning af altanpladen. For samtlige altaners vedkommende var denne udført som 15 cm tykke udkragede jernbetonplader med det deraf følgende negative moment over understøtningerne. Det vil sige, at armeringsjernet skulle have været placeret i pladens overside.

Med hjælp fra SBI, der med jerndektorer foretog målinger af samtlige altaner, blev det konstateret, at en væsentlig del af disse ikke var udført i overensstemmelse med arbejdstegningerne. De tilsynsførende på stedet har ikke været tilstrækkeligt opmærksomme herpå. Armeringsjernene er således ikke som forudsat anbragt i pladens overside, men nærmere undersiden, hvorved pladen ikke har kunnet optage de negative momenter, således at en begyndende knækning af altanpladen var i gang.

De på tegningen viste afstande på 50 til 70 mm fra altanpladens underside til armeringsjernene, angiver altaner, hvor armeringsjernene lå forkert.

Fejlen blev afhjulpet ved simpel understøtning med u-jernbjælke ved altanens kant samt stålsøjler.

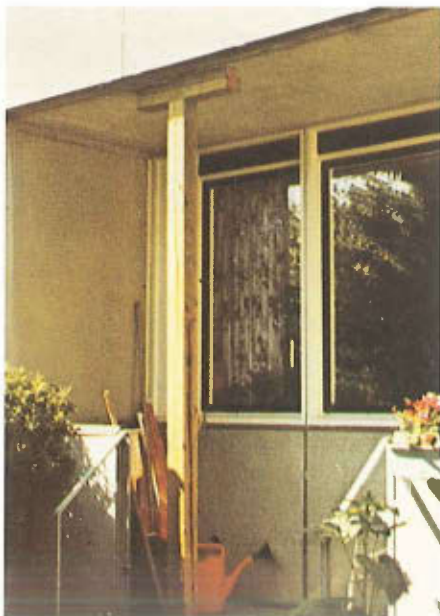
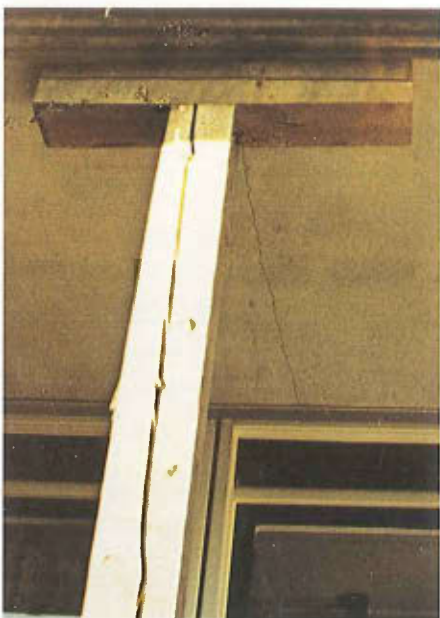
Den viste altan – en af 600 i samme bebyggelse – fik pludselig så store nedbøjninger og revner i undersiden, at ejendommens ejer, som er en boligforening, fandt det nødvendigt at foretage en øjeblikkelig afstivning. En sagkyndig blev tilkaldt. Det viste sig, at armeringen i altanpladen er placeret forkert. Altanpladen, der er produceret som et element, understøttes ved enderne – en såkaldt simpel understøtning – og skal derfor have armeringen placeret ved undersiden. Armeringen er imidlertid placeret højt oppe i pladen. Der er på elementtegningen vist et armeringsdæklag på 2 cm målt fra undersiden. På den skaderamte altan er dæklaget ca. 7 cm. Dette betyder, at den tilladelige nyttelast ikke som beregnet overholder det dengang gældende krav på 400 kg pr. kvadratmeter. Altanpladen kan overhovedet ikke optage nyttelast, og den kan således ikke anvendes til sit formål.

Fundet af den skaderamte altan medførte, at opmærksomheden blev henledt på bebyggelsens øvrige 600 altaner, som er konstrueret på samme måde. Flere af altanerne har tydelige nedbøjninger og revner i undersiden.

Måleresultaterne viser, at næsten alle altaner har armeringen placeret således, at normens bæreevnekrav ikke er opfyldt. Der er dog næppe nogen umiddelbar personfare. Dels vil brud i jernbetonpladen udvikle sig sejt og langsomt, og dels vil pladen efter få centimeters nedbøjning også blive understøttet af den lette facade, hvorpå bruddet sandsynligvis vil gå i stå.

De store altannedbøjninger forringer i høj grad husenes udseende, ligesom altanpladens holdbarhed også forringes af de betydelige revner i undersiden. Altanpladerne kan forstærkes ved at spænde en stålbjælke på undersiden af pladerne. Denne fastgøres med bolte op igennem altanpladen nær de to vederlagsender. Stålbjælken vil i høj grad løfte altanpladen op, således at denne kun vil få forholdsvis små nedbøjninger.

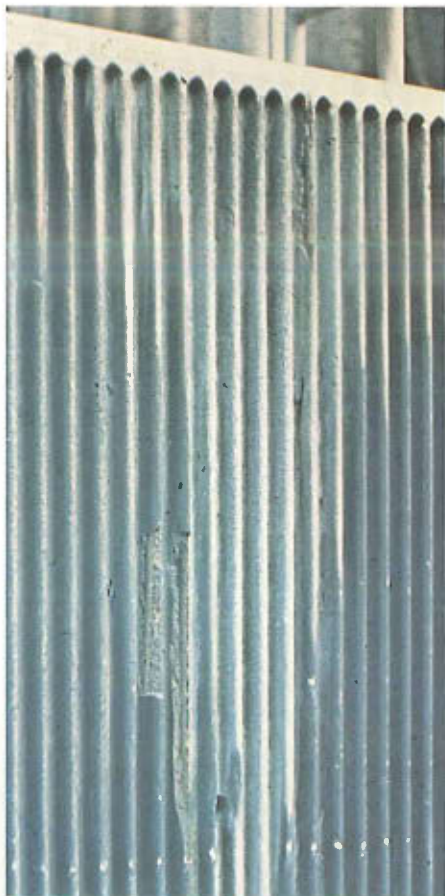
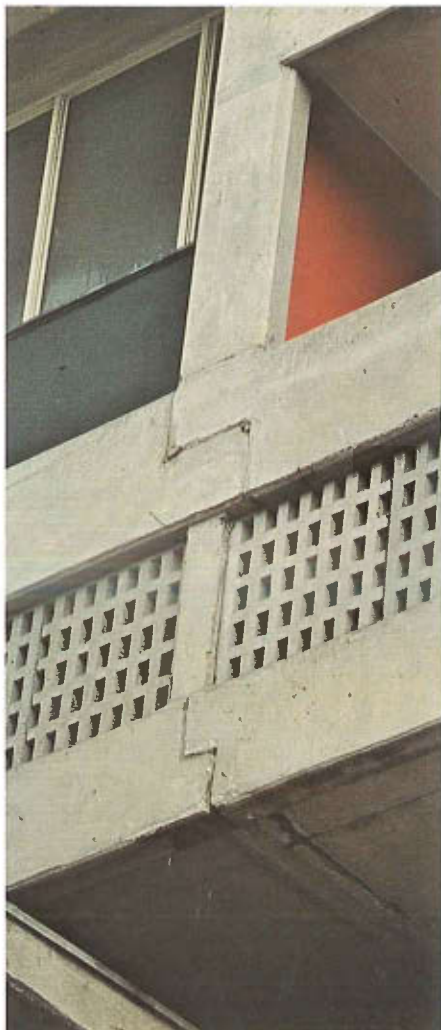
Altandæk

Armeringsjernene i altanbrystningerne lå for nær overfladen, udsatte for fugtighed, og den dermed følgende rustdannelse har ført til afskalning af betonoverfladen.

Begyndende rustangreb i den bærende konstruktion på grund af dårligt betonarbejde. Armeringsjernet er ubeskyttet.

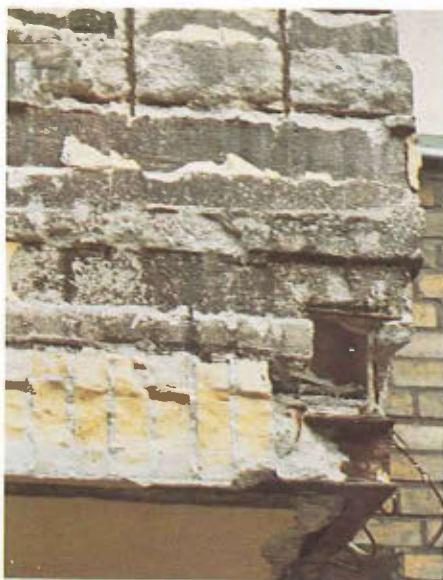
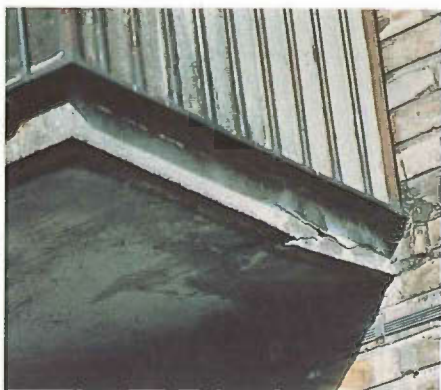
Altaner med udliggerjern 1

Ved en overfladisk besigtigelse af altanerne på dette hus kunne der ikke observeres tegn på alvorlige skader.

Enkelte bærende udliggere blev frihugget, og det viste sig, at disse altaner med udliggerjern var angrebet af rust. Rustangrebene var så fremtrædende, at altanerne ikke havde den fornødne bæreevne. Der var på den anden side ikke tegn på, at der ved normalt brug af altanerne skulle være fare for nedstyrtning.

Nedhugningen gav anledning til uhyggelige opdagelser. Flere altaner var så hårdt angrebne af rust, at man undrede sig over, at de ikke forlængst var faldet ned blot ved belastningen af deres egen vægt.

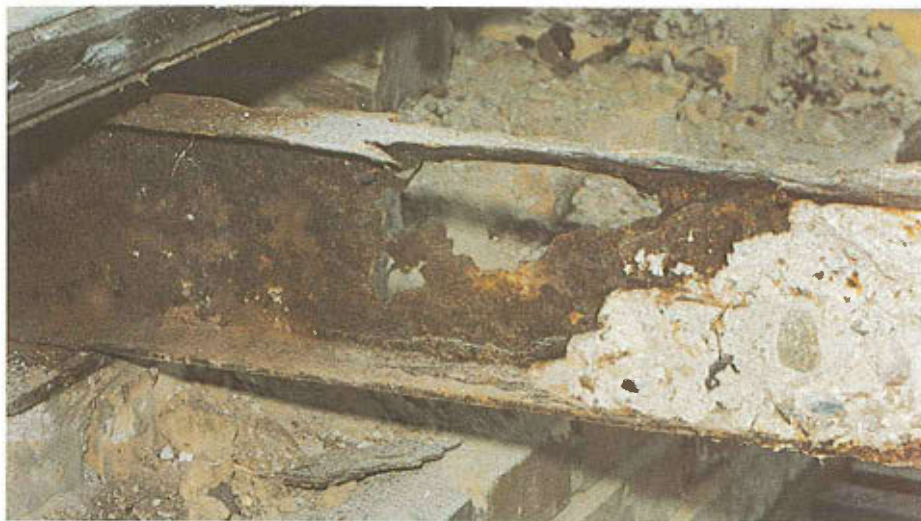
Altaner med udliggerjern 3

Oftentimes kan skader opdages ved simple visuelle inspektioner. Revner i facademur og/eller i selve altanpladen ved udliggerjernene kan afsløre rustangreb.

Udliggerjernene bør altid hugges fri og inspiceres i zonen, hvor de går fra facade-murværket og ud i altanpladernes beton. Der er to gode grunde til at undersøge udliggerjernene i netop denne zone. Dels er det ofte her udliggerjernene er mest skadede, og dels er de på dette sted hårdest belastede.

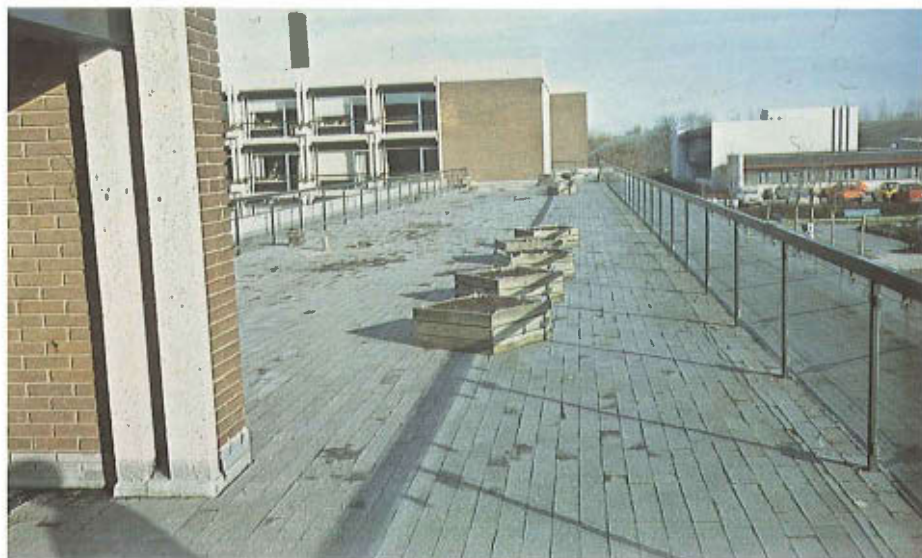
Tagterrasse 1

*Utæt fugtmembran*

Temperaturbestemte bevægelser i beton-byggeriets tagkonstruktioner kan give

utætheder i bitumen-membraner, især ved inddækninger til søjler, murværk, tagafløb
fortsættes

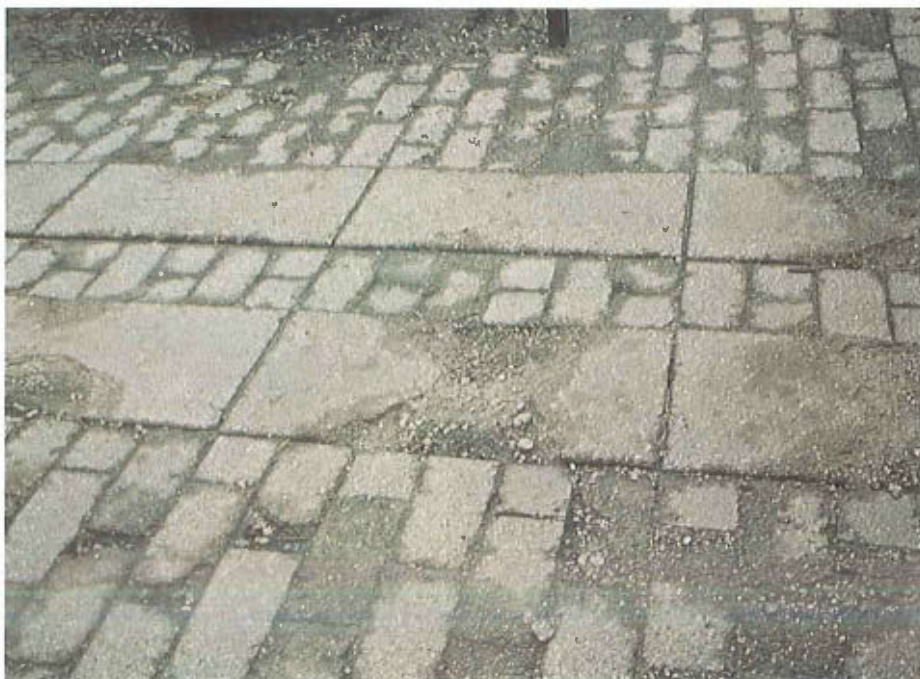
Fliser dårlig støbning

Fliser og belægningssten var så dårlige efter få års brug, at det tydeligt fremgik, at støbningen ikke var udført under kontrol og ikke i det rigtige blandingsforhold. Fliserne blev leveret af en virksomhed, der ikke var omfattet af betonvarekontrollen, der er oprettet af stadsingeniørforeningen og fabrikantforeningen for betonvarer. Betonvarekontrollen, som har virket ca. 40 år, har gennem sit landsomfattende arbejde på de virksomheder, som er tilsluttet kontrolordningen, betydet en væsentlig bedre betonkvalitet og en sikkerhed for købere af betonvarer med betonvarekontrollens mærke som garanti for kvalitet.

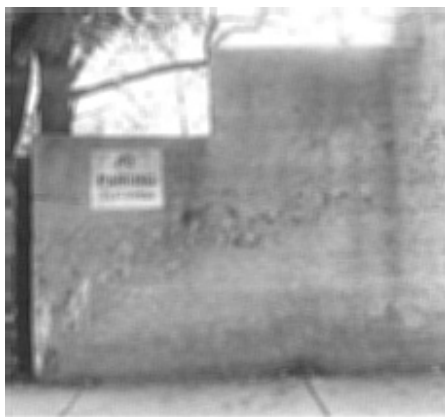
Vandgennemstrømningen viser terrænets hældning

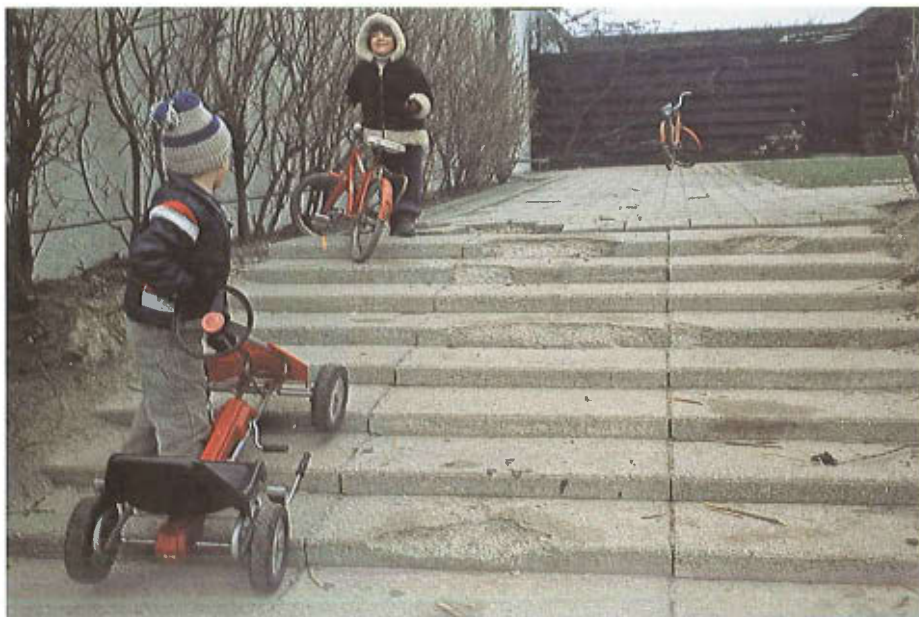
Udvendige trapper 1

Trappen er støbt i et forkert blandingsforhold. Betonen kunne ikke holde. Da det drejer sig om en bebyggelse på over 2000 rækkeuse, er problemet stort.

Af samtaler med folk på stedet fremgik det, at der blev saltet ret meget efter snefald og med almindeligt salt (køkkensalt) natriumklorid. Man kan ikke se bort fra, at tøsalte har fremmet ødelæggelserne.

Saltning medfører voldsomme temperatursænkninger i den øverste del af trappestenene, som hovedsageligt må bidrage med den for saltningen nødvendige smeltevarme. De voldsomme temperatursænkninger medfører, at det frysende vand ikke får tid til at vandre til ikke vandfyldte porer. Ved frysningen opstår derfor et betydeligt tryk, som kan sprænge betonen.

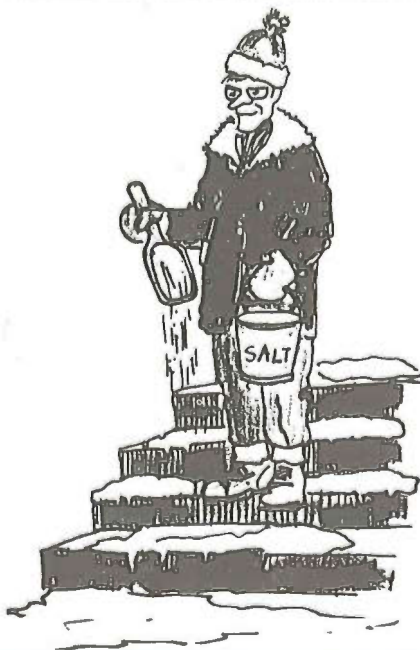
Udvendige trapper 2

Ved langvarig saltning trænger der salt ned i trappestenene. Saltkoncentrationen vil være størst i den øverste del og aftage nedefter. Den øverste og den nederste del af trappestenene vil fryse først. Den øverste del har det største varmetab (smeltevarme og udstråling), og den nederste del har den laveste saltkoncentration. Når den mellemste del af betonen fryser vil der kunne opstå betydelige tryk, fordi det frysende vand, hverken kan vandre op eller ned som følge af de tidlige isdannelser. De store tryk kan medføre, at betydelige flager sprænger af.

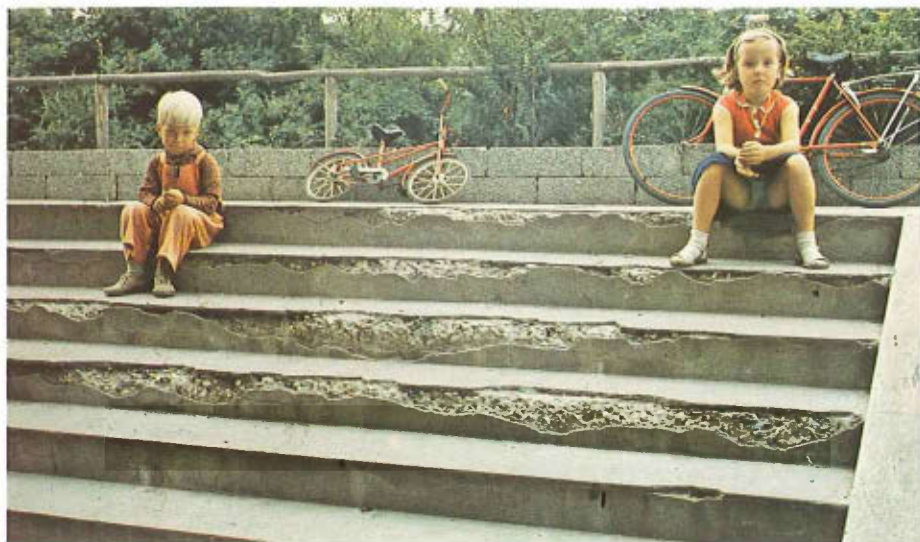
Udvendige trapper 3

I en etagehusbebyggelse på 30 opgange kom trapperne til indgangspartierne, der lå under terræn, i løbet af 4 år til at se ud som på billedet.

Trinforkanterne var revnede, og det viste sig, at kun pudslaget var udført i et antageligt blandingsforhold. Betonen var yderst

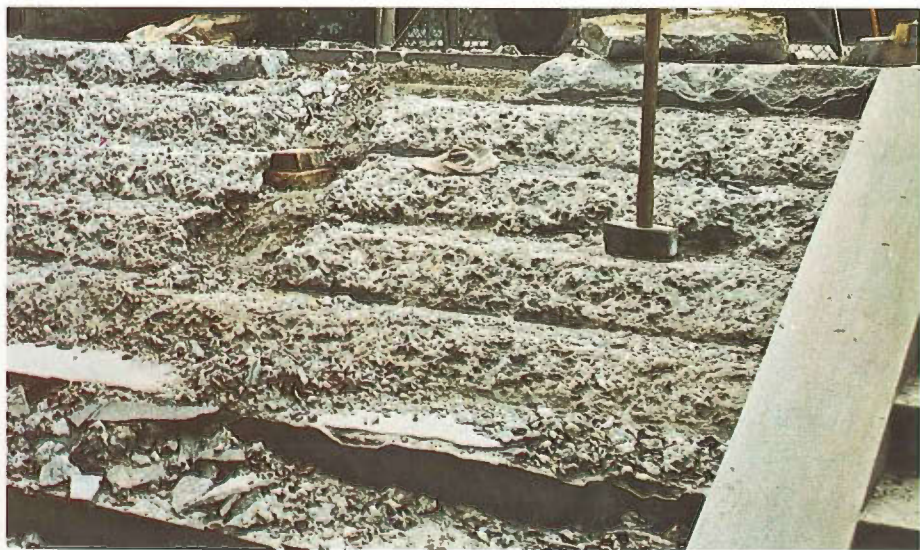
Udvendige trapper 4

Dårlig beton - »Rotteangreb«.

Samtidig med ophugningen fik man på denne måde forklaringen på en særlig stor revne på dette sted. Denne revne havde man gennem årene forsøgt at reparere, men altid uden varigt resultat.

Reparationsarbejdet af de mange nedgange blev påbegyndt med et mindre antal pr. år afhængigt af det pågældende boligselskabs økonomi. Det var ingen vanskelig opgave

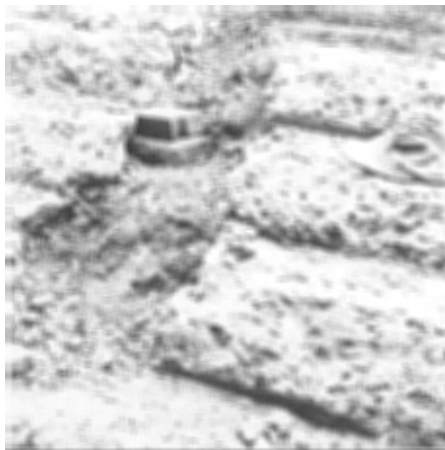
med en mukkert at hugge trappen op. Betonens styrke var lille og betonlaget tyndt.

I midten af trappen var betonens tykkelse kun nogle få centimeter, idet mursten m.m., der under udførelsen havde været brugt til bestemmelse af trappens højder, ikke var fjernet.

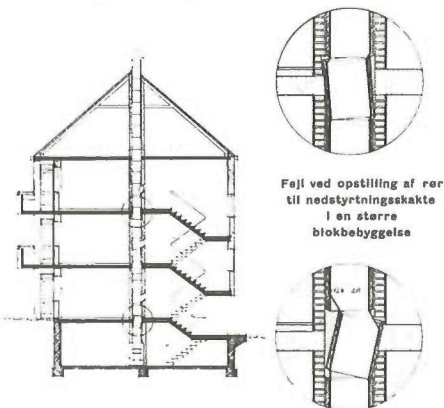
Fejl ved opstilling af rør til nedstyrtningssskakte i en større blokbebyggelse

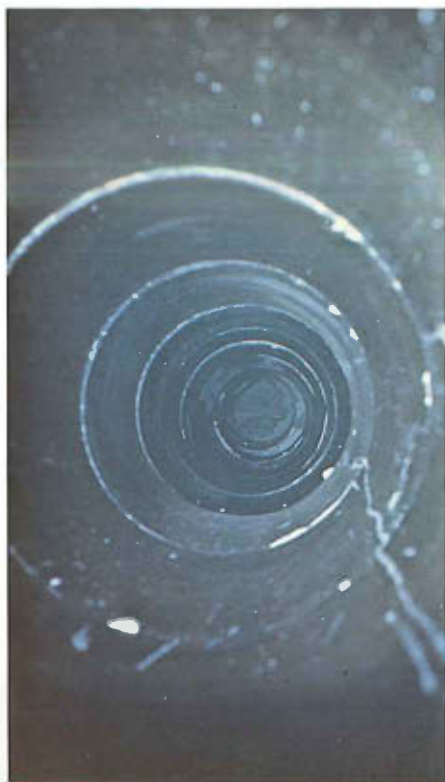
Tegningen viser en fejl, der blev konstateret i en større blokbebyggelse ved opsætning af nedstyrtningssskakte til køkkenaffald. I etageadskillelsen mellem kælder og stue var skaktrøret støbt skævt fast, således at der fremkom en sideverts forskydning på 12 cm, hvorved skaktrørets indvendige diameter, der normalt er 40 cm, indskrænktes til 28 cm's fri åbning. Resten af rørene var dårligt opsat. De enkelte rør »centrerede« ikke.

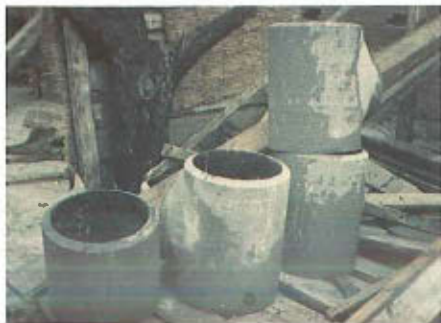
De anvendte skaktrør havde denne skrå samling, der ikke letter en nøjagtig centreret opstilling. Det bemærkes, at rørene på billedet står omvendt, idet samlingerne ved opsætningen skal have fald indefter. De på tegningen viste eksempler, der findes i handelen, er nemmere at opstille nøjagtigt.
