BYGGEFEJLREGISTRET 7

Supplerende viden, tegninger og billeder bedes venligst sendt til: **DEBATOPLÆG**
BYGGEFEJLREGISTRET / stadsarkitekt Borge T. Lorentzen, Rødovre.

Eksempelsamling til debat

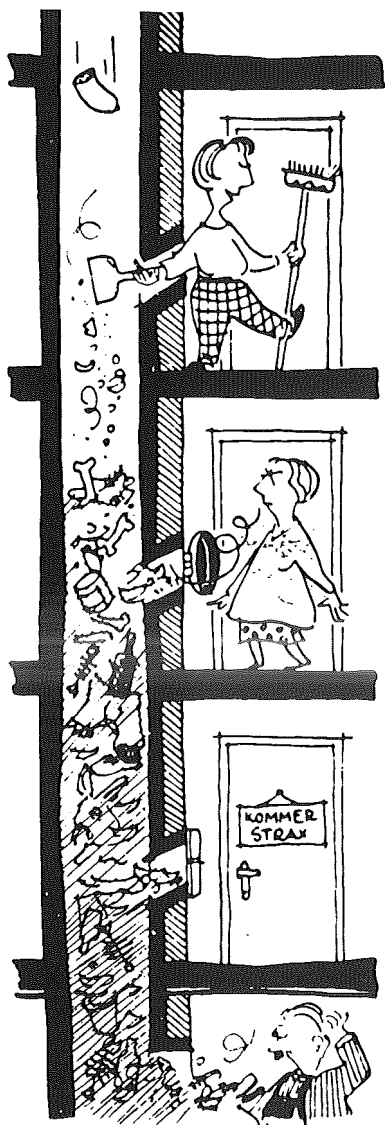
SNIT I NEDSTYRTNINGSSKAKT
Baggårdens uhumske skraldespand er indbygget i den moderne ejendom, fordi beboerne ikke lærer at bruge skakten ordentligt.

Hvad der kan samle sig på disse afsatser af køkkenaffald under forrådnelse, samt hvor let pakkerne med køkkenaffald ville være blevet slået i stykker på fremspringet, kan man levende forestille sig, selv om husmødrene ikke bærer sig ad som vist på arkitekt Jørgen Hartmann Petersen's tegning i »Politiken«.

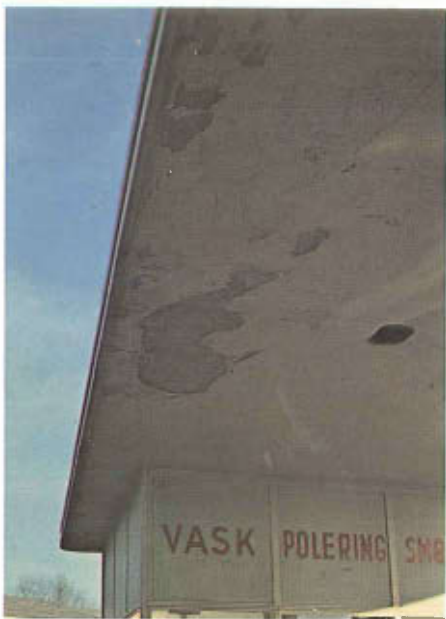
Utæt skærmtag over benzintank

På undersiden af skærmtaget ses kraftige forvittringer og afskalninger af pudslaget, der er armeret med strækmetal, ophængt under betonpladen. Skaderne skyldes utæthed langs den lodretstående betonkant, der begrænser taget.

Det ses tydeligt, at ødelæggelserne er størst nærmest yderkant.

Nærbillede af ødelæggelserne med revner, der viser, at hele pudslaget er ved at løsne sig fra underlaget. Et sted er der også hul i underlaget. En nærmere undersøgelse viste, at strækmetallet var godt på vej til at ruste op.

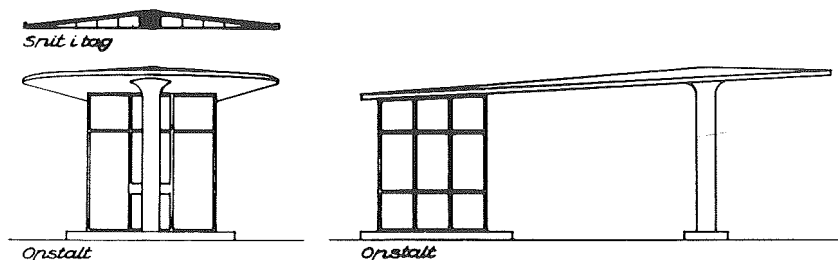
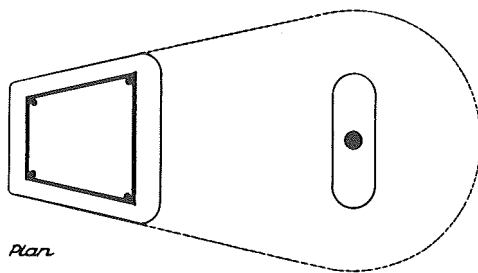
Detaille nr.1.

Tegningen af skærmtaget viser konstruktionen med snit i taget.

Det ses, at taget er dækket med tagpap, og på detaljen mærket FORKERT ses, at den lodretstående jernbetonkant er utilstrækkeligt afdækket.

Højden må ikke gerne være under 15-20 cm selv på et mindre tag, helst større. Overkanten bør have stærkt fald mod tagfladen.

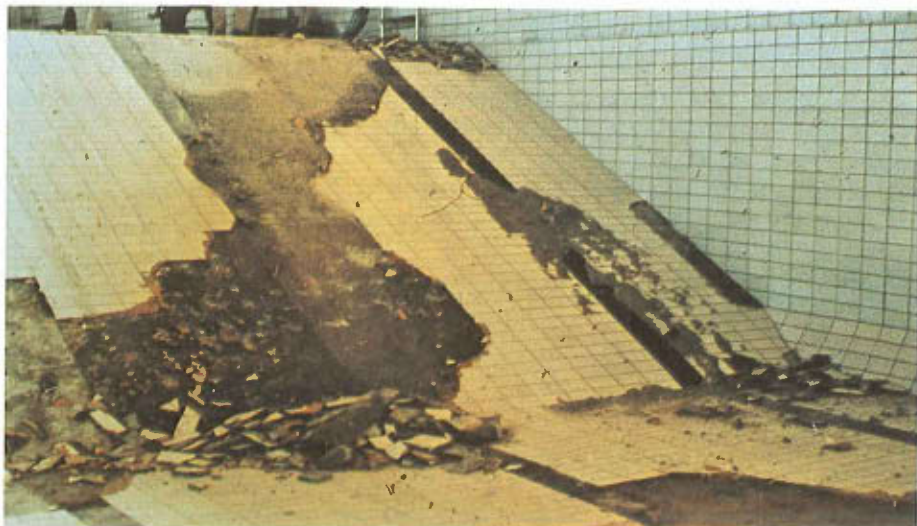
Billedet viser den lave og den dybe del af svømmebassinet. Ved overgangen mellem lavt og dybt bassin ses tydeligt en kraftig fuge, der er udfyldt med en gummiagtig masse, der ikke har været tæt – i hvert fald

ikke efter bassinet er blevet tømt. På den skrå flade faldt fliserne af af sig selv.

Til venstre ses den gamle fuge, hvor fliserne er skudt op.

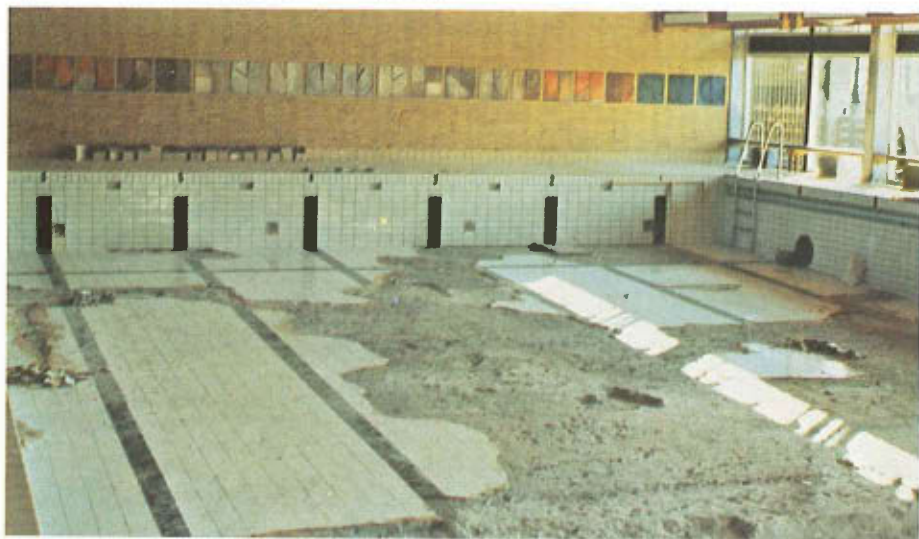
I en svømmehal, opført som vinterarbejde, havde man ikke i en frostperiode beskyttet bassinet mod frost, hvorved der var opstået ret kraftige frostskeer og revner i betonen. Disse revner var forsøgt repareret inden fliserne blev opsat og lagt.

Under energikrisen, adskillige år efter svømmehallens indvielse, blev vandet tømt ud af bassinet, dels af sparehensyn og dels for at rense fliserne for kalkaflejringer. Tømningen skete i en vinterperiode med ret store frostgrader. Der blev lukket for varmen, og dette medførte stor temperaturforskel i bygningsdelene – betonvægge, bund, fliser og murværk. Denne kraftige og hurtige afkøling sammenholdt med høj grundvandstand og dermed vandtryk gennem de dårligt reparerede revner i betonen medførte, at fliserne blev sprængt af på store arealer på bassinbund, og på den skrå overgang mellem dybt og lavt bassin.

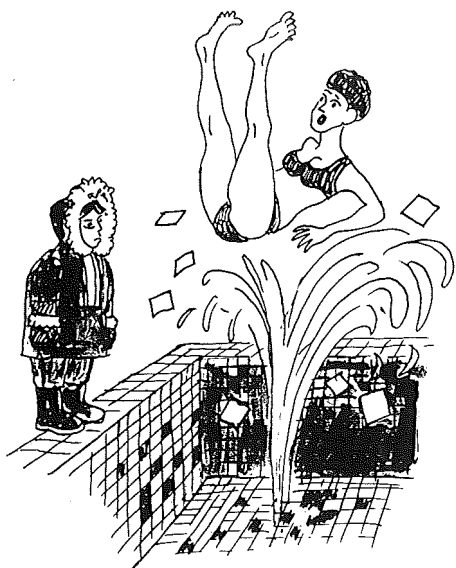
Det var tydeligt at se, at flisebelægningen blev presset eller næsten skudt væk fra betonunderlaget. Alle løse fliser blev taget op,

og det viste sig ved ophugning, at en del af de oprindelige frostretnere i bassinet var udfyldt med gummistrimler og kunststoffugemateriale under reparationslaget, formentlig for at gøre reparationen bedre.

Denne ide er ikke brugbar. Det er nødvendigt, at reparation af eventuelle revner sker på en mere forsvarlig måde, f.eks. ved ophugning og tværarming. Men det må være en naturlig forudsætning for udførelse af svømmebassiner, at revnedannelser undgås.

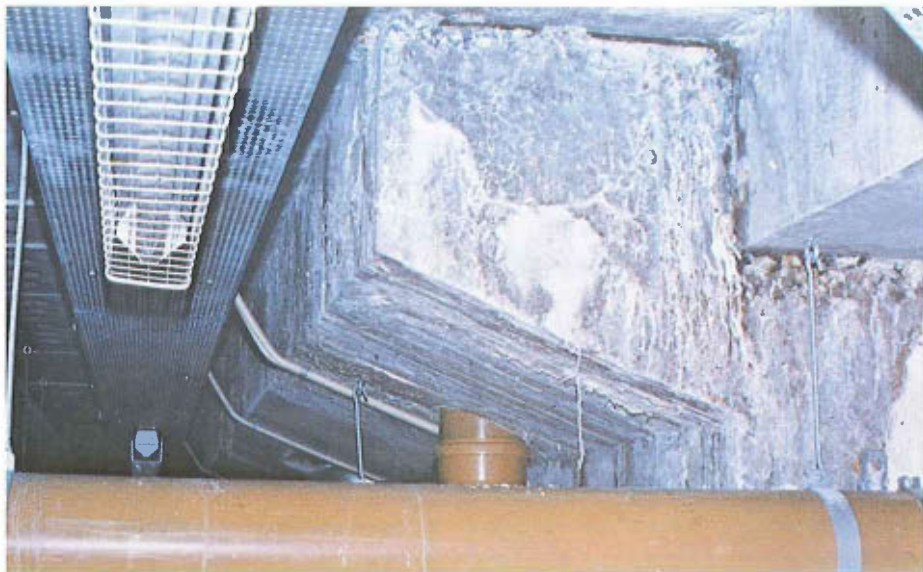
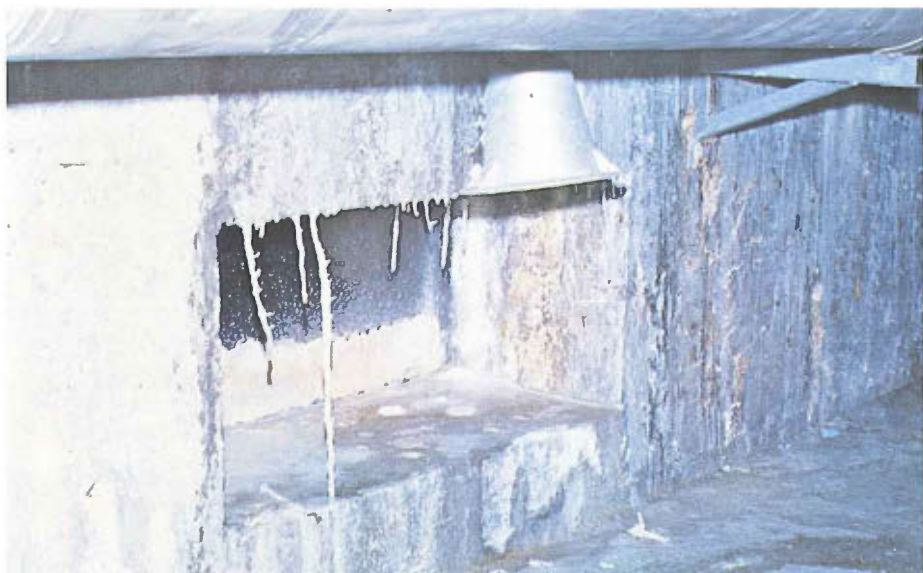
Undervandsruder bør beskyttes

En af de store ruller i svømmebassinet knust med sten eller iernstang

Ruderne beskyttes af plastglas

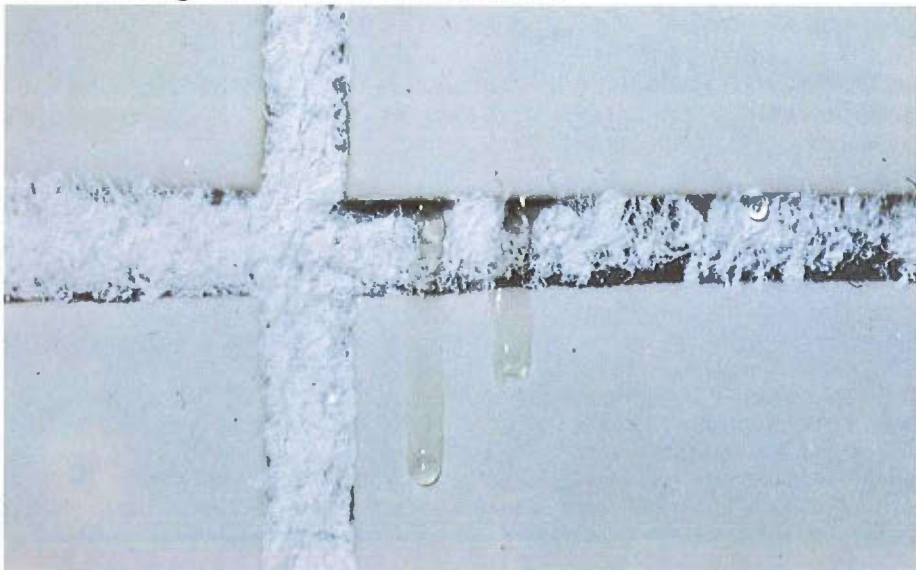
Svømmebassiner Udsivende gel fra alkalikiselreaktioner

Geludsivning i mørtelfuge

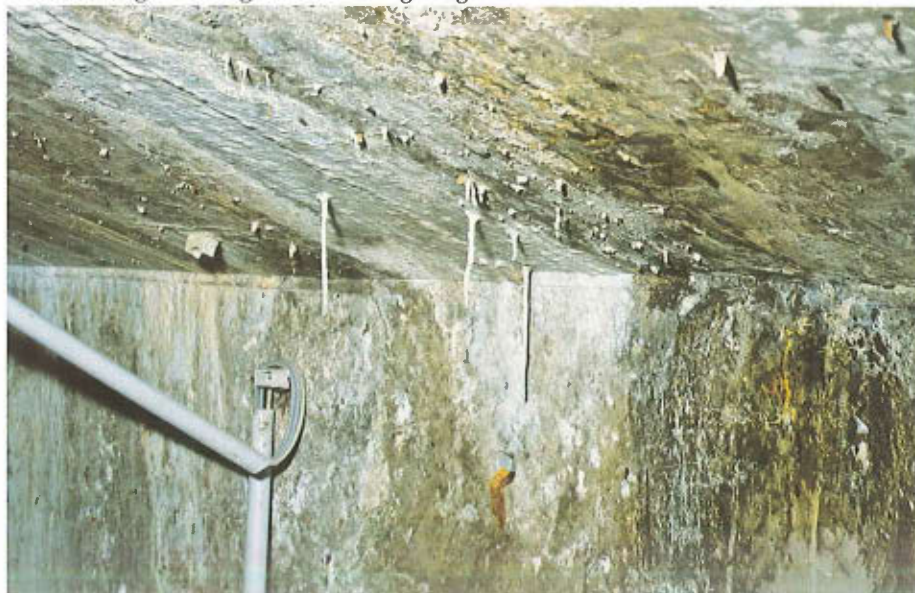
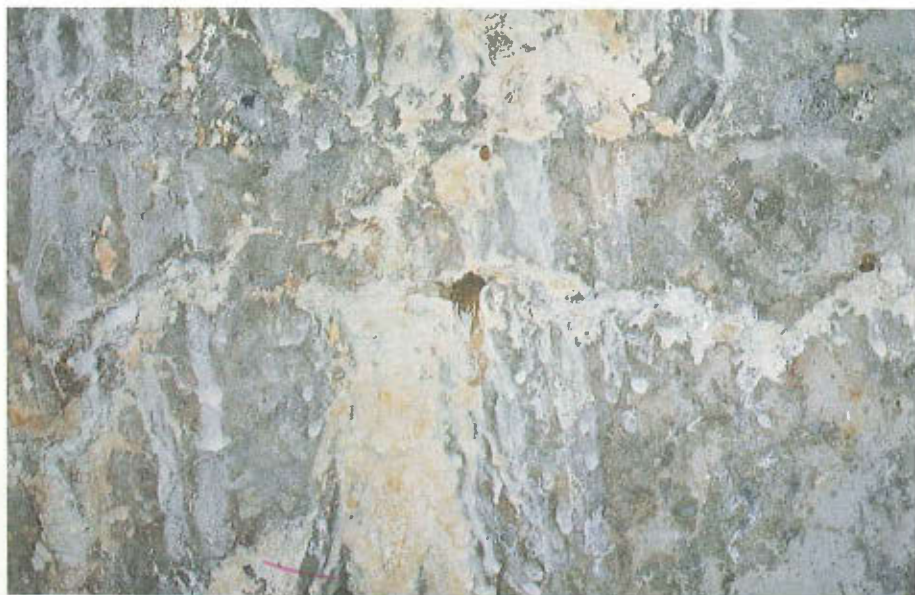
Svømmebassiner drypsten, stalarkitter

se udludning under »generelle betragtninger«

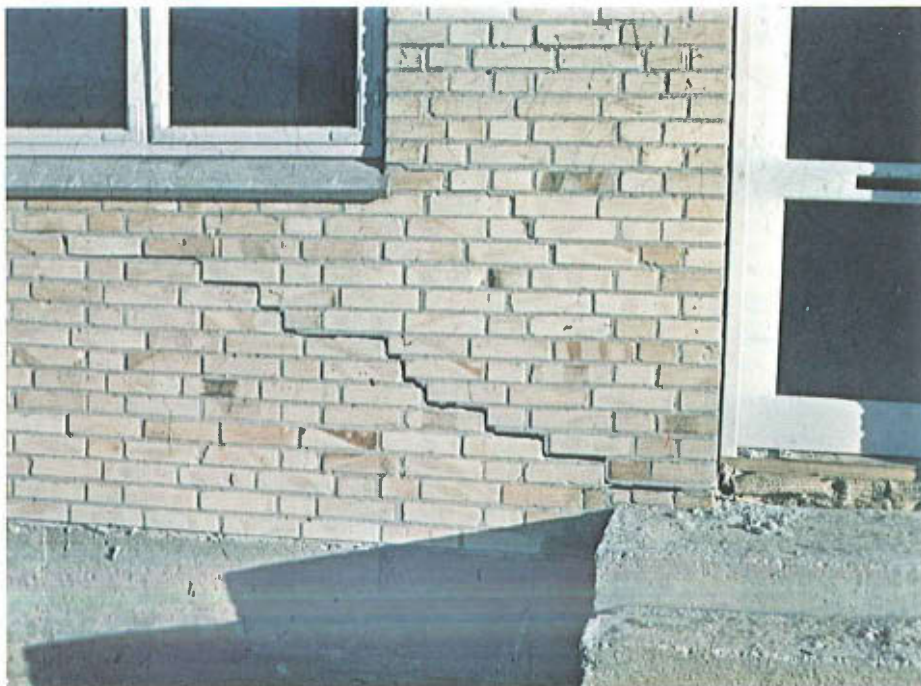
Vinterbyggeri 1

Når frosten går af jorden, synker fundamentet, og muren får en skæmmende revne. Murstenene er ganske vist ikke knækket, men der er sket en så alvorlig forskydning i skiftegangen, at en reparation altid vil være synlig til stadig ærgelse for ejeren, som havde glædet sig til at se sit færdige hus i blankt murværk.

Årsagen til revnerne er, at frosten har haft adgang til at hæve de indvendige fundamenter; huset er lukket for sent.

Det kræves, jvf. Boligministeriets bekendtgørelse om vinterbyggeri, at huset lukkes. Dette gøres simplest ved at have vinduer og ruder parat til at indsætte straks efter opmuringen. Ruderne beskyttes mod ridning ved overkostning med kridtvand eller parafin opløst i benzin eller påklæbet papir. I stedet kan bruges »rullegardiner« af hessian eller armeret plastic påsømmet trærammer. I dette tilfælde var de for sent indsatte ruder ikke beskyttet mod ridser eller gjort synlige med kridtvand ved indsætningen.

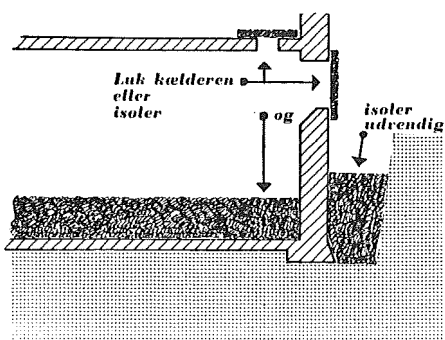
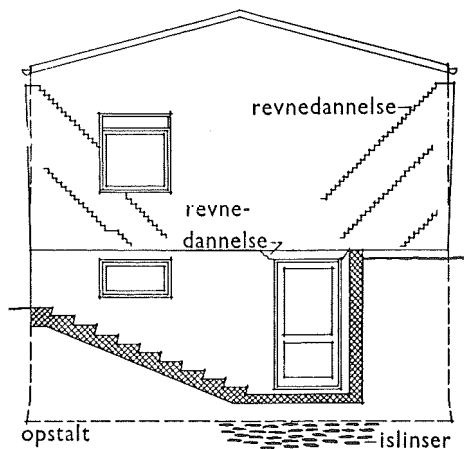
Sætninger i fundamentet

Ringede fundamentsdybde ved kældernedgangen har medført frysning under selve bygningen og revner i gavlmuren samt udskydning af facademurene.

For at forhindre ødelæggelser som vist på ovenstående billede, har SBI udsendt anvisning 125. Arbejdsministeriet har også udsendt publikationer om vinterbyggeri.

Det nødvendige jordarbejde bør i videst muligt omfang udføres før vinterperioden, og hvor dette ikke kan lade sig gøre, bør jorden, før frosten kommer, tildækkes med vintermåtter.

Hvor udgravningen for fundamenter foretages før vinteren, skal støbningen følge umiddelbart efter. Kan dette ikke gøres, er det nødvendigt at isolere udgravningen med vintermåtter for at muliggøre senere opstilling af støbeforme, samt for at undgå støbning mod frossen jord samt skridning af jorden ved vekslende frost og tø.

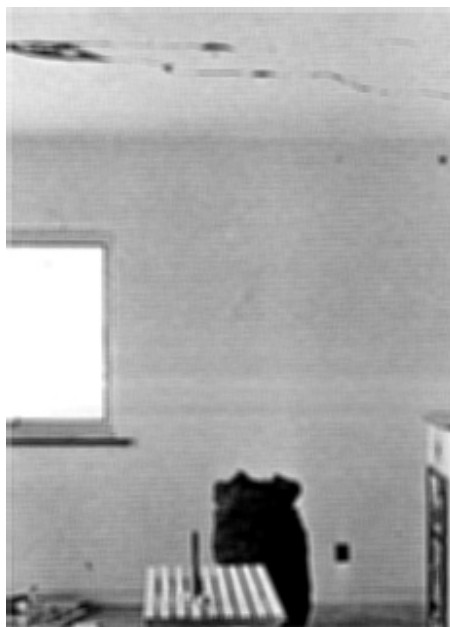
Vinterbyggeri 2

Frosten har haft adgang til at hæve kælder-skullerummene i 3 enfamiliehuse beliggende ved siden af hinanden på en flad skråning. Det har ikke forbedret sagen, at der ved det i terrænet højest beliggende hus er afbrudt en vandførende drænledning under gravearbejdet i kælderetagen.

Frosthævningerne af skillerum, jvf. billedet næste side, har medført, at loftet i stuerne er revnet. Det bemærkes, at frosten alene formodentlig kun ville have givet revner i pudsen. Når dele af pudsen også er faldet ned, skyldes det, at den har et for lavt kalkhydratindhold.

Maskinblandet grovpuds-mørtel skal indeholde mindst 9 vægt pct. og højst 13 vægt pct. kalkhydrat.

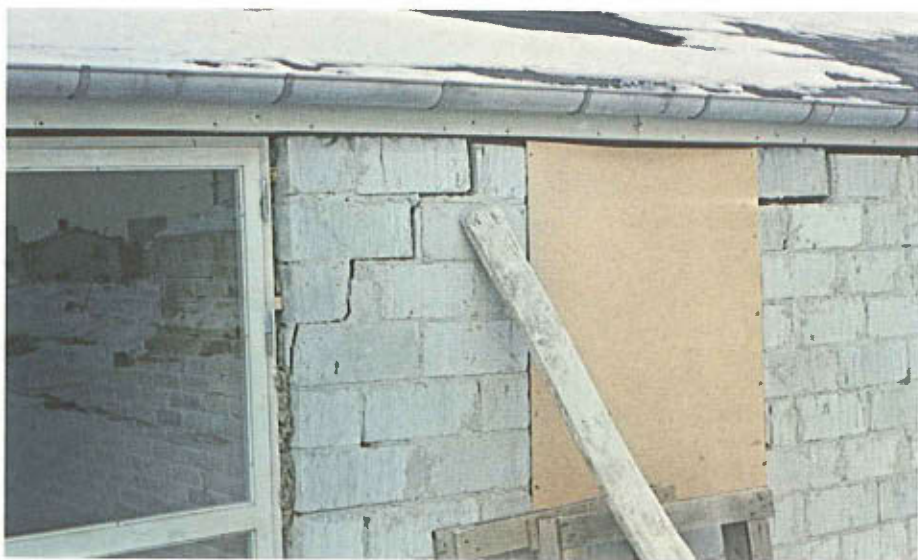
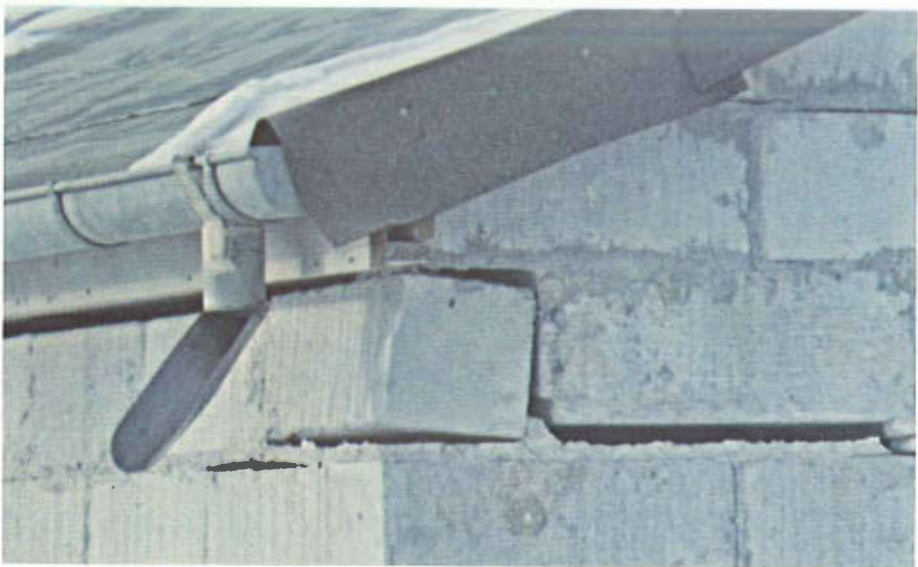
Vinterbyggeri 3

Billedet giver et lille indtryk af de store kræfter, der er på spil. Murværk, der er frosthævet, glider i de fleste tilfælde tildels

tilbage i det gamle leje, men alligevel kan reparationsarbejdet blive omfattende.

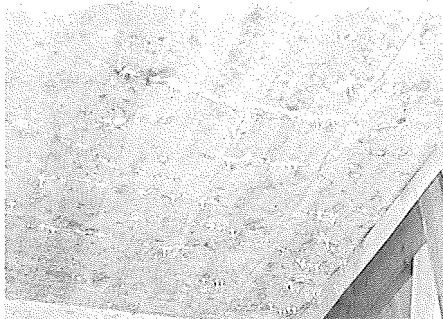
Drypsten, stalarkitter

Der dannes enten gardiner (fra vandrette revner i vægge) eller drypsten, hvor vandudsivningen er koncentreret, f.eks. under betondæk.

En udludning er et følgefænomen, der ser meget voldsomt ud. Man bør imidlertid gribe ind, inden nedbrydningen af betonen kommer til dette fremskredne stadium. Allerede når den første vandgennemsvivning finder sted, må utætheden lokaliseres og repareres. Hvide kalkudfældninger er altid tegn på manglende vedligeholdelse.

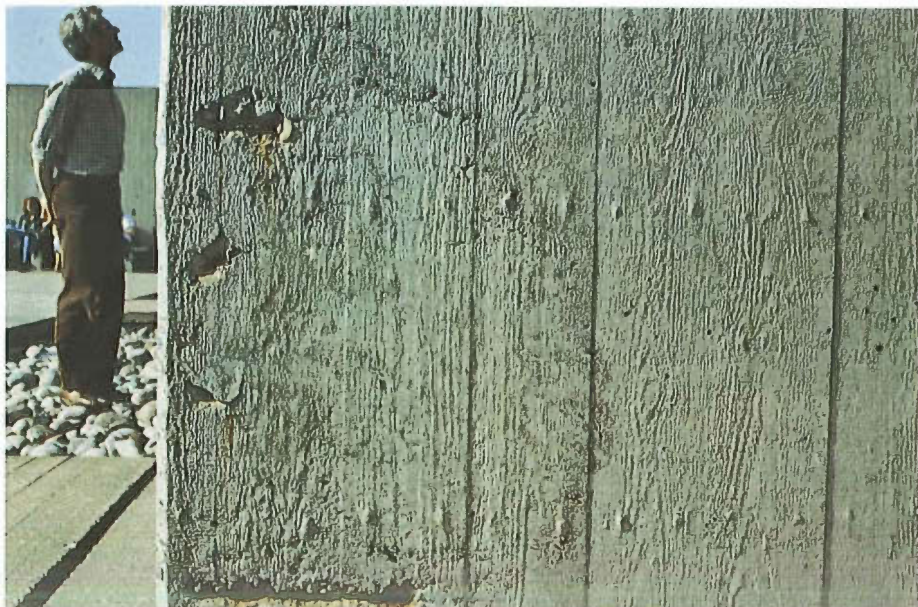
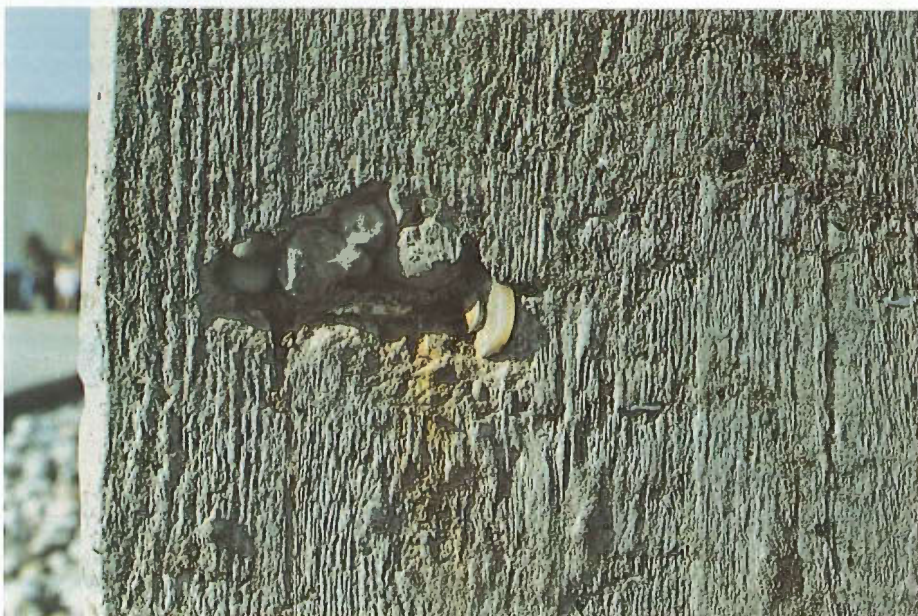
Rustdannelse på armeringsjern

Armering i tør beton kan ikke ruste. Armering i fugtig beton beskyttes normalt mod rustdannelse af en omhyggeligt komprimeret beton med et passende stort cementindhold, mindst 350 kg/m³. Betonens rustbeskyttende effekt kan imidlertid forsvinde, således at armeringen vil kunne nedbrydes under dannelse af forskellige rustformer. Til rustdannelsen kræves både fugtighed og at ilt trænger ind gennem betonen til armeringen.

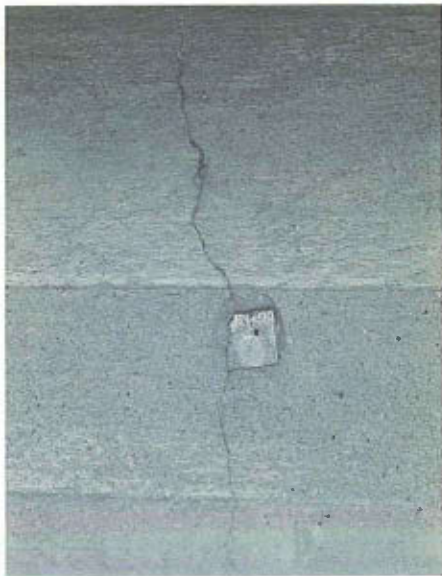
Glemt klods i betonvæg har dannet udgangspunkt for revnedannelse

Undgå revner (se afsnittet herom samt CTO »Revner i Beton« 3/09/1981).

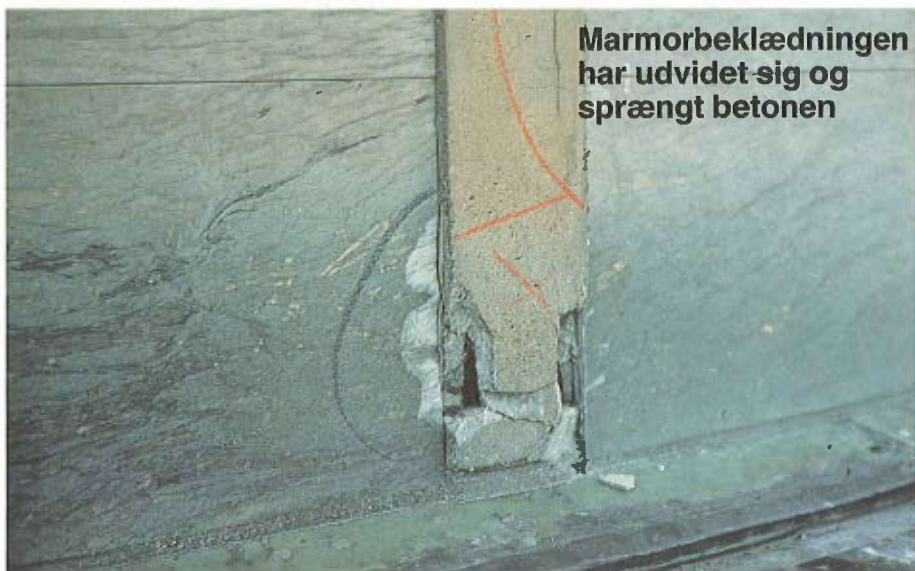
Marmorbeklædningen har udvidet sig og sprængt betonen

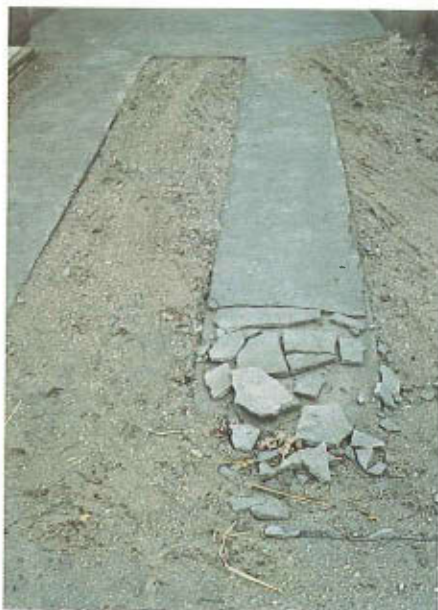
Revnet pudslag på opkørsel

Mellem optagelserne af de to fotos er en frostvinter. De hårfine revner i pudslaget har medført omfattende frostska-der. Årsagen er forkert blandingsforhold i pudslaget.

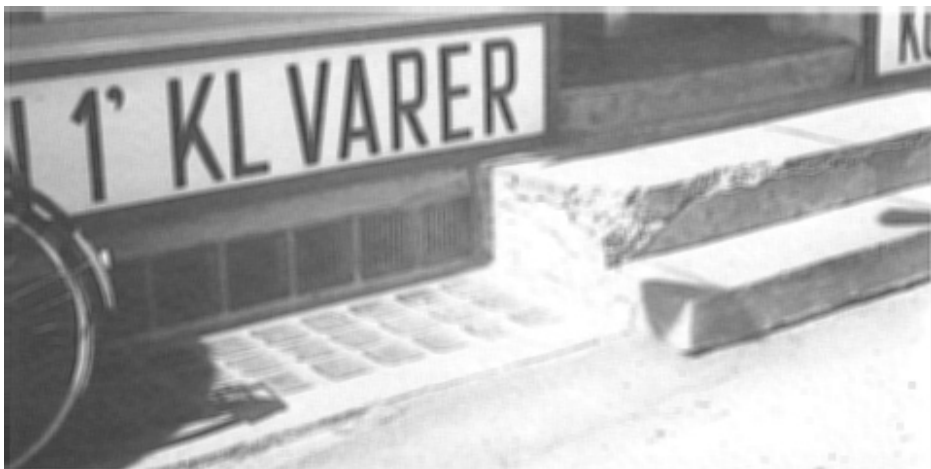
Springere

Er der porøse sten (porøs flint eller porøs kalk) i betonen, kan der dannes frostspringere. Farligheden aftager dog med stenstørrelsen. Under 4 mm ser man yderst sjældent frostspringere.

Frostspringere, der ligger dybt i betonen, kan give anledning til revnedannelse i betonen, men ellers er der kun tale om overfladiske sår, typisk med en hvid, porøs sten i sårets bund. Springerne kan udbores og fyldes med frostfast mørtel, f.eks. en latexmodificeret mørtel eller en epoxy-mørtel.

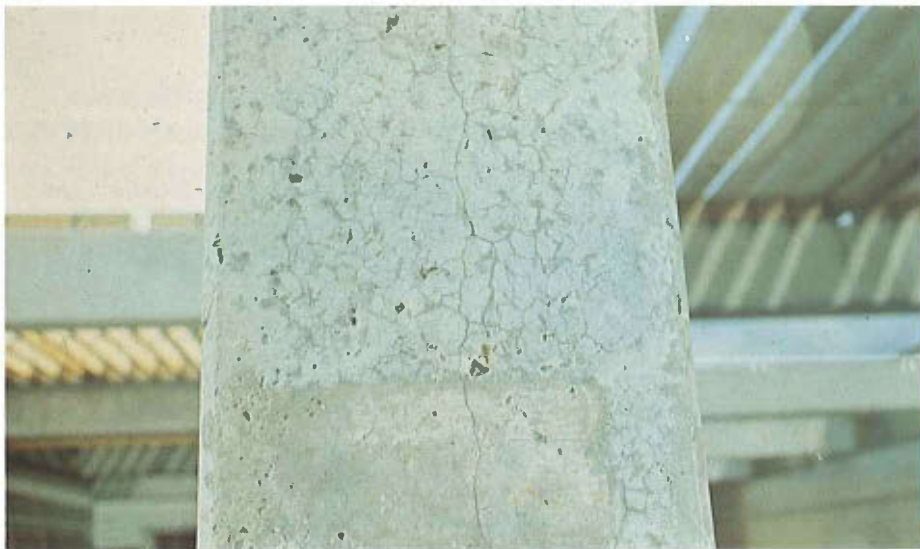
Krakelering – Termospændinger

Termorevner kan have mange forskellige udformninger. En konstruktionsdel, der opvarmes af hærdevarmen og senere afkøles, kan skade såvel andre konstruktionsdele som sig selv med revnedannelse. Ved lokalt at have for store temperaturdifferencer over et tværsnit, kan der dannes revner i betonelementets overflade på grund af temperaturspændingerne. På vægge og cirkulære søjler har revnedannelsen karakter af netrevner (tundramønster). På firkantede søjler og i dæk- og vægkanter er revner derimod koncentreret om sidens midtlinje og vinkelret på kanten.

Det er typisk, at revnedannelsen finder sted før udtørring af betonen finder sted. Netrevner lukker sig igen, men betonen har ingen trækstyrke i disse områder. Enkeltrevner som følge af for store termospændinger er grove og lukker sig ikke.

Termorevner kan være udgangszoner for nedbrydning af beton. Kan fugtighed holdes borte fra betonen, betyder termorevnerne imidlertid intet for nedbrydningen. Beton i aggressive miljøklasser med grove termorevner skal injiceres. Fine netrevner kan derimod fyldes ved en passende overfladebehandling.

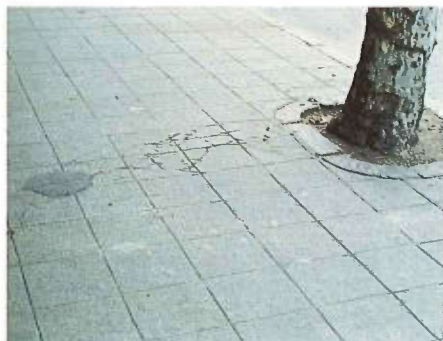
Platantræets rødder sprænger fliserne

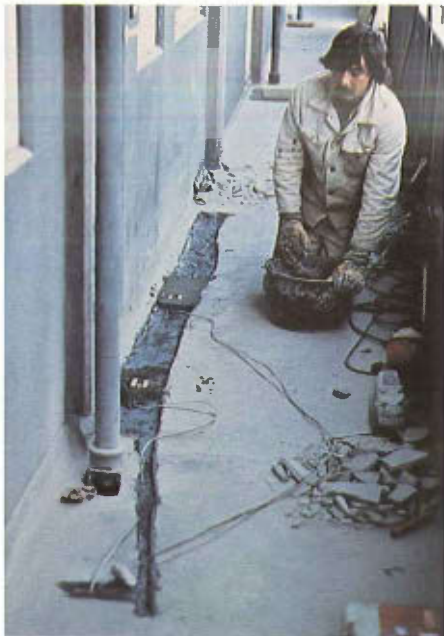
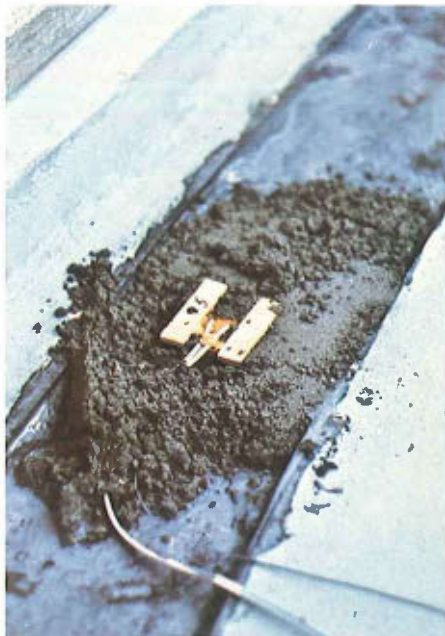
Måleinstrument indstøbt forkert

For at undersøge fugtforholdet m.v. i forbindelse med en vandtæt belægning på altangange i en større bebyggelse, er der indstøbt et måleinstrument. Men indstøbnin-

gen er foretaget med »reparationsbeton«, der i kraft af en bedre kvalitet, end den oprindelige, ikke giver korrekte oplysninger.

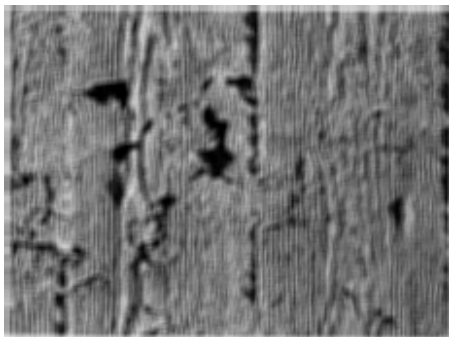
Stenreder

I eksemplet ovenfor ses skader i form af de såkaldte stenreder, her i et omfang og en dybde, der kan være katastrofal for bygværket.

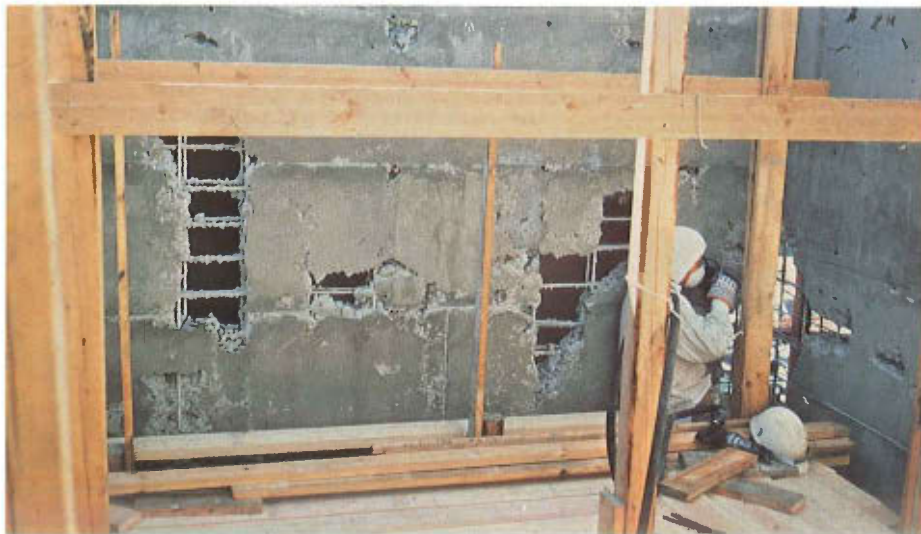
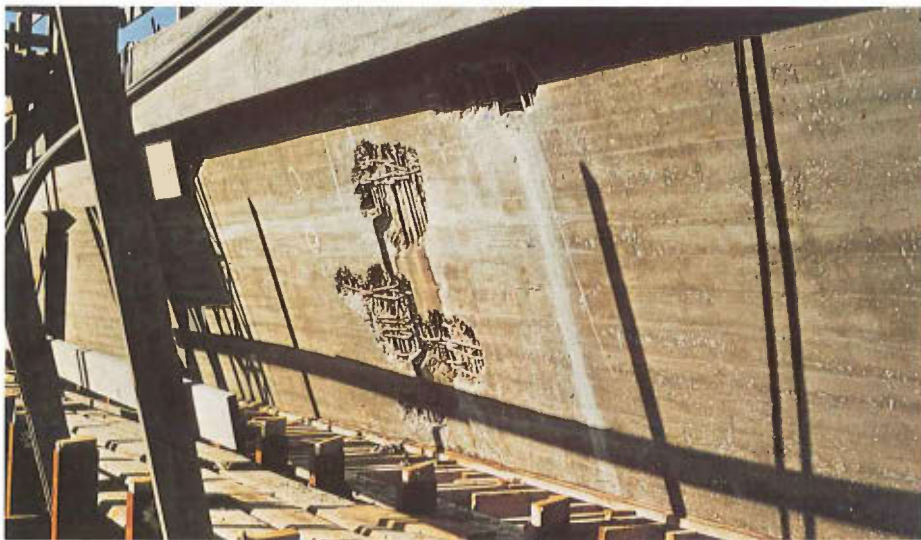
Tynde vægge

To eksempler fra hver sin byggeplads. Billederne er taget umiddelbart efter at støbeforskalingen er fjernet. Der er direkte store huller delvis helt gennem væggen.

Udstøbningen er foretaget uforsvarligt med for stor faldhøjde uden hjælpemidler og uden kontrol. Fejlene understreger også, at vibreringen er uforsvarligt udført.

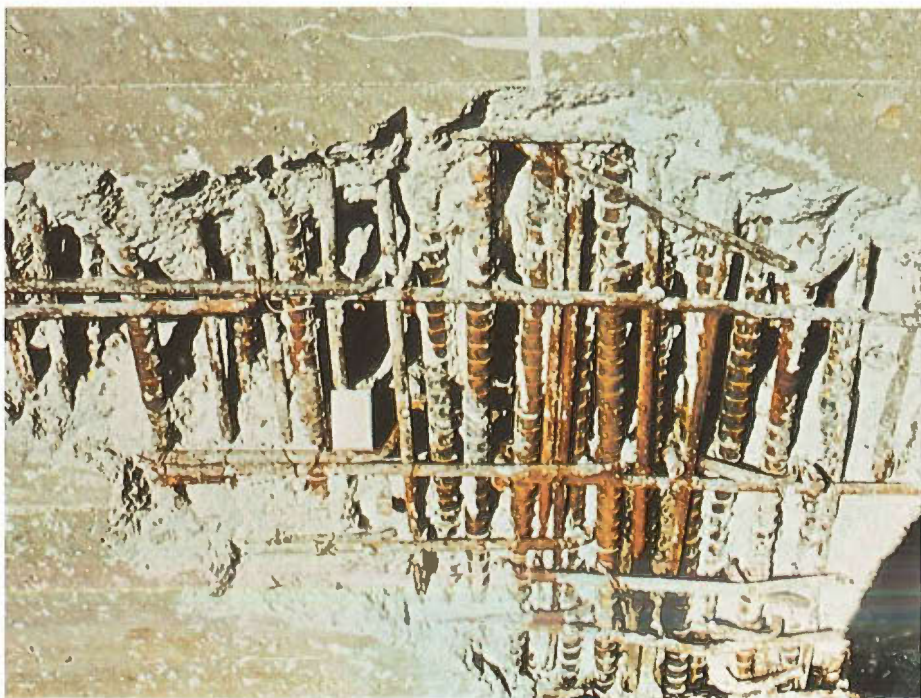
Støbesår p.g.r.a. for tæt armering (alm. kaldet angst eller kontorarmering)

For tæt armering i en kassedrager. Selv med meget omhyggelig udførelse på arbejdspladsen var det ikke muligt at undgå nogle støbesår af den art, som er vist på billedet. Der er her tale om et manglende samarbejde mellem arbejdspladsen og tegnestuen.

Billedet viser armeringsjernene anbragt så tæt, at det er yderst vanskeligt at få betonen ned mellem disse, således at de er omstøbt. En meget hensigtsmæssig betonsammensætning, f.eks. med små perlesten, en god støbelighed og en ikke for tør beton, helst en stabil flydebeton, samt en meget samvittighedsfuld udførelse, havde muligvis elimineret fejlene, der ses på billedet.

Støbesår er farlige; de svækker betontværsnittets styrke og kan blive årsag til rustdannelse på de armeringsjern, der går gennem stenreden.

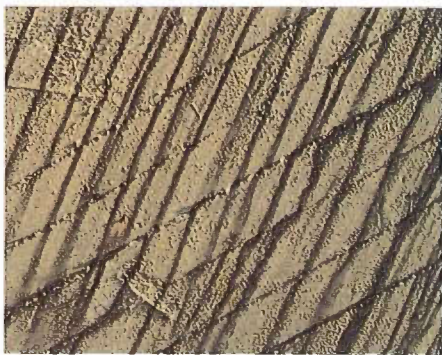
Den af USA skænkede Kongreshal med de dristige jernkonstruktioner måtte også besigtiges. Her blev jeg foruroliget over betonstøbningen m.h.t. revner og stenreder over den forspændte armering. Rustangreb måtte forudses. Når man, som jeg, havde anledning til at se armeringstegning med dimensioner m.v., var det ikke svært at forudse en sammenstyrtning.

Den direkte årsag var korrosion i et spændled beliggende under de revner og stenreder, jeg fotograferede i 1958.

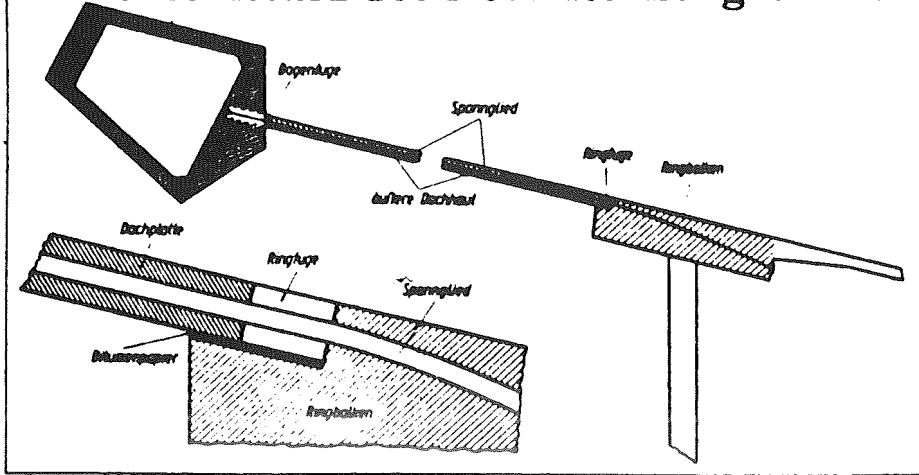
Schematische Darstellung der Konstruktion des südlichen Aussendachs (Querschnitt) der Berliner Kongresshalle

Sammenstyrtningen af kongresshallen i Berlin skyldes et sammentræf af en række helt specielle omstændigheder, som har noget med konstruktionens form at gøre. Konstruktionen er en dobbelt krum skal, som hviler på to krumme randbjælker, disse er udført i forspændt beton. Man har, ved konstruktionen forudsat visse deformationer af disse led, som skulle foregå mere eller mindre uafhængige af hinanden. I praksis er disse deformationer foregået på en helt speciel måde, hvorved der er kommet en kraftig krumning af fugerne ved vederlaget. Derved er der sket en revnedannelse som har givet adgang for aggressiv vand med tøsalt anvendt til optøning af tag og tagednløb, svovlsyring fra luften m.v.

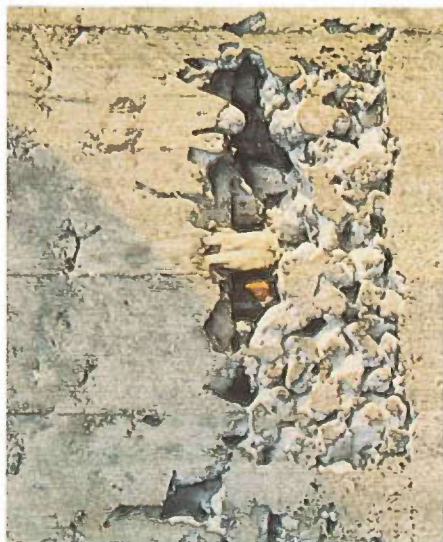
Der har yderligere været nogle uheldige udførelses detaljer. Man har skilt selve skalkonstruktionen fra randbjælkerne, med et lag asfaltpapir, for at de kunne glide på hinanden. De rør (dækrør) hvori spændarmeringen ligger, har så ligget i nogen tilfælde, direkte ned på dette asfaltpapir, uden at blive omstøbt, hvorved de aggressive stoffer har adgang til røerne. Røerne er på normal måde injekteret med cementmørtel, som skulle virke rustbeskyttende på spændarmeringen, men ved denne revnedannelse er der sket en korrosion af rørene, og der er sket en karbonatisering af mørtelen, som vi kender det i talrige tilfælde fra beton, og derved er rustbeskyttelsen ophørt. Resultatet er, at denne spændarmering, som er afgørende for hele bygværkets

stabilitet er rustet over, og sammenstyrtnin- gen er sket, som følge heraf. Der angives yderligere nogle ganske specielle forhold med hensyn til stålet, idet der er sket en sprødgøring af stålet ved indtrængende brint, og det er et fænomen, der er kendt fra gammel tid, men som er særlig farlig i højt påvirket konstruktioner, idet der sker det man kalder spændingskorrosion, som altså er en hurtigere løbende korrosion, end der ville være i en konstruktion, hvor spændingen ikke var så høj. Det er noget videnskaben ikke er helt fuldstændig til bunds i endnu.

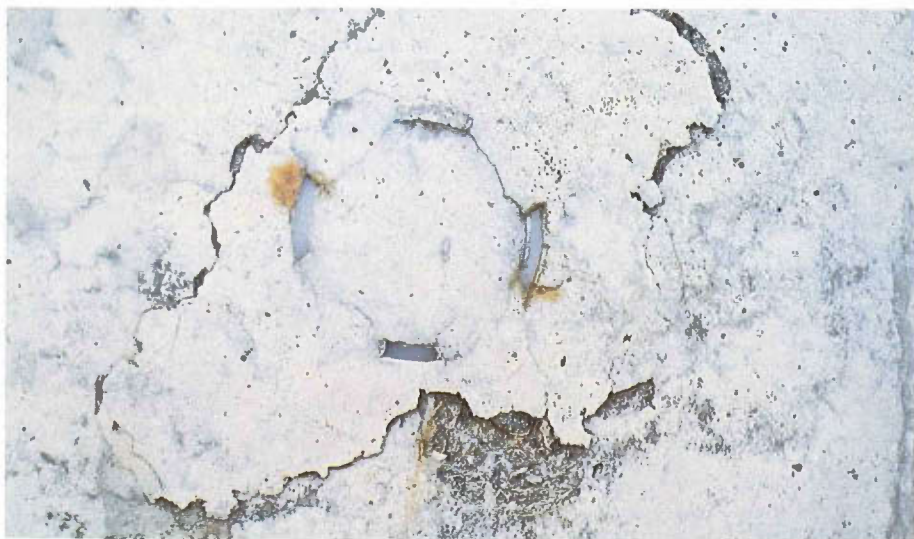
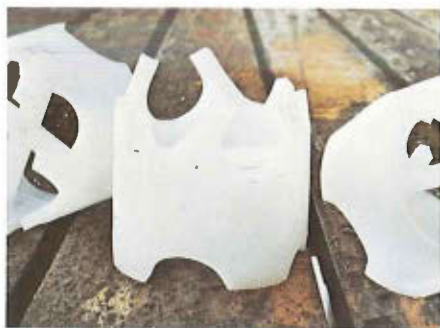
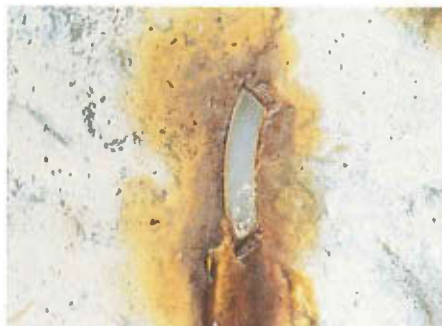
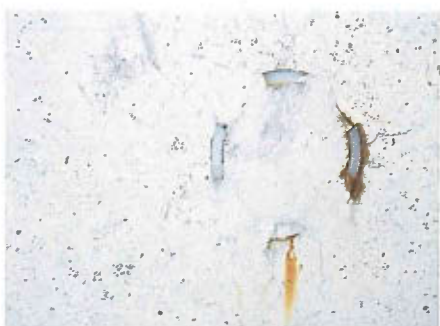
Afstandsklodser

Billederne viser, at afstandsklodser kan medføre betonskader

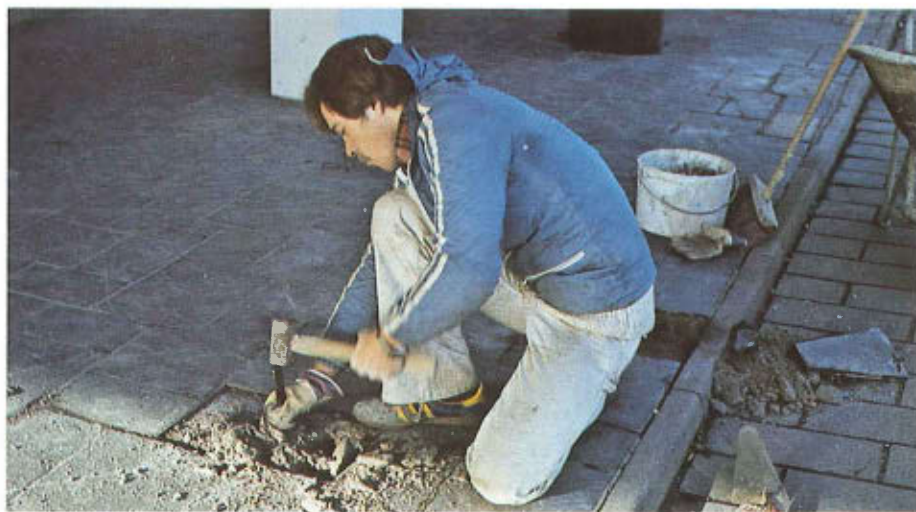
Er fliserne lagt på et betonlag som i eksemplet på billedet herunder bliver den samlede belægning frostløftet og skader opstår såfremt der ikke er »plads« til denne tilbagevendende »naturforetegelse«.

Flisehjørner er specielt udsat for skader på grund af belastning fra 2 fugekanter.

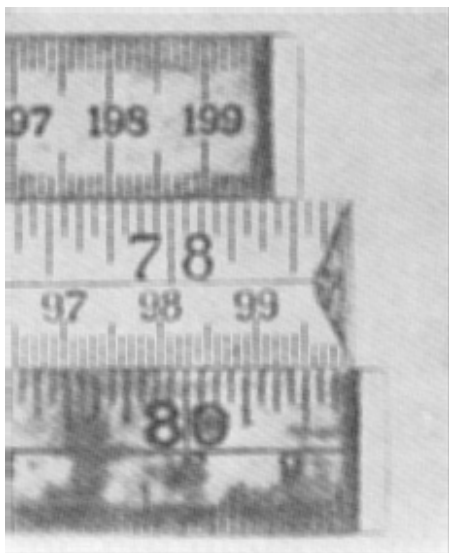
Den korteste og den længste brugte tommestok, tilfældigt udvalgte, lagt på hver sin side af en ny.

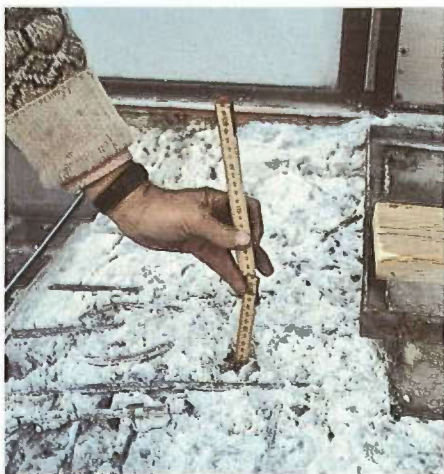
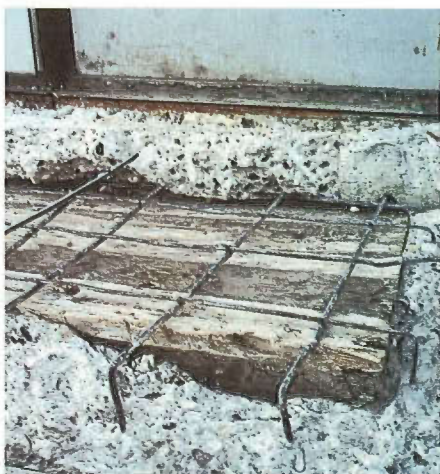
Trappe til offentlig bygning revnede altid – trods gentagne reparationer.

*Årsag: efterladt forskalling.
Forkert anbragt lyskasse, dækket med træforskalling der ikke kunne fjernes.*

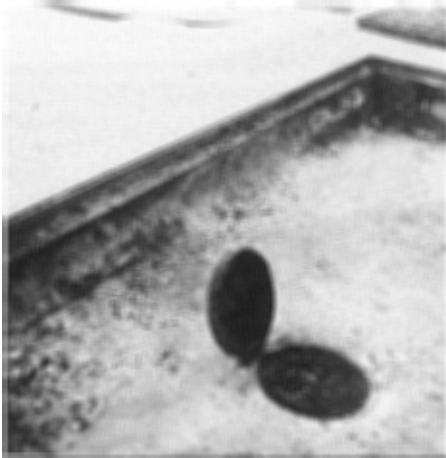
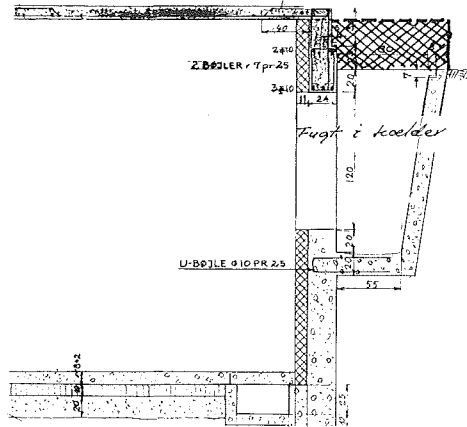
Indstøbt træforskalling forårsager revnedannelse i betontrappe

I en offentlig bygning viste der sig ofte fugt i kælderrum stammende fra kældervæggen udfor trappetrin. Det var naturligt at sammenholde dette med en kraftig revnedannelse i trappetrinet, da revnerne var stadig tilbagevendende trods gentagne reparationer.

Ved ophugning kunne konstateres dybe »stenrede-huller« og ca. 15 cm under overfladen en efterladt træforskalling. Denne har ved vandtilørsel fra oven »arbejdet« med træets naturkræfter og derved stadig frembragt revnerne.
