# Mange alvorlige gulvskader på grund af byggefejl

Af civilingeniør Ivar Thomsen, Byggeteknisk Afdeling, Teknologisk Institut

Teknisk Information 1, 1969

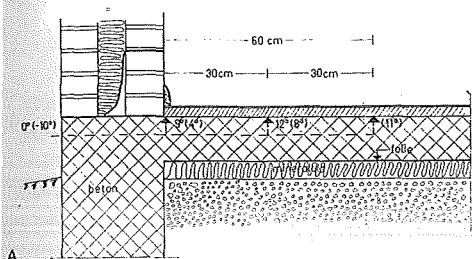
en kortvarig stigning af luftens fugtighed i kælderen vil være katastrofal for gulvbelægningen. En sådan stigning forekom i over 14 dage, og luften i mellemrummet mellem pladerne og jernbetondækket blev mættet; fugtindholdet i træværket steg til 26 pct.

Fugtpåvirkningerne forårsagede opblusser af finér- og masoniteplader, nedbrød lim og spartelmasse, og pladerne slog fra, se foto 4 og 5; alt træværk måtte fornyes over ca. 1500 m<sup>2</sup>, fugtspærre udlægges og en ny vinylgulvbelægning påføres.

4. Guluskader på grund af fugtvandning fra underliggende etage som eksemplet skitse G.

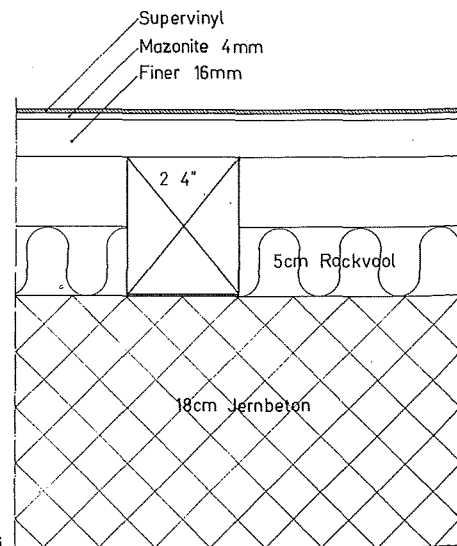
5. Som foto 4. Vinylfliserne er fjernet, og man ser de ødelagte masoniteplader. Bemærk de særlig kraftige fugtsamlinger ved sømmene.
