FEJL OG MANGLER
VED
TEGLSTENSMURVÆRK

HENRY DÜHRKOP

STATENS BYGGEFORSKNINGSINSTITUT · STUDIE NR. 21

I KOMMISSION HOS TEKNISK FORLAG KØBENHAVN 1956

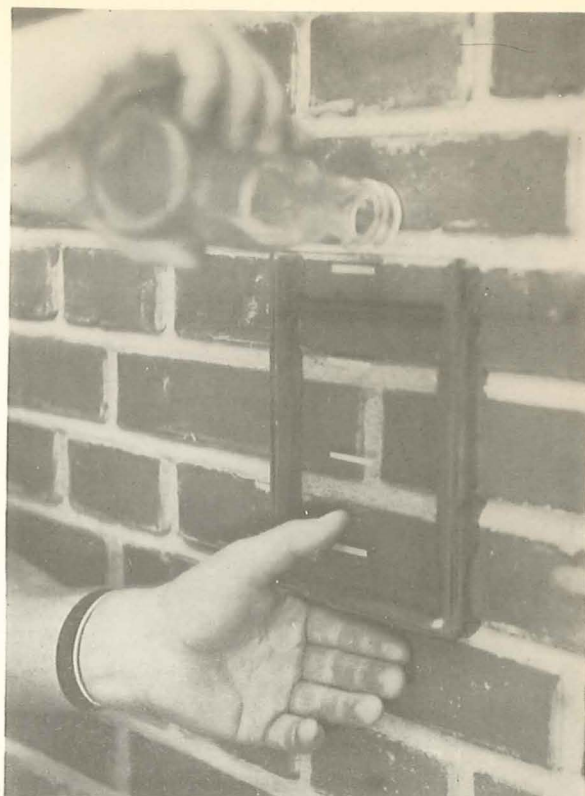
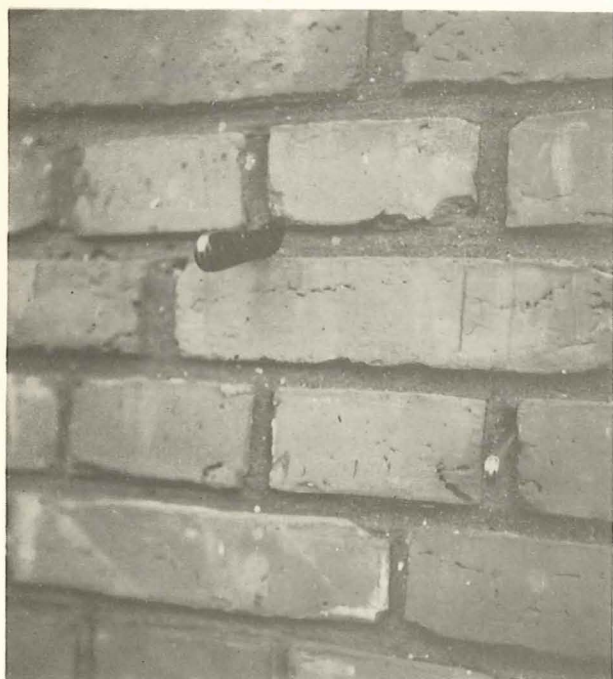
Fig.4.
 Prøvning af en ydervægs vandgennemtrængelighed efter Kalk- og Teglværkslaboratoriets metode ved hjælp af "Kit og Glasplade". Prøvestedet kan vælges vilkårligt, således at man kan danne sig et billede af, hvor vandet trænger ind, blot ved at flytte rundt med "apparatet".

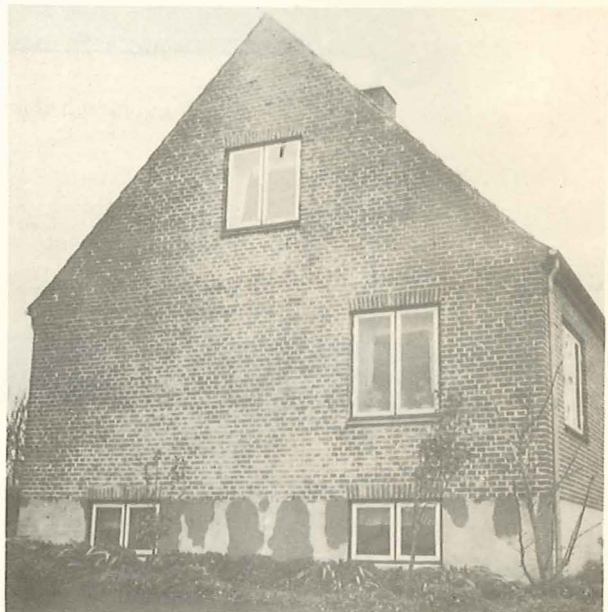
Fig.8.
Fugtskadet gavl uden udhæng. Ved
åbning af et antal stødfuger over
soklen strømmede vand ud. Efter
reparation af mørtlen langs tagste-
nene og tætning af åbne fuger mel-
lem vindueskarme og false ophørte
generne.

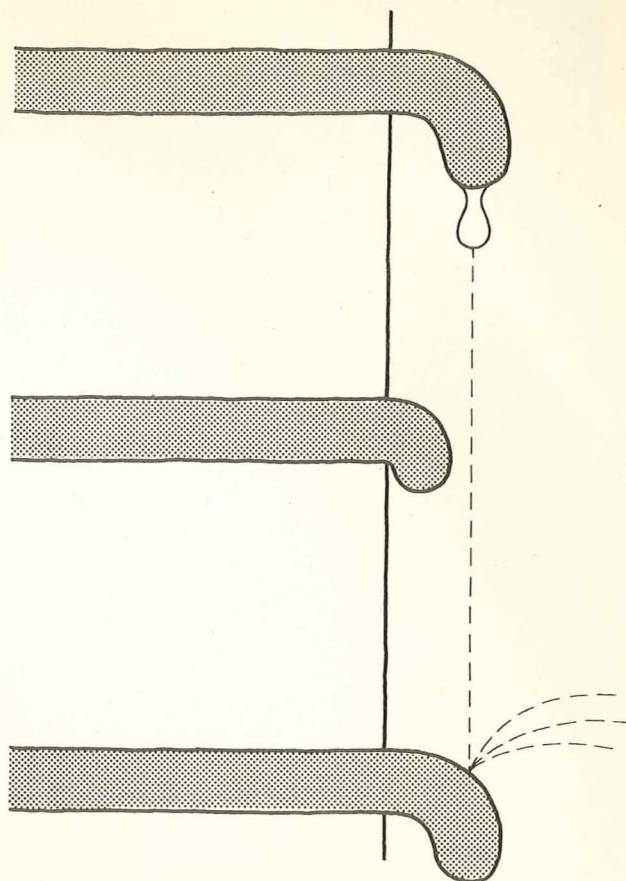
Fig.10.
Forslag om anbringelse af tagpap som vandstandsende lag i massive ydervægge af mangehulssten. Pap-
pet har faldt udefter.
