BESTRYGNINGSMIDLER
TIL
FUGTIGE YDERVÆGGE

WATER REPELLENTS FOR EXTERIOR BRICKWORK

H. DÜHRKOP C. FALK

STATENS BYGGEFORSKNINGSINSTITUT · SBI-RAPPORT 40
I KOMMISSION HOS TEKNISK FORLAG · KØBENHAVN 1960

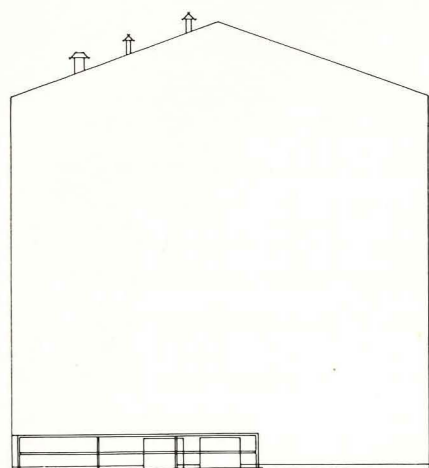
gavl mod vest

Gavlfladernes tilstand: Afd. I: Her og der konstateredes revner i murværket eller mangler ved fugerne; bortset herfra var murværket af gængs kvalitet.

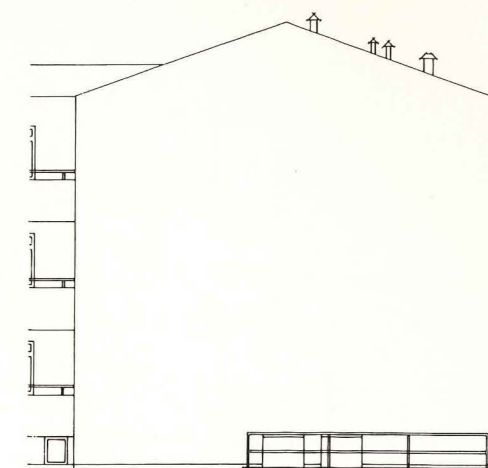
gavl mod syd

Afd. II: Der iagttoges ingen revner i murværket eller mangler ved fugerne. I blok V fandtes der dog utætheder i sydgavlen, hvor murværket stødte til tagpladerne; her var dækningen mangelfuld og flere stødfuger kun delvis fyldt.

Afd. II: Der er konstateret fugtskader både på syd- og nordgavle og øst- og vestgavle, dog mest omfattende på sydgavle. Også i afd. II konstateredes det, at boligvanerne havde en afgørende betydning. Fugtskaderne må hovedsagelig skyldes fortætning af vanddamp fra stueluften; men det kan ikke udelukkes, at det i nogle af de øverste lejligheder har været en medvirkende år-

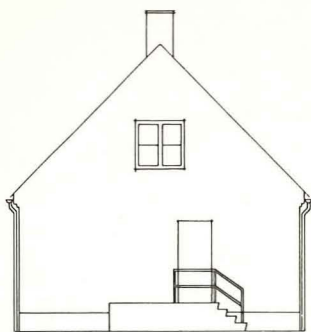
gavl mod vest

Gavlfladernes tilstand: Fugemørtlen så ud til at være cementholdig og ret stærk; den havde en del tværvener og her og dér huller, især i stødfuger. I nogle af gavltrekanterne var der områder, hvor fugemørtlen var skudt ud, formentlig som følge af frost. Murstenene var ret bløde og tilsyneladende lidet porøse. Med "kit og glasplade" påvistes størst vandindtrængning ved mangelfulde fuger.

Foranstaltninger mod fugt gennemført af Boligselskabet: Reparation af mangelfulde fuger. I nogle soveværelser var der opsat isoleringsplader på lister på gavlvæggen.

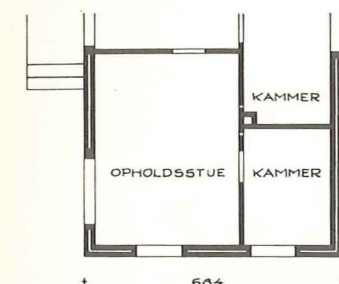
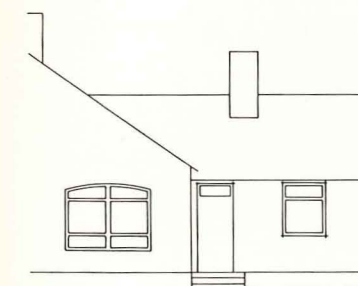
gavl og facade mod syd

Gavlfladernes tilstand: Fugemørtlen var nogle
steder smuldrende og nogle steder skudt ud, for-
mentlig som følge af frost. Med "kit og glasplade"
konstateredes flere grove utætheder i fuger-
ne, der kun var delvis fyldte. Hvor fugerne var
velfyldte, var tætheden tilfredsstillende. Mur-
stenenes tæthed fandtes ligeledes tilfredsstil-
lende.

Behandlingens virkning på væggenes tilstand: Hvad
sydgavlen i den østligste husrække angår, har
hverken ristene, hulrumsfyldningen, omfugningen
eller behandlingen med imprægneringsmiddel be-
virket, at gavl væggenes tilstand blev tilfreds-
stillende, og det må betragtes som givet, at de
konstaterede meget omfattende fugtskader skyldes
fortætning af vanddamp fra stueluften. Beboernes
antal var stort og deres boligvaner ugunstige.

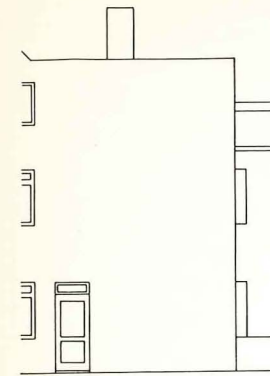
ydervæg mod syd

Gavlfladernes tilstand: Fugemørtlen var adskillige steder løsnet eller skudt ud, og muremørtlen fandtes meget svag; en analyse af en enkelt mørtelprøve viste, at indholdet af bindemiddel i den friske mørtel højst havde været 5,5 vægtprocent. Murstenene gav indtryk af at være meget porøse; en enkelt sten blev underkastet en vandgennemtrængelighedsprøvning og fundet meget gennemtrængelig. Med "kit og glasplade" konstateredes, at vand hurtigt trængte ind i murværket, og at der fandtes mangelfuldt udfyldte stødfuger.

Hverken udkradsning og omfugning eller behandlingen med imprægneringsmidlerne bevirkede, at gavlvæggens tilstand blev tilfredsstillende. De mest omfattende fugtskader forekom på soveværelsernes ydervægge mod nord og øst og havde i enkelte huse ført til, at beboerne rykkede ud af dette rum i kolde perioder. Da de nævnte vægge er meget lidt udsat for slagregn, må fugtskaderne her hovedsagelig forklares ved, at vanddamp fra luften i værelset fortættes på vægfladerne. Fugtskaderne på de undersøgte sydgavle må formentlig også sættes i forbindelse med dannelse af fortætningsvand; men regnvand udefra synes også at have spillet en rolle, idet flere beboere klagede over, at der ved slagregn fra syd kunne trænge vand ind ved vinduerne. I et af de undersøgte huse var der opsat isoleringsplader på gavlvæggen, og disse var uden fugtskader.

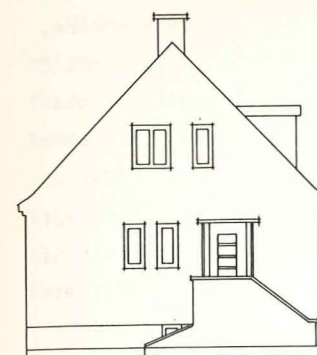
gavl

Imprægneringsmidlets vandafvisende virkning: Gavlens mursten fandtes mindre vandsugende end mursten i facaden uden for det behandlede område.

Foranstaltninger mod fugt gennemført af Boligforeningen efter 1' besigtigelse: I alle gavllejlighederne blev gavlvæggene beklædt med isoleringsplader opsat på lister. Ved et besøg 26.3.1955 oplystes det, at fugtskaderne dermed var afhjulpet.

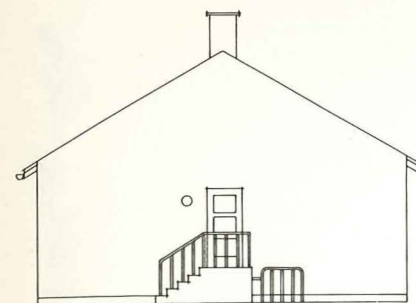
gavl mod syd

Behandlingens virkning på væggenes tilstand: De alvorlige fugtskader på lejlighedernes gavlvægge ophørte efter behandlingen. Gavl væggene kunne dog stadig være klamme i vinterhalvåret og periodevis fugtige ved det vestlige hjørne. Dette sidste må tilskrives væggenes for høje k-værdi og den deraf følgende mulighed for fortætning af vanddamp fra stueluften, en mulighed, som netop er særlig stor, hvor to kolde flader mødes.
