Konsolnedstyrtning.

Byggelovens § 61.

DK 624.022.3

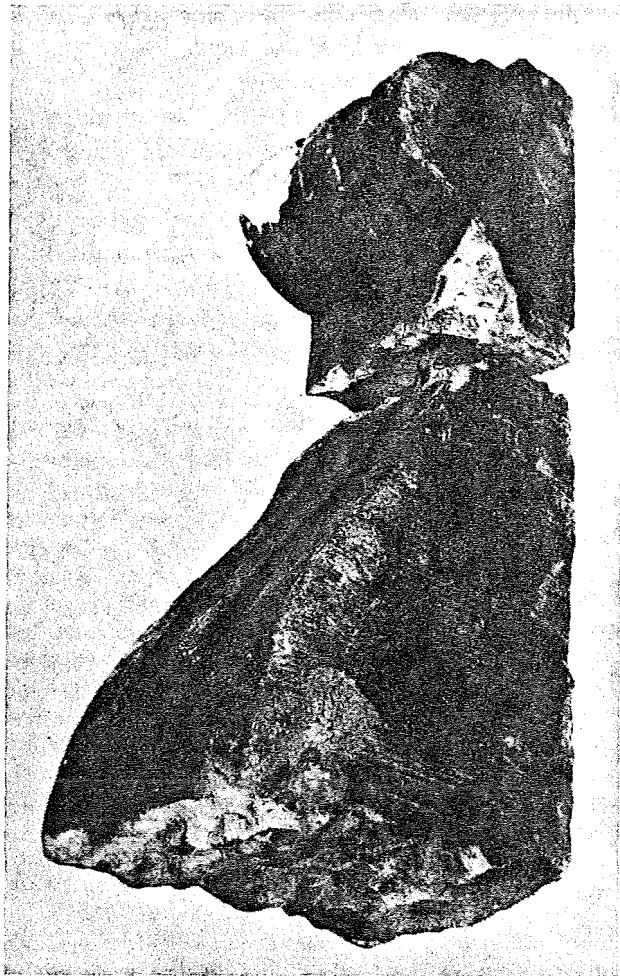
Når man så strengt håndhæver denne bestemmelse om gasstikkets omlæggelse, skyldes det et sikkerhedsspørgsmål. Støbning af fundamenter og opførelse af bygninger kan medføre, at gasledningen udsættes for så stor belastning, at den knækker, hvorved den udstømmende gas kan trænge ind i beboede rum oven over gasledningen og medføre eksplosions- eller forgiftningsfare for mennesker. Se billedet.

mere aftale med belysningsvæsenet, hvis der skal opføres nybygninger over jordstikket.»
