# Kortlægning af en moderniseringsproces

SBI-RAPPORT 179 · STATENS BYGGEFORSKNINGSINSTITUT 1986

SØREN SKIBSTRUP ERIKSEN

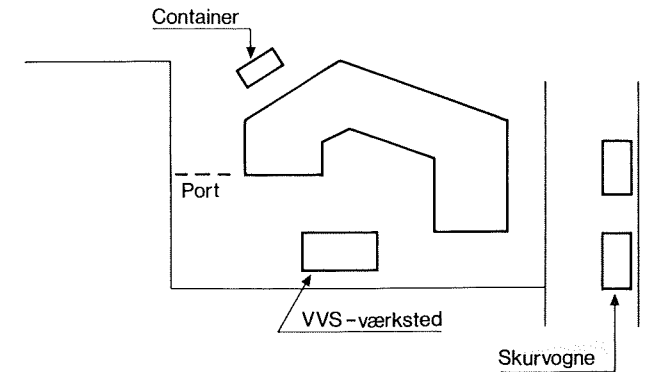
Figur 9. Plan over den endelige indretning af byggepladsen. VVS-værkstedet, som var et telt, var opslået på gårdspladsen, medens containeren var placeret ude på gaden foran en forretning, der ikke var udlejet. Opholdsskure blev placeret i nærliggende gader.

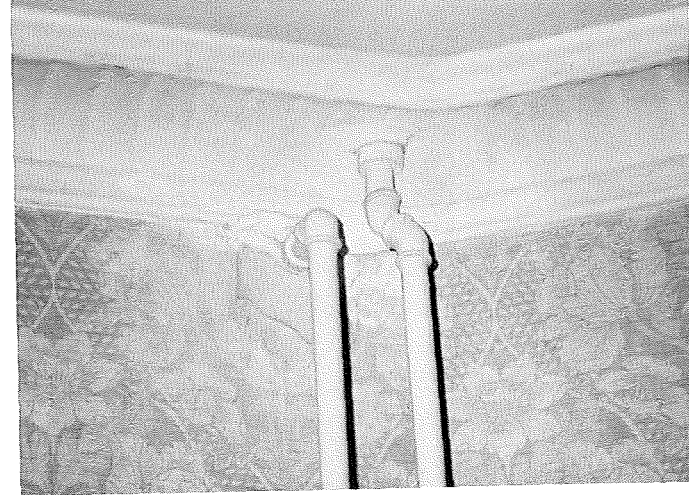
*Figur 17. Etagegennemføring for stigestreng til varmeanlægget, hvor fremløbet er ført igennem etageadskillelsen med en lille forskydning, medens returen er ført ind i væggen, for at få røret op det rigtige sted på den overliggende etage.*

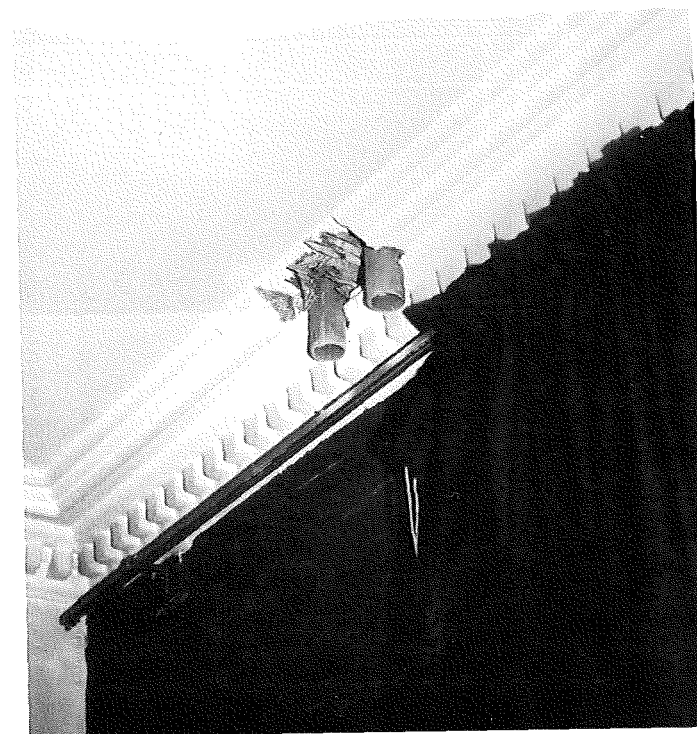
*Figur 18. Gennemføring af varmerør i etageadskillelse. Varmerørene blev placeret så tæt ved facaden som muligt, hvilket medførte, at rørene kom til at beskadige stukloftet.*

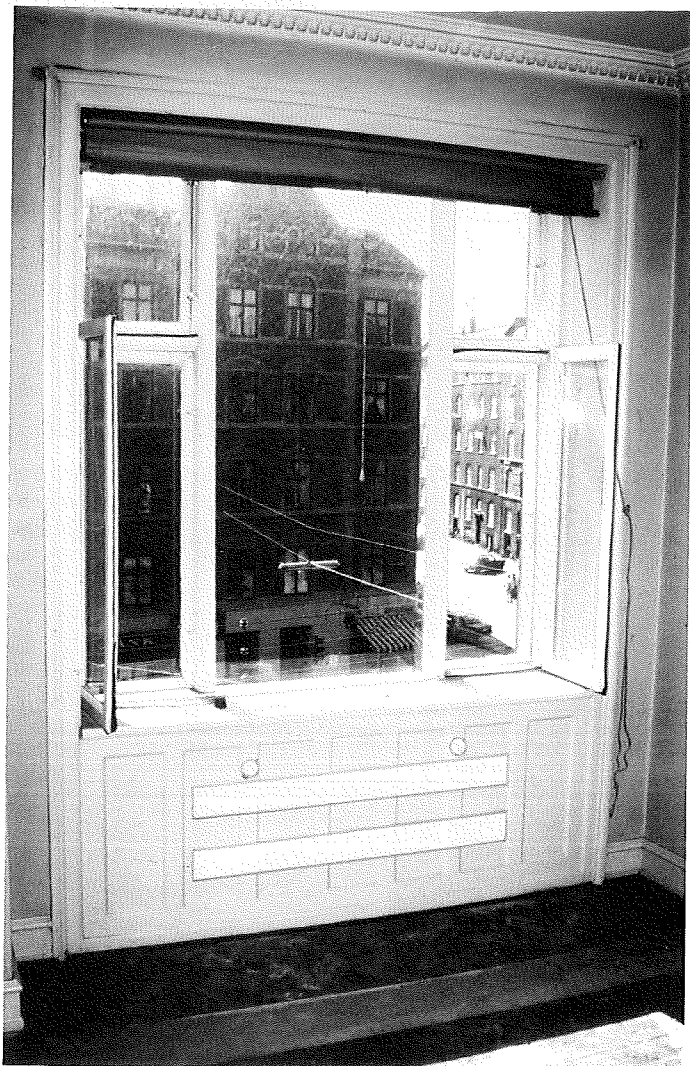
*Figur 19. Til fastgørelse af radiatorer blev der opsat 2 brædder på væggen, og det gjorde at opsætning af radiatorer blev meget enkel.*

Ophængning af radiatorer gav ingen problemer, se figur 19. Der var enkelte utætte samlinger, som blev konstateret, da der blev sat vand på anlægget, og det medførte, at nogle gulvtæpper blev beskadiget.

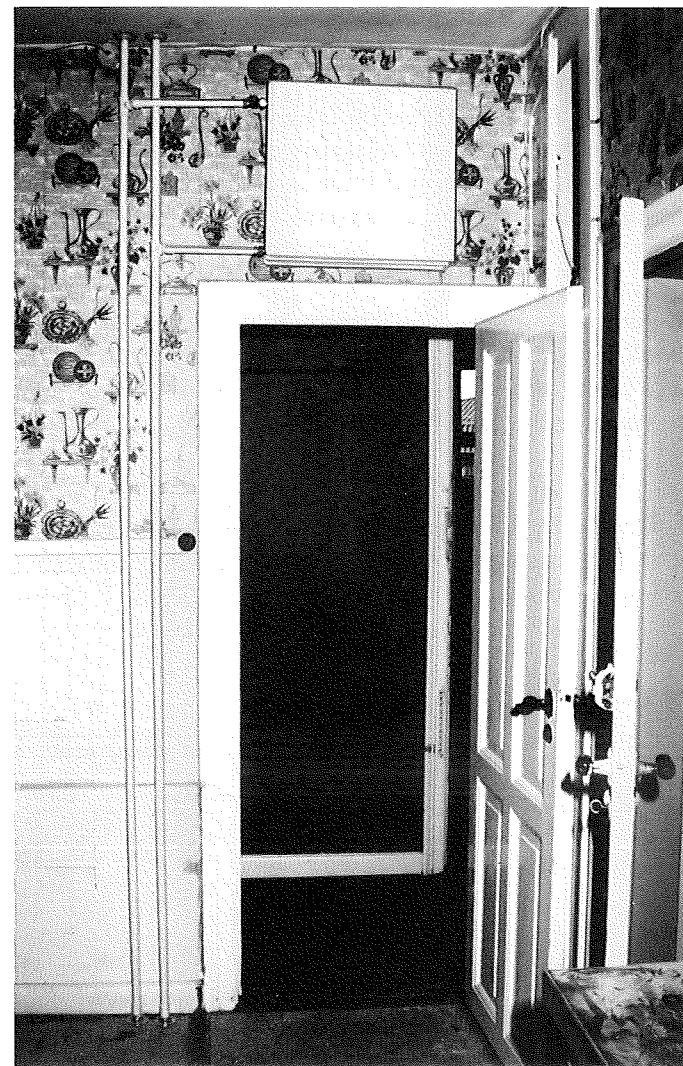
*Figur 20. Radiator placeret under loft i køkken. Af pladshensyn blev den placeret over døren. Det er ikke den bedste løsning. Regulering af radiatoren sker med et fjernindstillingslement, se figur 21.*

Placeringen af radiator i køkkenet var temmelig utraditionel, idet den måtte placeres under loftet, se figur 20. Der var nemlig ikke nogen ledig plads andre steder. Fjernindstillings-elementet blev placeret ved døren, således at beboerne let kunne betjene det, se figur 21.
