INSTITUTTET FOR HUSBYGNING

Forelæsningsnotat nr. **55 A**

JOHS. F. MUNCH-PETERSEN

FACADEELEMENTER

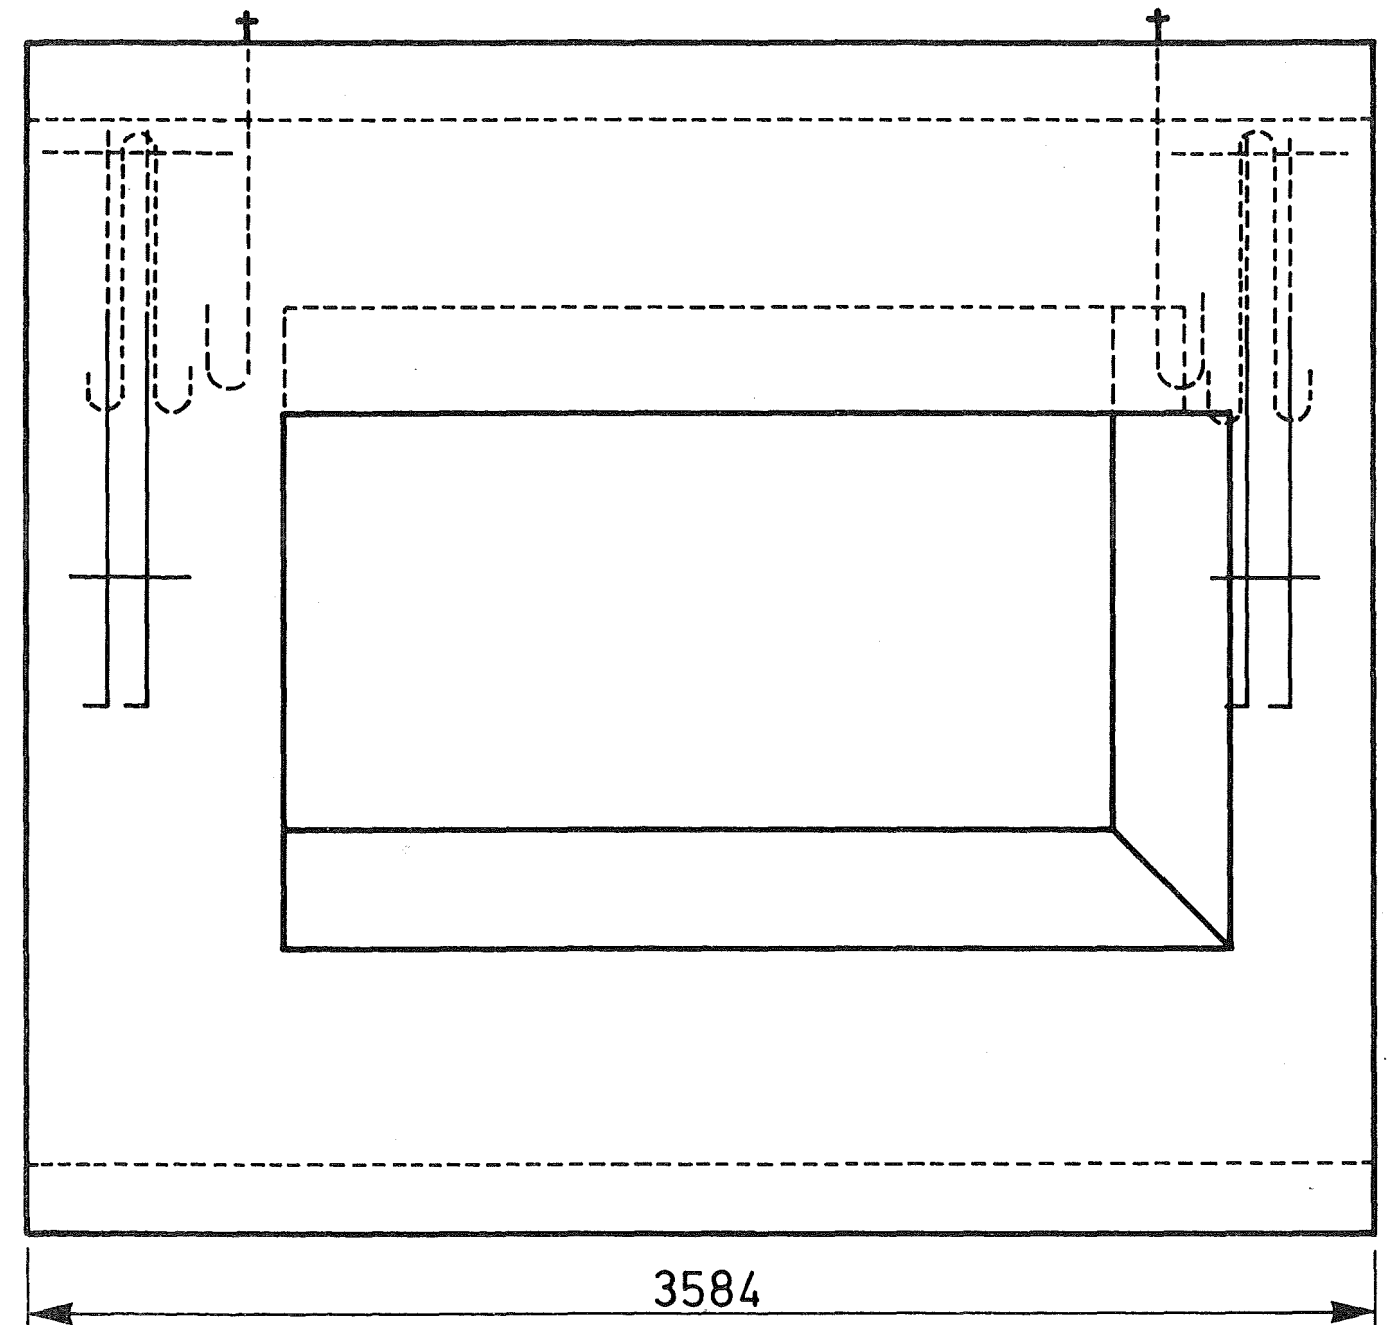
FIGUR 1. Opstalt af facade set udefra, jfr. snit figur 2 og figur 3 (1:20).

Vinduesåbningen har foroven udsparring for rullegardin (solafskærmning). Den indre, bærende betonskive (figur 1, 3 og 7) har dels en normal løftebolt, der benyttes ved håndtering på fabrikken (normalt løftegrej) og ved montagen af næste etages facade (se figur 4), dels indstøbte løfteøjjer (se figur 1, 3 og 7), der benyttes under selve montageoperationen (i stedet for den normale løftebolt), for at løftepunktet skal være så nær som muligt lodret over facadens tyngdepunkt (se figur 3).

Sammenlign med figurerne 407, 408, 412-415 i notat 55.

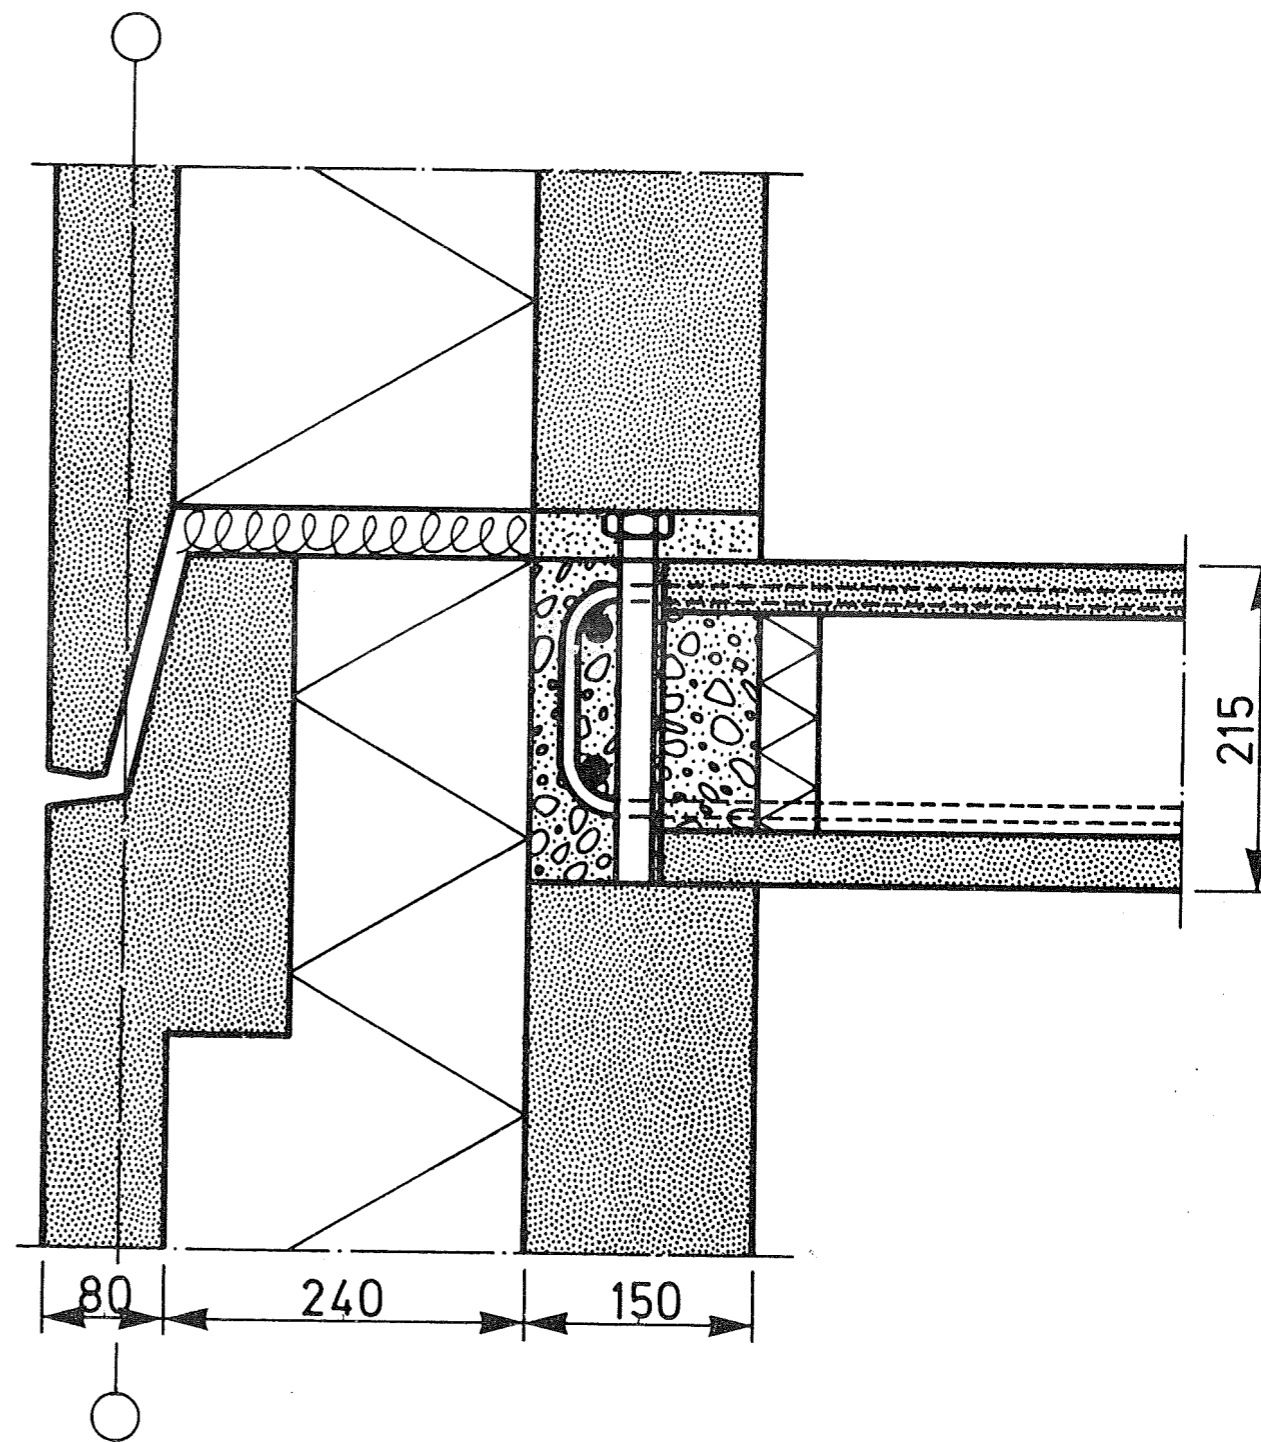
FIGUR 4. Etagekryds (1:5)

Der benyttes H & S Langspænddæk. Bemærk armeringen i fugerne. I øvrigt helt normalt etagekryds og overlappende vandret facadefuge.

Sammenlign med figurerne 408 og 412 i notat 55

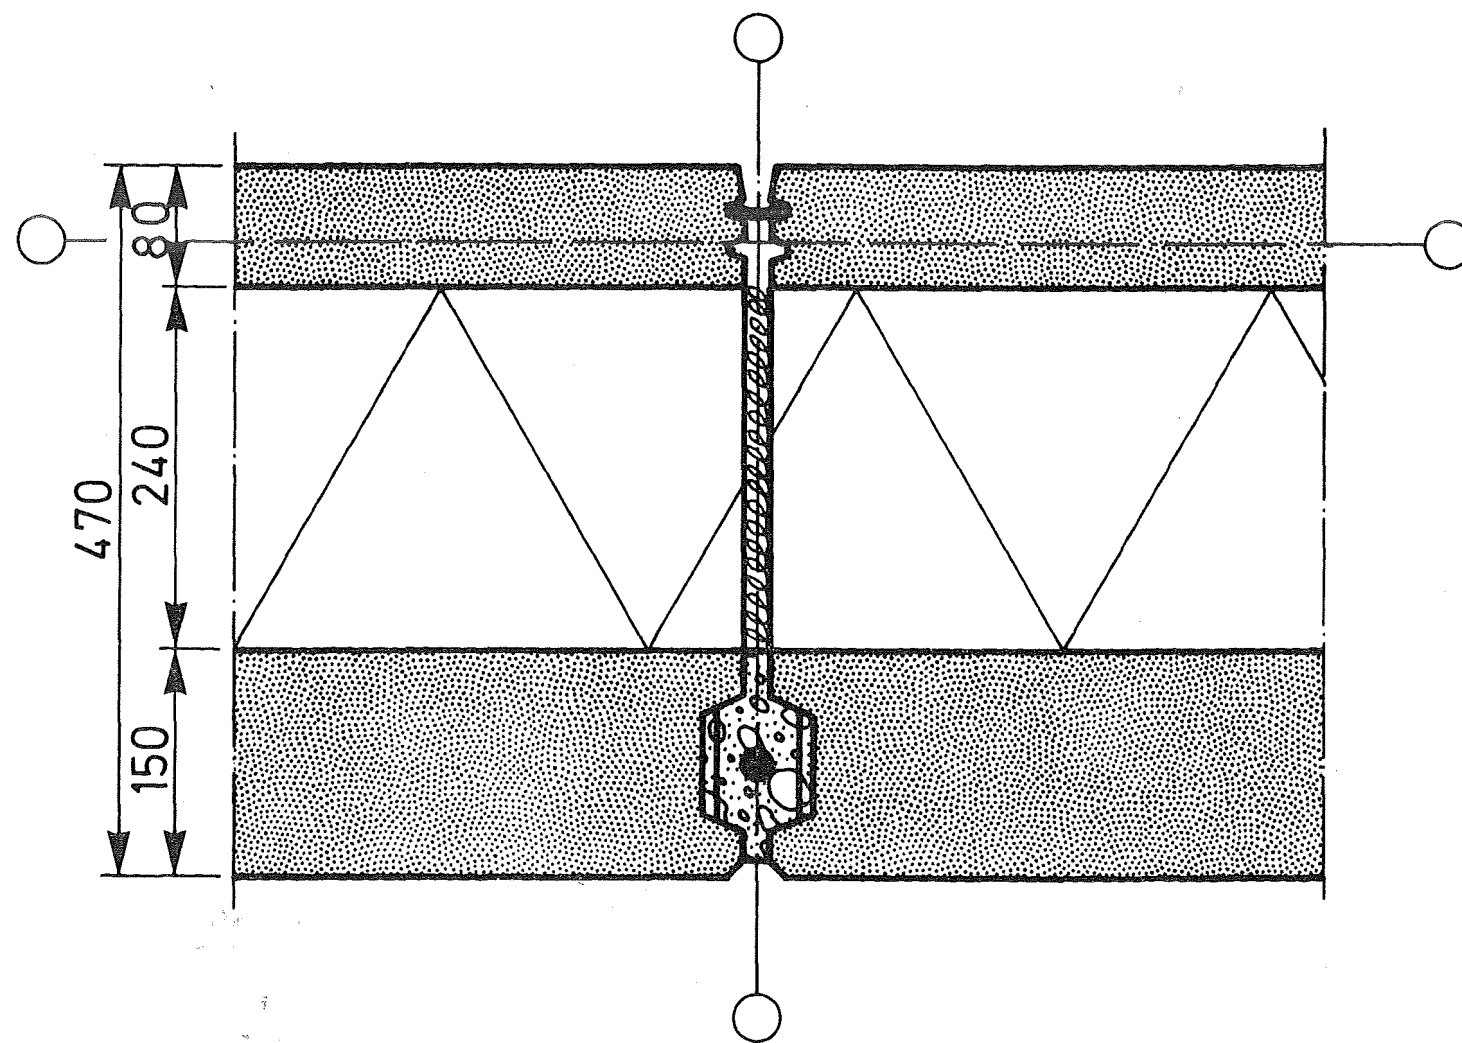
FIGUR 5. Lodret facadefuge (1:5) smlgn. figur 6

Indvendig tilbageliggende fuge v. affasede elementkanter. Det giver en hurtigere finishoperation. To-trins fuge med dobbeltnot (i stedet for neoprenenot plus vaskebrædt). Dette benyttes oftest idag, hvor betonoverfladens kvalitet er høj.

Sammenlign med figur 407 i notat 55.

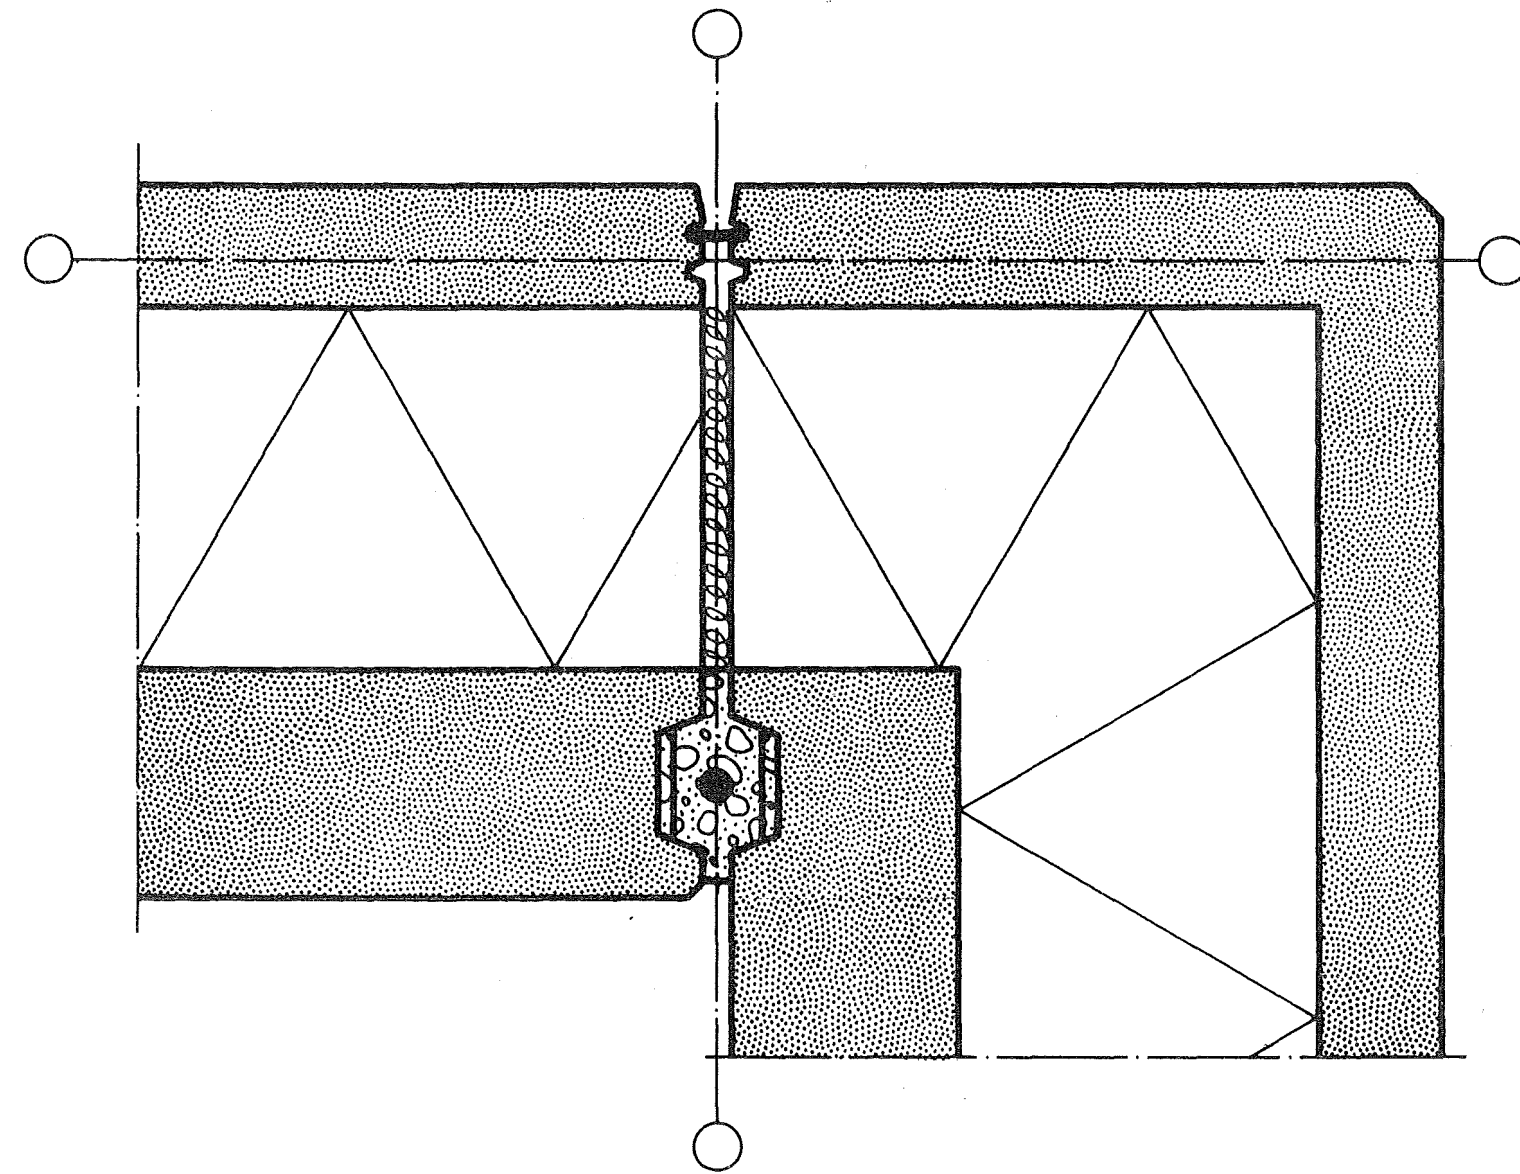
FIGUR 6. Lodret facadefuge ved hjørne (1:5)

Sammenlign med figur 453 i notat 55

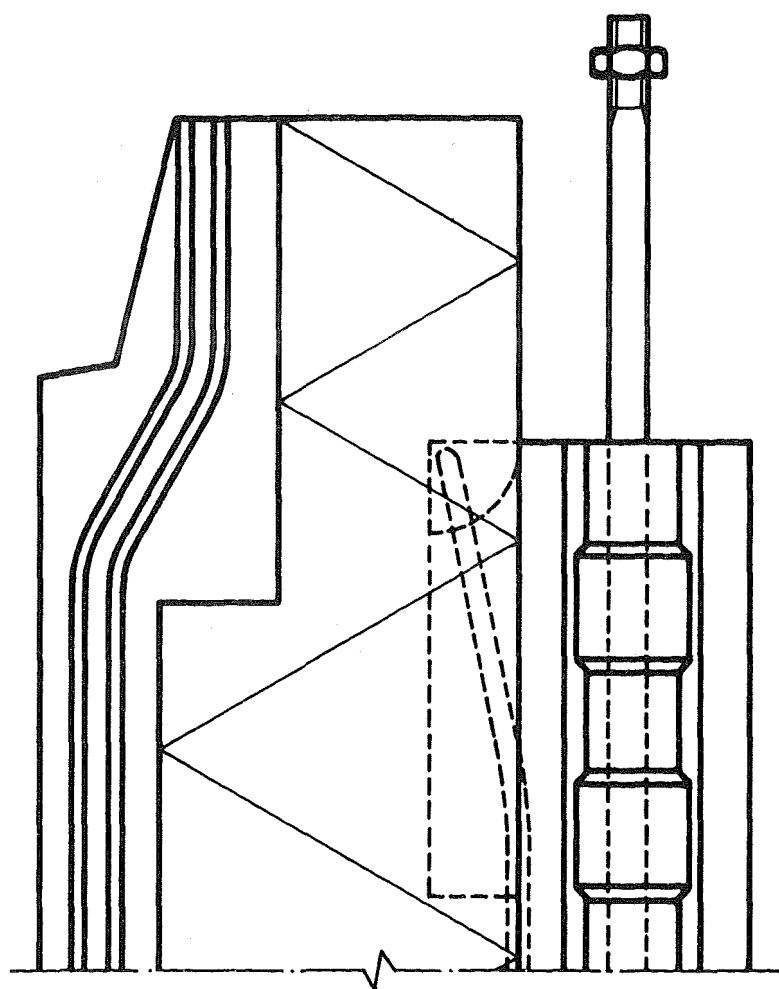
FIGUR 7. Opstalt af øverste del af facadens sidekant (1:5)

Bemærk løftebolt, løfteøje og fortanget elementkant (jfr. figur 5 og 6) i indre betonskal, dobbeltnot for henholdsvis neoprene og dræn i ydre betonskal.

Sammenlign figur 7 og 8 med figurerne 408, 412, 414 i notat 55.

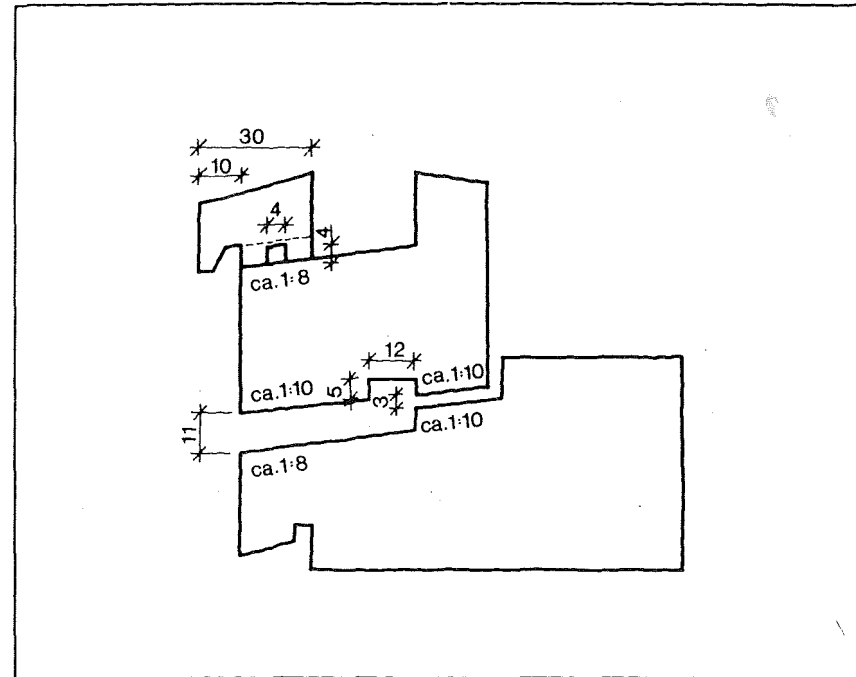
Eksempel på udformning af glasliste, underramme og underkarm.

FIG. 9. BYG-ERFA blad 790621 (1979).
Fald i false, dræn i glasliste.

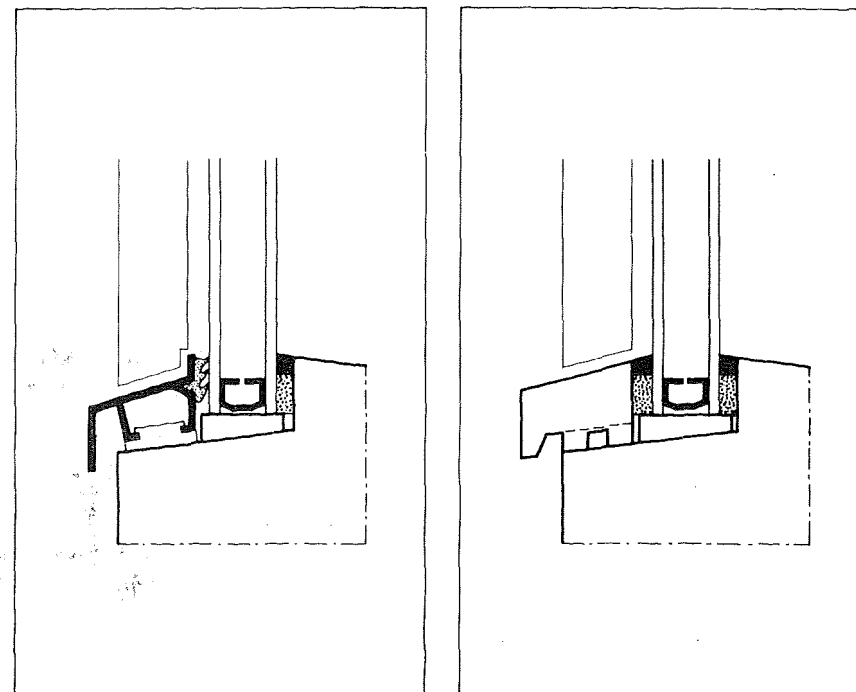
Ventileret metalprofil som glasliste.

Drænet træglasliste kombineret med
fugetætning.

Mellem glas og Alu-skinne kan benyttes det på figur 10 viste profil, der kan fungere i mange år, hvis selve materialet har en lang levetid, idet båndet er sikret mod at synke ned og spærre for dræning og ventilation.

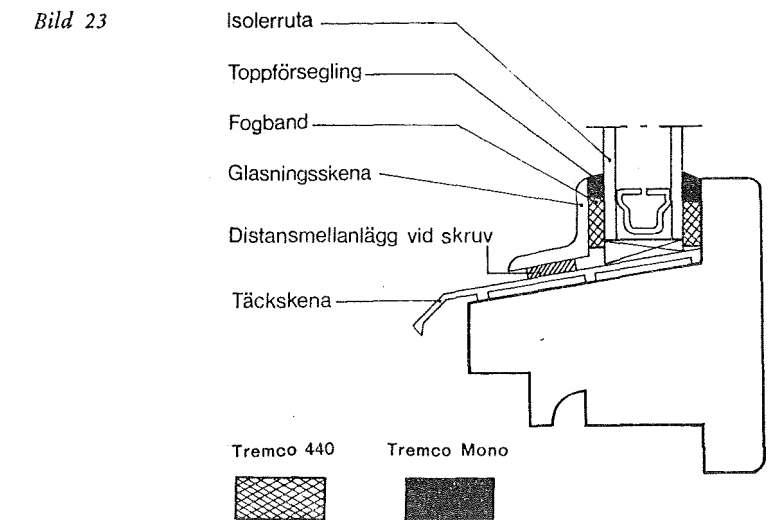
FIG.11. TREMCO's "den lille sorte", svensk udgave 1969, om tætning af fuger og glasisætning har ovenstående bild 23, der viser, at de svenske glasfabrikanter allerede i 1969 anviste thermoglasisætning med drænet og ventileret Alu-glasliste. Den viste "täckskena" kan jeg ikke anbefale. Nok bidrager den væsentligt til at aflede vand fra rammens overside, men den kan til gengæld også virke som en kuldebro, der giver kondens (og inde-spærret fugt).

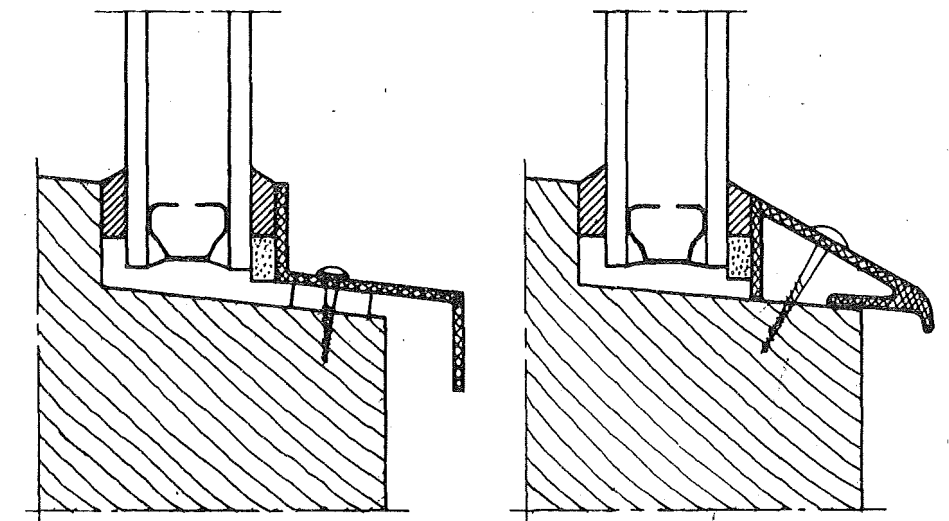
FIG.12. I K. Prebensen: Facaderenovering i Brøndby Strand, Byggeindustrien 10, 1980 vises dels den Alu-glasliste, der anvendes i Brøndby Strand (tv), dels en utilladelig udformning, der kan medføre svampeangreb (th)

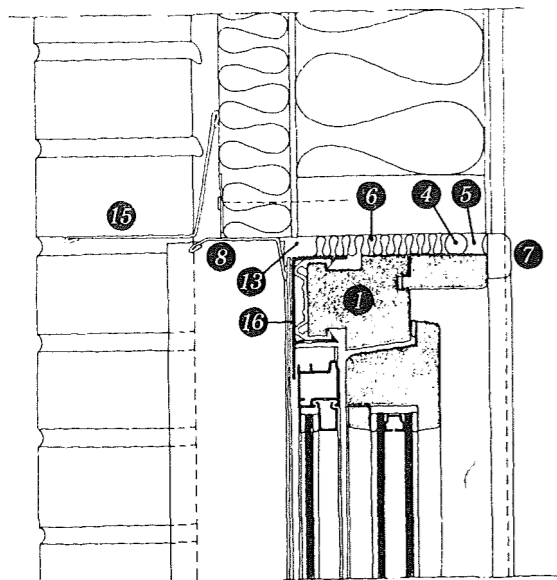
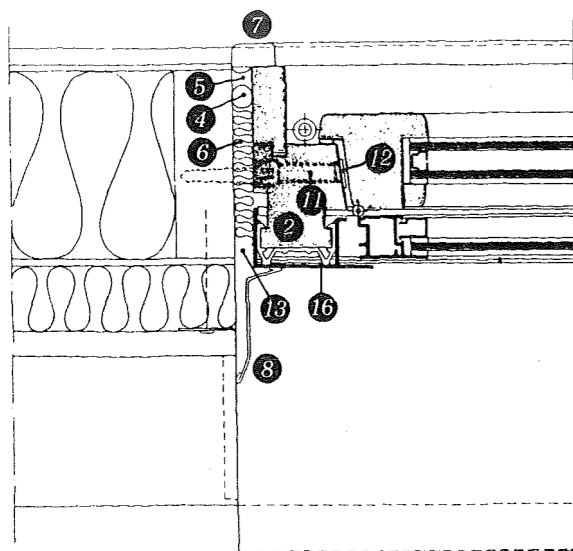
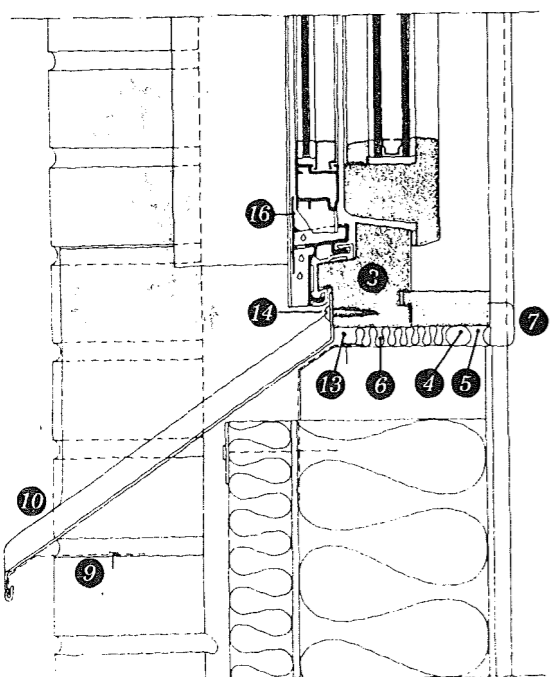
Vertikalsektion genom karmöverstycke

Horisontalsektion genom karmsidostycke

Vertikalsektion genom karmbottenstycke

1. Overkarm.
2. Sidekarm.
3. Bundkarm med tilslutning for sålbænk (10).
4. Profil som modhold for 5.
5. Indvendig fuge, diffusions- og lufttæt.
6. Stopning med mineraluld eller skum som varmeisolering. De yderste 15 mm må ikke fyldes! Dræn og ventilation af fugen (nedad, 13).
