INSTITUTTET FOR HUSBYGNING

Forelæsningsnotat nr. **61**

JOHS.F.MUNCH-PETERSEN
EKSEMPLER PÅ
FAGBLADENE SOM KILDE
TIL ORIENTERING OM BYGGEŠKADER

Den polytekniske Lærestalt, Danmarks tekniske Højskole
Lyngby 1981

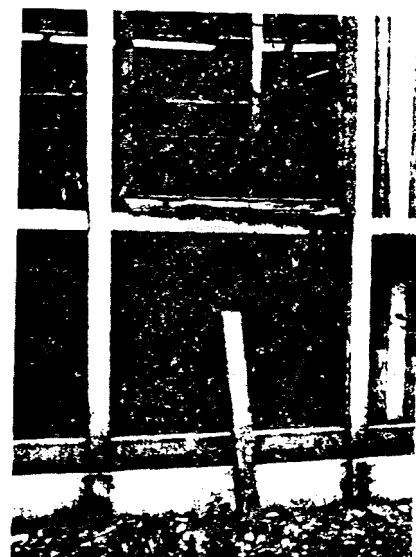
I værste fald er overraskelsen en total nedbrydning af træer i underrammestykket. Årsag: Vandindtrængen mellem glas og glasliste.

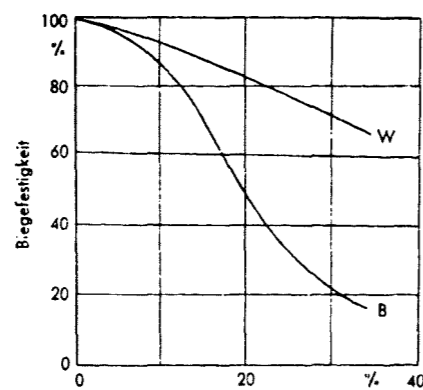
Fig. 1. Verändring der Biegefestigkeit (Rypáček 1966, Abb. 45).

Sammenhæng mellem svampevækst og træødelæggelse er undersøgt af bl.a. Rypáček [2] og Cartwright & Findlay [4]. Træødelæggelsens omfang kan måles som vægttab hhv. styrketab. Et direkte mål for svampevækst er svært at få, men man plejer at måle en svampeskulturs radiale tilvækst. Svampevæksten må logisk og mere korrekt kunne sættes proportional med træets tab i tørvægt. Hvordan dette forhold sig til styrketabet kan ses på fig. 1 og 2 fra de to førnævnte kilder.

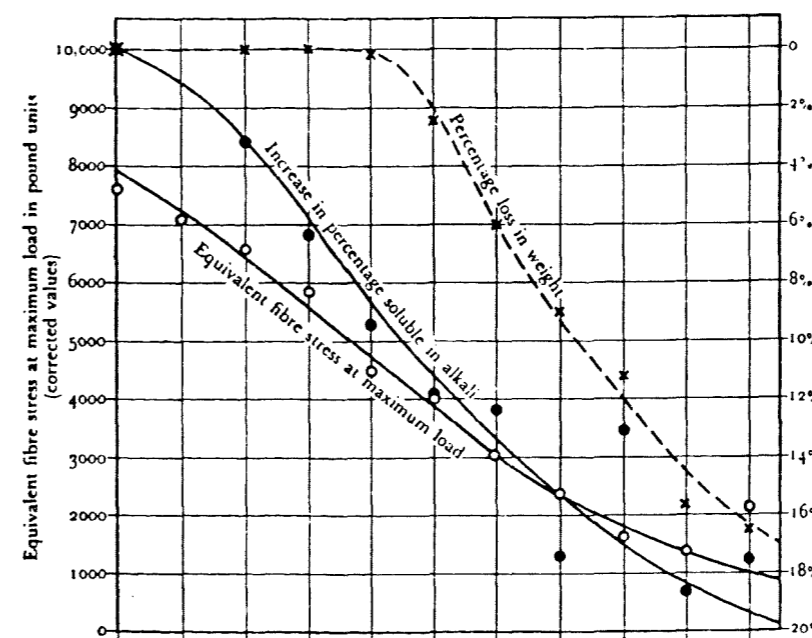
Fig. 2. Graph showing percentage reduction in bending stress. (Cartwright & Findlay 1958, Fig. 4.)

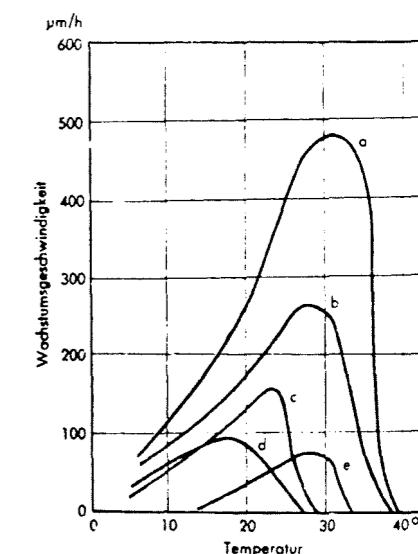
Fig. 3. Wachstumsgeschwindigkeit bei verschiedenen Temperaturen. (Rypáček 1966, Abb. 29)

Temperaturen som vækstfaktor er bl.a. undersøgt af Rypáček [2]. Fig. 3 viser den typiske afhængighed. Der findes en minimumtemperatur, hvor svampevæksten går i stå, en optimal temperatur, og en maksimumtemperatur hvor svampen dør.

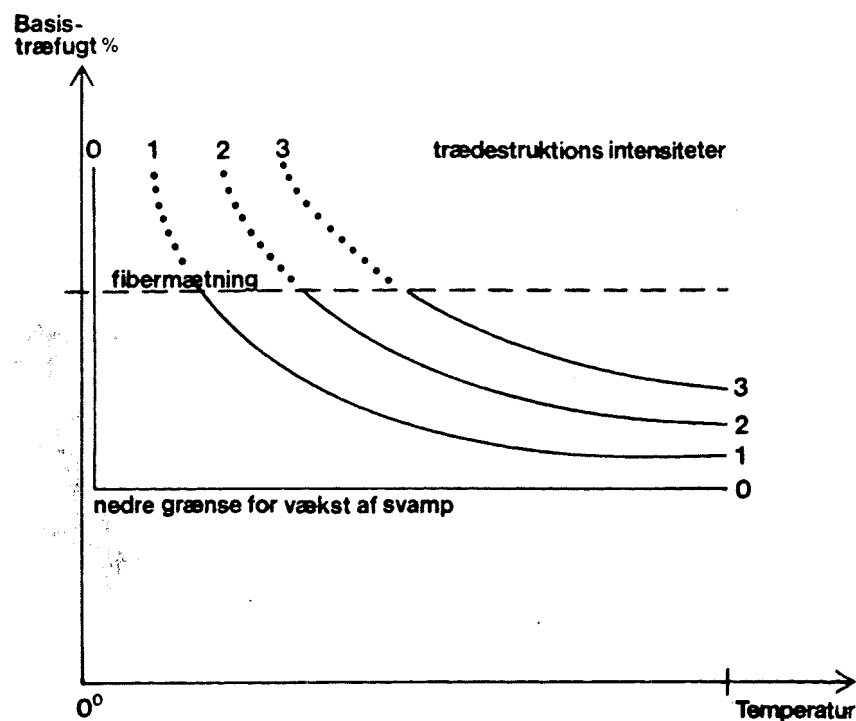
Fig. 5. Principdiagram for trødestruktionsintensiteter som funktion af basis trøefugt og temperatur.

Som en sammenfattende fremstilling af hvor hurtigt svampeinficeret træ ødelægges ved forskellig trøefugt og temperatur, kan man optegne et principdiagram for destruktionsintensiteter, se fig. 5. Da der er lineær afhængighed af temperatur og trøefugt er kurver for ens destruktionsintensitet hyperbelformede.

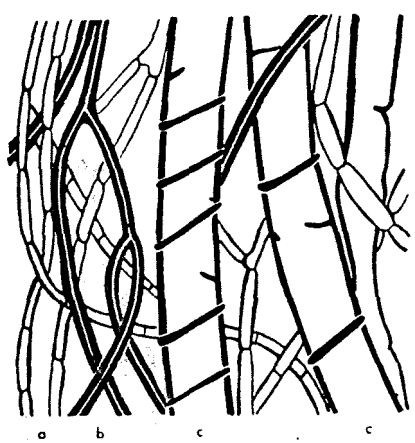
Abb. 8. Hyphen aus einem jungen Myzelstrang von *Serpula lacrymans*. a normale, dünnwandige Hyphen - b sklerenchymatische Hyphen mit stark verdickten Zellwänden: Faserhyphen - c breite Hyphen mit aufgelösten Querwänden und spiralförmigen Wandverdickungen: Gefäßhyphen (Nach Rypáček 1944, Schánel del.)

Fig. 6. Svampemycelium stærkt forstørret.

Vind og insekter spreder svampesporer, så de i praksis findes overalt. Endvidere har de fleste ældre bygninger været udsat for fugtuheld eller fugtsløseri på et eller andet tidspunkt, hvilket har efterladt svampemycelium i dvale (fig. 6), men parat til at blomstre op igen, hvis lejlighed byder sig.

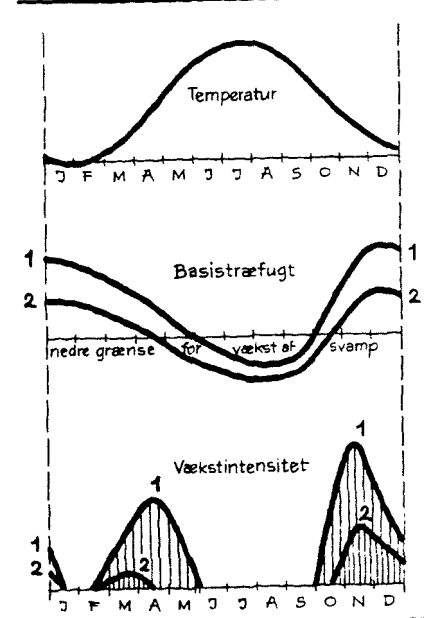
Fig. 7. Svampevækst i to forskellige trækonstruktioners hulrum.

figur 7 er vist fugt- og temperatursvingninger i to forskellige tagkonstruktioners hulrum, samt tilsvarende vækstintensiteter beregnet efter diagrammet figur 5 (artiklens del 1 i BYGGEINDUSTRIEN nr. 4). Man ser, at oktober og marts/april er de måneder, hvor vækstbetingelserne er mest kritiske eller karakteristiske om man vil. Noget tilsvarende gælder klimaskærmens øvrige hulrum: Skunkrum, hulrum i murværk, krybekældre etc.

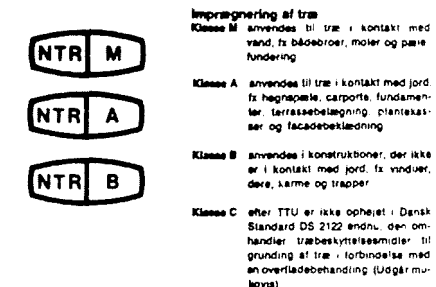
Fig. 8. Oversigt over impregnering af træ. (Teknologisk Institut 1980).

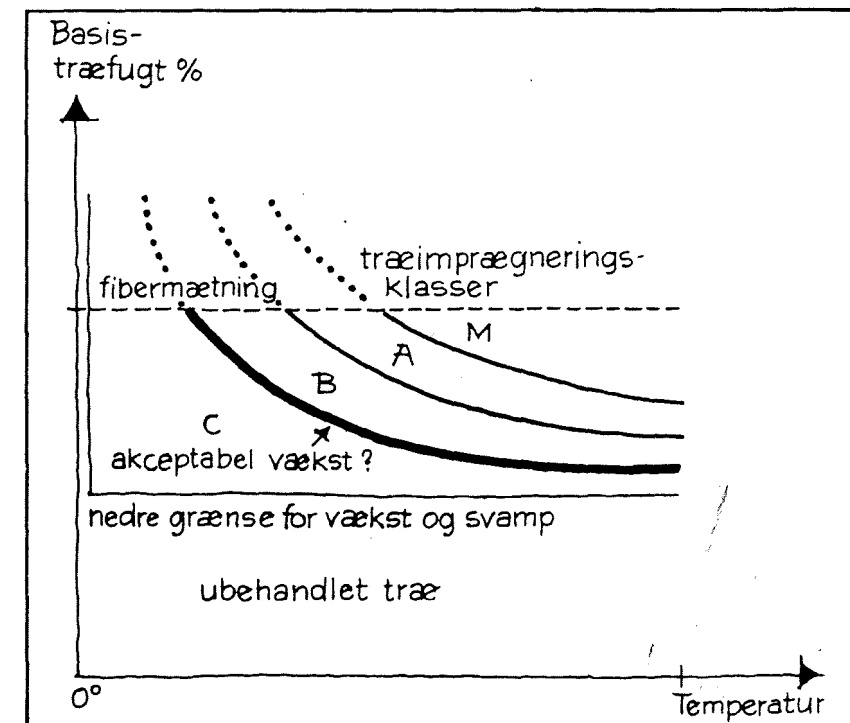
Fig. 9. Forslag til diagram over træbeskyttelsesklasser som funktion af karakteristisk træfugt og temperatur.

Som en sammenfattende fremstilling af sammenhørende klimaforhold og træimprægneringsklasser kan man optegne hostående principdiagram fig. 9, som har direkte tilknytning til diagrammet over trædestruktionsintensiteter fig. 5 i artiklens del 1.

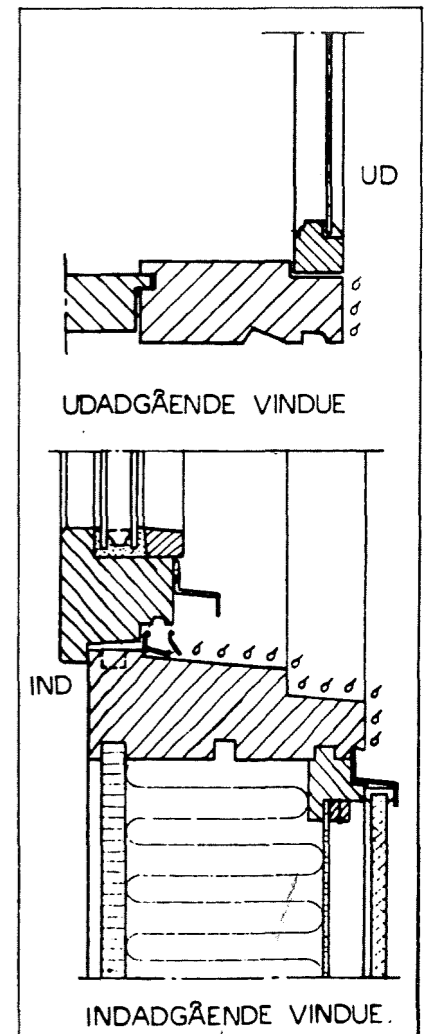
Fig. 1. Regnvirkningen er mere kritisk for indadgående vinduer end for de »gammeldags« udadgående.

Ved denne type af vinduer, der tillader ubesværet vinduespudsning, er — til forskel fra »gammeldags« udadgående vinduer — en langt større del af karmtræet udsat for klimatiske påvirkninger, hvor nedbør udgør den primære belastning, men hvor også vekslende udtørninger og opfugtninger samt sol- og UV-påvirkninger nedbryder malingslaget og fremmer revnedannelsen i træet, se fig. 1.

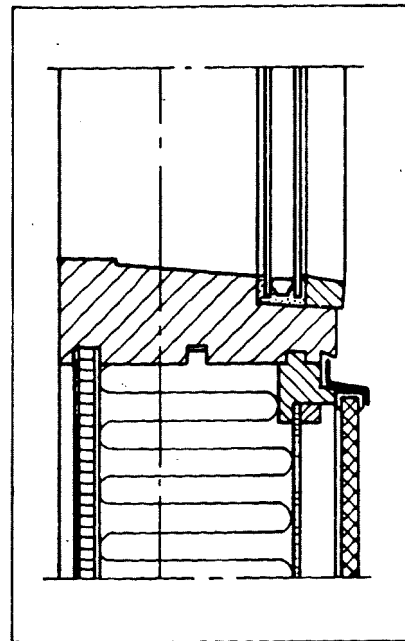
Fig. 3. Lodret snit i facade ved fast vindue.

En lille, men ganske interessant detalje ses på fig. 3. Da slagregn på en bygnings øverste etager er i stand til at »regne opad«, se artiklen »Slagregn på facader«, Byggeindustrien nr. 1, 1980, er den udførte vandnæse og z-alu-liste ikke tilstrækkelig til at lede regnvandet bort fra facaden. Allerede det første forsøg med et facadeelement i Statens Byggeforskningsinstituts regnmaskine viste, at der har været et risiko-område. Denne observation blev sørgeligt

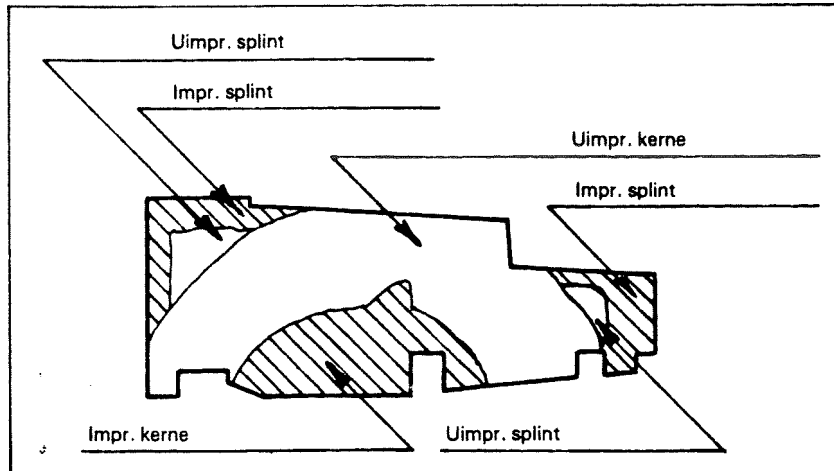
Fig. 2. Snit i underkarm, der med hvidt viser de uimprægnerede trædele.

I Brøndby Strand er en del af vindues-træet trykimprægneret, men to forhold medfører, at træet alligevel angribes af svamp: dels er træet forarbejdet efter imprægneringen, dels er imprægneringen mangelfuldt udført, store dele af splinten er uimprægneret, fig. 2.

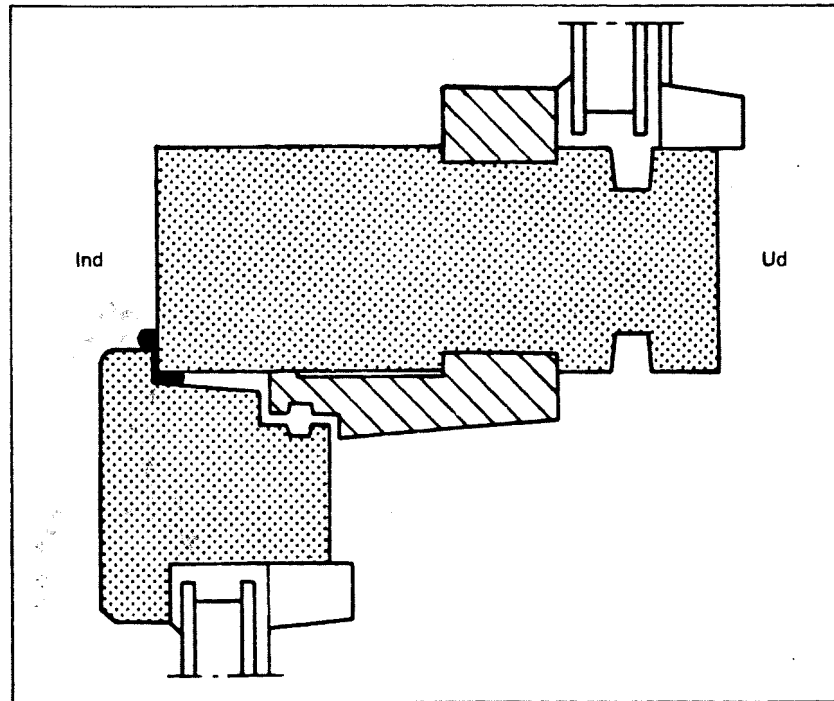
Fig. 4. Påforingsliste, vandret snit.

Ved de oplukkelige vinduer er anslaget på tre sider udformet som en påforingsliste, fig. 4., der er limet med en vandfast, men ikke kogefast, hvid PVAC-lim, og stiftet fast til lodpost og overkarm.

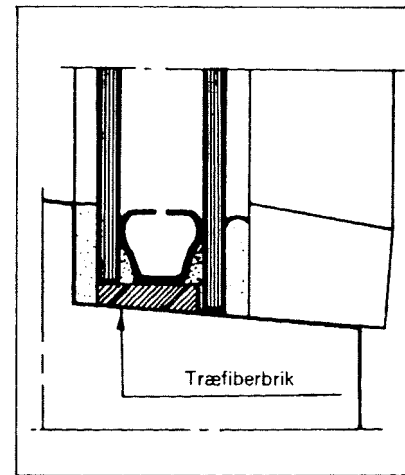
Fig. 5. Opklodsning af termorude ved fast vindue. Forreste glas skrider ned.

Under arbejdet blev det konstateret, at opklodsning af termoruder er foretaget med bølgebrikker og med ikke-vandfaste hårde træfiberbrikker. Både styre- og bærekoldser er så smalle, at de ikke understøtter det udvendige glas, hvorved det i nogle tilfælde er skredet i forhold til det inderste glas og nu hviler på glasfalsen, fig. 5. Antal og placering af styre- og bærekoldser varierer stærkt.

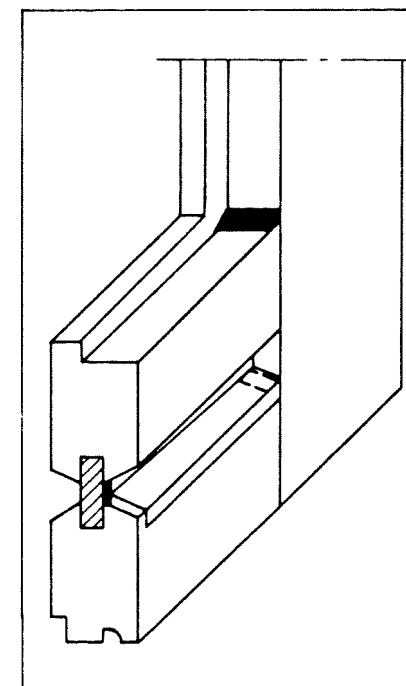
Fig. 8. Altandør. Tegningen viser, hvorledes der nu fuges ved hjørnerne og anbringes en vandnæse.

Der er konstateret svampeangreb i altandørenes bundstykker (sparkestykker). Opskæring af disse viser, at samlingen mellem de to trædele, som tilsammen udgør sparkestykket, er udført med løs fjer med det resultat, at regnvand vil finde vej til den nedadvendende not i samlingen, se fig. 8. Regnvand trænger også ind bag bundglaslisten, og da udluftnings- og afløbsmulighederne fra glasfalsen er for ringe, tvinges vandet ud til samlingen mellem bundstykket og de lodrette rammestykker og derfra ned i samlingen ved bundstykket. Desuden

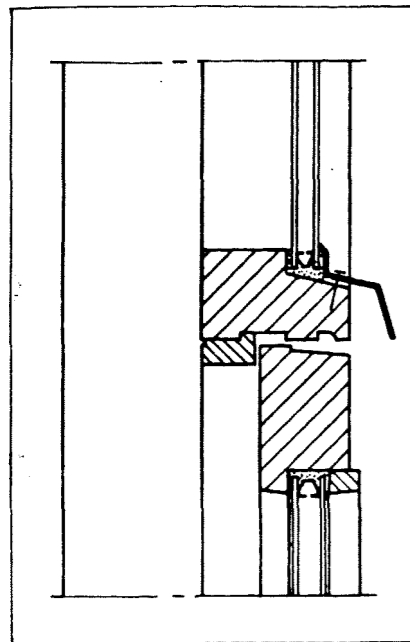
Fig. 9. Kombineret glasliste og vandnæse over altandør.

Over altandøren placeres en alu-vandnæse, der samtidig er bundglasliste i vinduet over døren. Oversiden af altandørsrammer drænkes, dvs. at endetræet mættes med maling, for at undgå fortsat nedbrydning, se fig. 9.

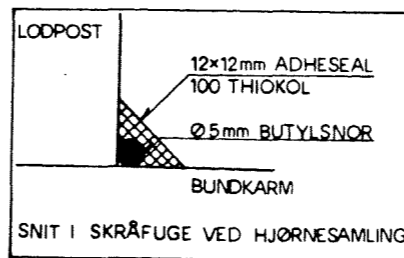
Fig. 11. Snit i skråfuge ved hjørnesamling.

For at intet skulle være uforsøgt, udførtes skråfuger på primede overflader med de fuge størrelser, som fugerådgivere anbefaler, fig. 11, og arbejdet blev udført af fugekonsulenter under ideelle forhold. Løsningen kunne ikke anbefales af bygherrens rådgivergruppe, idet vedhæftningen selv

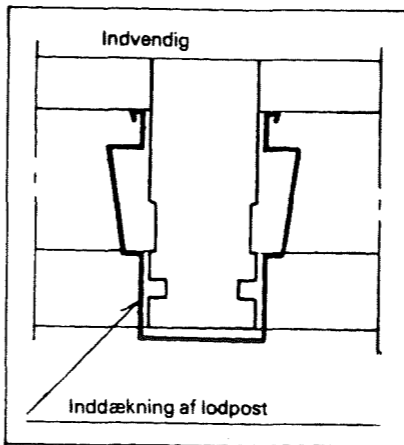
Fig. 12. Vandret snit i lodpost.

Allerede på dette tidspunkt vurderedes andre metoder til renoveringen. En model i fuld skala til en totalinddækning i bukket aluminium blev udført for at muliggøre en bedømmelse af de æstetiske, tekniske og økonomiske konsekvenser af denne løsning, se fig. 12.

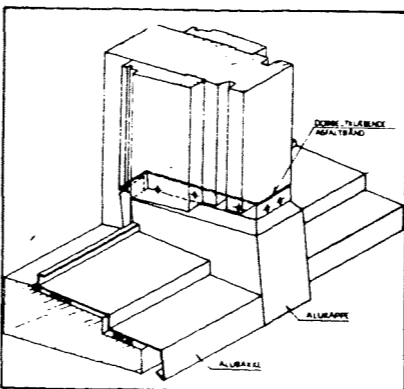
Fig. 13. Alu-afdækning af løsholt og nederste del af lodpost.

I perioden oktober 1978 til oktober 1979 udførtes to forsøgsafsnit på grundlag af løsningen med afdækning af bundkarme, som er vist på fig. 13. Som det hører et forsøg til, blev materialekombinationer afprøvet, og detaljer ændret.

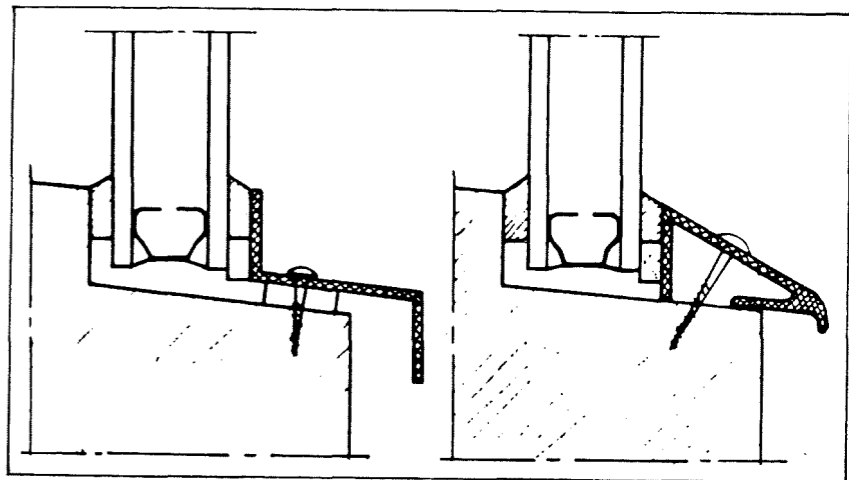
Fig. 14. Eksempler på alu-glaslister. a. Alu-glaslisten, der anvendes i Brøndby Strand. b. utilladelig placering af alu-glasliste kan medføre svampeangreb.

På fig. 14 a ses et snit i underste ramme. Bemærk at aluglaslisten tillader en god ventilation under termoruden. Som et særligt kuriosum vises på fig. 14 b en anden model af en alu-glasliste, som er anvendt i et større byggeri som erstating for en træbundliste. Resultat: svampeangreb efter kort tid, idet det vand, der samler sig på bundfalsen hverken kan drænes eller ventileres bort.

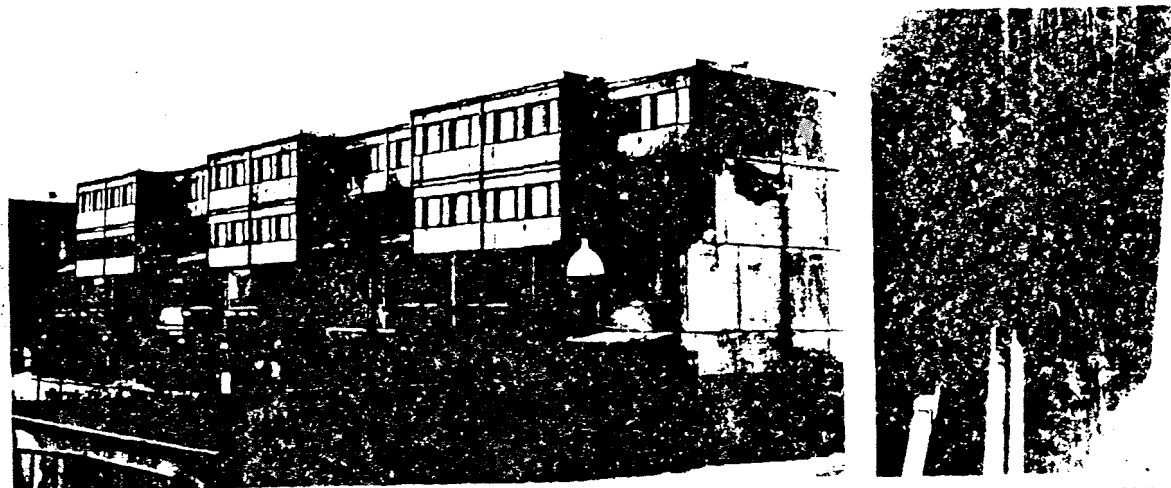
Vinduerne i lavhusenes øverste etager er hårdest angrebne.

Lodpost er kraftig nedbrudt. Malingslaget skaller, og under malingen er træet stærkt svampeangrebet.

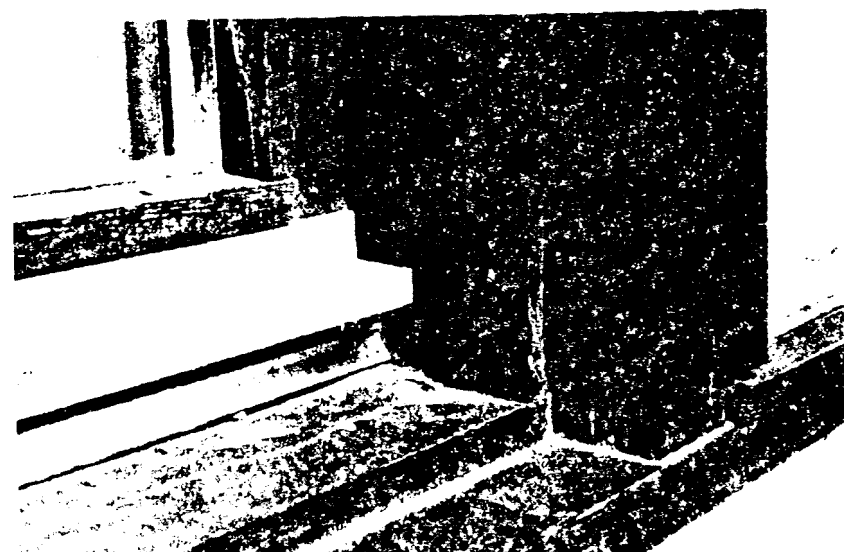
Lodpost ved indadgående vindue på venstre side, og fast vinduesparti på højre side. Opsugning af vand fra lodpostens bund har medført afskalling af malingslaget.

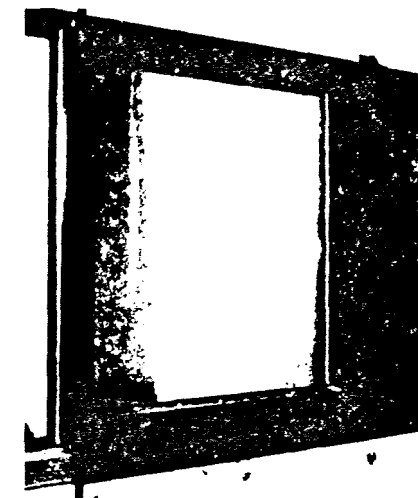
Fig. 16. Totalinddækning udført i ekstruderet aluminium.

Ved at arbejde med teoretiske metoder og derefter efterviser metodens egnethed ved afprøvninger i regnmaskinen på SBI, opnåedes resultater som medfører, at rådgivergruppen fuldt ud kunne anbefale bygherren at vælge den på fig. 16 viste løsning.

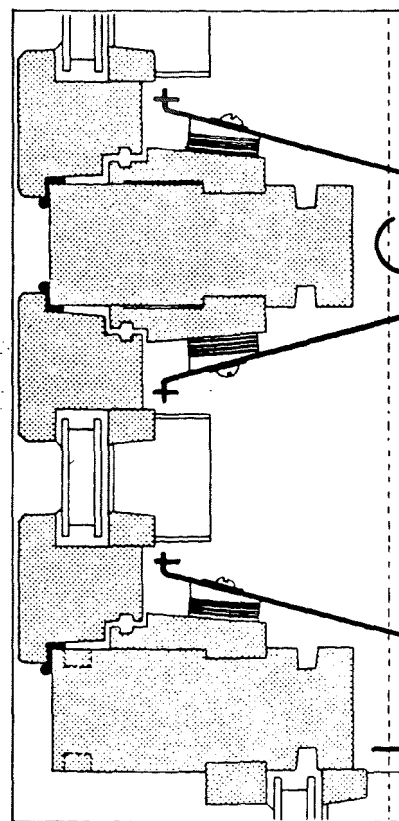
Fig. 17. Vandret snit i vindue med totalinddækning.

På fig. 17 og måske især på fig. 18, som viser et lodret snit i facaden ses det, at der med løsningerne er tilstræbt den to-trins tætning, der er så vigtig: yderste tætning hindrer regnvand i at nå ind i konstruktionen og reducerer vindpresset på næste trin: lufttætningen.

Det vandrette snit fig. 17 viser hvorledes aluminiumsprofilerne, hvis godstykkelse er ca. 2 mm, omslutter trædelene, og hvorledes der alle steder er god mulighed for ventilation.

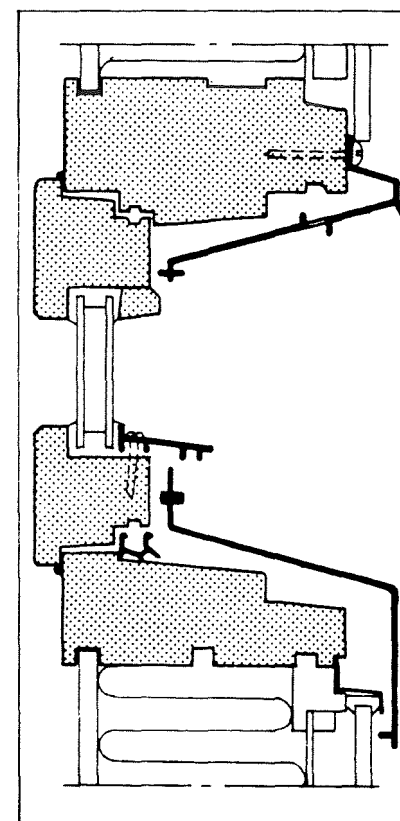
Fig. 18. Lodret snit i vindue med totalinddækning.

Af fig. 18 fremgår det, at den eksisterende alu-drænskinne, hvis uheldige udformning er omtalt tidligere, forbliver i konstruktionen, forsigtighedsvis lukkes enderne dog med en silicone-prop. Det ses også, at glaslisten er ændret noget, men også her er der sikret træet en god ventilation.

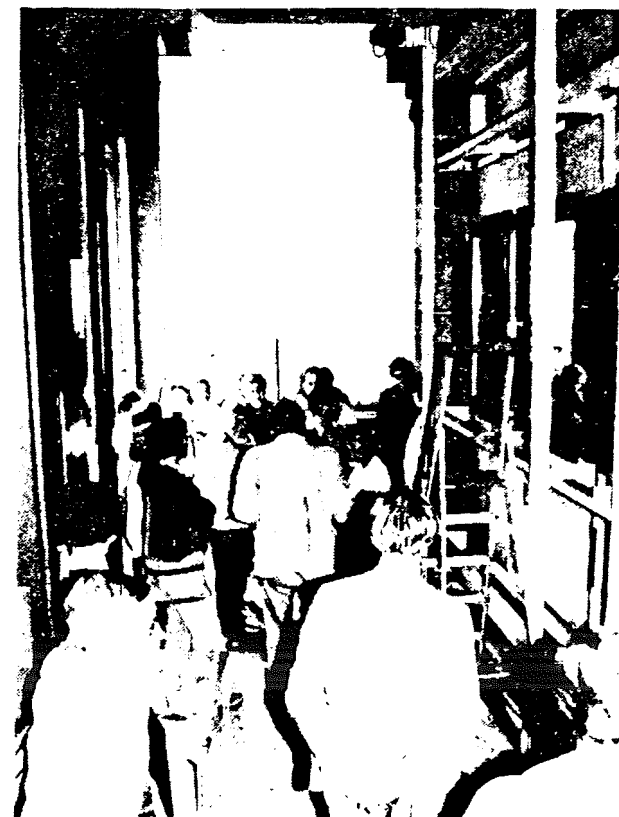
En gruppe beboere fra Brøndby Strand overværer afprøvningen af et facadeelement i SBI's »regnmaskine«.

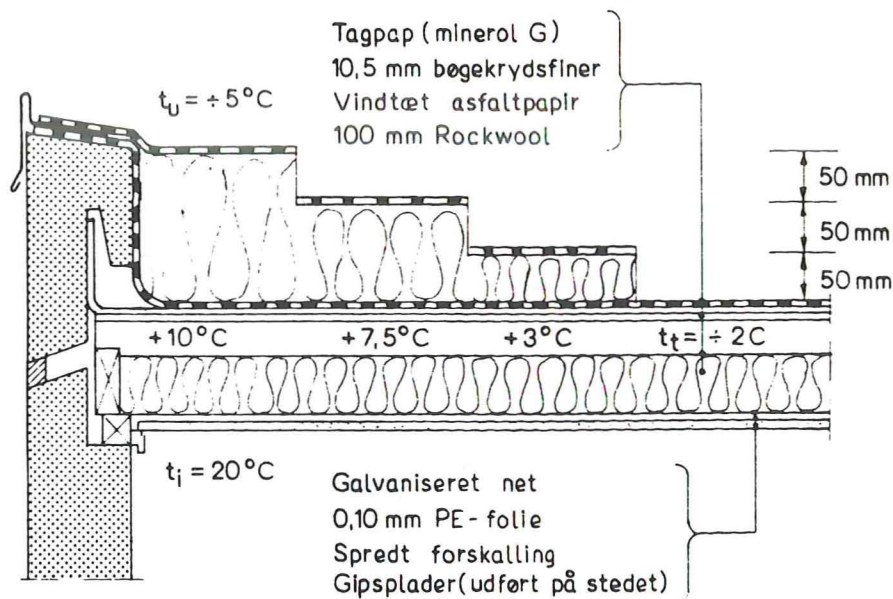
Fig. 1. Tegningen viser opbygningen af det oprindelige tag samt en skematisk fremstilling af temperaturforhold ved forskellige tykkelser af merisolering med lukket ventilation af taghulrummet.

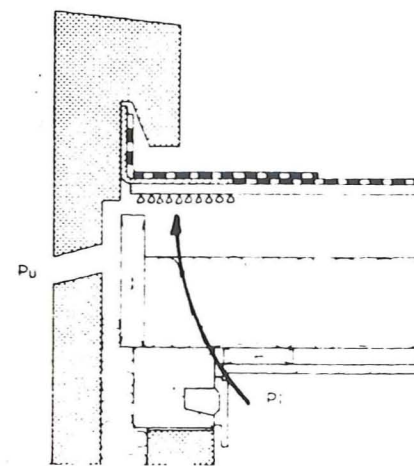
Fig. 2. Opstrømning af rumluft

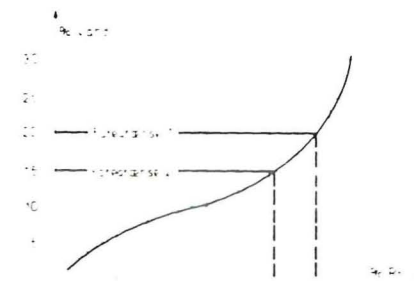
Fig. 4. Sorptionskurve. Sammenhæng mellem relativ luftfugtighed og træfugtighed ved 20°C. Vedrørende faregrænser se ovenfor.

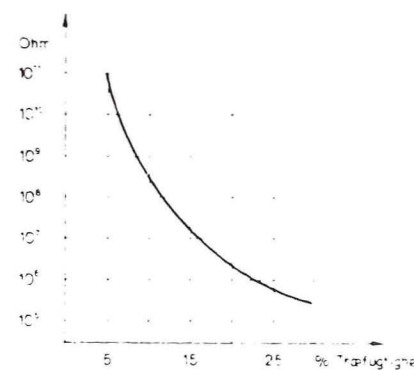
Fig. 5. Elektrisk modstand som funktion af træfugtigheden.

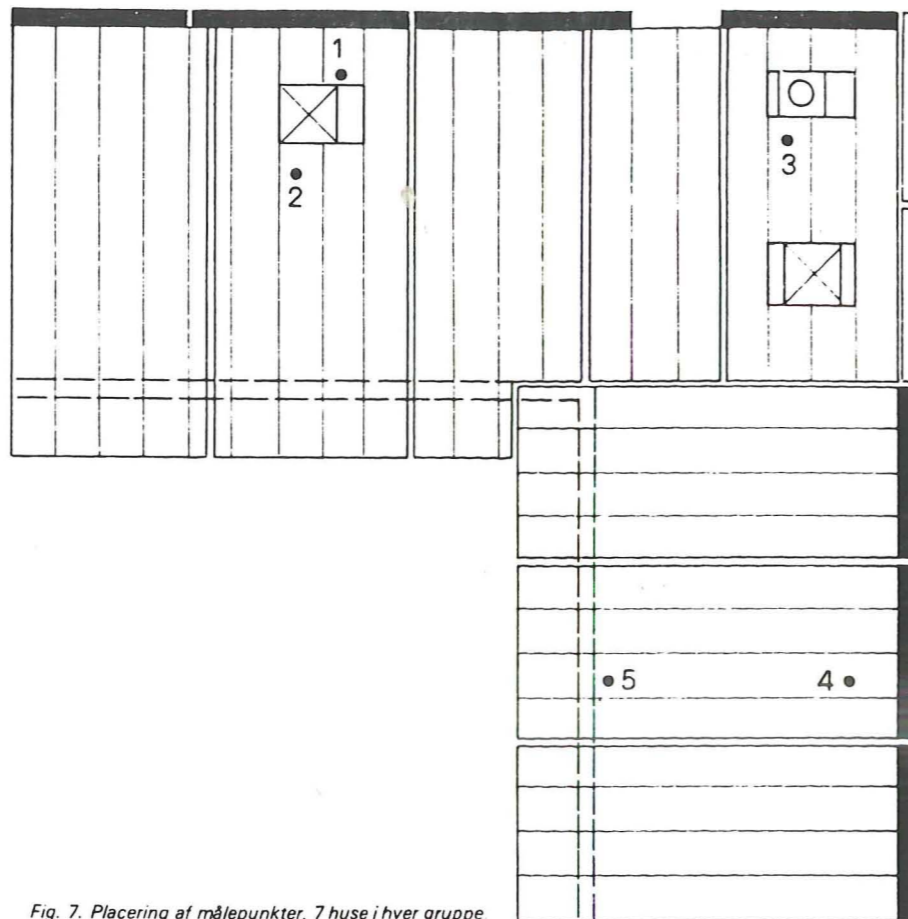
Fig. 7. Placering af målepunkter, 7 huse i hver gruppe.

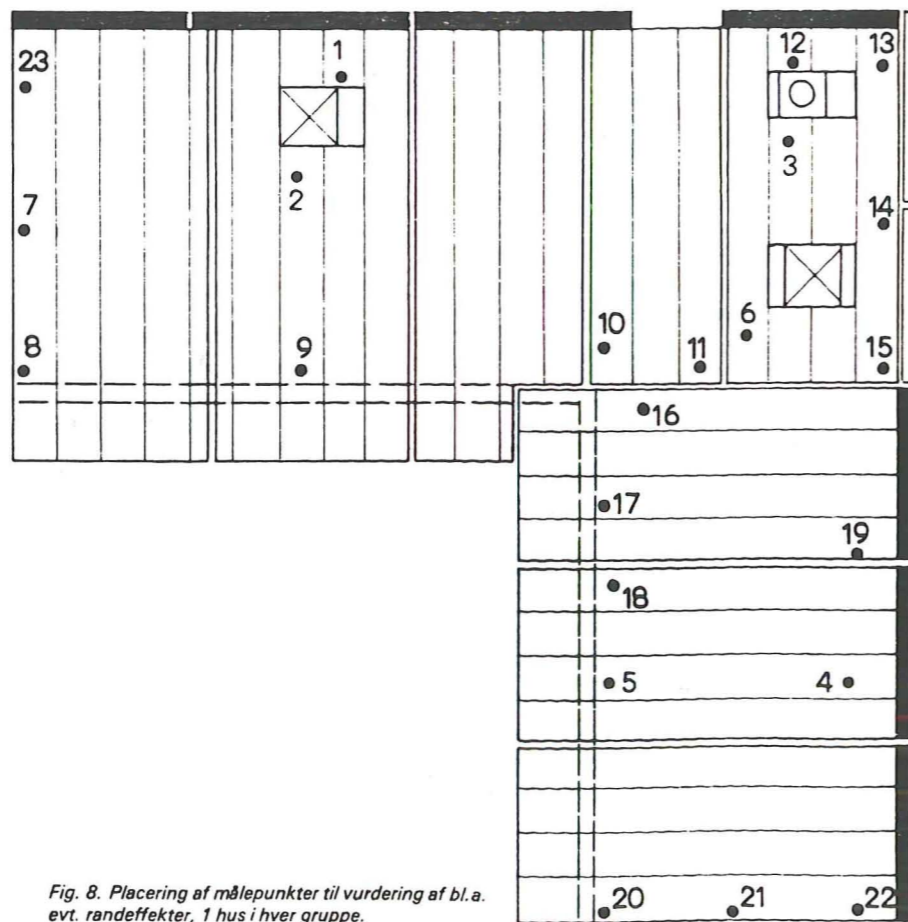
Fig. 8. Placering af målepunkter til vurdering af bl.a. evt. randeffekter, 1 hus i hver gruppe.

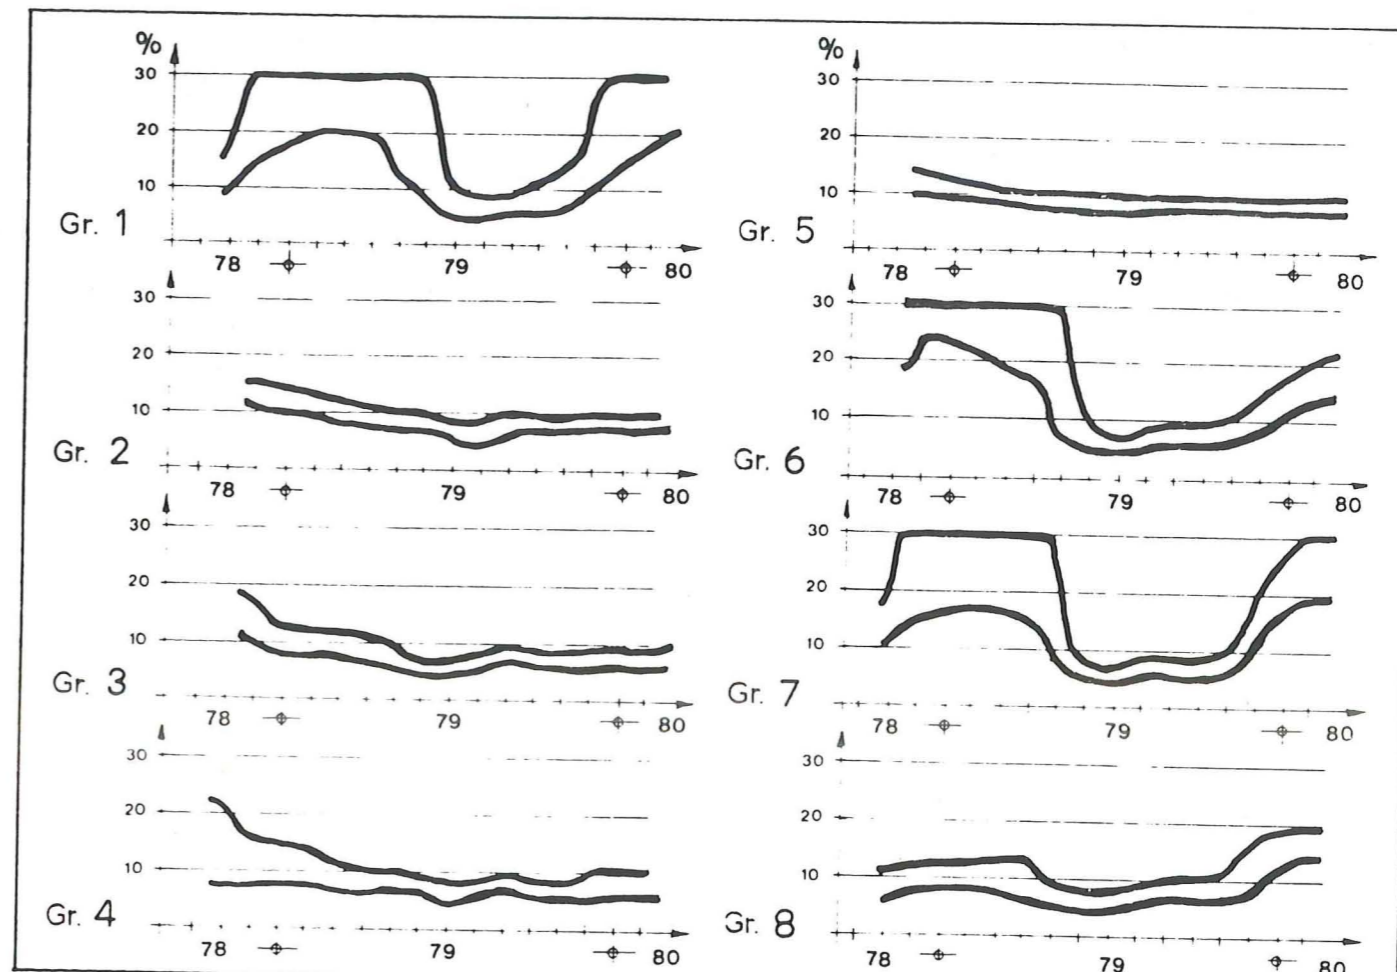
Fig. 9. Fugtmålinger som funktion af tiden. Kurverne viser største og mindste fugtighed for typiske huse i hver gruppe. Bemærk, at 30% fugtindhold er angivet som det maksimale. I virkeligheden har fugtindholdet utvivlsomt i mange tilfælde været betydeligt højere, men målemetoden giver ikke mulighed for at måle højere værdier.

30°C højere. Der er målt temperaturer op til 50°C — derfor det bratte fald i fugtindholdet omkring april-maj, hvor forårssolen i løbet af kort tid udtørre tagene til et niveau på ca. 10%.

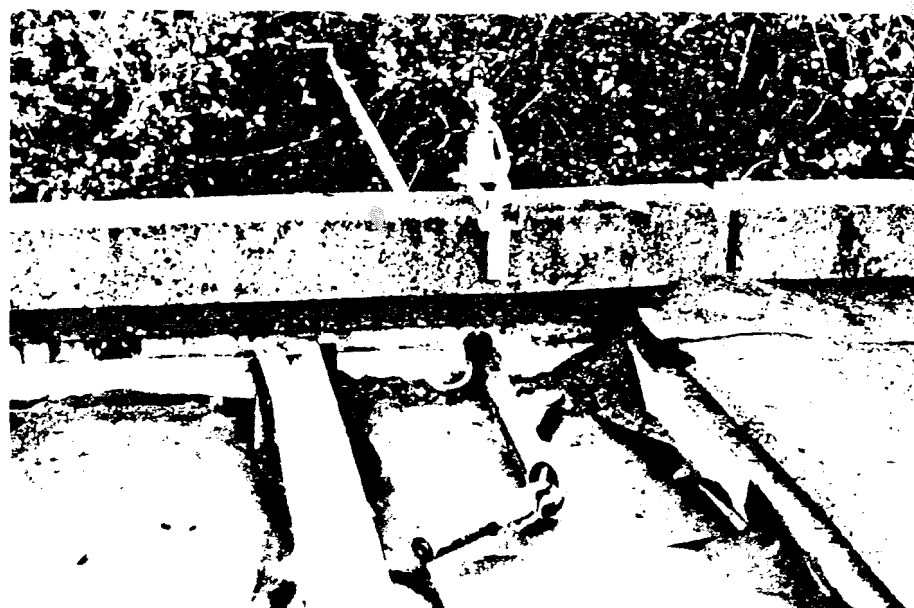
Fig. 10. TV-inspektion (tagplade fjernet). Kameraet kan drejes, hvilket muliggør detaljerede undersøgelser.

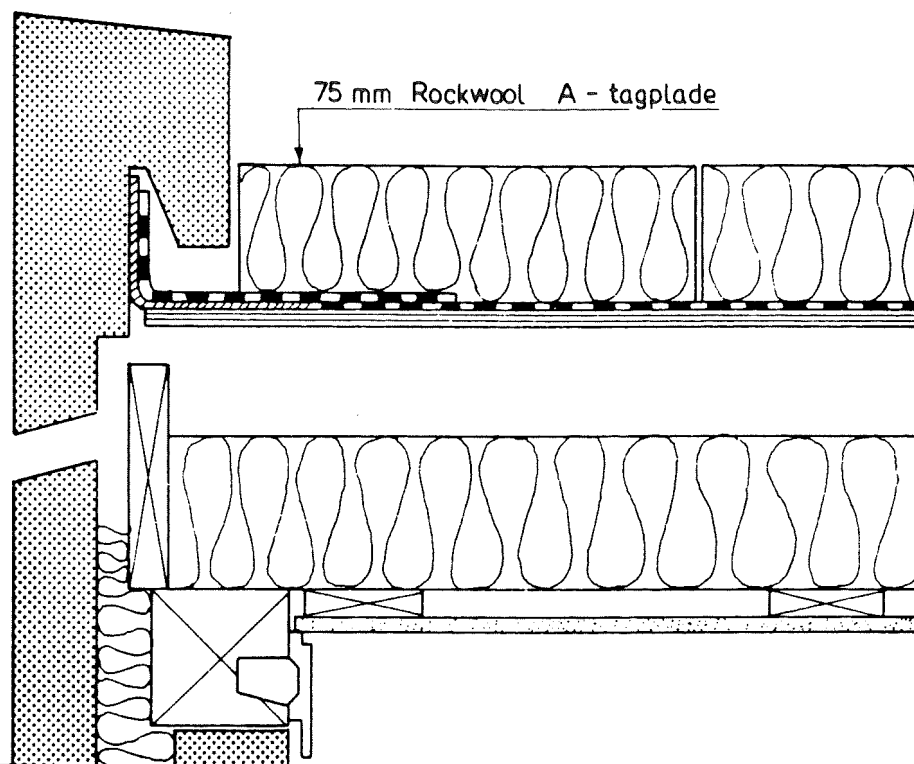
Fig. 11. Udvendig merisolering uden tagpap - omvendt tag.

Som vist på figur 11 er der på det eksisterende tagpap udlagt en Rockwool-A-tagplade, hvorved taget er ændret til et såkaldt omvendt tag. Pladerne i sig selv er vand-

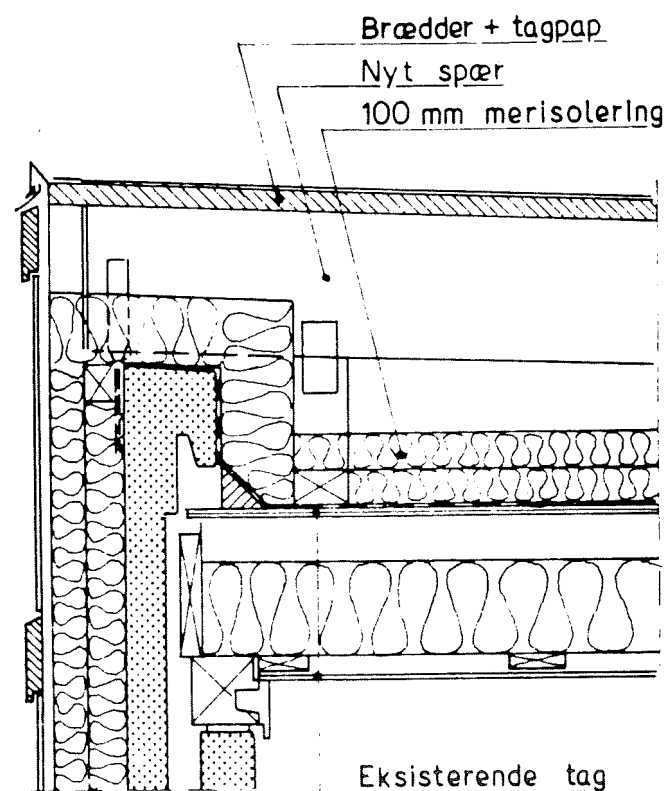
Fig. 12. Den oprindelige stern, der dækkede en skotrende, hvorfra der kun var et afløb, er fjernet. Langs tagkanten placeres en tagrende, hvorefter opstuvning af vand på taget forhindres.

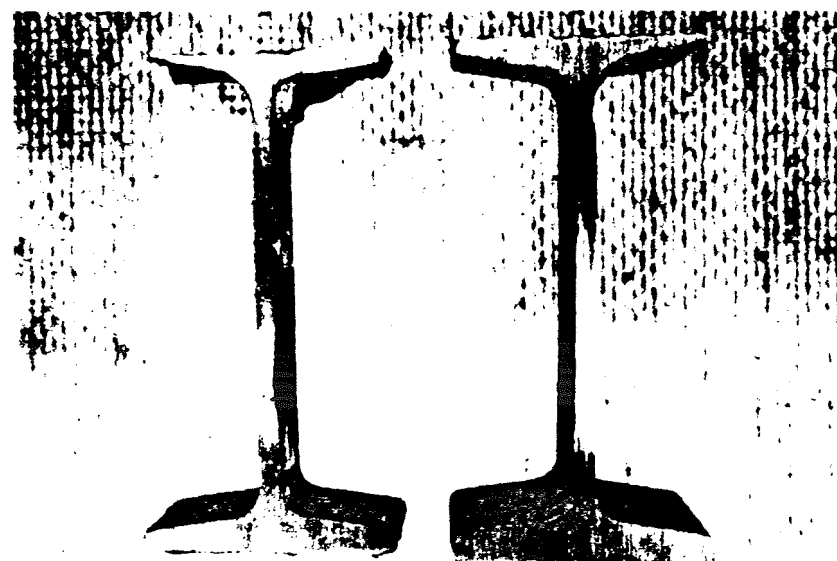
Figur 1. Tværsnit af to forskellige NP 10. Ca. 2 mm jævn tæring på oversiden af flangen og lokal tæring på den ene underside. Tæringen har været lokaliseret i betonen ved overgangen til murværket.

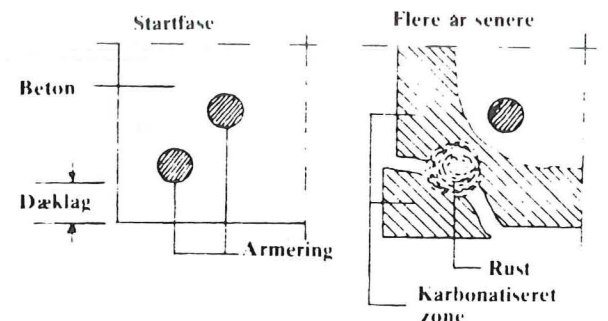
Karbonatiseringen sænker betonens Ph-værdi med korrosion af armeringsjernene til følge.

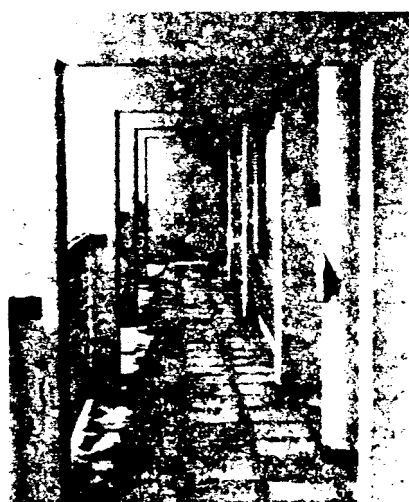
Figur 4. Altangang med fliser, lagt i grus over en membran af estafaltap.

svivning samt vandbelastning fra vand, der trods vandnæser trænger ind på undersiden af gangene. Overfladen var belagt med asfalt, grus og betonfliser. På grund af revner i asfaltbelægningen var her også gennemsvivning. Som vist på fig. 3 monteredes en ny vandnæse af metalplade, undersiden blev imprægneret og malet en gang med en siloxanlasur. På oversiden fjernede man asfalten, lagde en membran af asfaltpap, og sluttede med grus og fliser som oprindeligt. Her er endnu ingen synlige tegn på skader. Fig. 4.

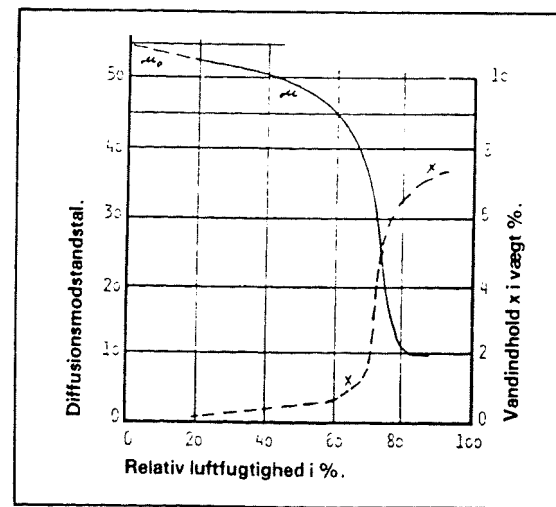
Figur 5. Ved imprægnering hindres vandindtrængning så kun vanddamp kan vandre i porerne, svarende til at dugpunktstilstanden ikke indtræffer.

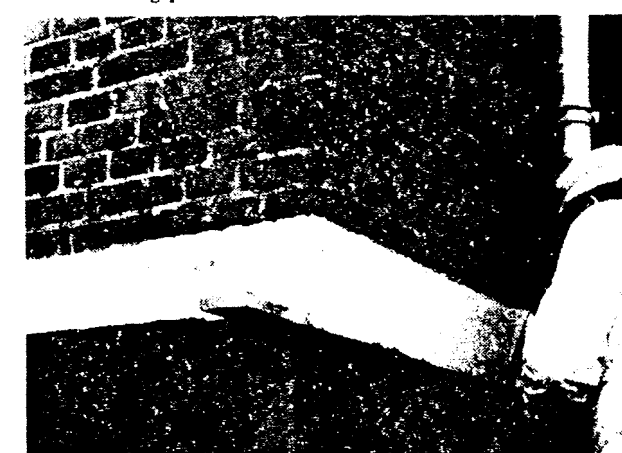
Reparationen afsluttes med en overfladebehandling, hvis art vælges ud fra de slidstyrkekrav, der stilles.

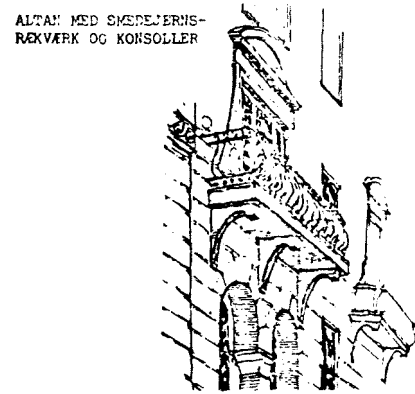
Mange altaner er af stor arkitektonisk værdi og renovering bør ske med sagkyndig æstetisk bistand. Susanne Christiansen.

Hovedparten af de mange altaner er fra mellemkrigsårene og består af en varmeret betonplade udstøbt omkring eller mellem stålprofiler indspændt i etageadskillelsen eller i hovedskillevægge.

Normalt er indstøbt jern i beton godt beskyttet af betonens alkalitet, og først når en langsomt fremadskridende karbonatisering (en reaktion med luftens kuldioxid) efter mange år når ind til jernet, vil rustdannelse

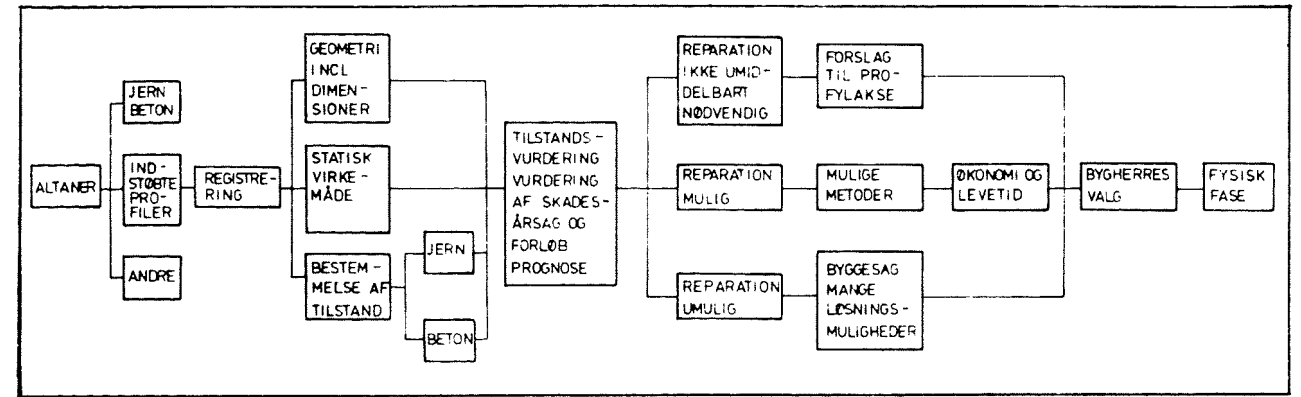
Diagrammet viser de forskellige faser i forløbet — undersøgelse — reparation — Esben Kirkegaard ApS.

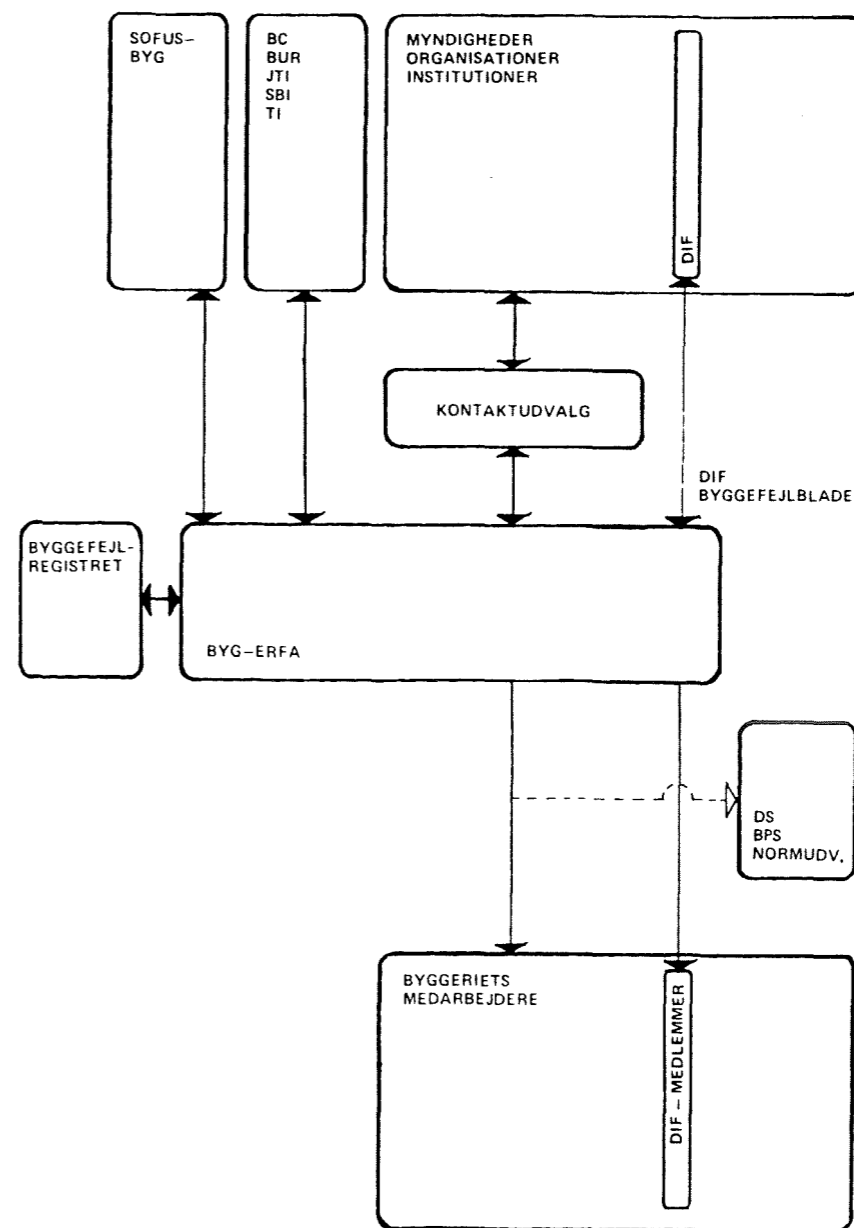
BYG-ERFA initiativet placeret i relation til byggeriets parter.

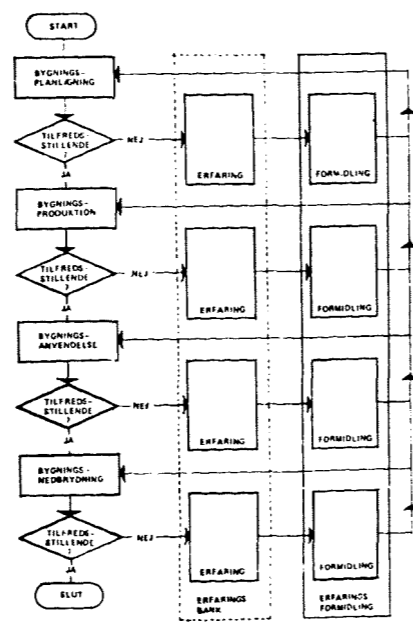
BYG-ERFA initiativet placeret i relation til byggeprocessen.

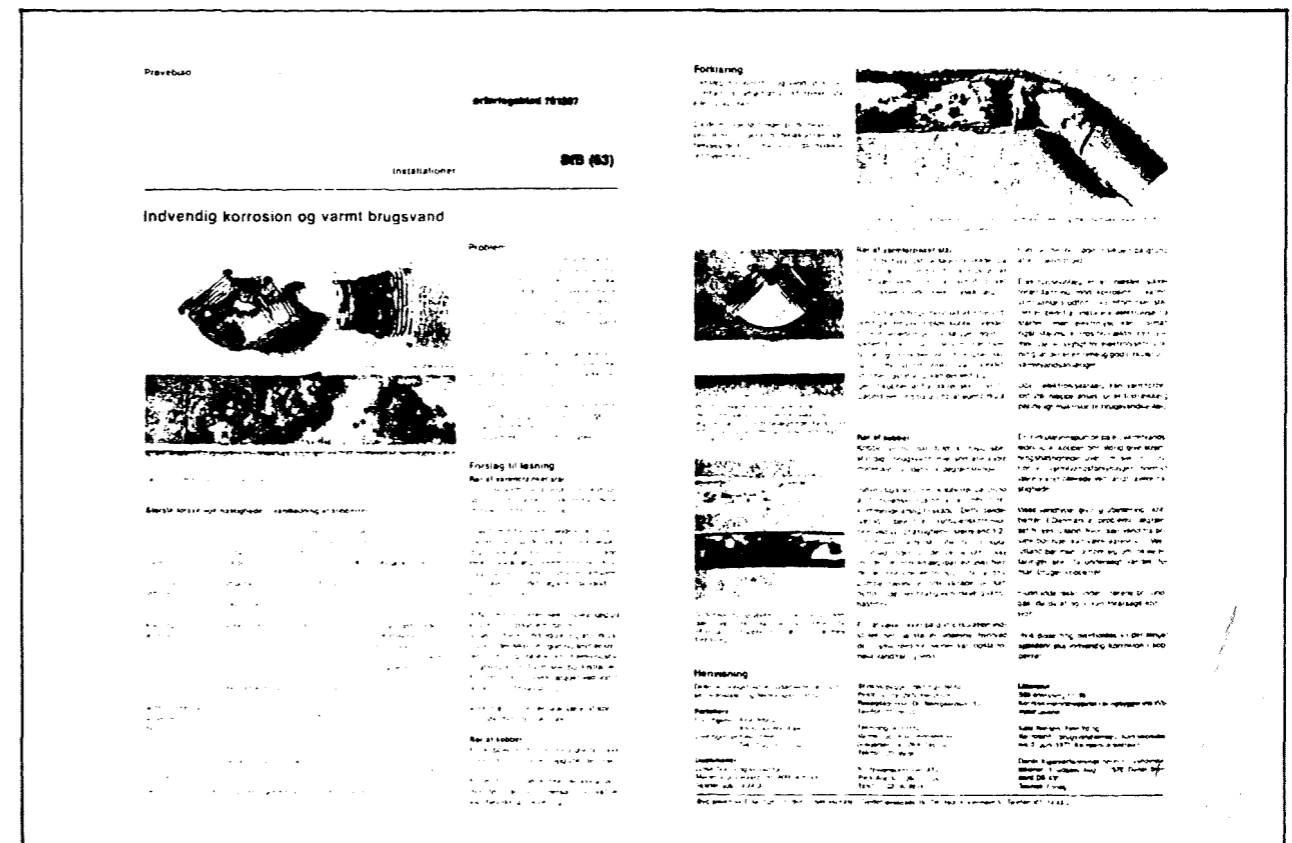
Eksempel på erfaringsblad.
