INSTITUTTET FOR HUSBYGNING

Forelæsningsnotat nr. **61**

JOHS.F.MUNCH-PETERSEN
EKSEMPLER PÅ
FAGBLADENE SOM KILDE
TIL ORIENTERING OM BYGGEŠKADER

Den polytekniske Lærestalt, Danmarks tekniske Højskole
Lyngby 1981

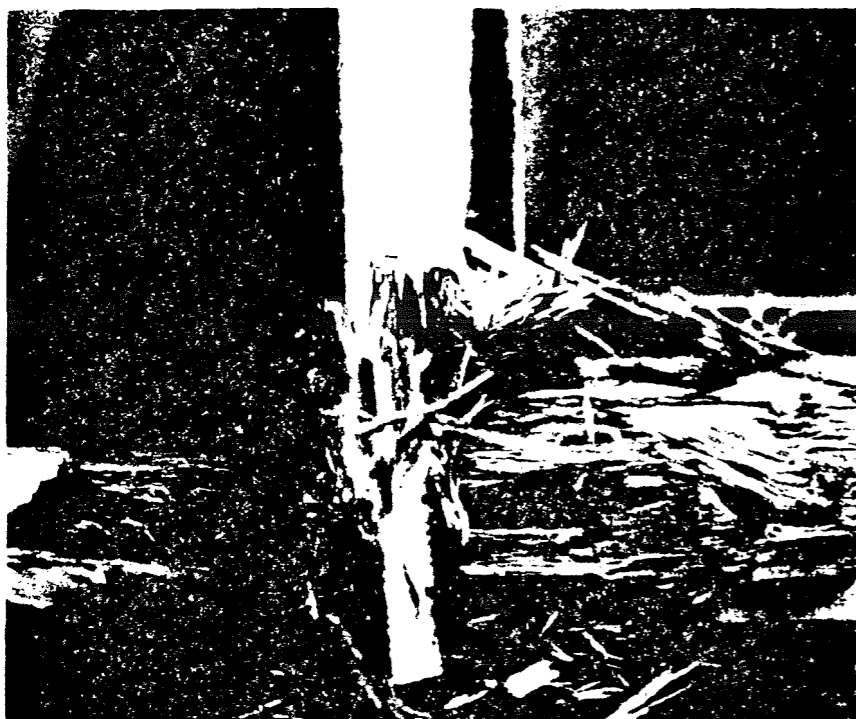
Fig. 1. Barksvamp i vinduesramme

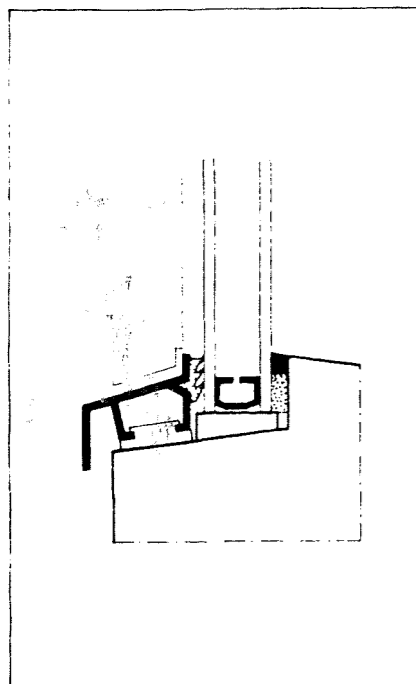
Fig. 2A. Ventileret metalprofil som glasliste.

■ Konstruktiv forebyggelse kan foretages enten ved at udforme den nederste glasliste som et fuldt ventileret metalprofil eller ved at anvende en veldrænet træglasliste kombineret med en omhyggelig udført fugetætning, fig. 2A og 2B.

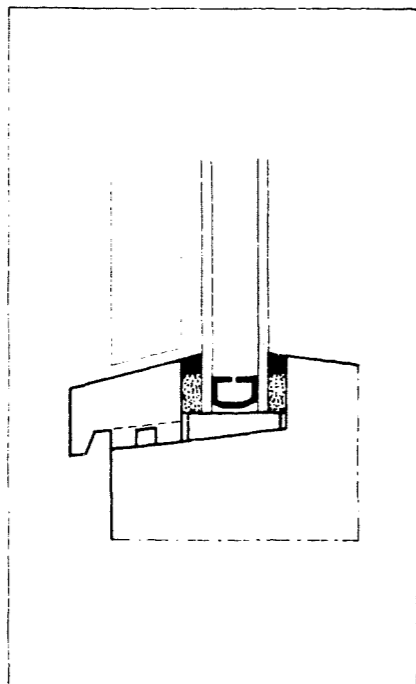
Fig. 2B. Drænet træglasliste kombineret med fugetætning.
