INSTITUTTET FOR HUSBYGNING

Forelæsningsnotat nr. **65**

VIS VAND VÆK

GEOMETRISKE FORHOLDSREGLER MOD BYGNINGSSKADER

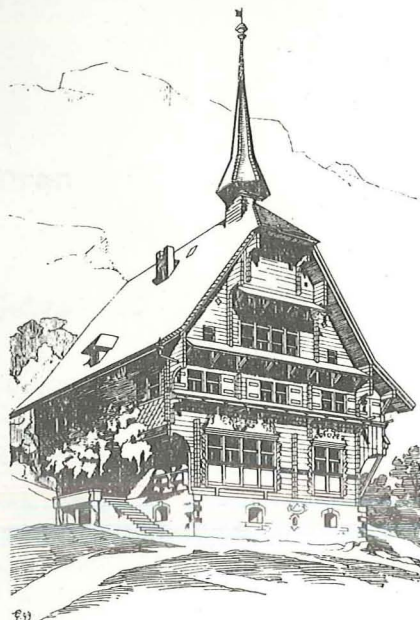
Et træhus i et barsk klima, bygget 1586 i Wolfenschiesen. Stort tagudhæng. Tag med kraftigt fald. Afskærmning over vinduer. Udkraget stokværk.
- Sne og vand vises væk

(Handbuch der Architektur, II, 7, Stuttgart, 1900)
