CHARLOTTEHØJ

Erfaringer fra opførelsen af et muret højhus

Experience Gained in the Erection of a Multi-Storey Brickwork Building

SBI-RAPPORT 58 · KØBENHAVN 1967

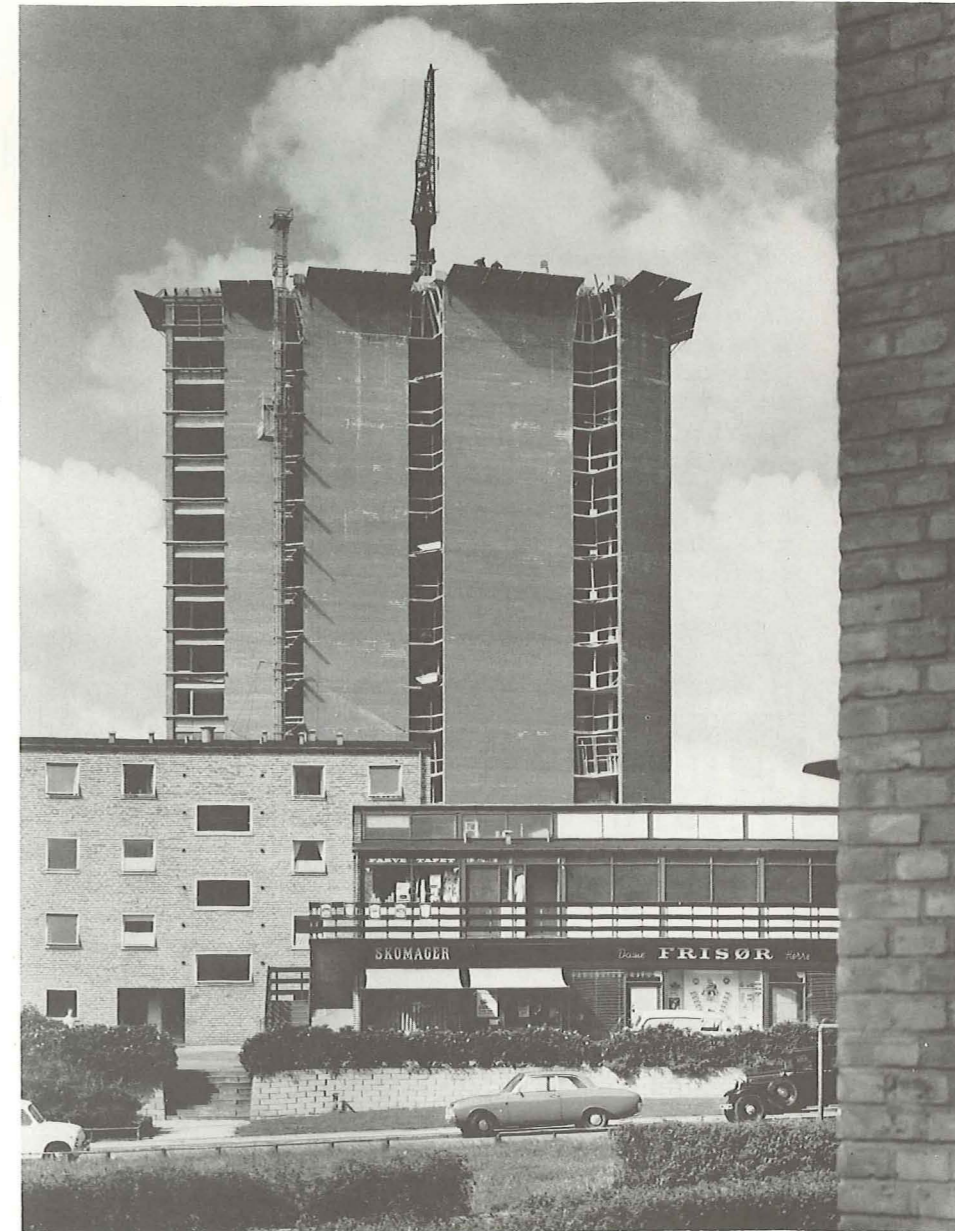
Højhuset set fra øst. Bemærk skærmelementerne under vinduerne.

Vinduerne består af en stor fast isolationsrude og en indadgående sidehængt ramme med kip-hæve beslag. De er udformet som snedkerpartier med brystninger udvendig beklædt med mørkegrå Eternit. Da brystningerne er ret lave, er der i højde med vinduets underkarm ført et skærmelement af beton frem foran murflugten, så svimmelhedsfornemmelser kan undgås. Elementet har en sådan bredde, at vinduespudderen kan træde ud herpå, og ved hjælp af en sikkerhedssele, der fastgøres i en indstøbt bojle i betonbjælken over vinduet, sikkert kan udføre vinduespuddningen.

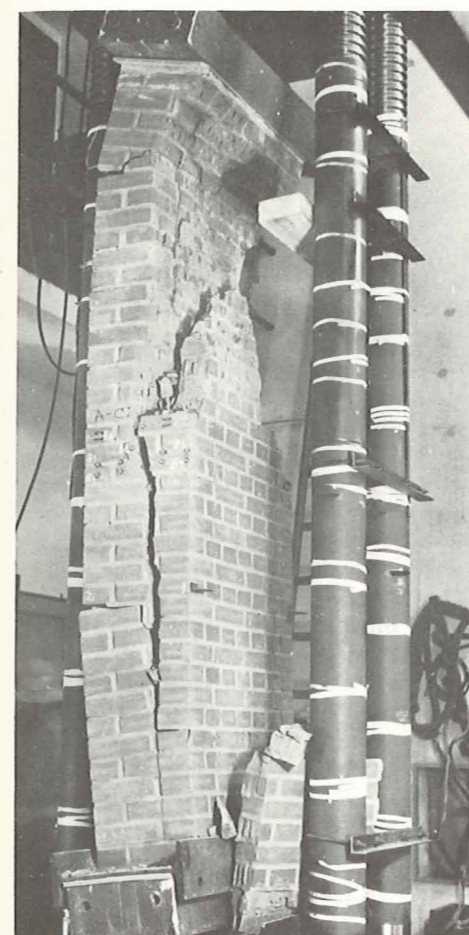
Fig. 4. Brud i en excentrisk belastet 1 1/2 stens mur i CM.
