# Blafrende undertage af banevarer

1 Undertage udført af banevarer kan i visse tilfælde blafre. Blafren medfører undertiden så kraftig støj, at det er til betydelig gene for husets beboere. Ud over støjgenerne er der tillige en risiko for at undertaget bliver beskadiget, når det slår mod de bindere, som fastholder tagstenene.

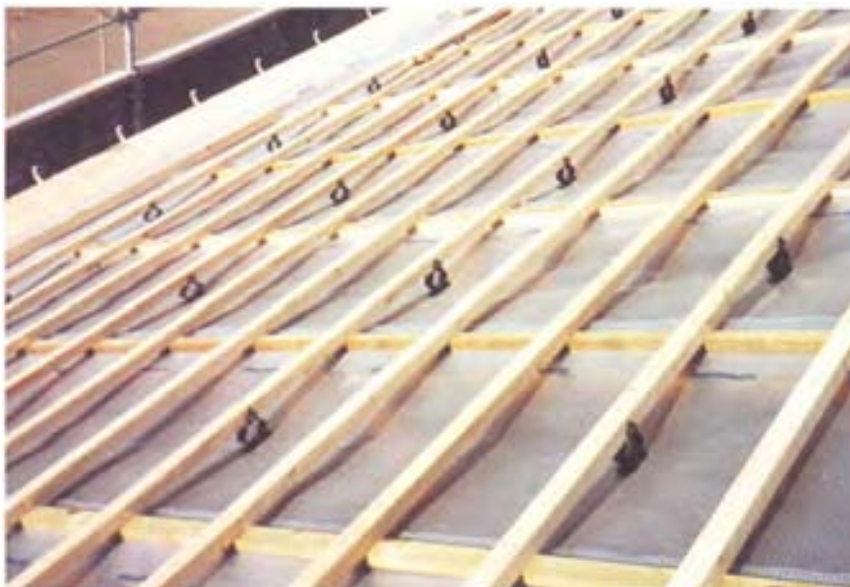
Ud over støjgenerne kan blafringen i mange tilfælde medføre, at undertaget bliver beskadiget. Skaderne opstår ved at det blafrende undertag slår mod lægterne og de bindere, som fastholder tagstenene.

Resultatet kan være, at der med tiden bliver slidt hul i undertagsmaterialet, se figur 1. Herved er der risiko for vandindtrængning i tagrummet og vandskader på indvendige overflader i bygningen.

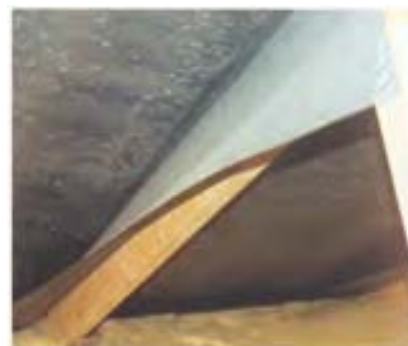
Figur 2. Overskydende undertagsmateriale, som skal bortskæres.

Ved montage parallelt med spærene, hvor banebredden ikke passer til spærafstanden, er det vigtigt at overskydende undertagsmateriale bortskæres, så det ikke kan blafre, se figur 2. Ved montage parallelt med spærene opnås

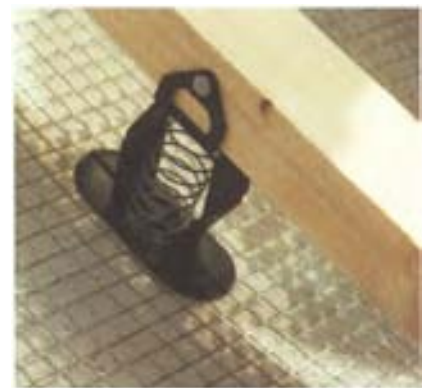
Figur 5. Fjeder til fastholdelse af undertag mod lægter.

- Afhjælpning ved montering af fjedre mellem undertaget og et passende antal lægter.

Fjedrene mindsker undertagets bevægelsesmuligheder og hindrer derved støjgenerne samt reducerer risikoen for beskadigelse af undertaget.

Ulempen er, at der skal monteres relativt mange fjedre, hvis løsningen skal være effektiv. Fjedrene kan kun monteres udefra, hvilket kræver at tagdækningen åbnes lokalt ud for monteringsstederne. Ved tagsten kan det dog gøres nemt og hurtigt.
