## Vand på flade tage

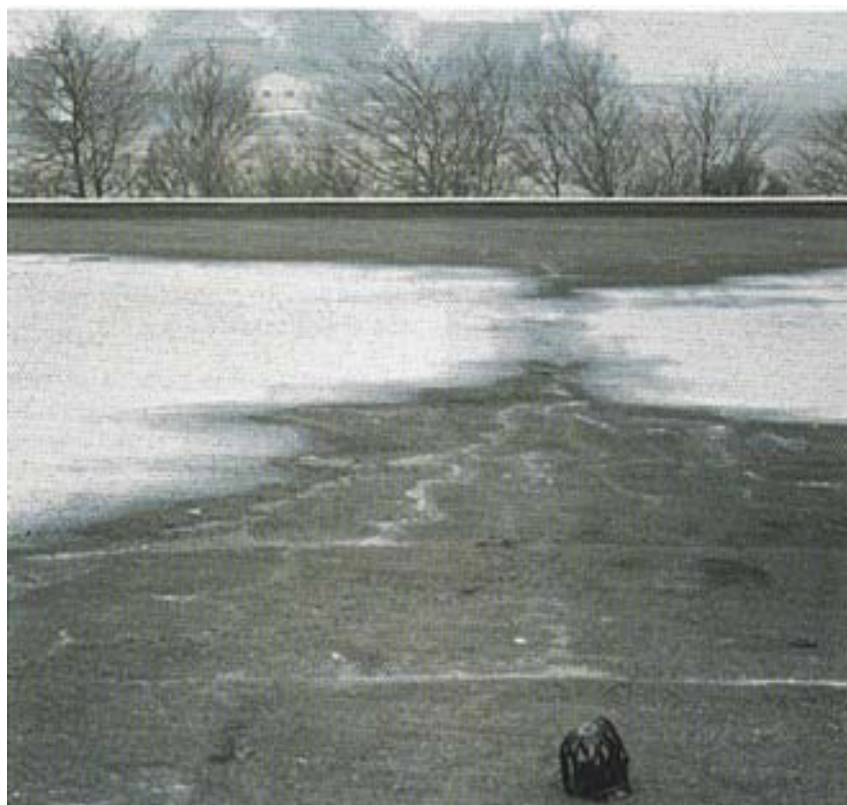
Fig. 1. Vandansamlinger i lunger på tagpaptag.

På tagpaptage udført med ringe eller slet intet fald mod afløb ses ofte vandansamlinger i lunkerne.

N Undgå så vidt muligt taghældninger under 1:50. Taghældninger mindre end 1:50 vil ofte give bagfald alene på grund af udførelsestolerancer.

- Tagnedløbene skal placeres i dybdepunkterne på den færdige tagflade. Der skal tages hensyn til kort- og langtidsnedbøjninger samt udførelsestolerancer.
- Undgå så vidt muligt udvendige tagnedløb, der kan fryse til og forstoppes.

I nogle tilfælde vil det være muligt at indbygge nye tagnedløb i dybdepunkterne på tagfladen.

- Ved ombygning til »varmt tag« vil det være muligt at indbygge det nødvendige fald.

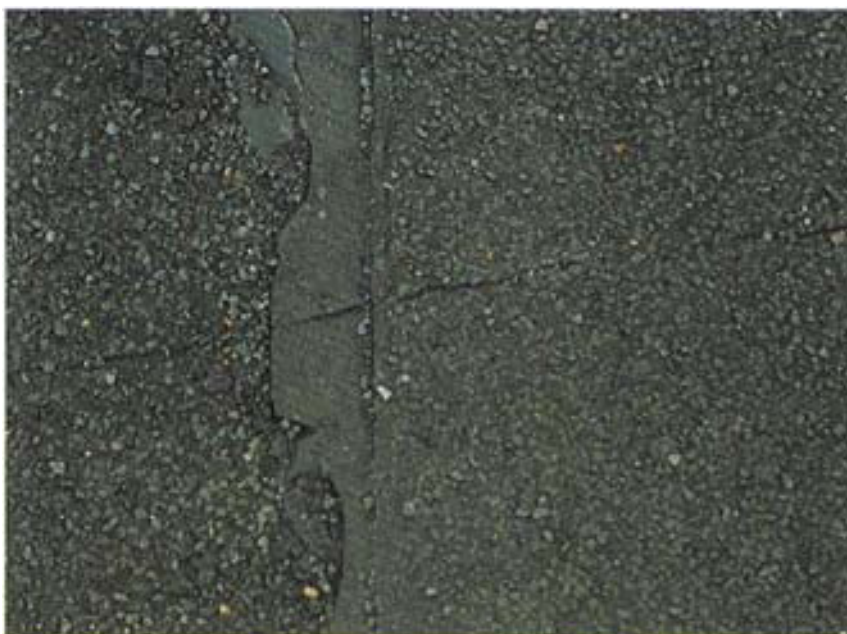
Fig. 2. Revner i tagpap foranlediget af isspændinger.

Ved faldende temperaturer, fx på klare vinternætter, opstår der trækspændinger i fastfrosne isflager. Disse kan medføre revner, og denne revnedannelse kan være forklaringen på »knald» fra taget. Revnerne kan forplantes til tagpappen (fig. 2) og ses som uregelmæssigt fortløbende revner uden sammenhæng med nede-liggende konstruktioner.

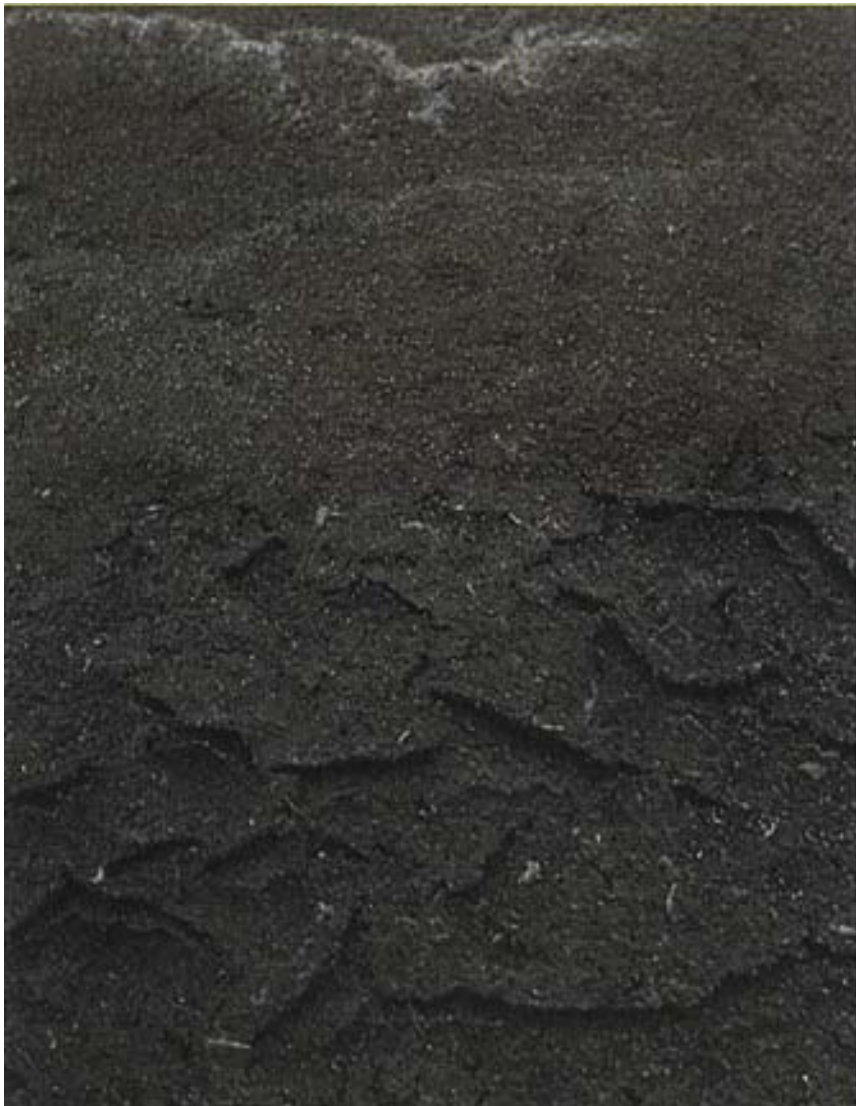
Når vandet er frosset til is, vil temperaturbevægelser i isen forårsage en afskrabning af bestrøningsmaterialet (fig. 3) og dermed en hurtigere nedbrydning af tagpappen.

Fig. 3. Afrevne bestrøningskorn langs isrand.

I vintermånederne, når vandpytterne fryser til is, sker der en nedbrydning af tagpappens overflade. Temperaturbevægelser i isfladerne vil forårsage afrivning af fastfrosne bestrøningskorn og blotlægning af asfalten. Den afrevne bestrøning kan ses som en lille vold langs isranden (fig. 3), men vil dog hurtigt føres bort af vinden. Bestrøningens funktion er, udover at give tagpappen et tiltalende udseende, at beskytte mod sollysets nedbrydning af asfaltmassen.

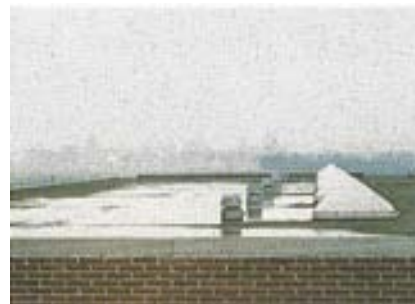
Fig. 4. Vandansamling på fladt tag.
